事故・故障等発生報告書

再処理施設分離精製工場における高放射性廃液貯槽の換気ブロワの
一時停止について（第一報）

平成23年9月

独立行政法人日本原子力研究開発機構

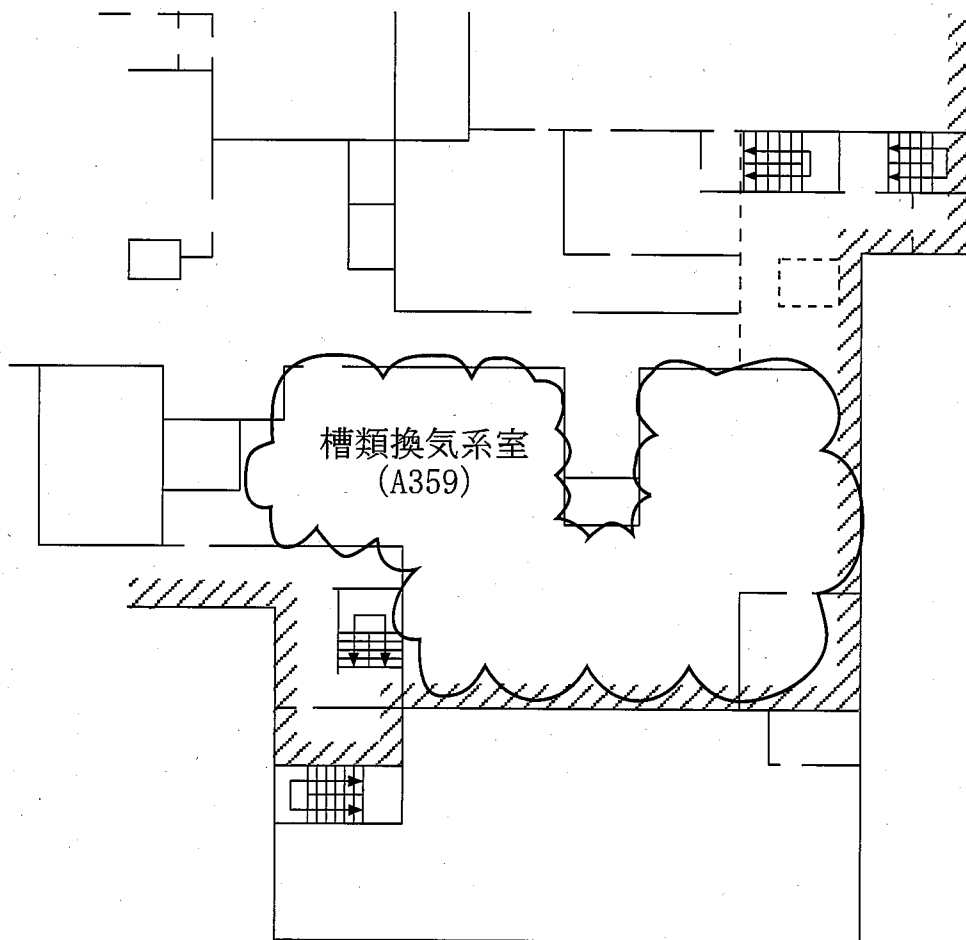
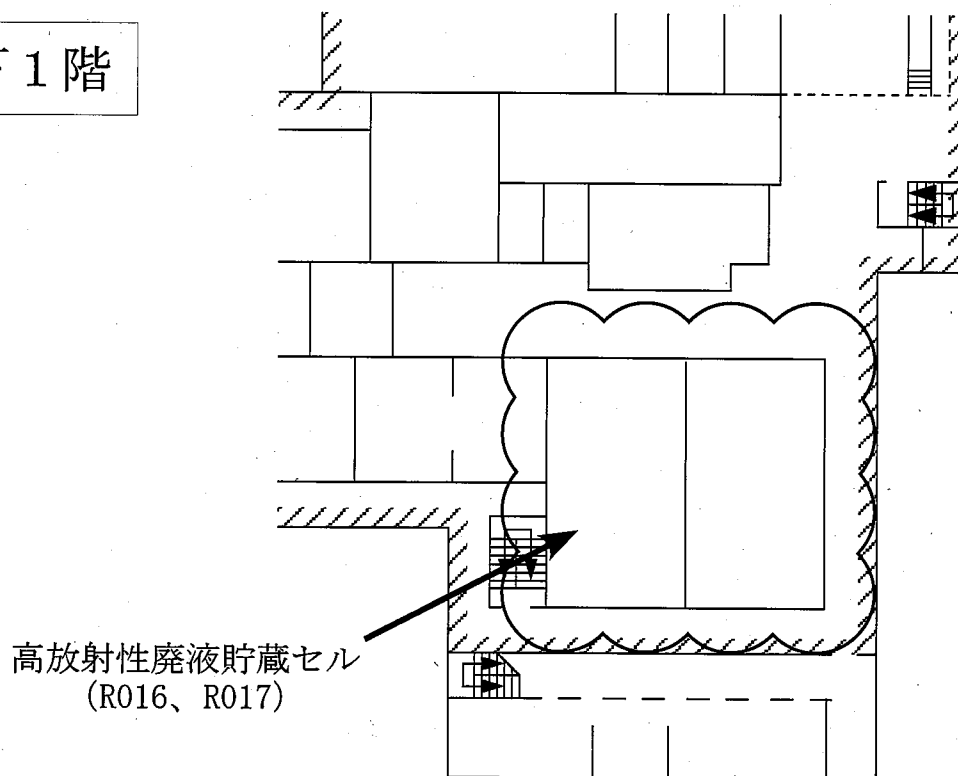
分離精製工場 平面図

核燃料サイクル工学研究所の特高変電所の定期点検のため、ユーティリティ施設変電所において受電する系統の切替え作業を 18 時 20 分に実施したところ、切替え後に自動起動するはずであった高放射性廃液貯槽の槽類換気系ブロワ、溶解オフガス系ブロワ及びせん断オフガス系ブロワ（槽類換気系室に設置）が起動しなかった。このため、水素掃気の空気が常時供給されている高放射性廃液貯槽は、一時的にセルに対して正圧となった。

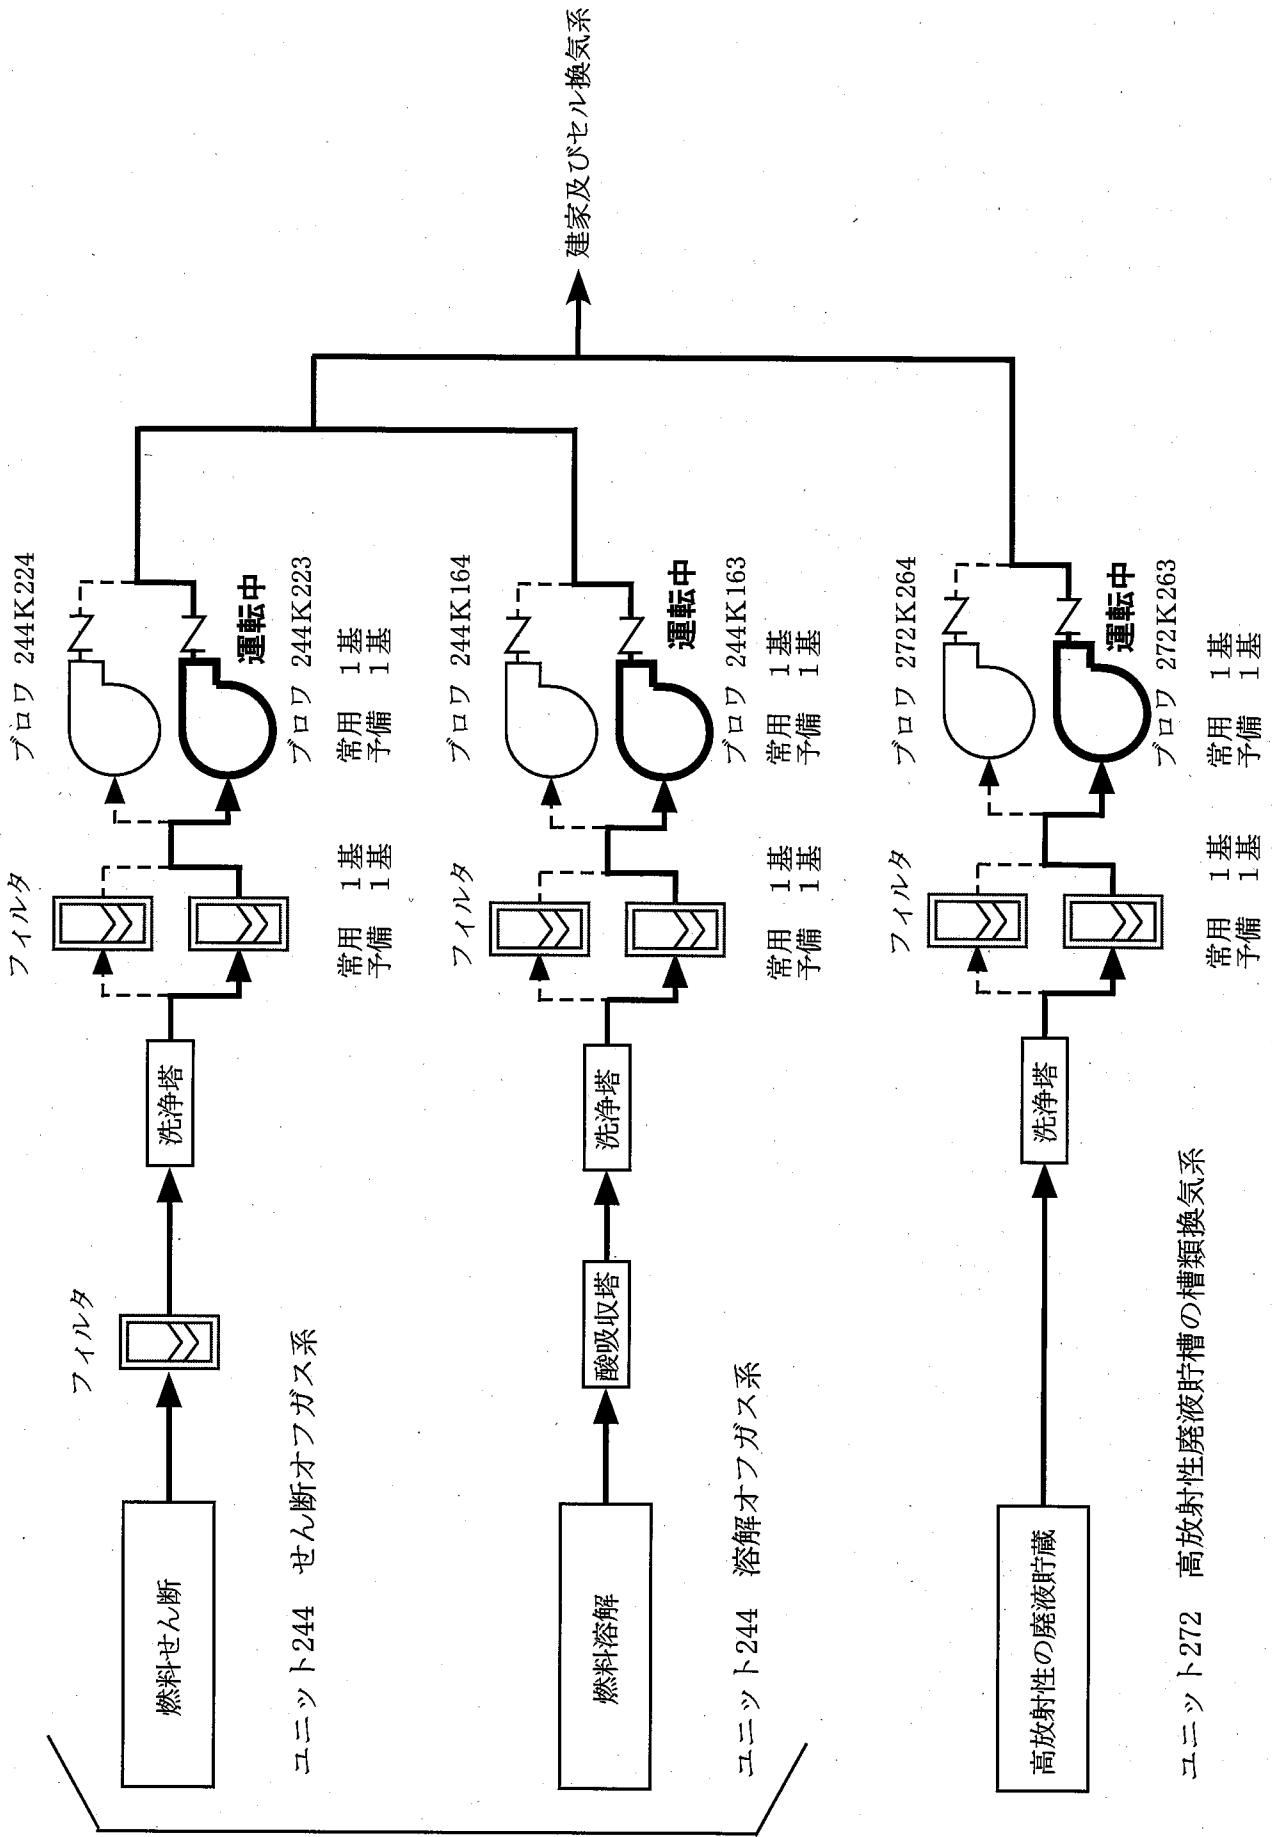
分離精製工場 槽類換気系概略フローシート

高放射性廃液貯槽の槽類換気系ブロワ、溶解オフガス系ブロワ及びせん断オフガス系ブロワが起動しなかったのは、各ブロワ共通の電源供給用制御タイマーが故障し、ブロワへの電源が供給できない状態となったためである。

また、この制御タイマーは予備機についても共通であったため、予備機起動シーケンスは作動したものの、予備機への電源も供給されず起動しなかった。

電源供給用制御タイマーを予備品と交換した。

今後、故障したタイマーの詳細な原因究明を行うとともに、本事象発生に係る要因について多面的な検討を行い、必要な対策を講ずる。

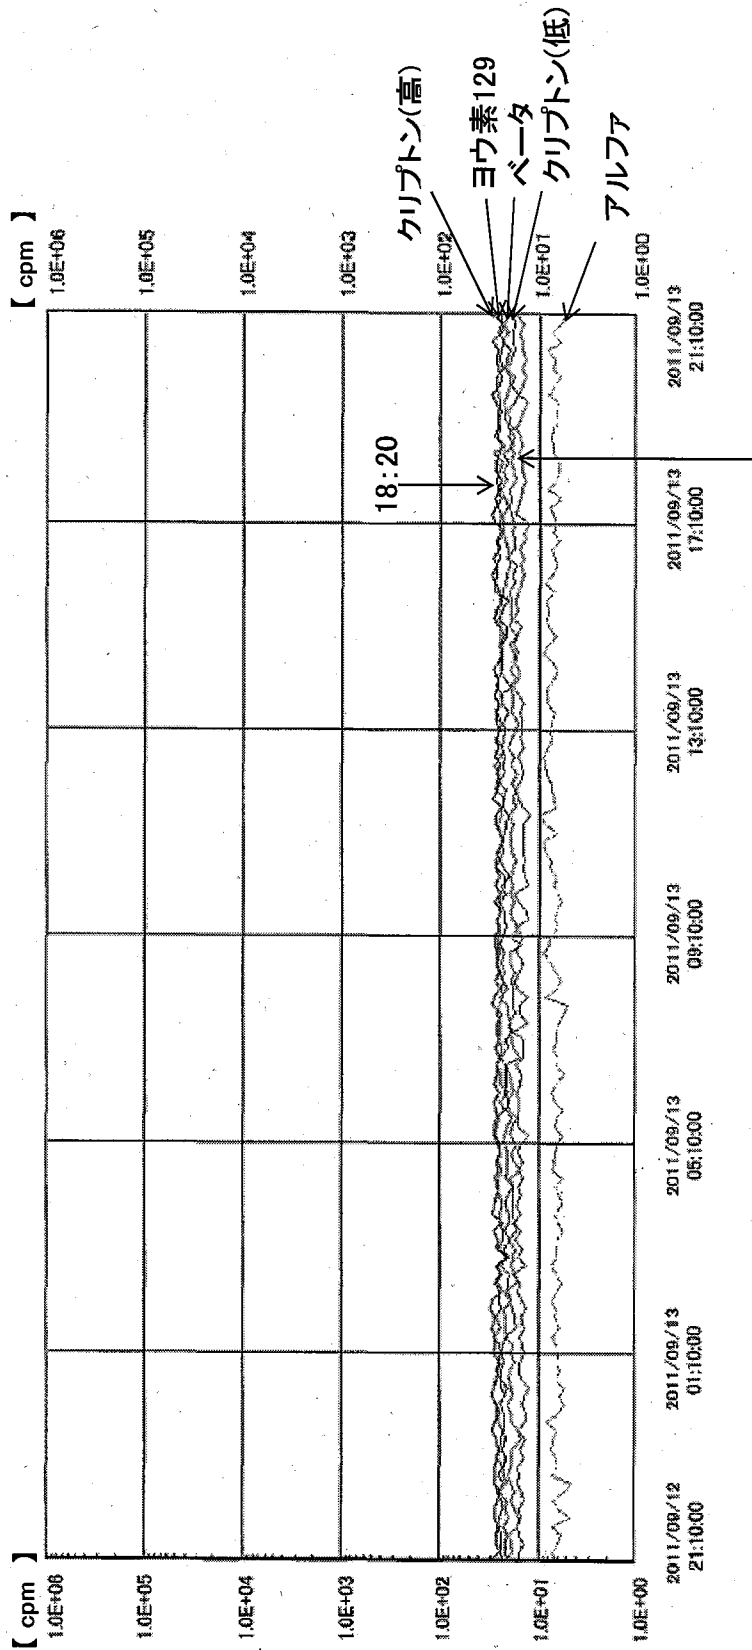
主排気筒の排気モニタトレンドグラフ

主排気筒の排気モニタの値に変動はなく、環境への影響はなかった。

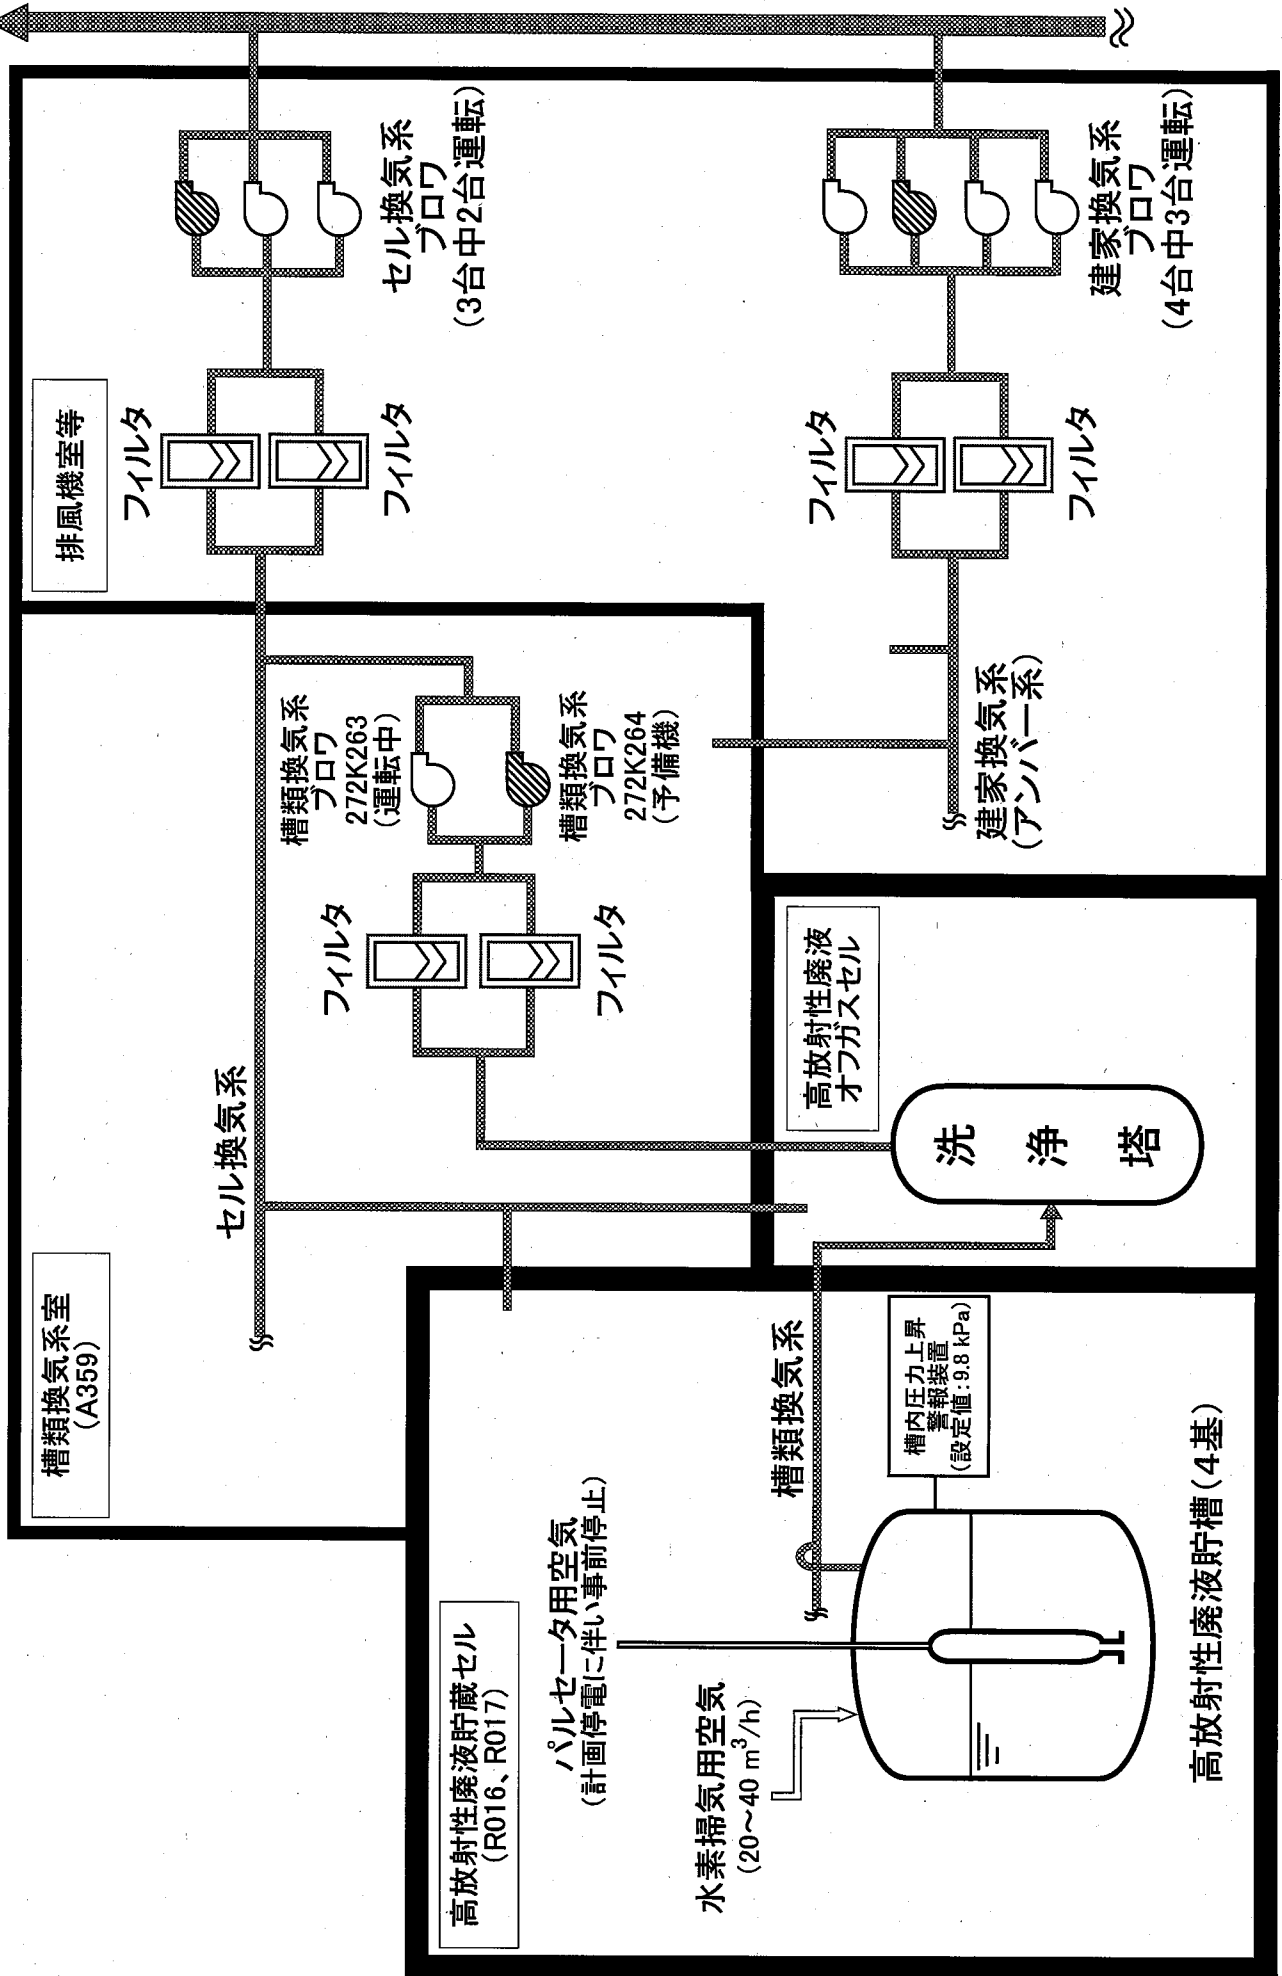
高放射性廃液貯蔵工程 槽類換気系の概要

通常は負圧に管理している高放射性廃液貯槽は、一時的にセルに対して正圧となったが、18 時 40 分にブロワを起動させたことで、18 時 43 分に負圧が回復し、19 時 10 分に通常の負圧に復帰した。この間、槽内圧力上昇警報装置（設定値:9.8kPa）の吹鳴はなかった。

また、建家内の Pu ダストモニタ及びβダストモニタに変動はなく、槽類換気系室におけるスミヤ測定の結果も汚染は認められなかった。
