核燃料サイクル工学研究所 プルトニウム燃料第二開発室の 管理区域内における汚染について

平成31年2月25日

国立研究開発法人日本原子力研究開発機構

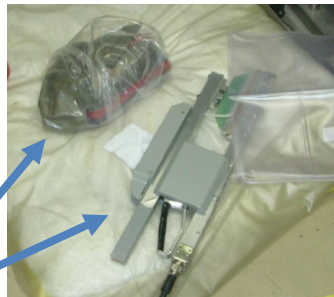
汚染発生原因となった貯蔵容器梱包物(ステンレス缶)

熱溶着装置(先端部)

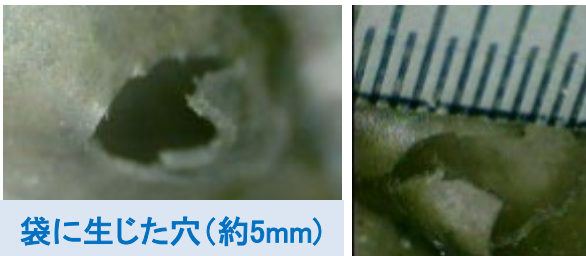
- 現場状況の詳細調査を実施し、汚染発生原因となったステンレス缶を包蔵した樹脂製の袋をマイクロスコープにより検査した結果、一重目の樹脂製の袋に約5mmの穴を確認した。
- この原因調査として、要因分析や作業員からの聞き取りによる確認を実施した結果、「搬出作業中に熱溶着装置の先端部(非加熱部)に袋を接触させた可能性が高い」ことが判明した。
- また、当該グローブボックスは従来から粉末系の核燃料物質を取り扱ってきたことから、貯蔵容器表面に粉末状の核燃料物質が付着(汚染)していたことが判明した。

調査結果②: ステンレス缶を包蔵した樹脂製の袋に穴が確認された。

袋に生じた穴(約5mm)

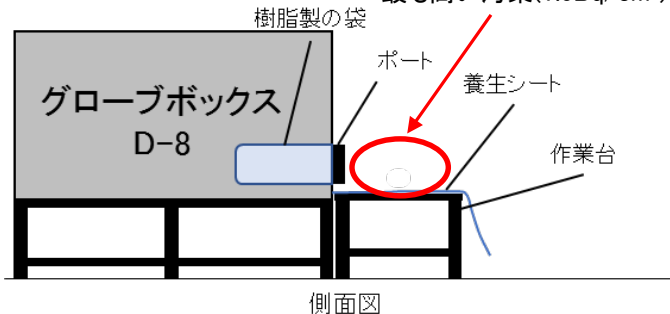
調査結果③: 搬出用作業台上で他の場所より高い汚染が確認された。

最も高い汚染(1.5Bq/cm²)を確認

ステンレス缶の搬出作業中に樹脂製の袋に穴をあけてしまったことが汚染発生の原因

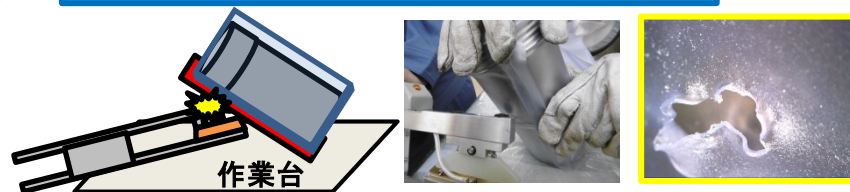
熱溶着装置先端部との接触検証試験

- ・梱包物を損傷させて汚染を拡大させた原因について、作業員の聞き取りによる確認を実施するとともに、要因分析図を用いて考察した。
- ・分析評価(損傷部位(穴)の形状等)の結果、搬出作業中に樹脂製の袋を180度反転させる等を実施し、熱溶着装置の先端部に梱包物を接触させたことにより、一重目の樹脂製の袋を損傷させた(穴をあけた)可能性が高いことが判明した。
- ・検証試験(下図)でも同様な穴が開くことを確認した。
- ・作業員が汚染検査を実施せずに汚染した梱包物を取り扱った結果、汚染を拡大させた可能性が高いことが分かった。

熱溶着装置先端部(非加熱部)との接触イメージ

試験による穴(6.65mm)

試験の結果、熱溶着装置先端部との接触で、当該樹脂製の袋の穴と類似した穴が確認された。

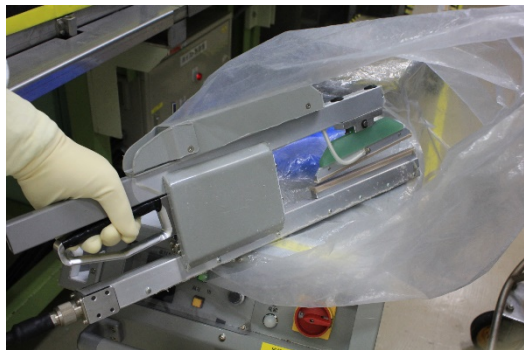
当時使用していたものと同じタイプの熱溶着装置先端部

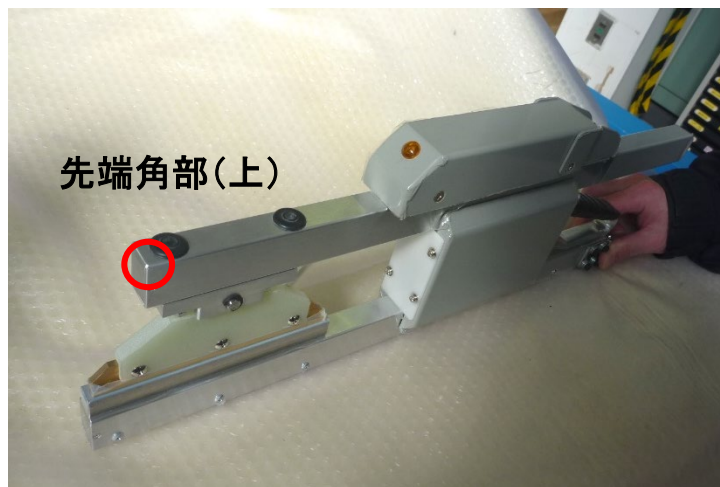
A-103室で使用していた
熱溶着装置

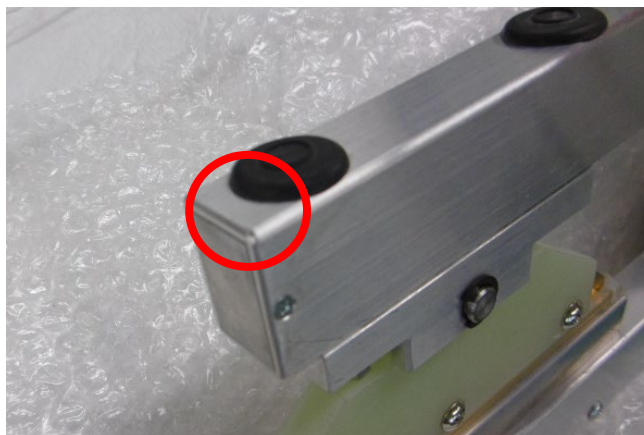
試験に使用した熱溶着装置先端部

先端角部(拡大図)
