核燃料サイクル工学研究所
プルトニウム燃料第二開発室の
管理区域内における汚染について
(説明資料)

平成31年3月14日

国立研究開発法人日本原子力研究開発機構

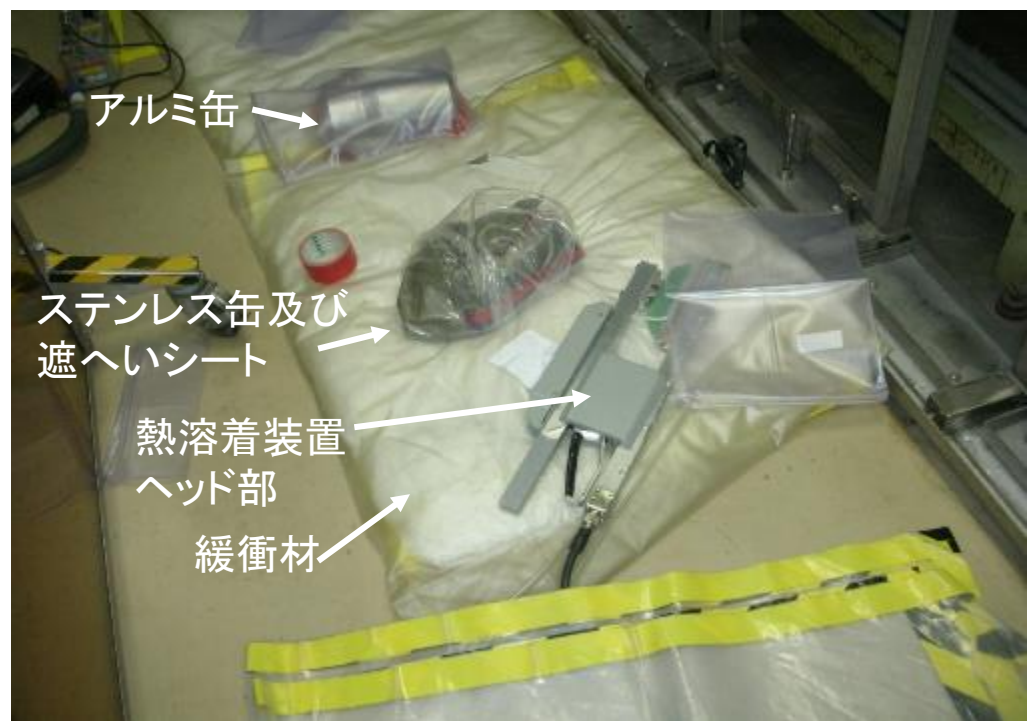
事象発生後の貯蔵容器の状態

1.4 当該事象の発生した貯蔵容器について

(平成31年1月30日 21時40分頃 撮影)

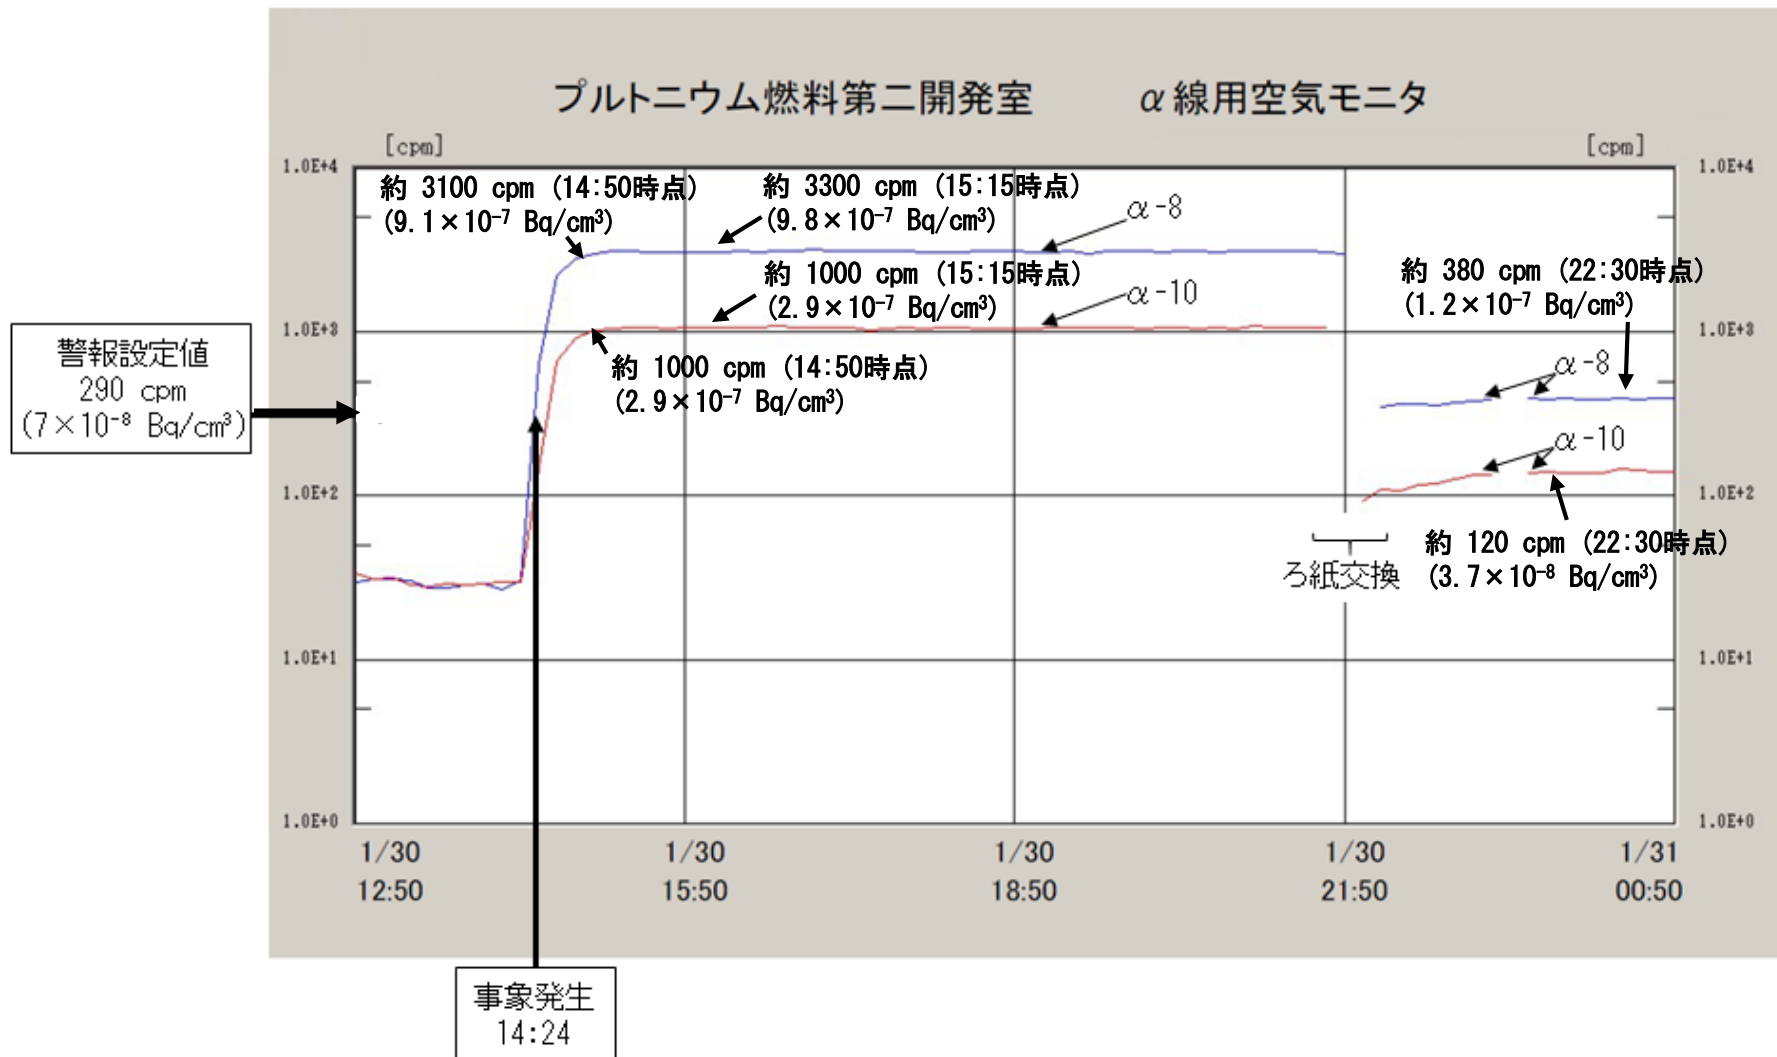
α線用空気モニタ(α-8、α-10)指示値のトレンド

- 1月30日 事象発生時に、 α 線用空気モニタ($\alpha-8$ 、 $\alpha-10$)の指示値が約3100 cpm及び約1000 cpm(1週間の平均濃度として評価した値でそれぞれ $9.1 \times 10^{-7} \text{Bq/cm}^3$ 、 $2.9 \times 10^{-7} \text{Bq/cm}^3$)に上昇(警報設定値: $7 \times 10^{-8} \text{Bq/cm}^3$)
- その後は安定し、ほとんど変動がない状態($\alpha-8$: $9.8 \times 10^{-7} \text{Bq/cm}^3$ 、 $\alpha-10$: $2.9 \times 10^{-7} \text{Bq/cm}^3$)を継続
- 同日21時45分頃、 α 線用空気モニタ($\alpha-8$ 、 $\alpha-10$)のろ紙を交換した結果、指示値が約380 cpm及び約120 cpmまで低下
- α 線用空気モニタ($\alpha-8$ 、 $\alpha-10$)のろ紙及びエアスニファ(A/S-47、A/S-48、A/S-49、A/S-50、A/S-51、A/S-52)のろ紙を交換し測定した結果、最大で $3.0 \times 10^{-6} \text{Bq/cm}^3$ (A/S-49)を確認

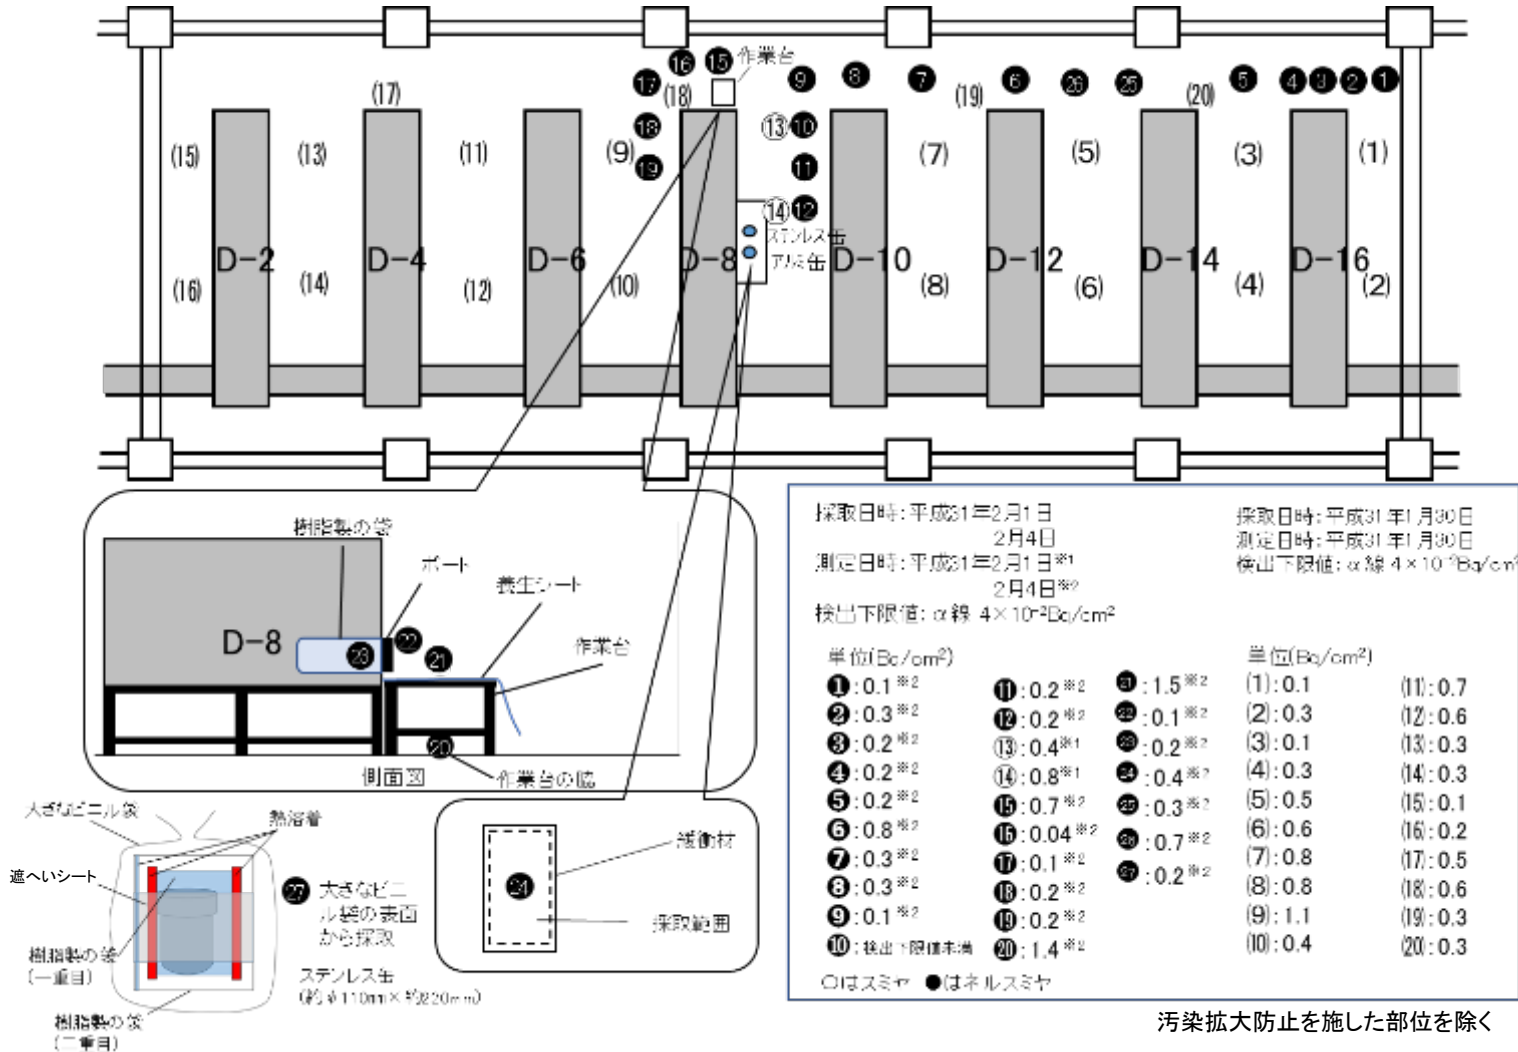
粉末調整室(A-103)の床面の汚染検査の結果(2月4日 17時現在)

粉末調整室(A-103)の床面、作業台等の汚染検査(スミヤ法)の結果、汚染拡大防止措置を施した部位を除き、最大で $1.5\text{Bq}/\text{cm}^2$ (α 線)(作業台上)を確認した。

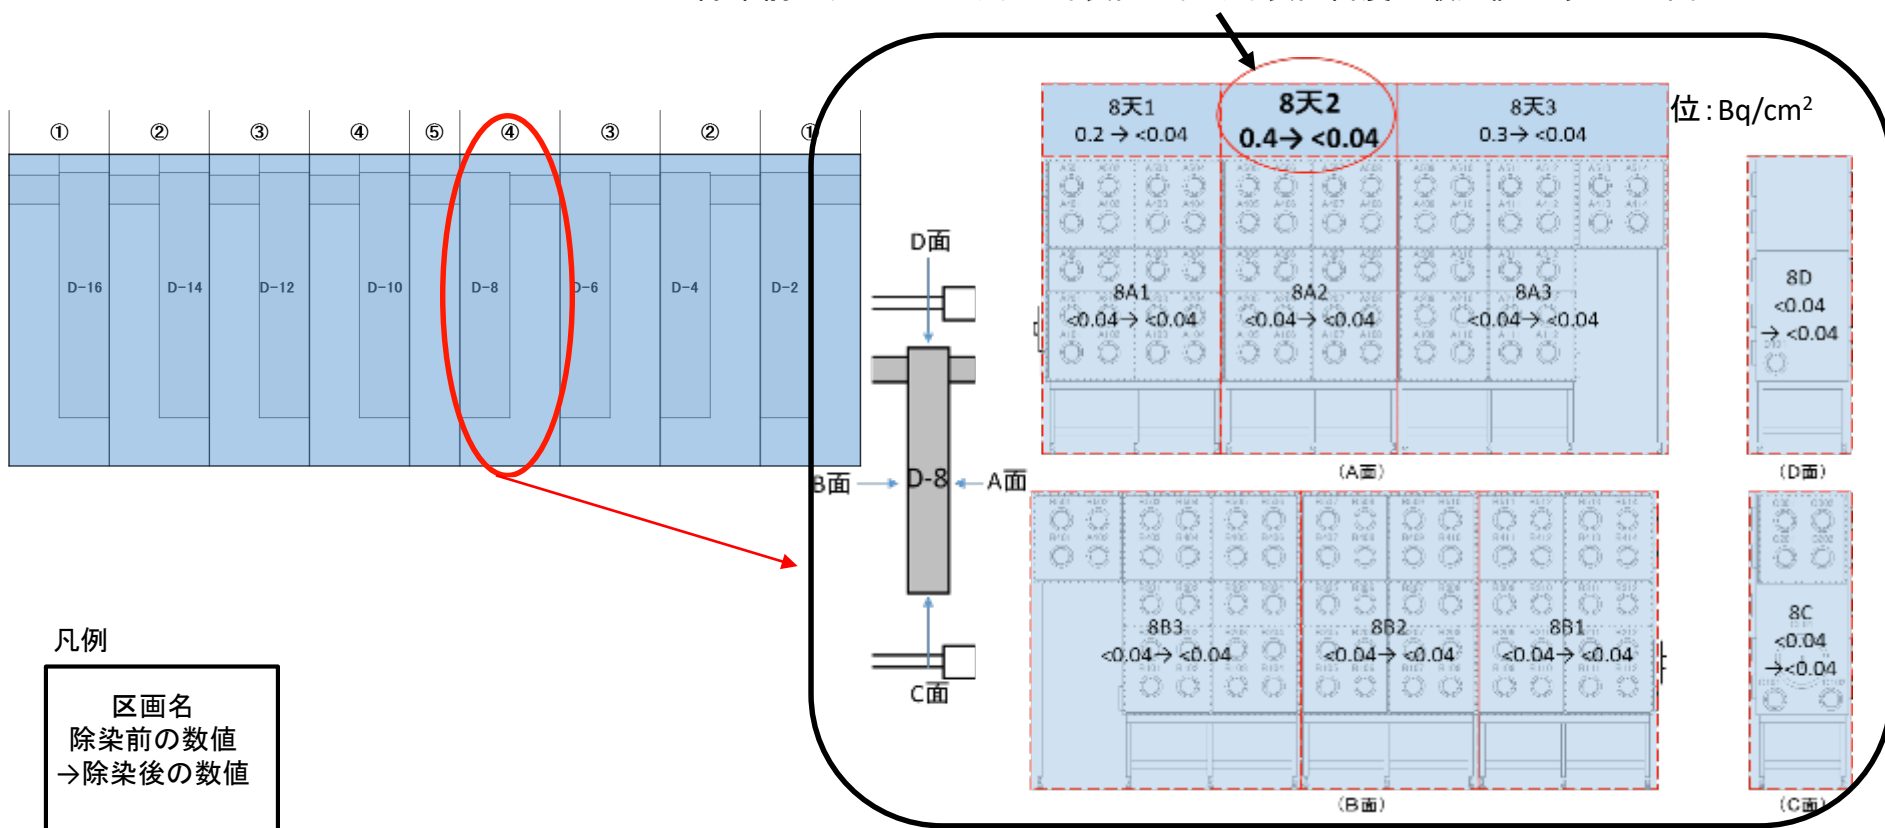
粉末調整室(A-103)のグローブボックス外表面の除染前後の表面密度

- 粉末調整室(A-103)内の全てのグローブボックス外表面の除染作業を行った。
- 機器類の一部において拭き残しが生じる可能性がある箇所については、ビニルシートで養生した。
- これらの結果、全ての区画において管理目標値($0.04\text{Bq}/\text{cm}^2$)以下であることを確認した。

除染前のグローブボックス外表面における表面密度の最大値であった区画

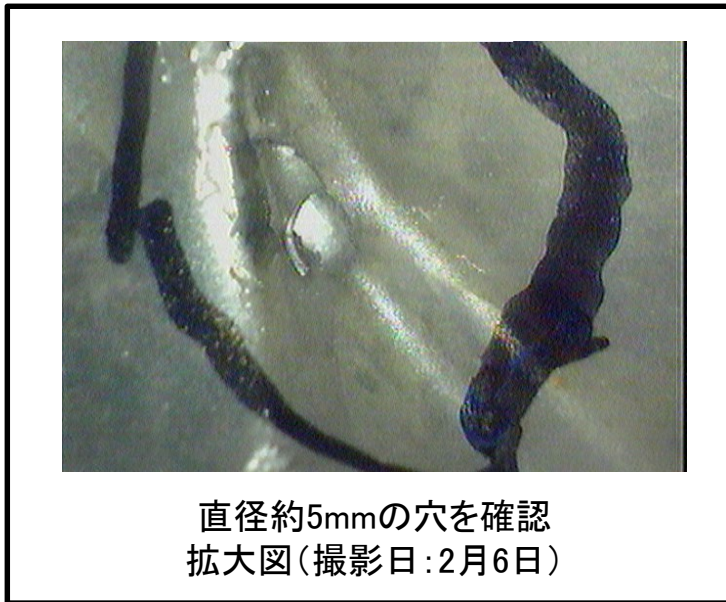
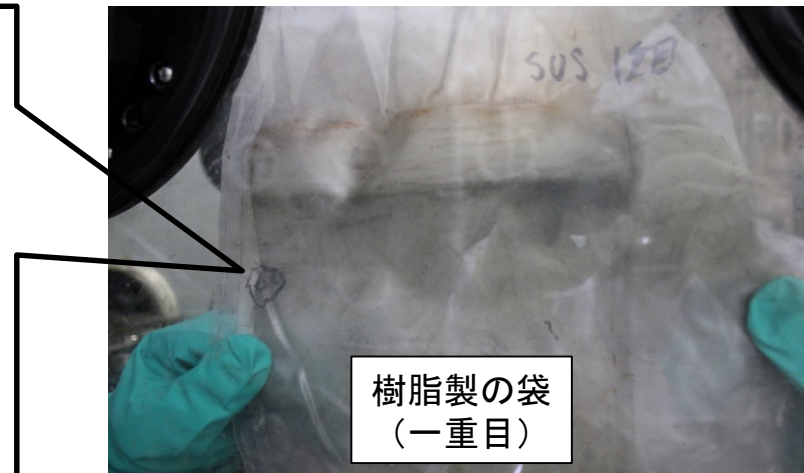
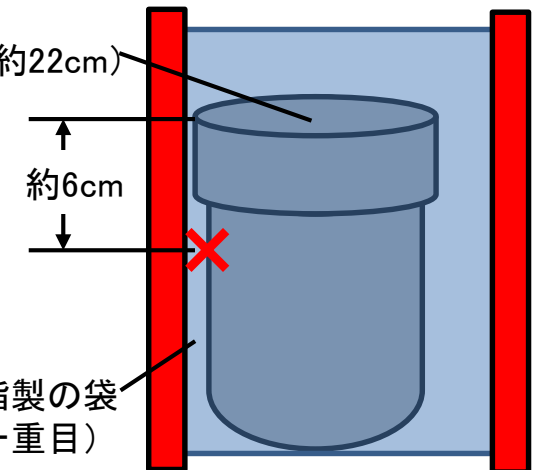
ステンレス缶の一重目の樹脂製の袋の観察結果

ステンレス缶
(直径:約φ11cm、高さ:約22cm)

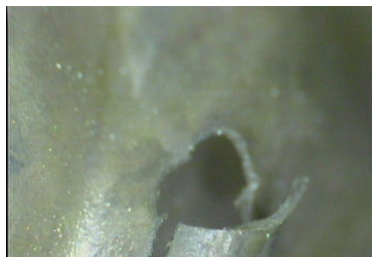
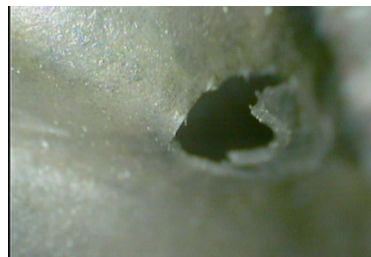
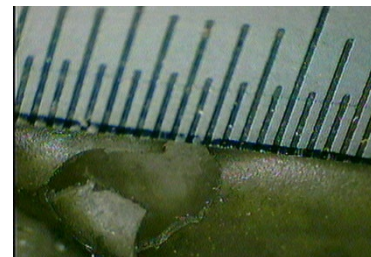
別角度から撮影した穴

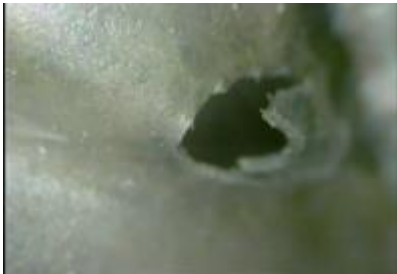
汚染事象が発生した樹脂製の袋の穴(約5mm)

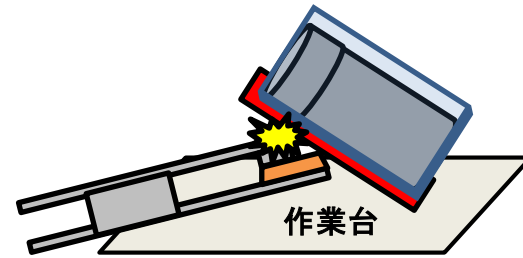
パターン1-1

熱溶着装置先端部との接触試験結果(1)

試験による穴
(約6.65mm)

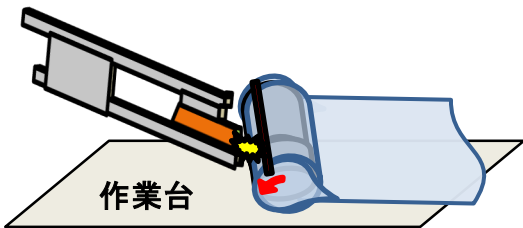
パターン1-3

熱溶着装置先端部との接触試験結果(2)

試験による穴
(約4.90mm)

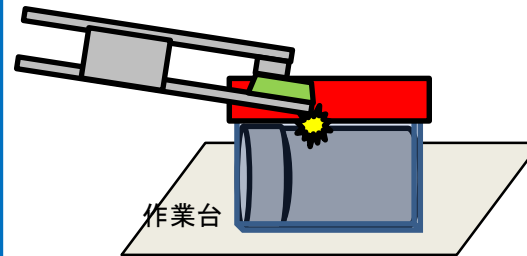
パターン1-4

熱溶着装置先端部との接触試験結果(3)

熱溶着装置のヘッド部先端に接触した際に、汚染事象が発生した樹脂製の袋の穴と類似した穴を確認した。

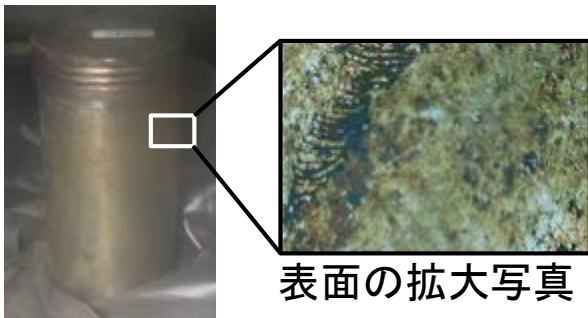
- 錆を模擬したステンレス缶を樹脂製の袋で梱包し、グローブボックスから缶を引き出し、その際に発生する傷の確認を実施した。
- 試験の結果、樹脂製の袋に細かな擦り傷は発生したが、穴までには至らなかった。

ステンレス缶の錆の状況

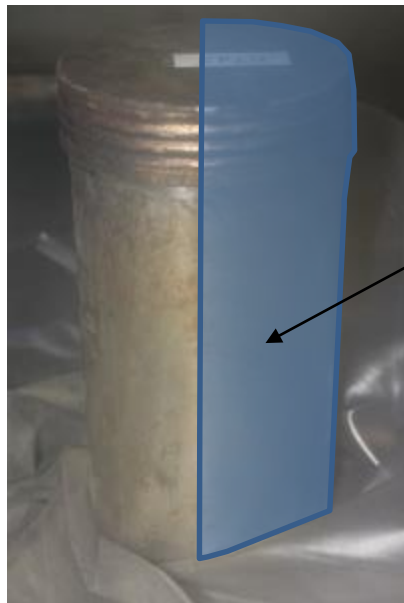
- ステンレス缶の表面をネルスミヤで拭き取り、非破壊分析装置で測定した。その結果より、付着していた汚染物質の量を約30 mgPuと評価した。(参考資料－5参照)
- これらの結果から、ステンレス缶表面全体に付着していた汚染物質の1%弱程度が飛散したと推定した。

ステンレス缶表面の汚染物を半分拭き取り採取

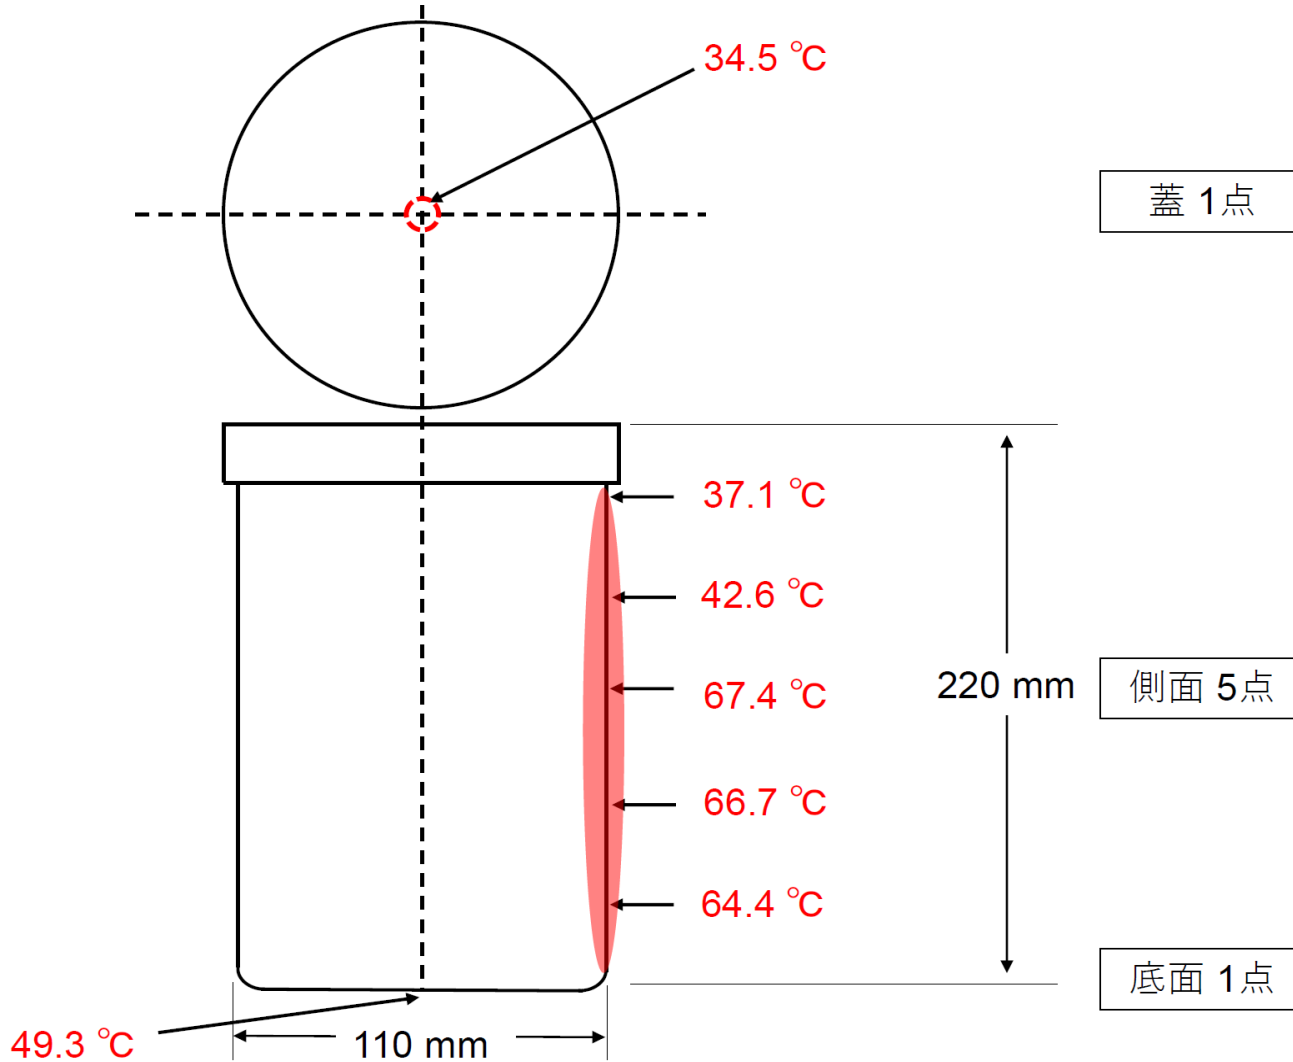
ステンレス缶表面温度測定結果

- ステンレス缶の表面温度(最大67°C)及び重量を模擬した環境で、樹脂製の袋の損傷の確認を実施した。
- 温度を約70°C、約80°C、約90°Cにしたステンレス缶の端部を把持し、1分間荷重をかけたが、傷及び穴は発生しなかった。
