核燃料サイクル工学研究所 プルトニウム燃料第二開発室の 管理区域内における汚染について

平成31年4月25日

国立研究開発法人日本原子力研究開発機構

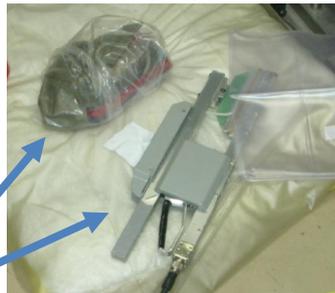
汚染発生原因となった貯蔵容器梱包物(ステンレス缶)

熱溶着装置(先端部)

- ・現場状況の詳細調査を実施し、汚染発生原因となったステンレス缶を包蔵した樹脂製の袋を顕微鏡により検査した結果、**一重目の樹脂製の袋に約5mmの穴を確認した。**
- ・この原因調査として、要因分析や作業員からの聞き取りによる確認を実施した結果、「搬出作業中に**熱溶着装置の先端部(非加熱部)に袋を接触させた可能性が高い**」ことが判明した。
- ・また、当該グローブボックスは従来から粉末系の核燃料物質を取り扱って汚れていたことから、**貯蔵容器表面に粉末状の核燃料物質が付着(汚染)**していたことが判明した。

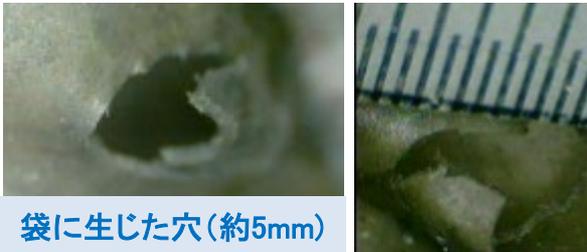
調査結果(2): ステンレス缶を包蔵した樹脂製の袋に穴が確認された。

袋に生じた穴(約5mm)

- ・梱包物を損傷させて汚染を拡大させた原因について、作業員の聞き取りによる確認を実施するとともに、要因分析図を用いて考察した。
- ・分析評価(損傷部位(穴)の形状等)の結果、搬出作業中に樹脂製の袋を180度反転させる等を実施し、**熱溶着装置の先端部に梱包物を接触させたことにより、一重目の樹脂製の袋を損傷させた(穴をあけた)可能性が高いことが判明した。**
- ・検証試験(下図)でも同様な穴が開くことを確認した。
- ・**汚染を拡大させた原因は、①グローブボックスが汚れていたこと、②作業員がステンレス缶一重梱包物の十分な外観確認を実施しなかったこと、③通常と異なる状態(温度が高い)と感じたにも拘わらず核燃料管理者に連絡しなかったこと、早く二重梱包した方が取扱い上安全だと判断し、④汚染検査を省略したこと**であると考えられる。

<p>樹脂製の袋の梱包物に熱溶着装置の先端部が接触して穴が開いた。</p>	<ul style="list-style-type: none"> ・搬出作業において、梱包物が突起物等と接触しないように、<u>熱溶着装置の先端部及び作業台の養生並びに作業台に突起物を置かないことを徹底する</u>。 ・搬出作業では、<u>むやみに梱包物を動かさないように手順書を見直す</u>。

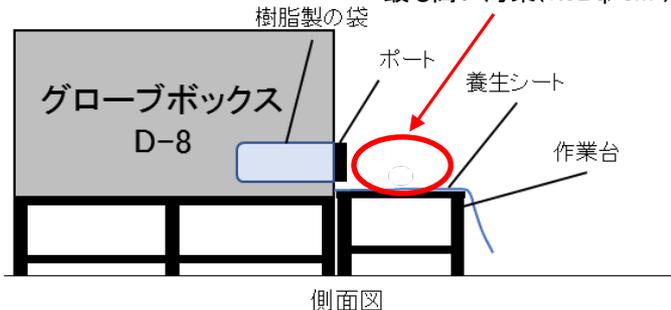
調査結果(3): 搬出用作業台上で他の場所より高い汚染が確認された。

最も高い汚染(1.5Bq/cm²)を確認

ステンレス缶の搬出作業中に樹脂製の袋に穴をあけてしまったことが汚染発生の原因

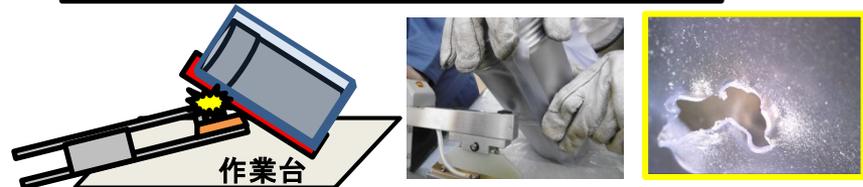
熱溶着装置先端部との接触検証試験

熱溶着装置先端部(非加熱部)との接触イメージ

試験による穴(6.65mm)

試験の結果、熱溶着装置先端部との接触で、当該樹脂製の袋の穴と類似した穴が確認された。

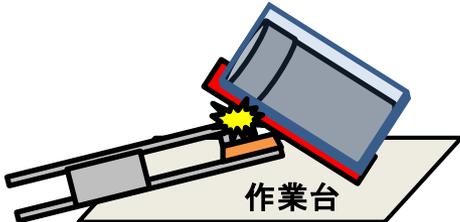
<p>汚染事象が発生した樹脂製の袋の穴(約5mm)</p>

<p>作業台</p> <p>熱溶着装置先端部との接触イメージ</p>

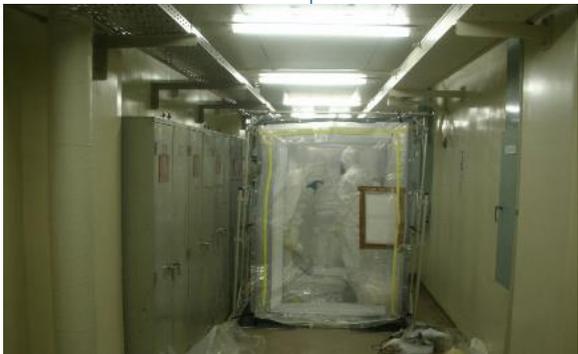
<p>退出時の課題</p> <p>↓</p> <p>退出開始(作業員の退出に時間(約1時間)がかかった)</p> <p>↓</p>	<p>現場指揮所と作業員の連絡が迅速に行われなかった。</p>

グリーンハウス内での退出作業の状況

項目	原因	対策
<p>退出時の課題</p> <p style="text-align: center;">↓</p>	<p>作業員の退出時に放管員の準備に時間を要した。</p> <p>資機材(全面マスク等)が不足しており、追加資材の調達に時間がかかった。</p>	<ul style="list-style-type: none"> ・汚染事象対応に必要な防護装備(全面マスク、タイベックスーツ、シューズカバー等)を確保する。 ・退出時の適切な養生方法の検討を行い、教育・訓練を充実させる。 ・現場指揮者の役割を再認識させ、実践的な訓練を実施する。
<p style="text-align: center;">↓</p> <p>退出時に適切な汚染検査が行われてなかった可能性有</p> <p>汚染検査の記録作成に当たり、管理が不十分であった可能性有</p>	<p>汚染検査のガイドライン、手順書が徹底されなかった。</p>	<ul style="list-style-type: none"> ・汚染のある作業員の狭隘部等は間接測定法を徹底する。 ・最終の汚染検査は、汚染の可能性のない場所を実施する。 ・検出下限値を超える測定値が検出された際には、<u>αスペクトルによる定性分析等</u>により核種確認することを徹底する。 ・記録作成に使用したメモ及び試料は、<u>事故・トラブル等の対応が完了するまで保管することを明確化する。</u>

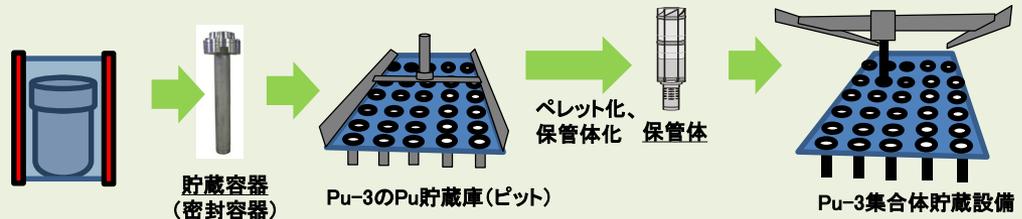
(6) リスク低減(樹脂製の袋で包蔵している貯蔵容器中のMOX粉末を、もんじゅ集合体状の保管体加工し安定保管する)

保管体化により、Pu貯蔵設備の貯蔵(集約)スペース確保
