製錬転換施設における放射性物質漏えいについて（第1報）

独立行政法人日本原子力研究開発機構 人形峠環境技術センター

製錬転換施設

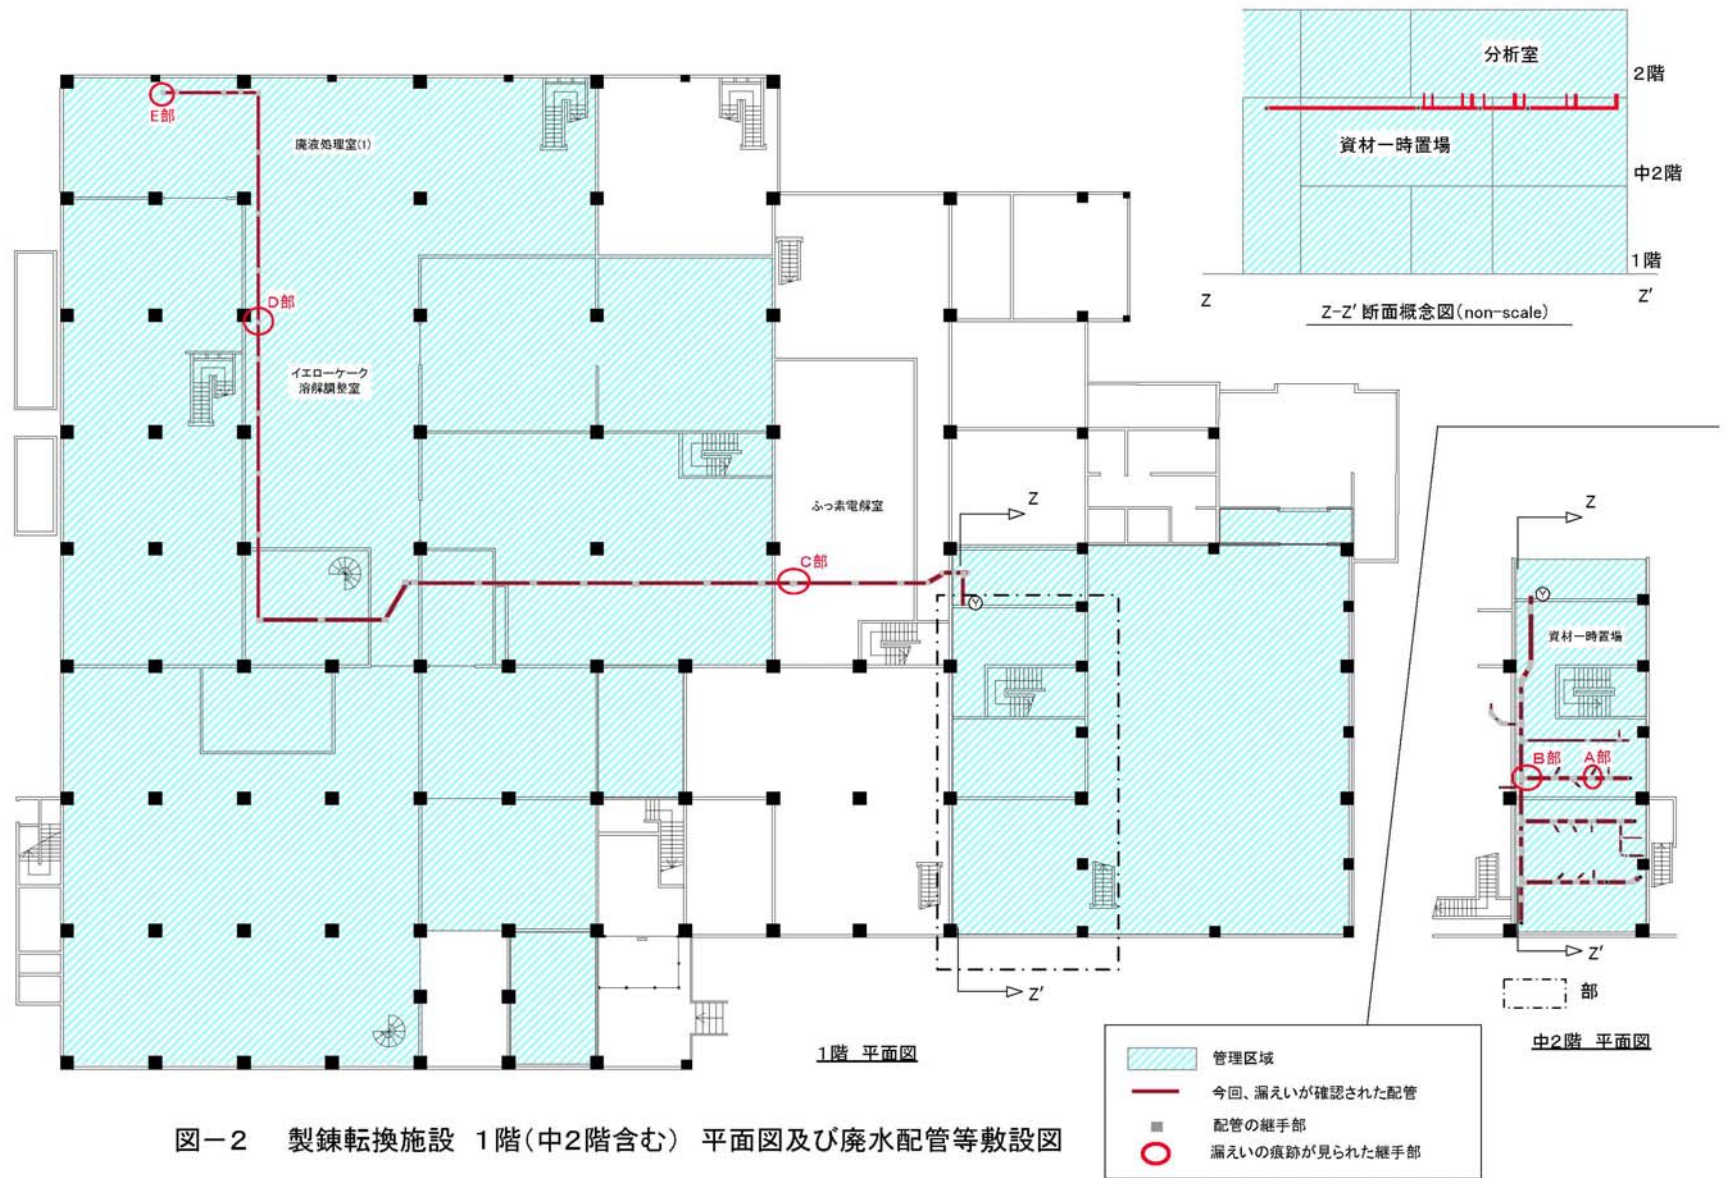
図-2 製錬転換施設 1階(中2階含む) 平面図及び廃水配管等敷設図

現在（2月22日）までの調査では、非管理区域内で継手部1箇所、管理区域内で継手部5箇所、合計6箇所（図－２及び図－３参照）の漏えいの痕跡を確認している。いずれも、現時点は当該部分からの漏えいはない。

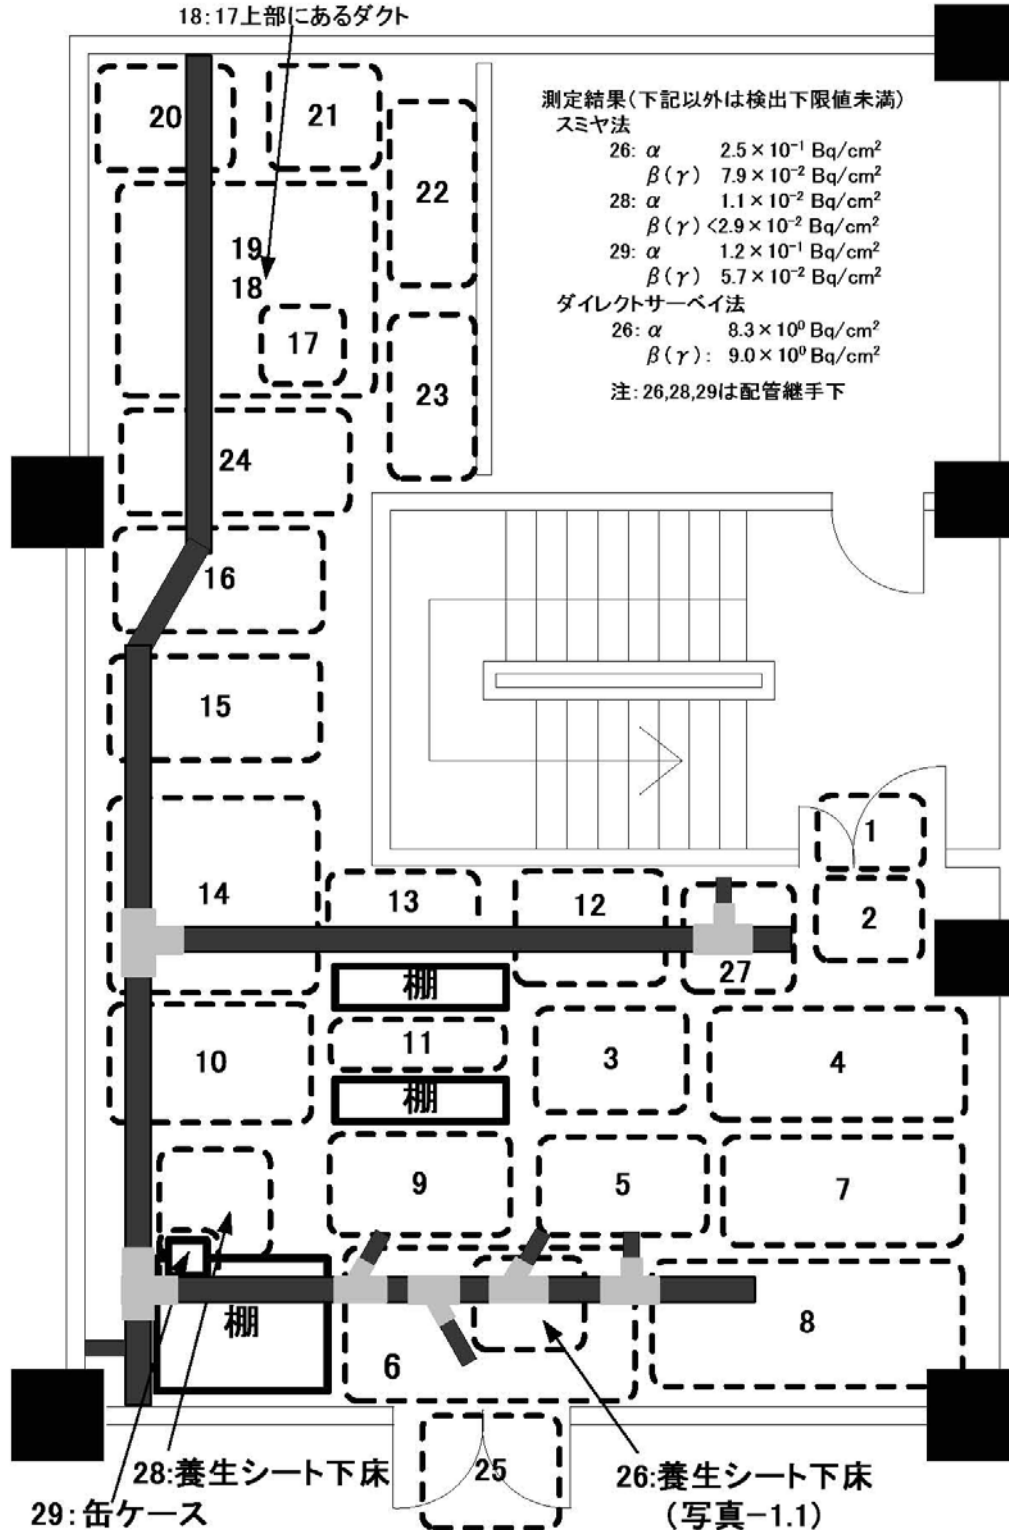
図-4 資材一時置場(床)の放射線測定結果

- ⑧ 安全管理課による資材一時置場の放射線測定結果（図－４、図－５参照）
安全管理課による資材一時置場の測定は、自然放射性物質（ラドン・トロン）の影響等により測定値が確定できなかったことから測定に時間を要し、14時30分頃この測定結果が最大で α 値 8.3Bq/cm²、 β （ γ ）値 9.0Bq/cm²であり、法令に定める管理区域の表面密度限度を超えていることが判明した。
課長代理は、この結果をふっ素電解室の放射線測定結果と合わせて、部長へ報告した。部長は、直ちに、所長に報告した。

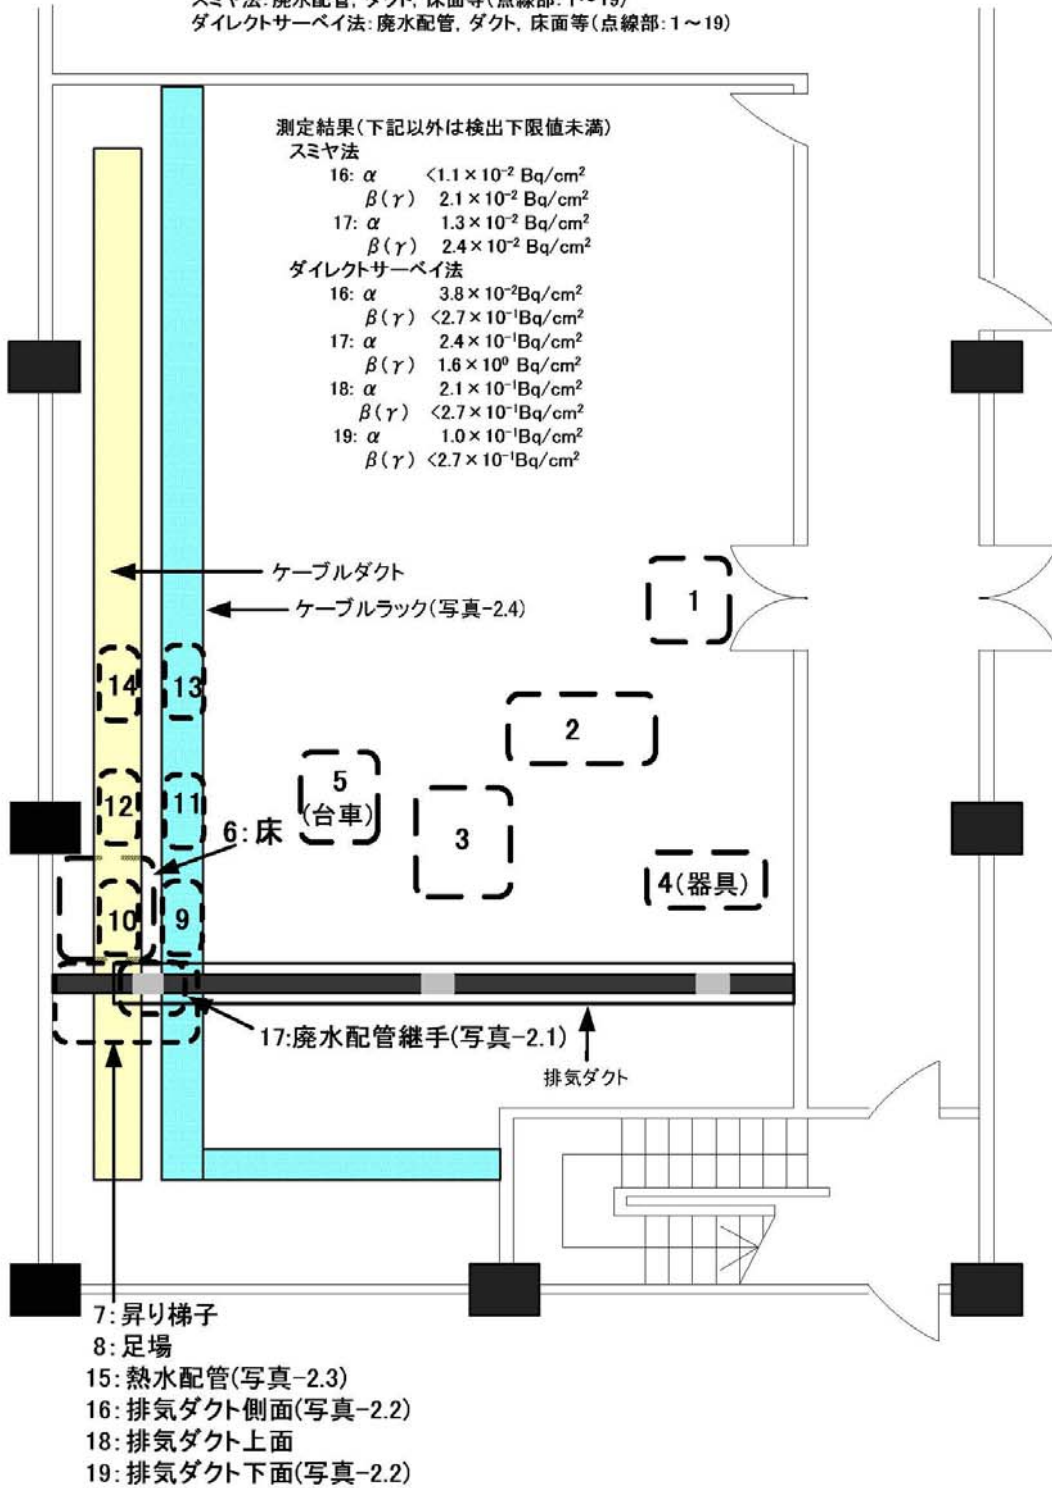
図-6 ふっ素電解室の放射線測定結果

15時50分頃、安全管理課によるふっ素電解室の測定結果の速報として、配管継手部（図－２のC部、写真－2.1参照）で α 値 0.24Bq/cm²、 β （ γ ）値 1.6Bq/cm²であることを確認した。

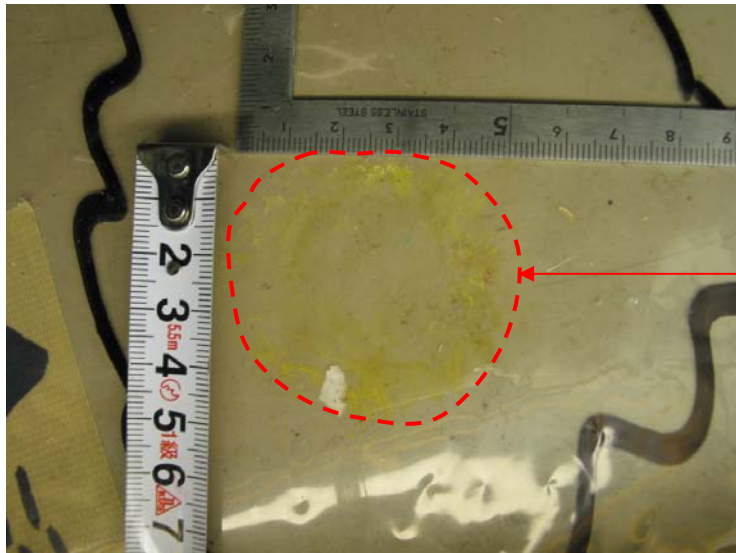
写真-1.1 図-2のA部床 (平成19年2月20日撮影)

2月15日10時30分頃、作業員が中2階にある資材一時置場（管理区域）で床面に直径約5cmの黄色の乾燥した固着物を発見した。また、真上を通っている分析廃水配管の継手部等にも漏えい痕跡を発見したため、当該床部の1箇所放射線測定を実施したところ、有意値を検出した。（図－2のA部床、写真－1.1参照）

黄色の乾燥した固着物
(直径約 5 cm)

有意値を確認したことから、応急措置について検討し、14時10分頃、転換施設処理課長（以下「課長」という。）は、同室への「立入注意」の表示、

ビニールシート養生、また、汚染状況を把握するため、当該床部2箇所及び配管継手部2箇所の放射線測定、更に、分析廃水の発生元である分析室の使用禁止などの措置を採らせた。

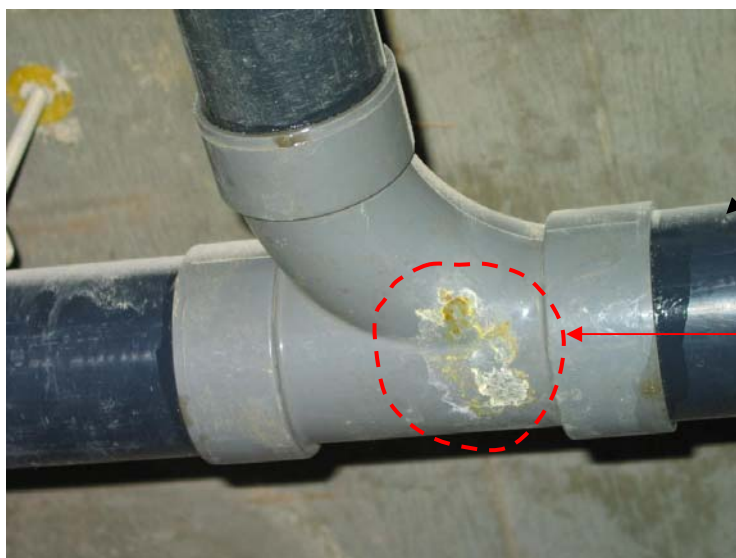
写真-1.2 図-2のB部継手部 (平成19年2月15日撮影)

測定の結果は、最大で α 値 $3.7\text{Bq}/\text{cm}^2$ 、 β (γ) 値 $3.7\text{Bq}/\text{cm}^2$ であった。(図-2のB部継手部、写真-1.2参照)

配管外径 80 mm

漏えいの痕跡

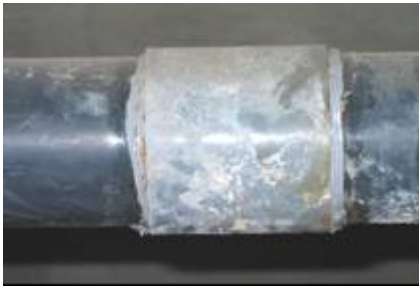
写真-2.1 配管継手部

10時50分頃から、作業員はふっ素電解室の前通路(非管理区域)から漏えい確認作業を開始し、ふっ素電解室内の分析廃水配管の継手部等に漏えい痕跡(図-2のC部、写真-2参照)を発見した。当該継手部1箇所の放射線測定を実施したところ、有意値を検出した。

ふっ素電解室については、万一の漏えい拡大防止のため、ビニールシート養生、「立入注意」の表示及び施錠を実施した。

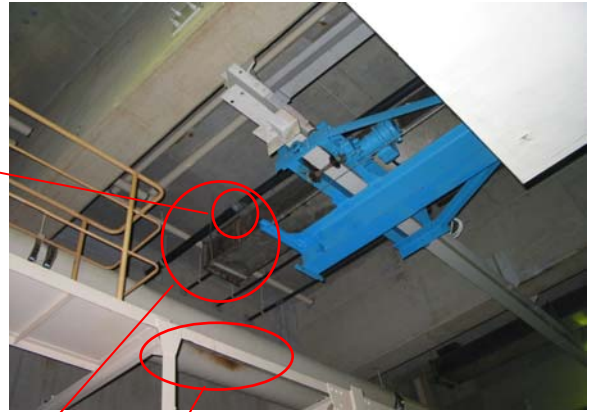
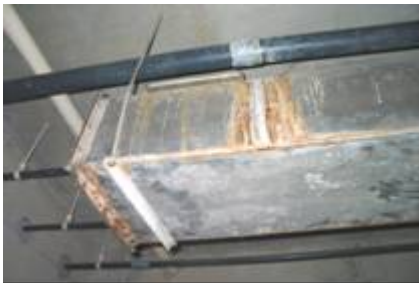
写真-2.2 継手部及びダクト部

課長代理は、当該室は、製錬転換施設の中でも特に自然放射性物質(ラドン・トロン)の影響が強い所であり、放射線測定の結果がその影響を受けている可能性も考えられたことから、ふっ素電解室内の漏えい状況を把握するため、漏えい痕跡のあった配管継手部、ダクト等の放射線測定を指示した。14時30分頃、この測定の結果が、最大で α 値 $0.037\text{Bq}/\text{cm}^2$ 、 β (γ) 値 $0.07\text{Bq}/\text{cm}^2$
