(別紙)

人形峠環境技術センター製錬転換施設の一斉点検結果について

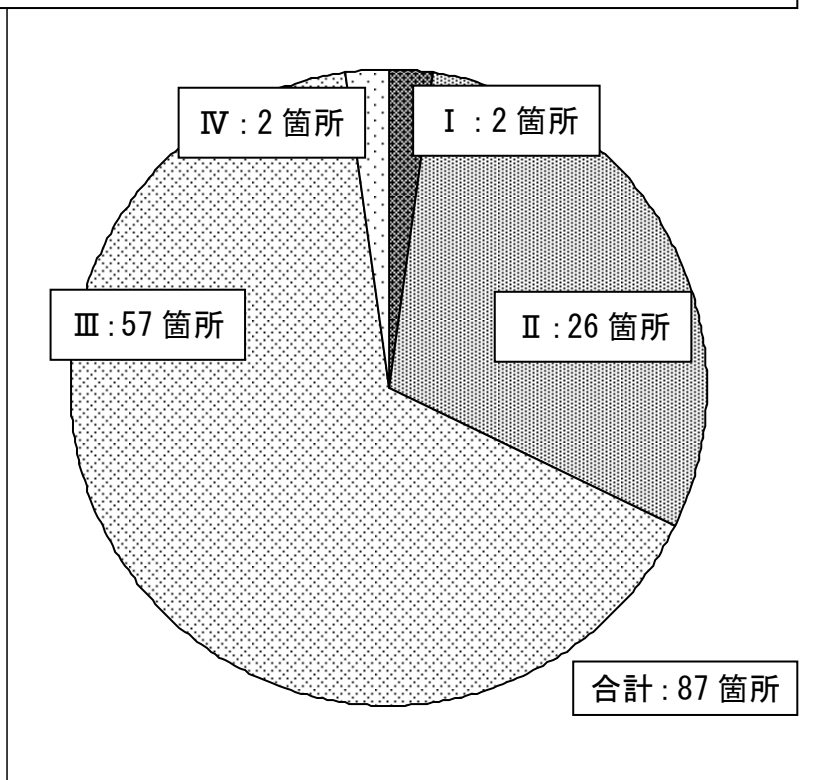
図 - 1 漏えい痕せき・固着物の表面密度の分布

87箇所の表面密度分布を図-1に示す。2箇所が法令で定める管理区域での表面密度限度である α 値 $4\text{Bq}/\text{cm}^2$ ないしは β (γ) 値 $40\text{Bq}/\text{cm}^2$ を超えていた（写真-1、2参照）。一方、57箇所が表面密度限度の10分の1（法令で定める管理区域の設定基準）を下回っていた。なお、2箇所は高所のため測定ができなかった。

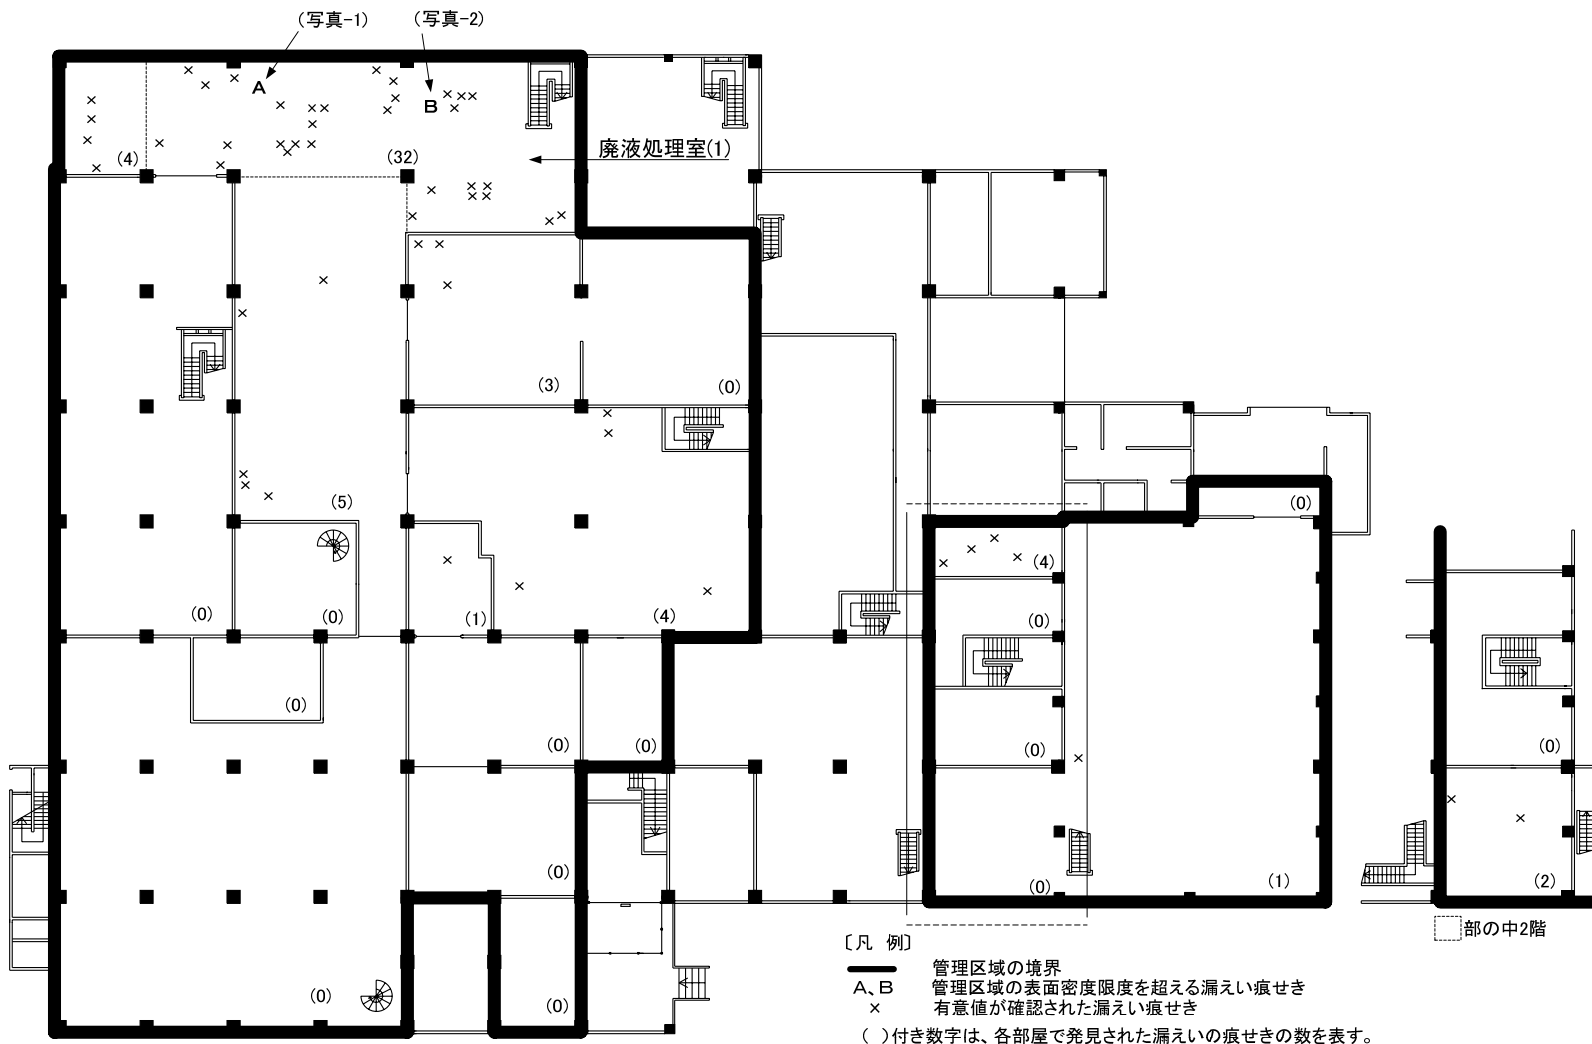
図-2(1) 部屋別の漏えい痕せき箇所 (1階及び中2階)

87 箇所（表面密度限度を超える 2 箇所を含む）が廃液処理設備を設置している廃液処理室(1)(2)にあった。この部屋は、耐薬品性の塗装をした床に側溝を設けており、万一、漏えいが発生した場合に備えた対策が施されている。

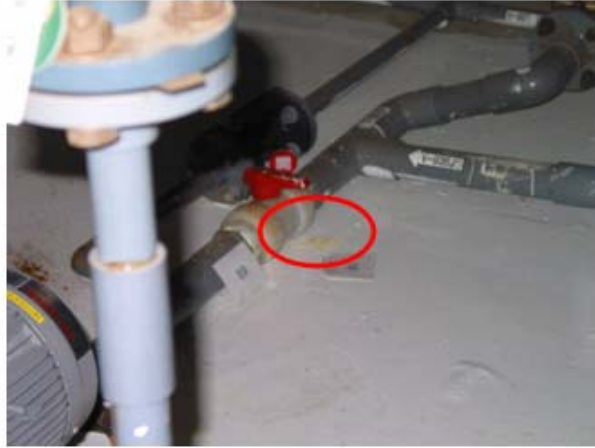
写真-1 廃液処理室(1)の漏えい痕せき・固着物 1
(図-2(1)のA部)

場 所	廃液処理室(1) 床面
検出日時	平成19年3月8日 14:36頃
表面密度測定結果	α : 1.0Bq/cm ² $\beta(\gamma)$: 43Bq/cm ²
漏えい痕せき・固着物面積	約10cm×10cm
漏えい痕せき・固着物の性状	薄茶色の乾燥した固着物

- イ) 除染または養生等により表面密度の低減・汚染拡散防止を図る
- ロ) 当面使用継続する設備に係る箇所については、補修・交換を基本とした措置を行い、点検により健全性を確認する。
- ハ) 使用予定のない設備に係る箇所については、当該設備を順次解体・撤去するまでの間、巡視等により、新たな漏えいのないことを確認する。

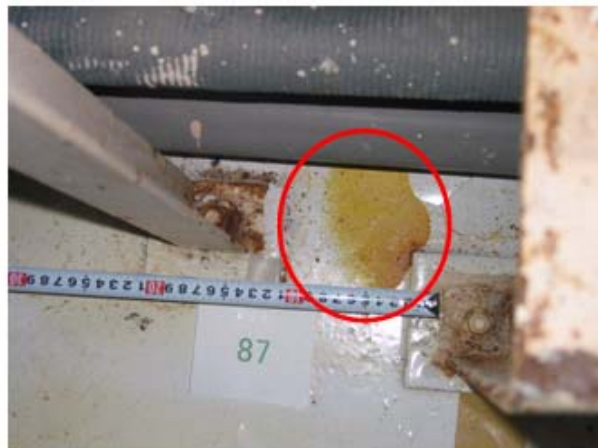
写真-2 廃液処理室(1)の漏えい痕せき・固着物 2
(図-2(1)のB部)

場 所	廃液処理室 (1) 床面
検出日時	平成19年3月9日 14:47頃
表面密度測定結果	α : 13Bq/cm ² $\beta(\gamma)$: 14Bq/cm ²
漏えい痕せき・固着物面積	約10cm×15cm
漏えい痕せき・固着物の性状	黄色の乾燥した固着物
