調査対象の継手（運転制御室）

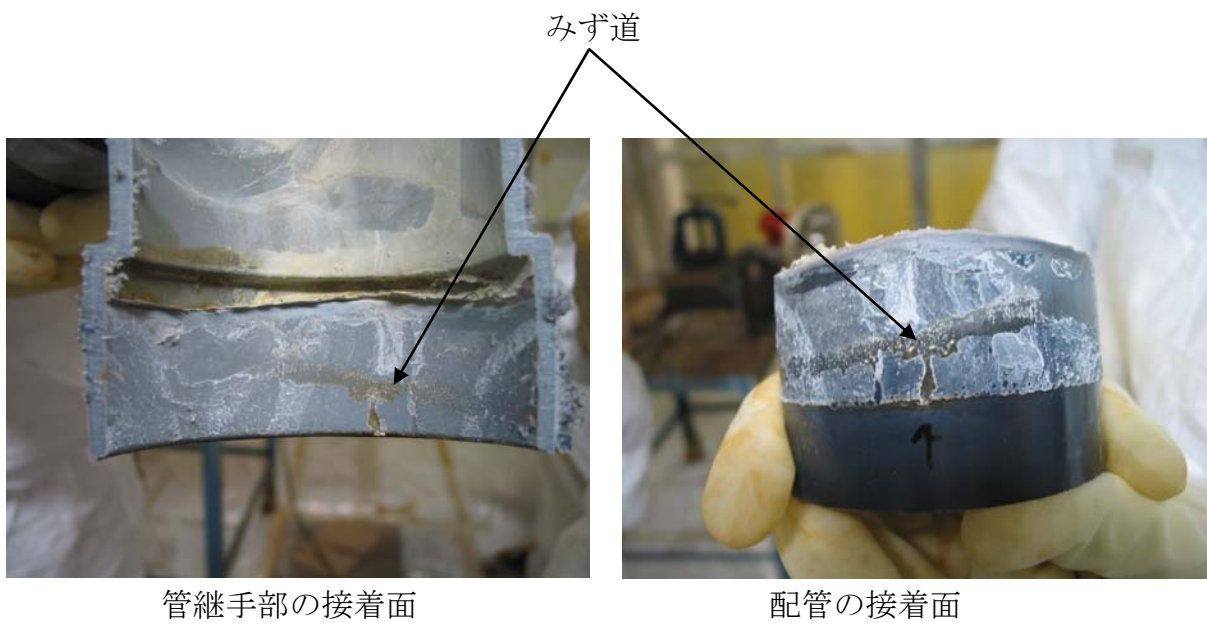
写真-1 配管の切断結果（漏えい痕跡箇所の内面の目視確認）
