原子力科学研究所の非管理区域における核燃料物質による汚染

日本原子力研究開発機構 東海研究開発センター 原子力科学研究所

モックアップ試験室建家周辺及び開発試験室建家周辺

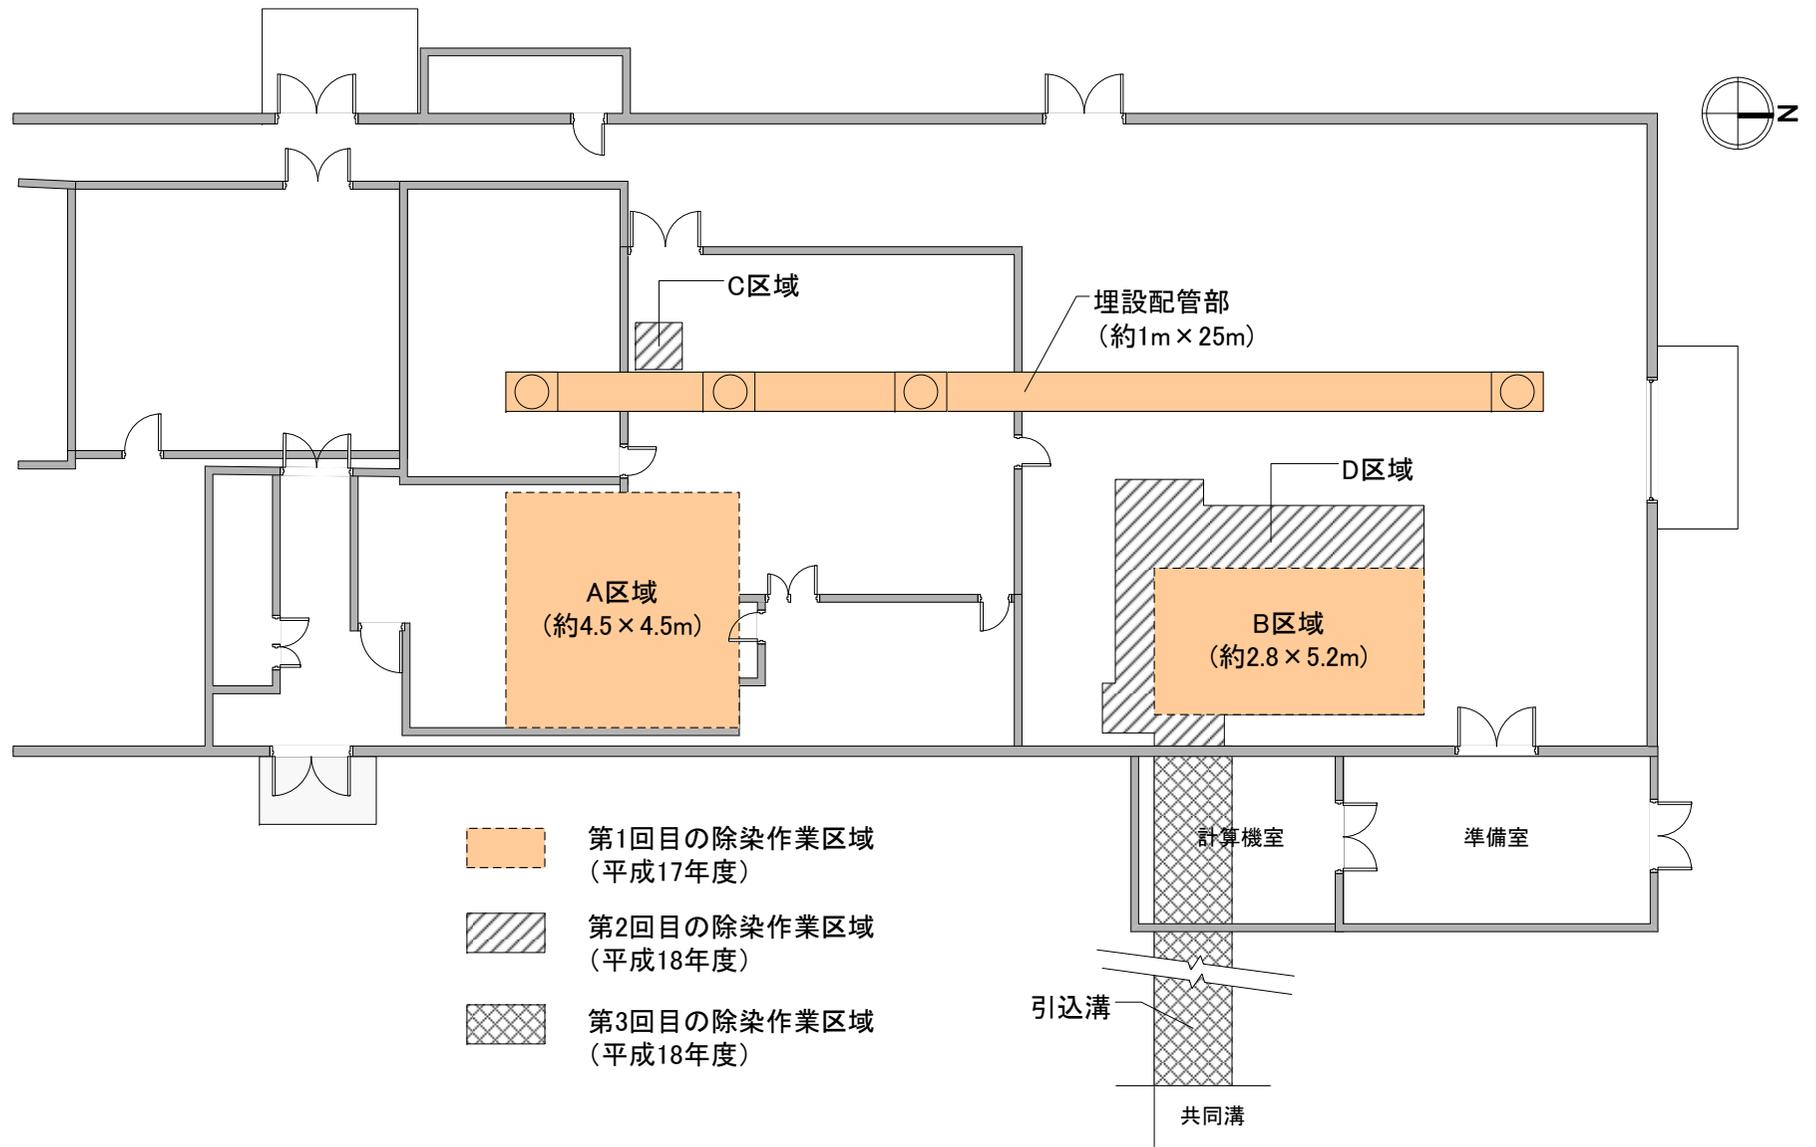
図2 モックアップ試験室建家汚染除去の状況

- ・バックエンド技術部では、モックアップ試験室建家を倉庫として使用できるようにするため、平成17年12月から平成18年11月まで、3回にわたって除染作業を行った。(図2参照)
 - ・平成18年6月の第2回目の除染作業において、廃止措置課長は、非管理区域である引込溝内部に汚染があることを確認したが、表面汚染は建家接続部から蒸気配管用の共同溝に向かって徐々に低下していたこと、共同溝は引込溝よりも一段高い位置にあることから、共同溝には汚染がないものと判断し、共同溝の汚染検査を実施しなかった。

除染作業区域を一時的に管理区域に設定し、平成17年12月20日から平成18年2月23日までの期間に、バックエンド技術部廃止措置課員5名と請負作業員17名が、図2に示すA区域、B区域及び埋設配管部の除染作業を実施した。予定の除染対象範囲の汚染はすべて除去した。しかし、図2に示すC区域及びD区域に新たな汚染が発見されたことから、平成18年度に第2回目の除染作業を実施することとした。

除染作業区域を一時的に管理区域に設定し、平成18年6月12日から平成18年7月11日までの期間に、廃止措置課員5名と請負作業員13名がC区域及びD区域の除染作業を実施した。除染をする過程において、D区域と計算機室の間の壁付近にあった汚染された蒸気配管を撤去するために計算機室の床に穴を開けた。その後、担当課員は、引込溝の内部にも汚染があることを発見し、廃止措置課長に報告した。（このとき発見された引込溝の汚染の程度は、測定状況が異なるので一概に比較できないが、この後、確認される共同溝の汚染と同程度であったと推定される。）

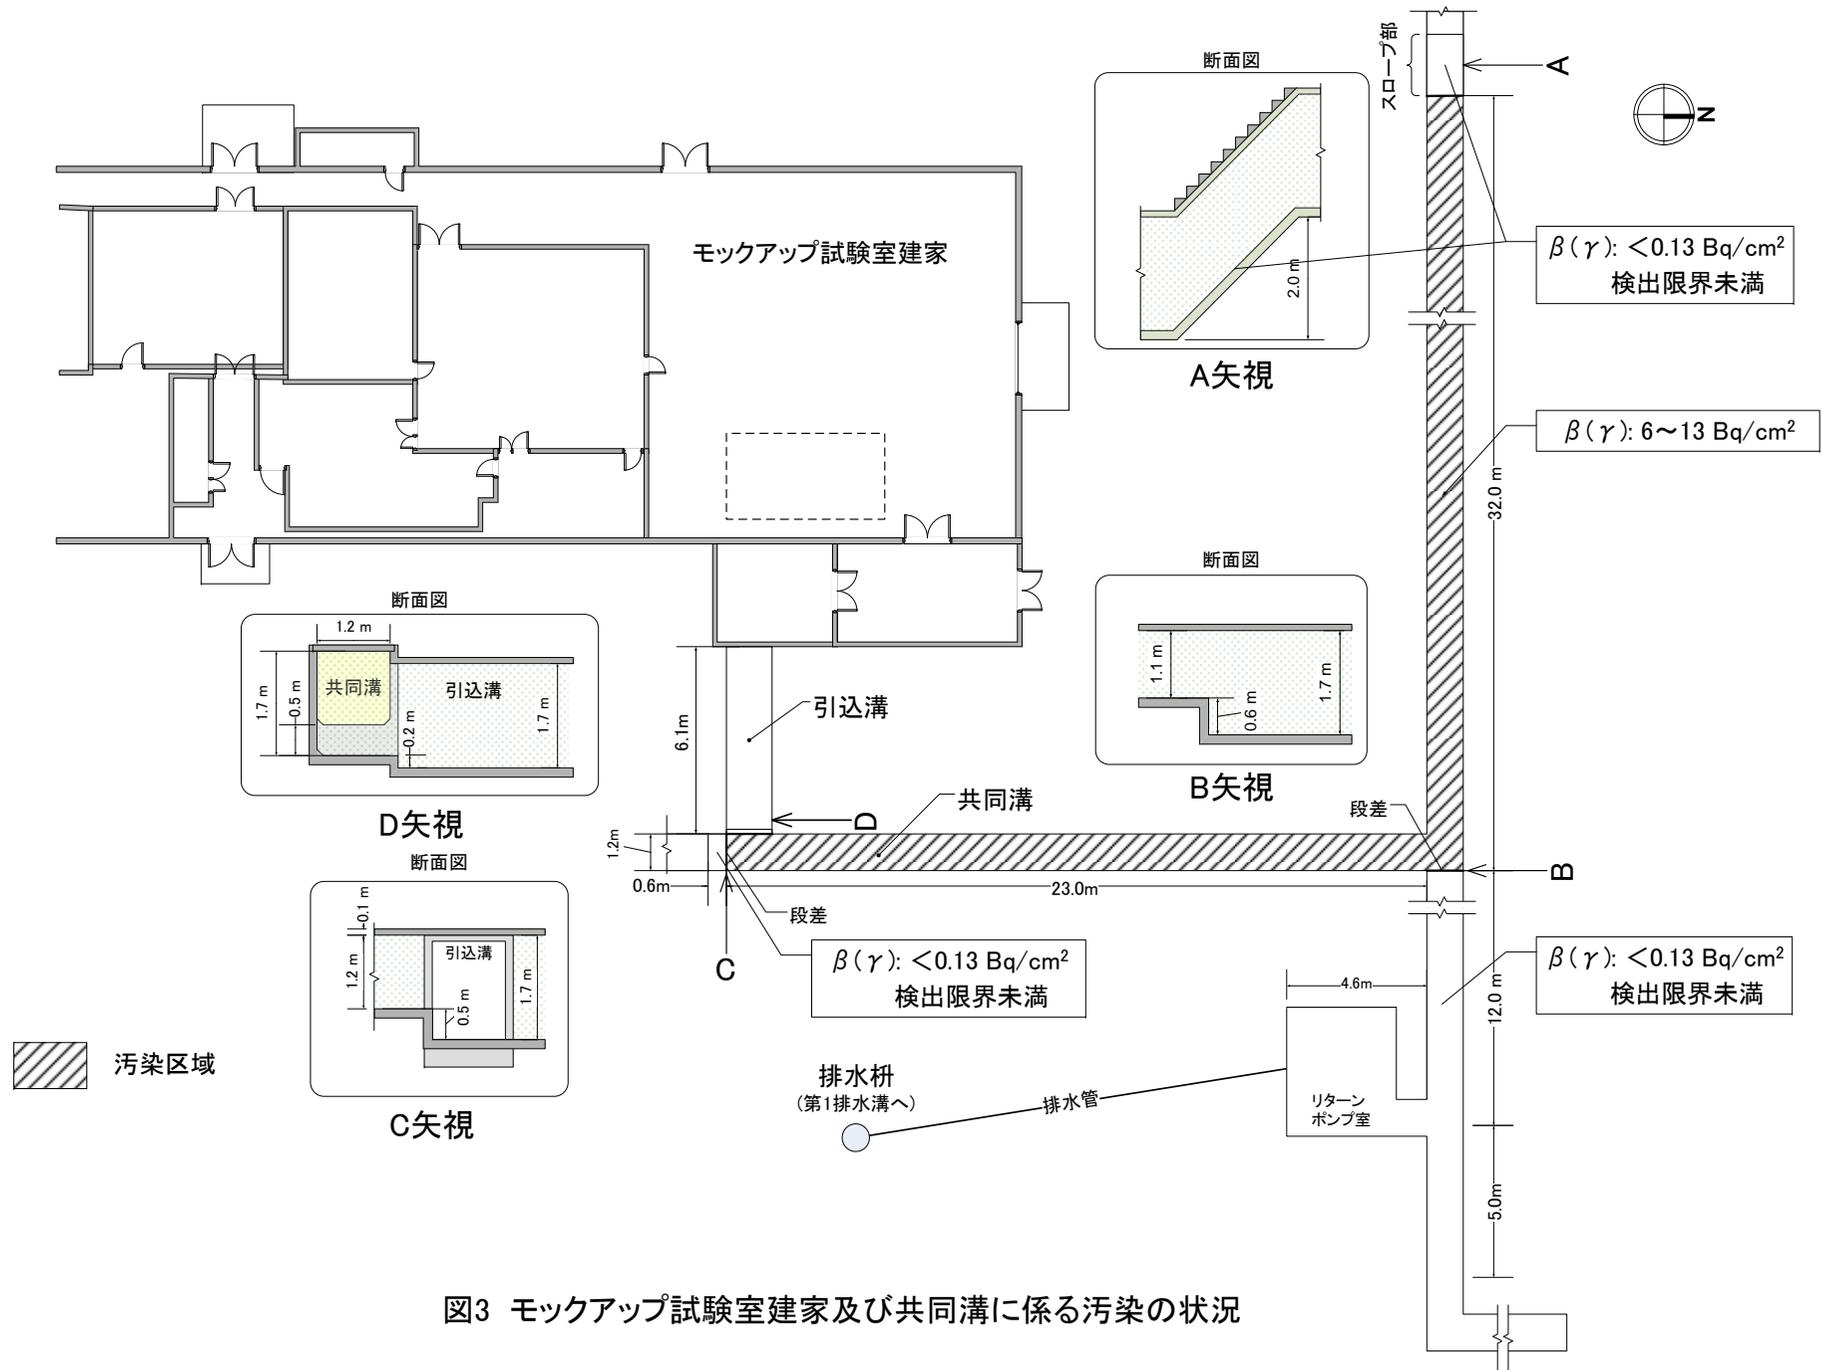
図3 モックアップ試験室建家及び共同溝に係る汚染の状況

- (9) 同日13時05分、放射線管理部長は、共同溝内部の汚染の状況を所長に報告した。
- (10) 所長は、法令報告事象(核原料物質、核燃料物質及び原子炉の規制に関する法律第62条の3)に該当すると判断し、直ちに現地対策本部の設置を指示した。
- (11) 共同溝内部の一部に6～13Bq/cm²(GMサーベイメータによるβγ測

定値)の汚染が認められたこと、汚染の範囲は、図3に示すとおり、共同溝内部の段差、スロープ及び堰に囲まれた部分に限られていることが確認された。さらに、ゲルマニウム半導体検出器での核種分析により汚染核種が天然ウランであることを確認した。

- ・ 図3に示したとおり、引込溝及び共同溝の汚染区域は限定されている。
- ・ 汚染区域からの水が流入する可能性のある排水枡には汚染が認められない。
- ・ 排水枡の水は第1排水溝に流入するが、その出口付近で排水中の放射能濃度を監視しており、排水中の濃度限度を超える異常は観測されていない。

図3に示すとおり、汚染は引込溝及び共同溝の一部に限定されており、その汚染区域につながる建家は、モックアップ試験室建家のみであることから、汚染源はモックアップ試験室建家と特定した。

(1) 引込溝及び共同溝の汚染の除去

引込溝及び共同溝の汚染した箇所は、除染されるまでの間、一時的に管理区域として管理する。除染作業に当たっては、作業者の安全、汚染拡大の防止等に努める。

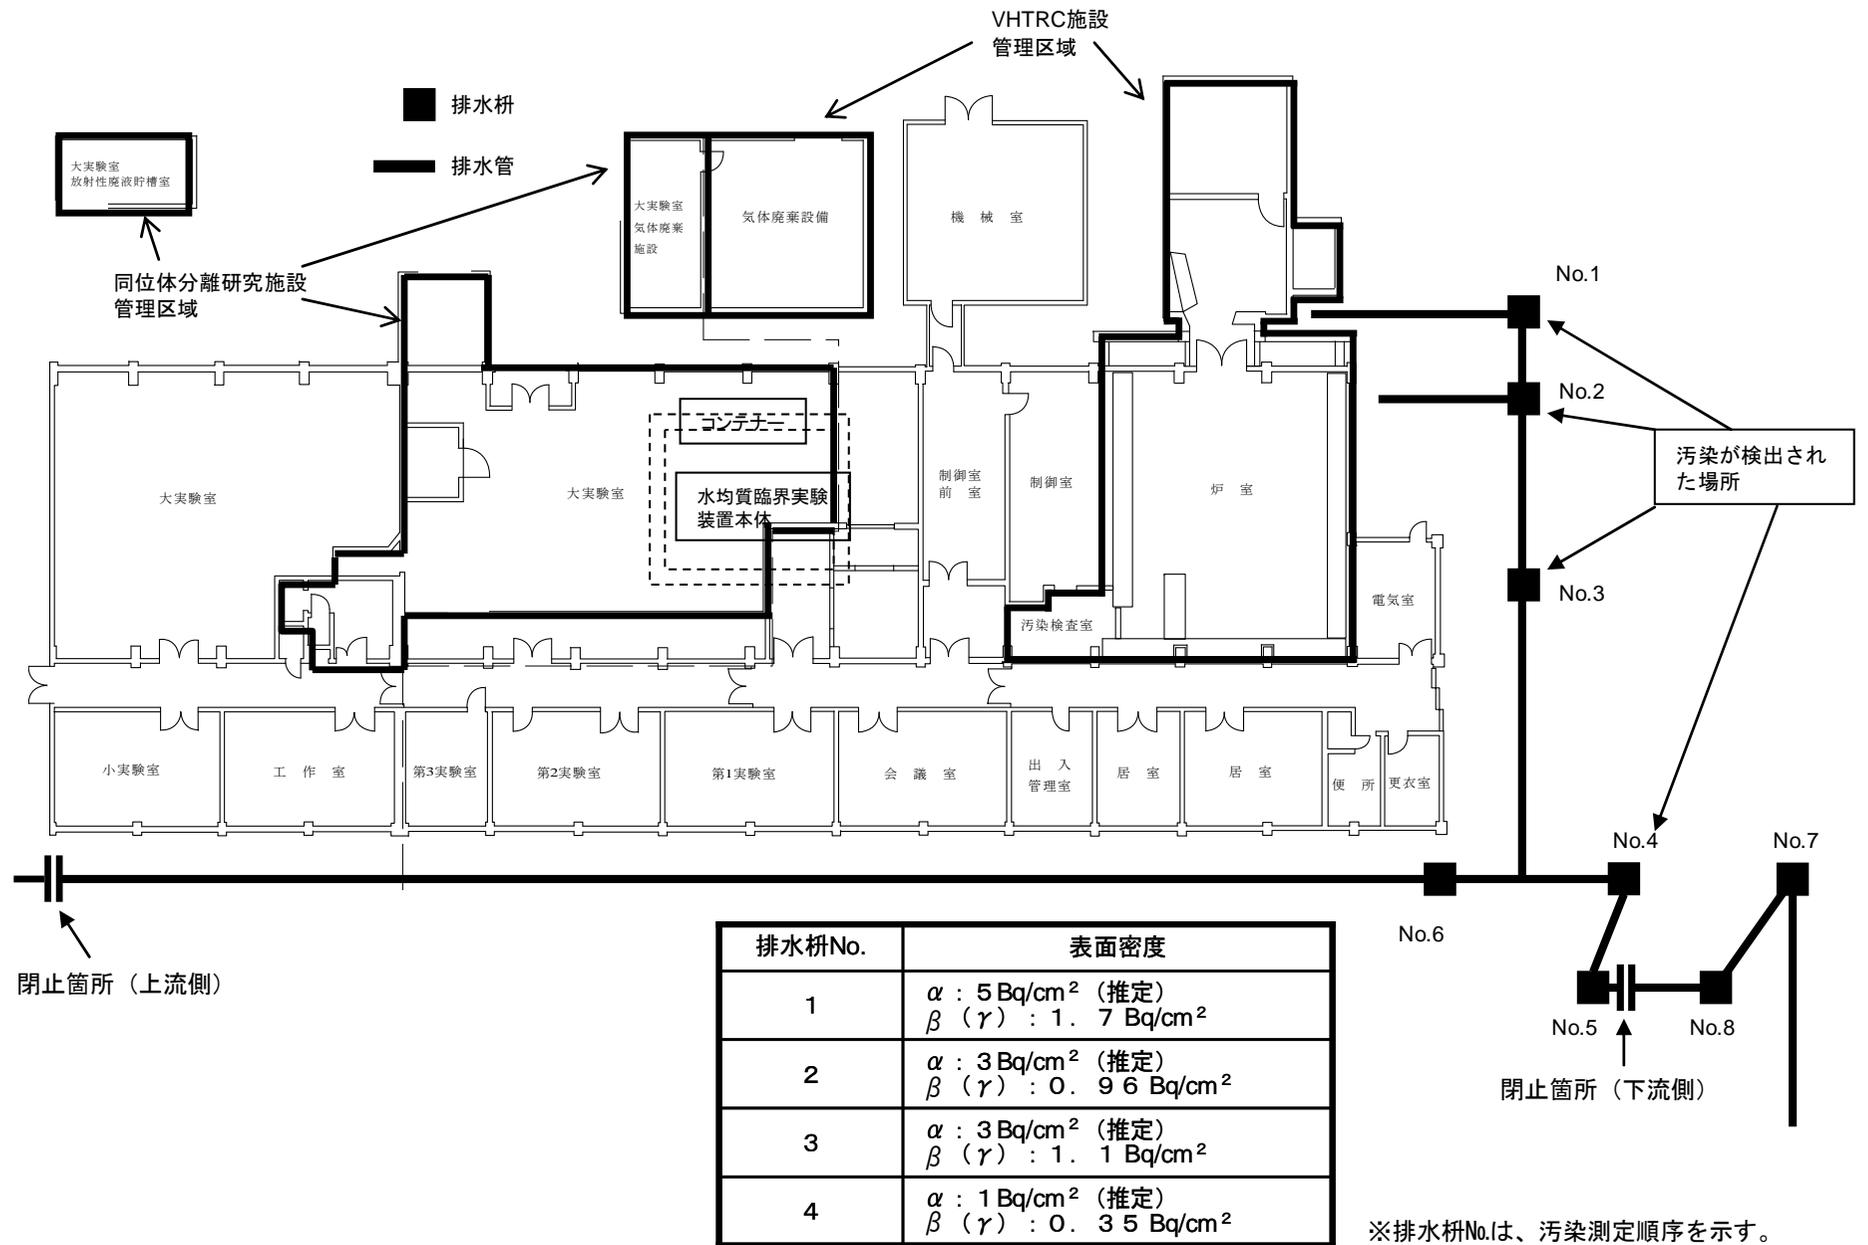
図4 開発試験室建家周辺の排水柵に係る汚染の状況

- (14) 安全試験施設管理部長は、直ちに上記のことを所長に報告した。
- (15) 所長は、現在の汚染状況を翌朝に調査するよう、安全試験施設管理部長に指示した。
- (16) 安全試験施設管理部長は、臨界技術第2課長から、平成13年10月の調査の契機が昭和63年2月の汚染記録であることを聞き、所長に報告した。
- (17) 安全試験施設管理部長は、6月29日8時40分に調査を開始した。同日13時29分、放射線管理部は、図4に示すNo.1、No.2及びNo.3の排水柵及び排水管に最大5Bq/cm²(GMサーベイメータでの測定値を基にしたα核種としての推定値)の汚染を発見し、ゲルマニウム半導体検出器での核種分析の結果、その汚染がトリウム及びその壊変系列核種によるものであることを確認した。安全試験施設管理部長は、その確認結果について、所長に報告した。
- (18) 所長は、法令報告事象(核原料物質、核燃料物質及び原子炉の規制に関する法律第62条の3)に該当すると判断し、直ちに現地対策本部の設

- (19) 調査の結果、図4に示すNo.4の排水枡においても汚染が確認された。
- (20) 安全試験施設管理部長は、汚染が確認された排水枡及び排水管内部を一時的に管理区域に設定した。さらに、排水枡及び排水管への雨水の流れ込みを防止するために、排水枡の天蓋をシートで覆った。加えて、汚染を封じ込めるため、建家内での上水の使用停止、上流側及び下流側の排水管の閉鎖を行った。

汚染が発見された排水枡及び排水管は開発試験室建家にのみ接続されていたこと、汚染核種はトリウム及びその壊変系列核種であること、及びトリウムが水均質臨界実験装置で使用されていたことから、汚染源は、同装置が設置されていた開発試験室建家であると特定した。

(2) 排水枡等の汚染の処置

現在、汚染部の封じ込め処置を講じている。今後の処置については検討中。
