高速実験炉「常陽」計測線付実験装置との干渉による回転プラグ燃料交換機能の一部阻害について(第1報)

独立行政法人日本原子力研究開発機構 大洗研究開発センター(南地区)
高速実験炉「常陽」 原子炉建家内 (図-1の配置図参照)

高速実験炉「常陽」

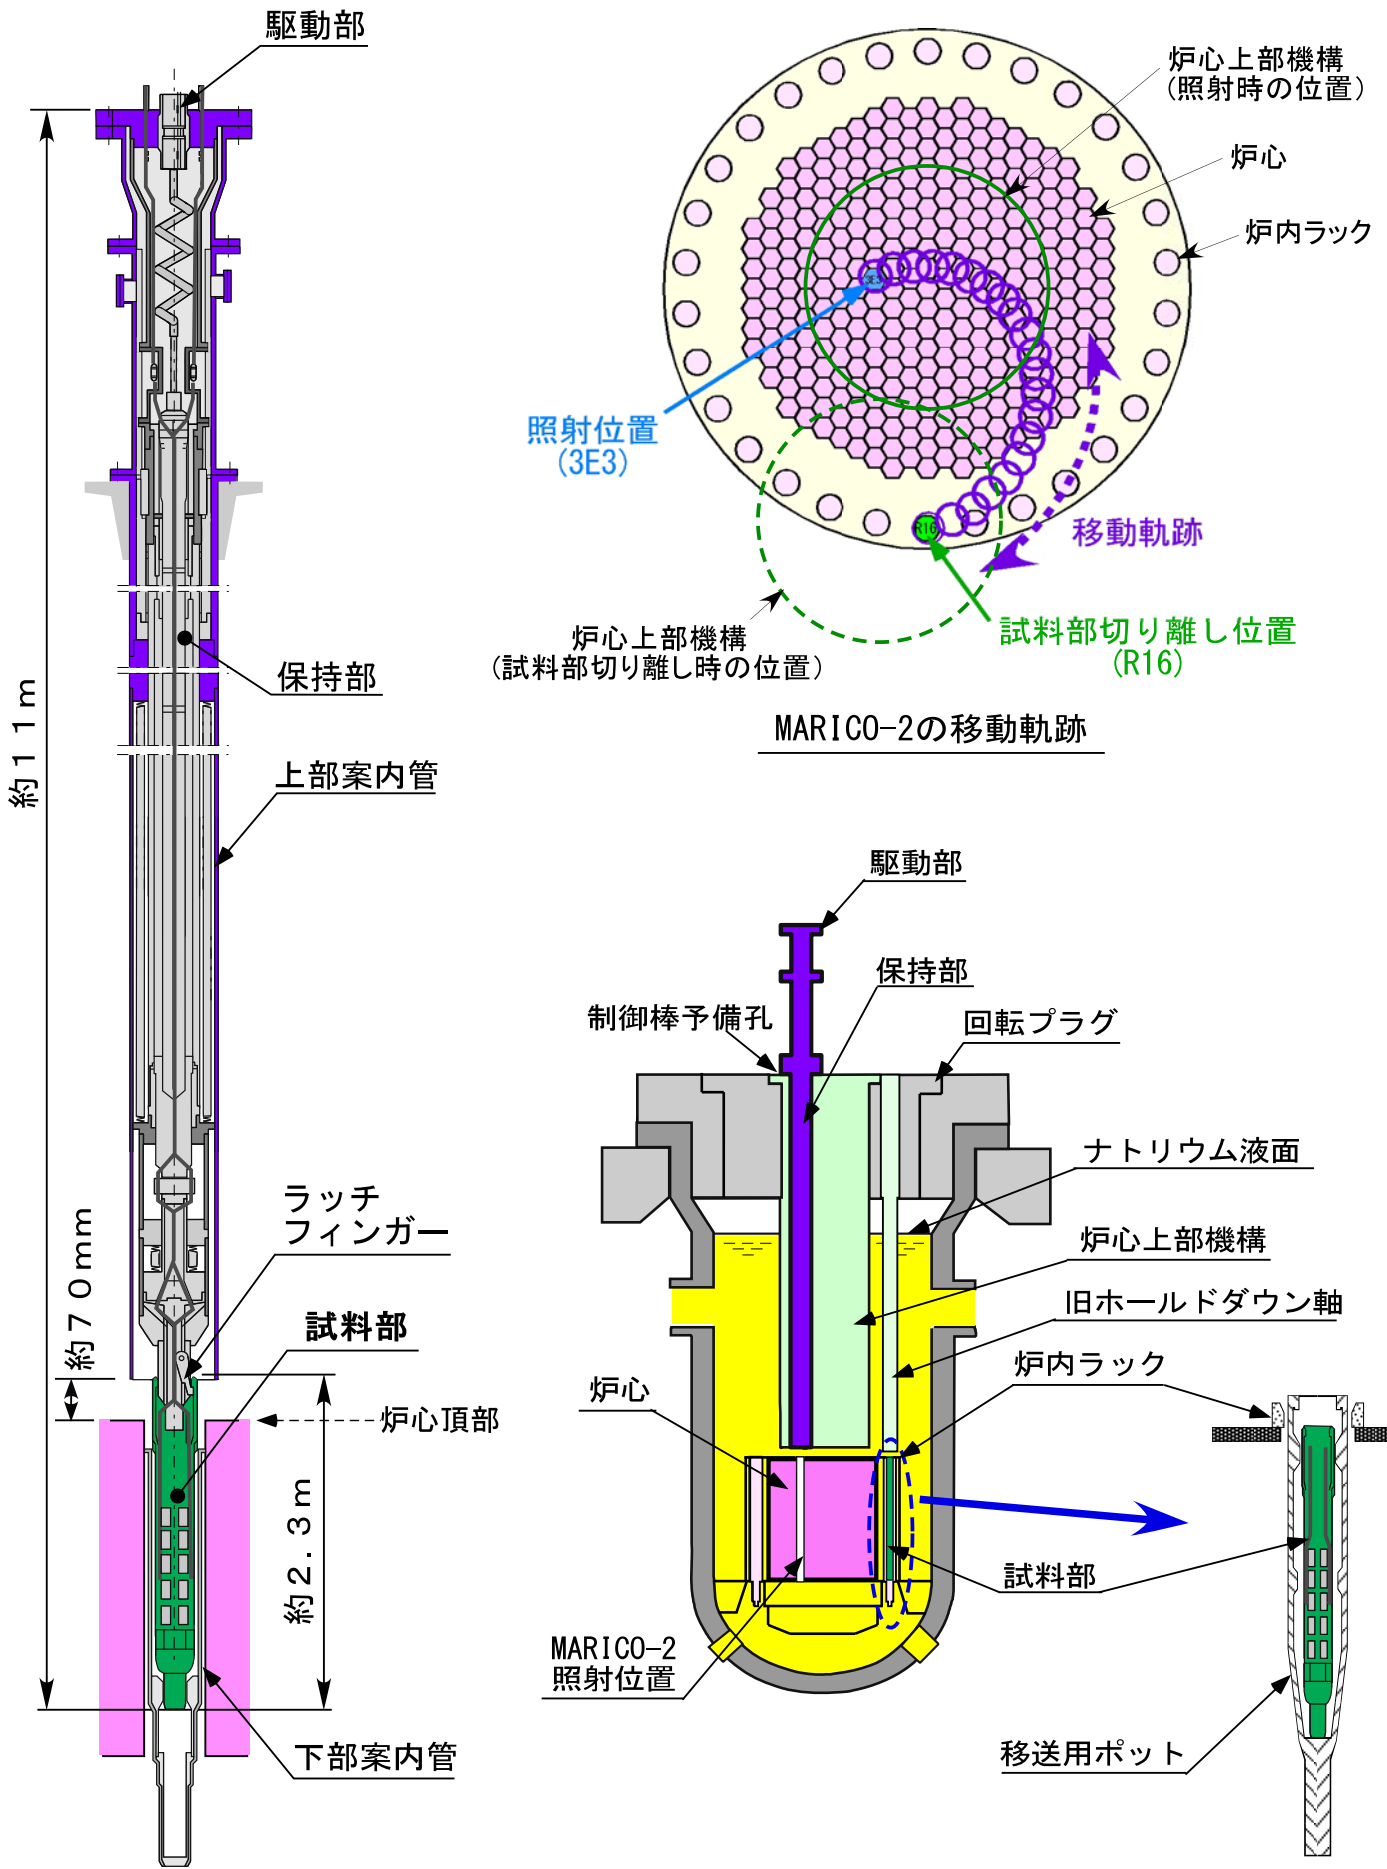
図-2 MARICO-2概要図

高速実験炉「常陽」(以下、「常陽」という。)は、平成19年5月14日にMK-炉心第6'サイクル運転の終了に伴い原子炉を停止し、平成19年5月15日から平成20年12月9日までの予定で第15回施設定期検査を開始した。5月28日に、照射試験が終了した計測線付実験装置(以下、「MARICO-2」という。図-2参照)を炉心第3列の照射位置(炉心アドレス:3E3)から炉内燃料貯蔵ラック(以下、「炉内ラック」という。)R16に移動し、5月30日にMARICO-2の保持部と試料部の切り離し作業を行い、6月1日に回転プラグを操作してMARICO-2保持部を照射位置である3E3まで戻した。

原子炉停止中に、炉内ラック R16 において MARICO-2 試料部と保持部を切り離す操作を行ったが、何らかの要因により試料部の切り離しが正常に行われなかったことが MARICO-2 試料部が突き出た原因と考えられる。切り離しが正常に行われなかった原因については、現在調査中である。

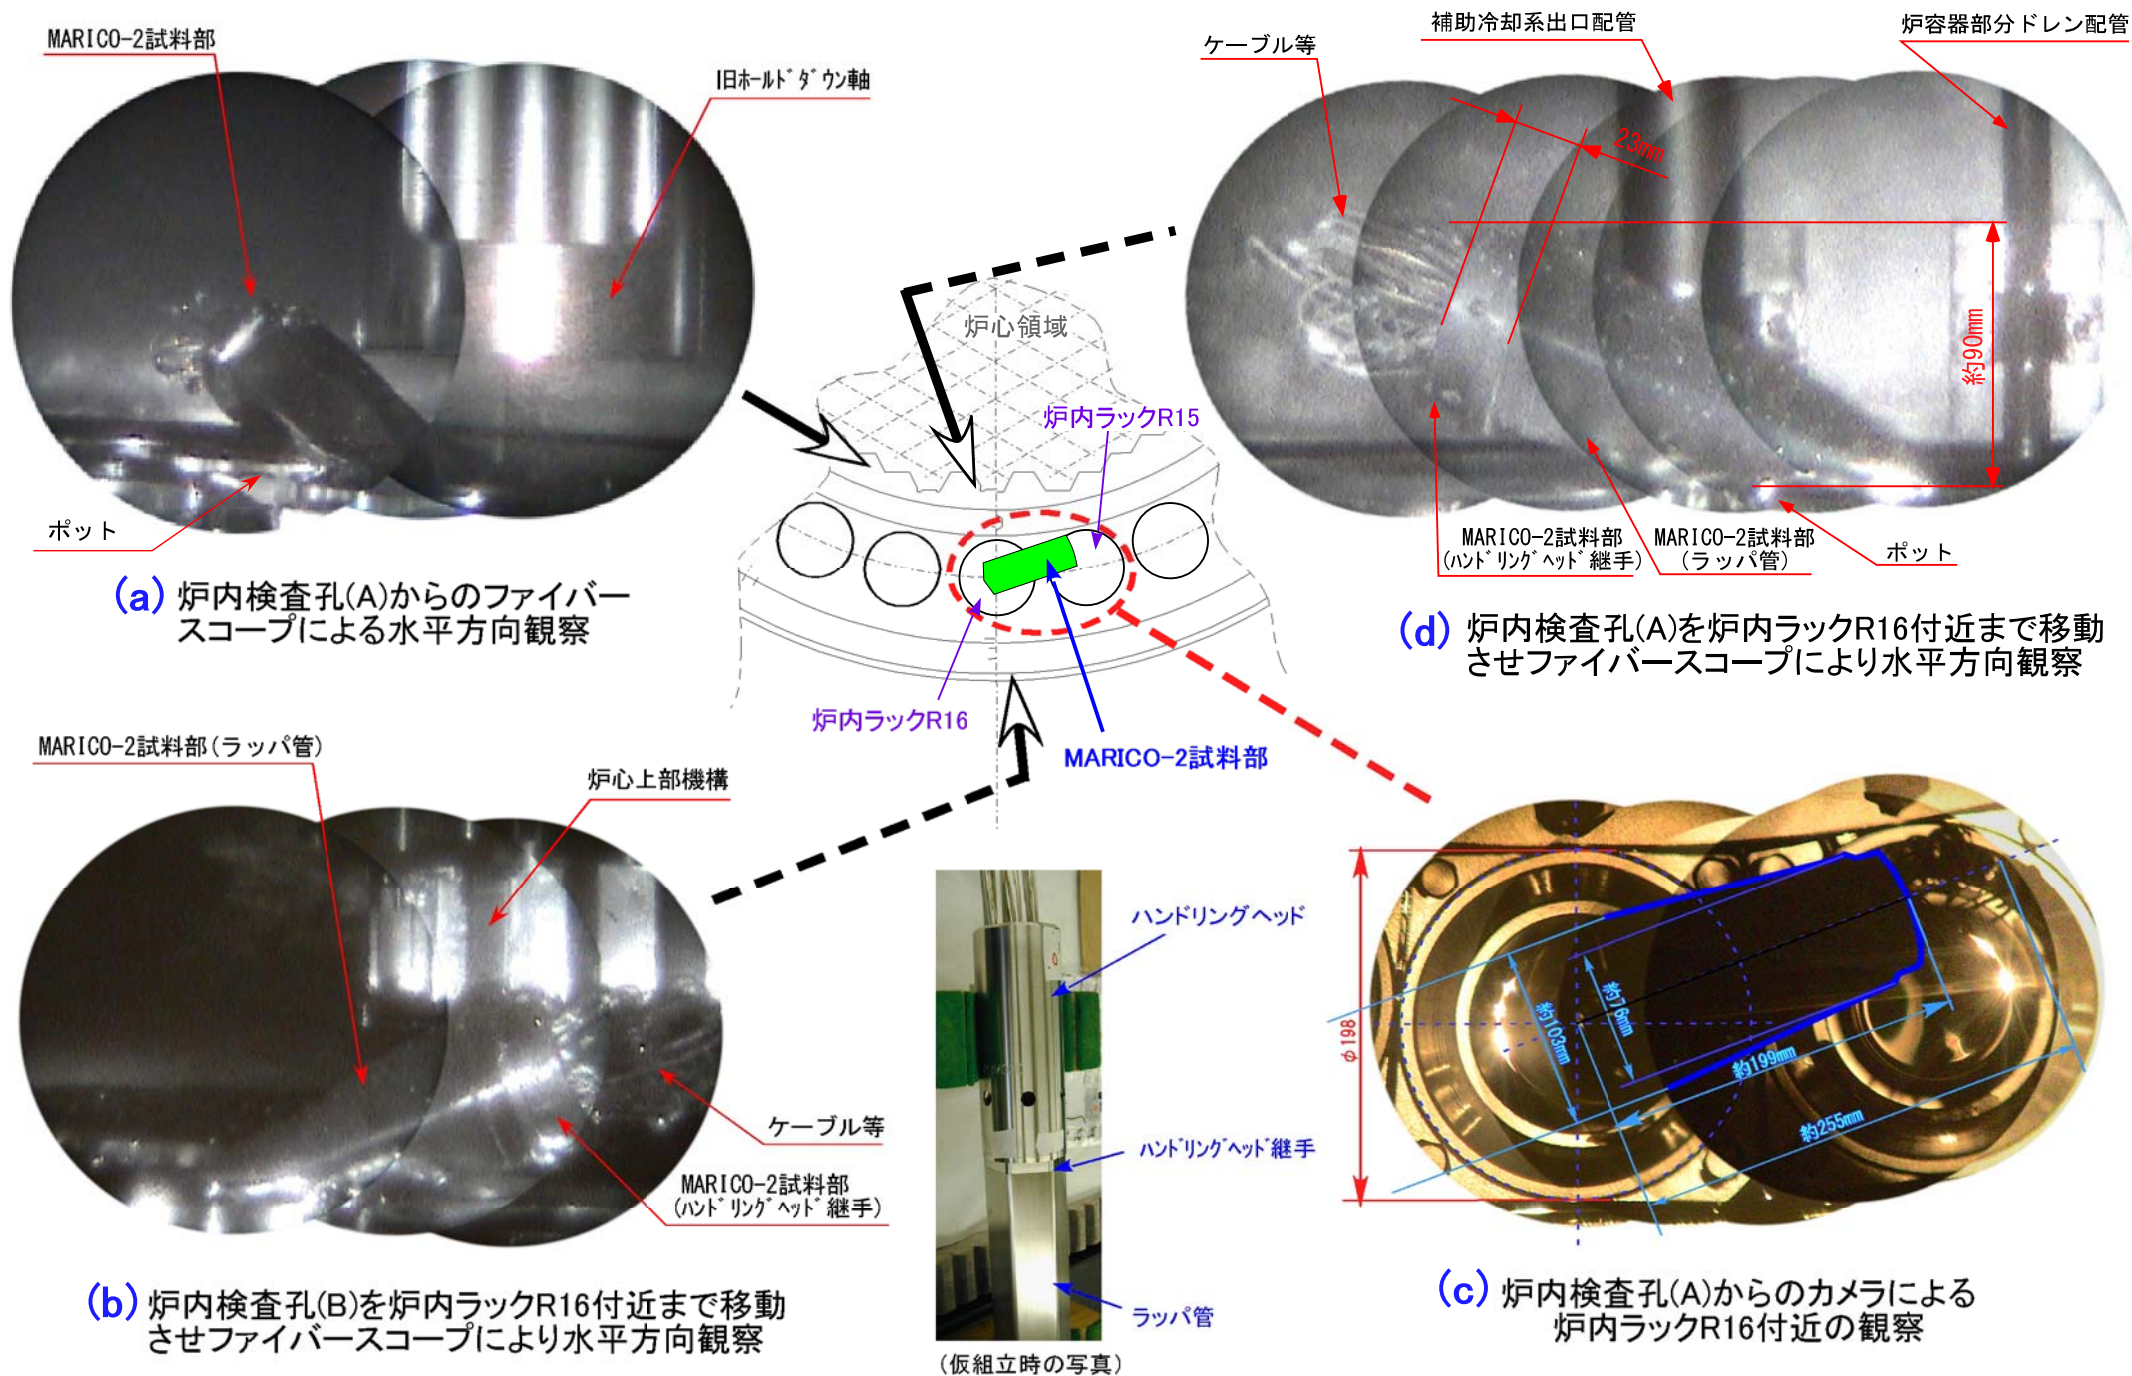
図-4 炉内ラックR16上部のMARICO-2試料部観察結果

炉内検査孔(A)からファイバースコープを挿入して水平方向から炉内ラック R16 上の干渉物を観察した。その結果、干渉物が六角形状のラッパ管を有し、その先端からケーブル及び配管が出ていることを確認した(図-4の(a)参照)。これより、干渉物は、炉内ラック R16 内で切り離し作業を実施した MARICO-2 の試料部であることがわかった。

大回転プラグのみを操作して炉内検査孔(B)の位置を変え、ファイバースコープにより炉内ラック R16 上の MARICO-2 試料部を10月10日の観察と反対の方向から観察した。その結果、MARICO-2 試料部の円環状のハンドリングヘッドがラッパ管の継ぎ手部分から外れていることを確認した(図-4の(b)参照)。

10月23日に炉内検査孔(A)を炉内ラック R16 の真上まで移動させ、回転プラグ上に設置したカメラにより炉内検査孔(A)を通して MARICO-2 試料部を詳細に観察した。その結果、炉内ラック R16 から R15 の方向に突き出ているラッパ管部分の長さは約 200mm であることを確認した(図-4の(c)参照)。

さらに、10月31日には炉内検査孔(A)から挿入したファイバースコープにより MARICO-2 試料部に接近した位置から水平方向の観察を行った。その結果、炉内ラック上に突き出ている MARICO-2 試料部の高さが約 90mm であることを確認した(図-4の(d)及び図-7参照)。

炉内観察の結果、炉内ラック R16 の上部から R15 にかけて MARICO-2 試料部が突き出ており、その高さが約 90mm であることが判明した。炉心上部機構下面及び新旧ホールドダウン軸下端と炉心頂部の隙間が約 70mm であることから、炉心上部機構または新旧ホールドダウン軸が炉内ラック R16 付近に接近した際に、MARICO-2 試料部と干渉する領域が生じるため、その領域では回転プラグが操作できないことが11月2日にわかった(図-8参照)。

燃料交換機能を一部阻害している MARICO-2 の試料部は、これまでに確認した状況及び寸法を考慮すると、旧ホールドダウン軸を取り外すことにより燃料交換機孔からの回収が可能であり、回収方法の検討を進めている。ハンドリングヘッドについては、その所在を確認した上で、回収方法を検討する。

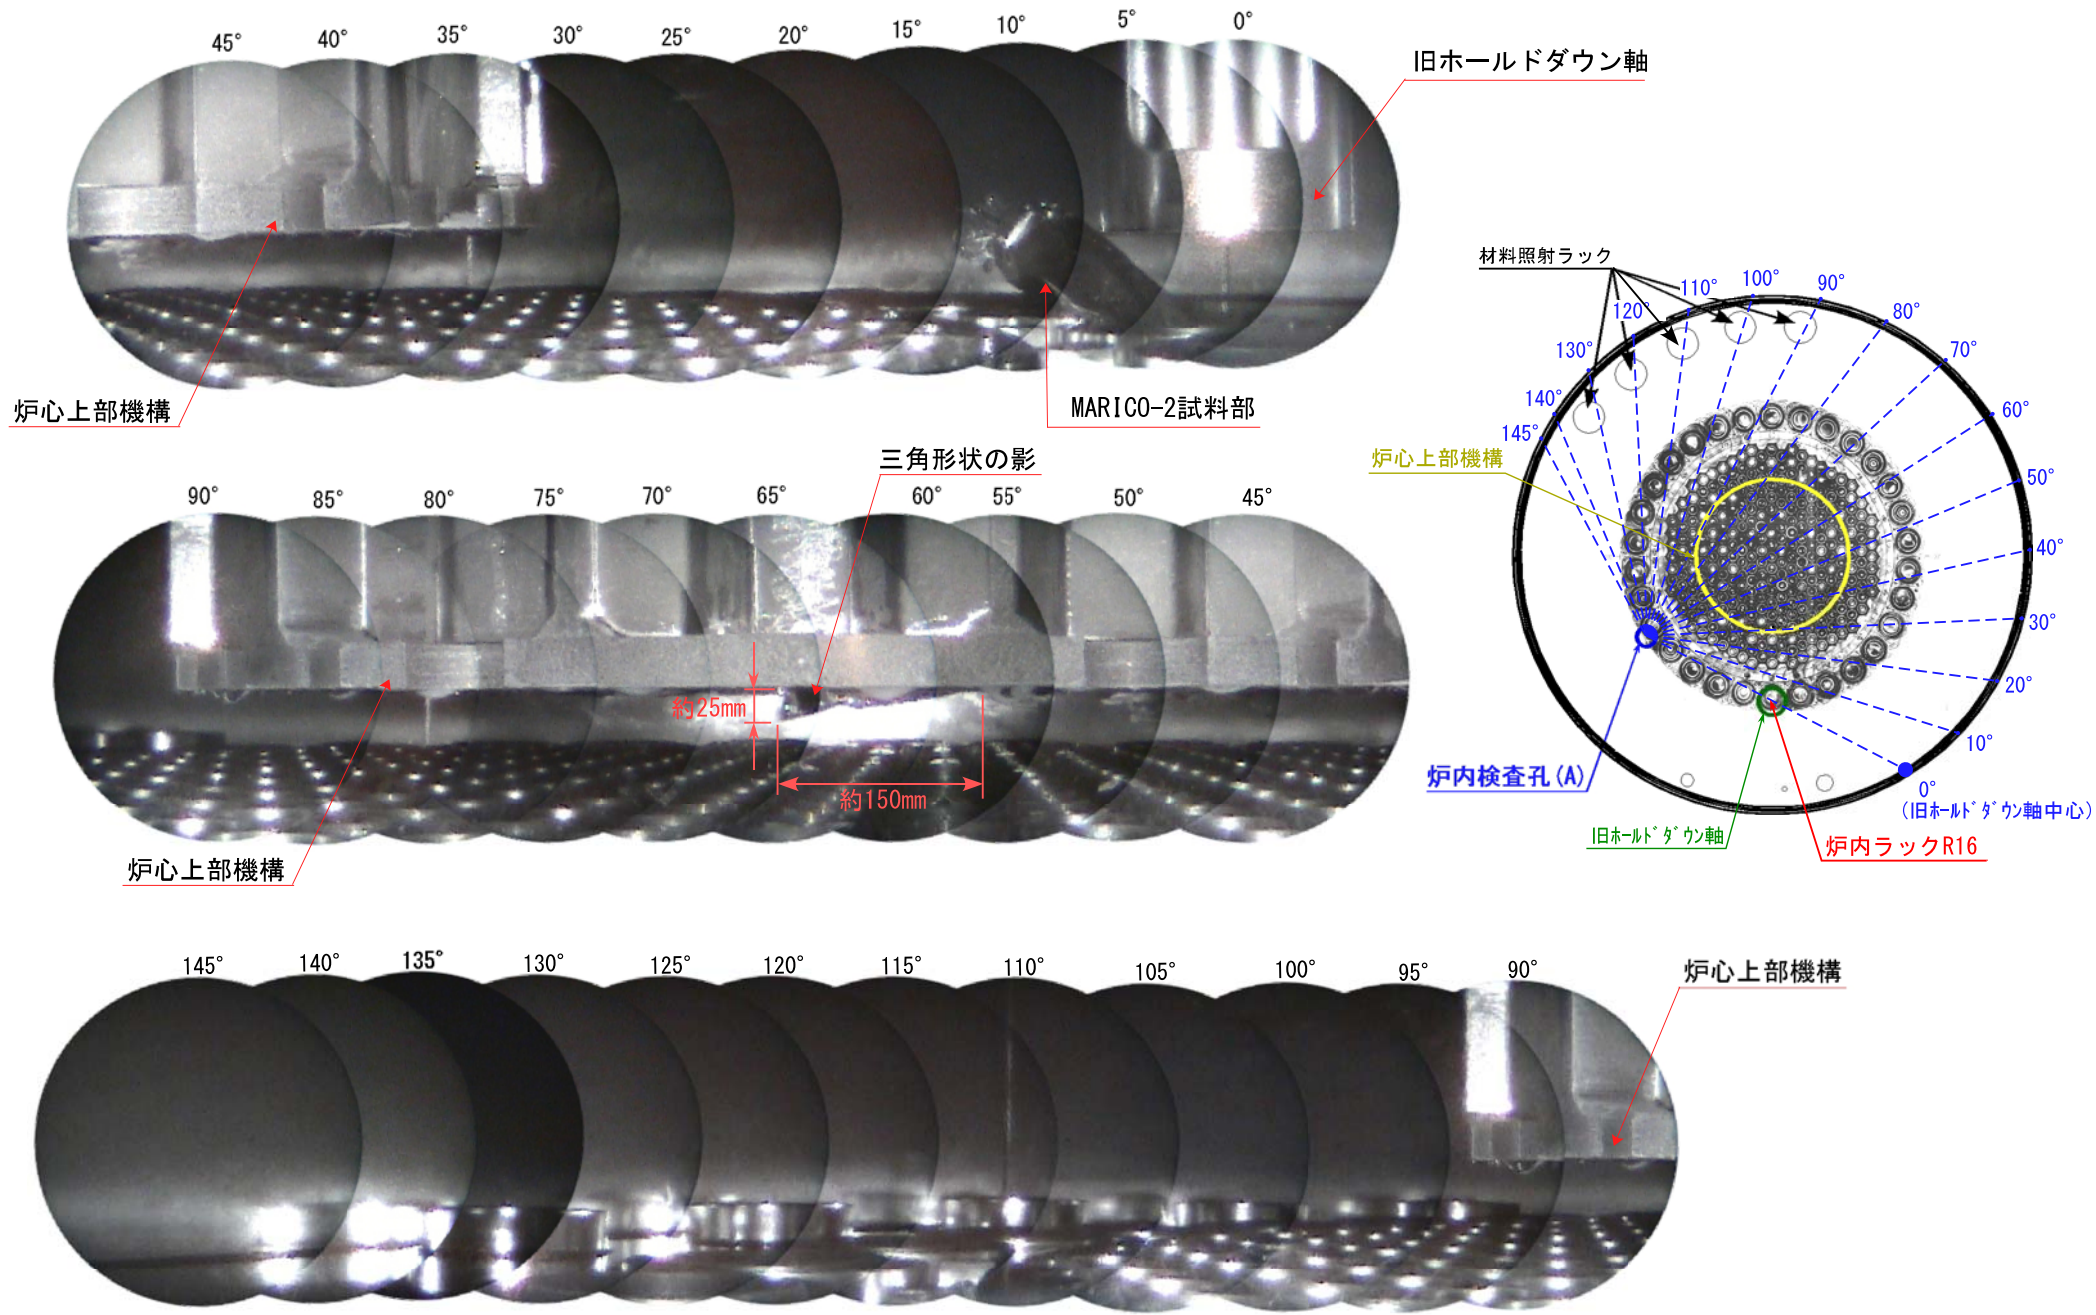
図-5 炉内検査孔(A)からの水平方向観察結果(0° ~145° 広角画像)

また、ファイバースコープにより炉心頂部及び炉心上部機構下端周辺を水平方向から観察した結果(図-5及び図-6参照)、炉心上部機構の下端の中央付近に三角形の影を確認したが、寸法等を評価したところ、回転プラグの操作に影響を与えるものではないと判断した。

現状の炉内観察装置では、水平及び下方しか観察機能を有していない。このため、三角形の影を含め、炉心上部機構の状態を詳細に確認することを目的として、炉心上部機構を下面から上方に観察する装置を新たに製作し、観察を行う。

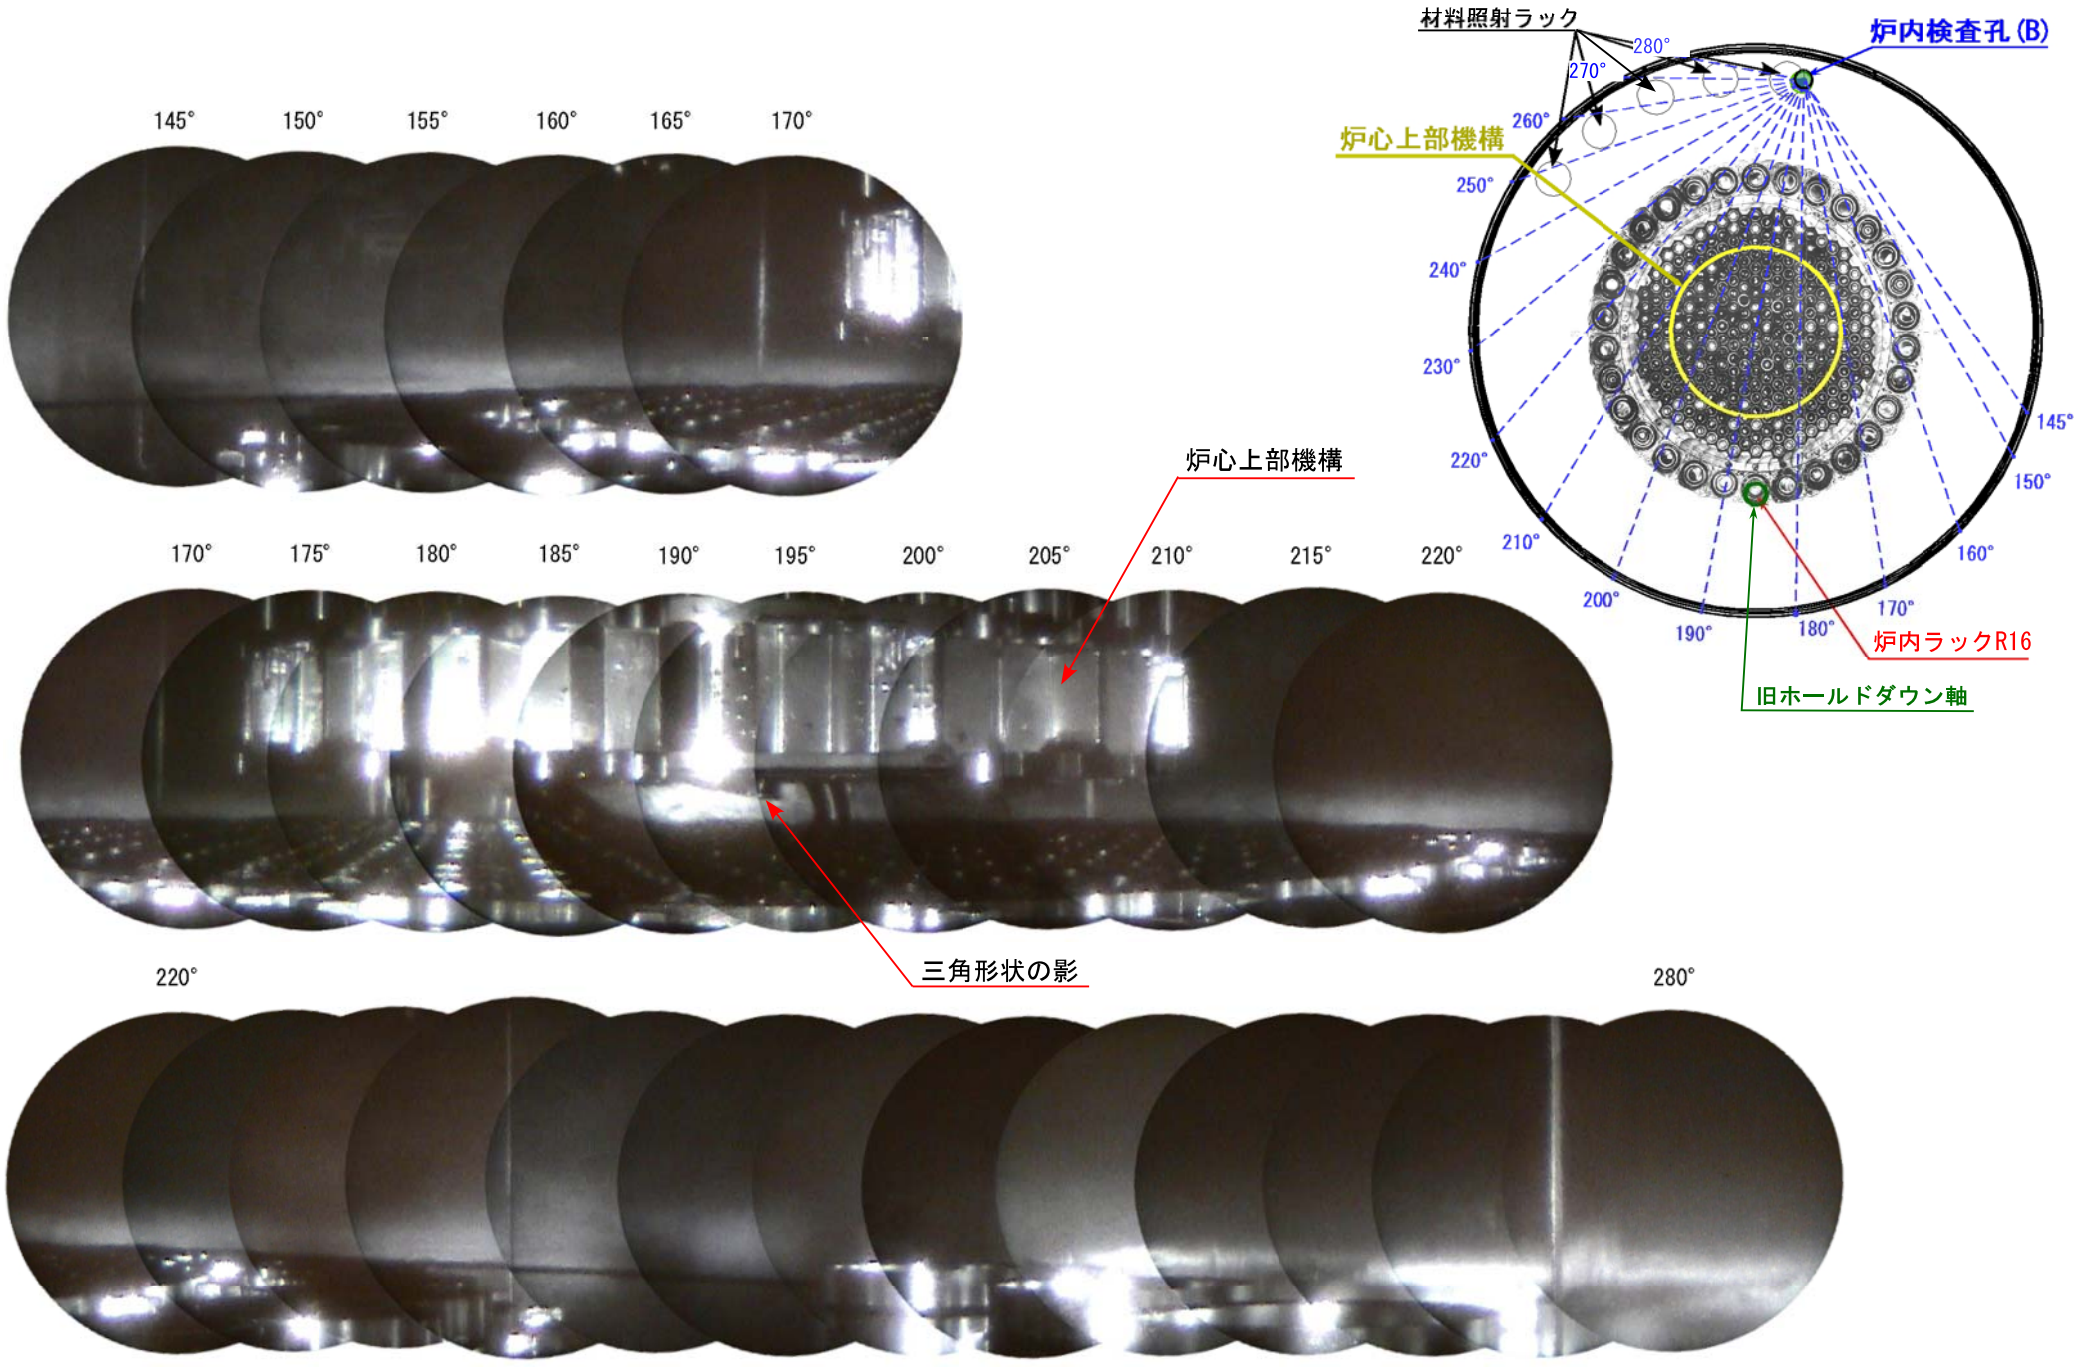
図-6 炉内検査孔(B)からの水平方向観察結果(145° ~280° 広角画像)

コープにより水平方向から観察した結果、観察の前後で炉心上部機構の下端の中央付近に見られた影に変化は認められず、また、部品の脱落等も認められなかったことから、小回転プラグを操作しても問題ないことを確認した。

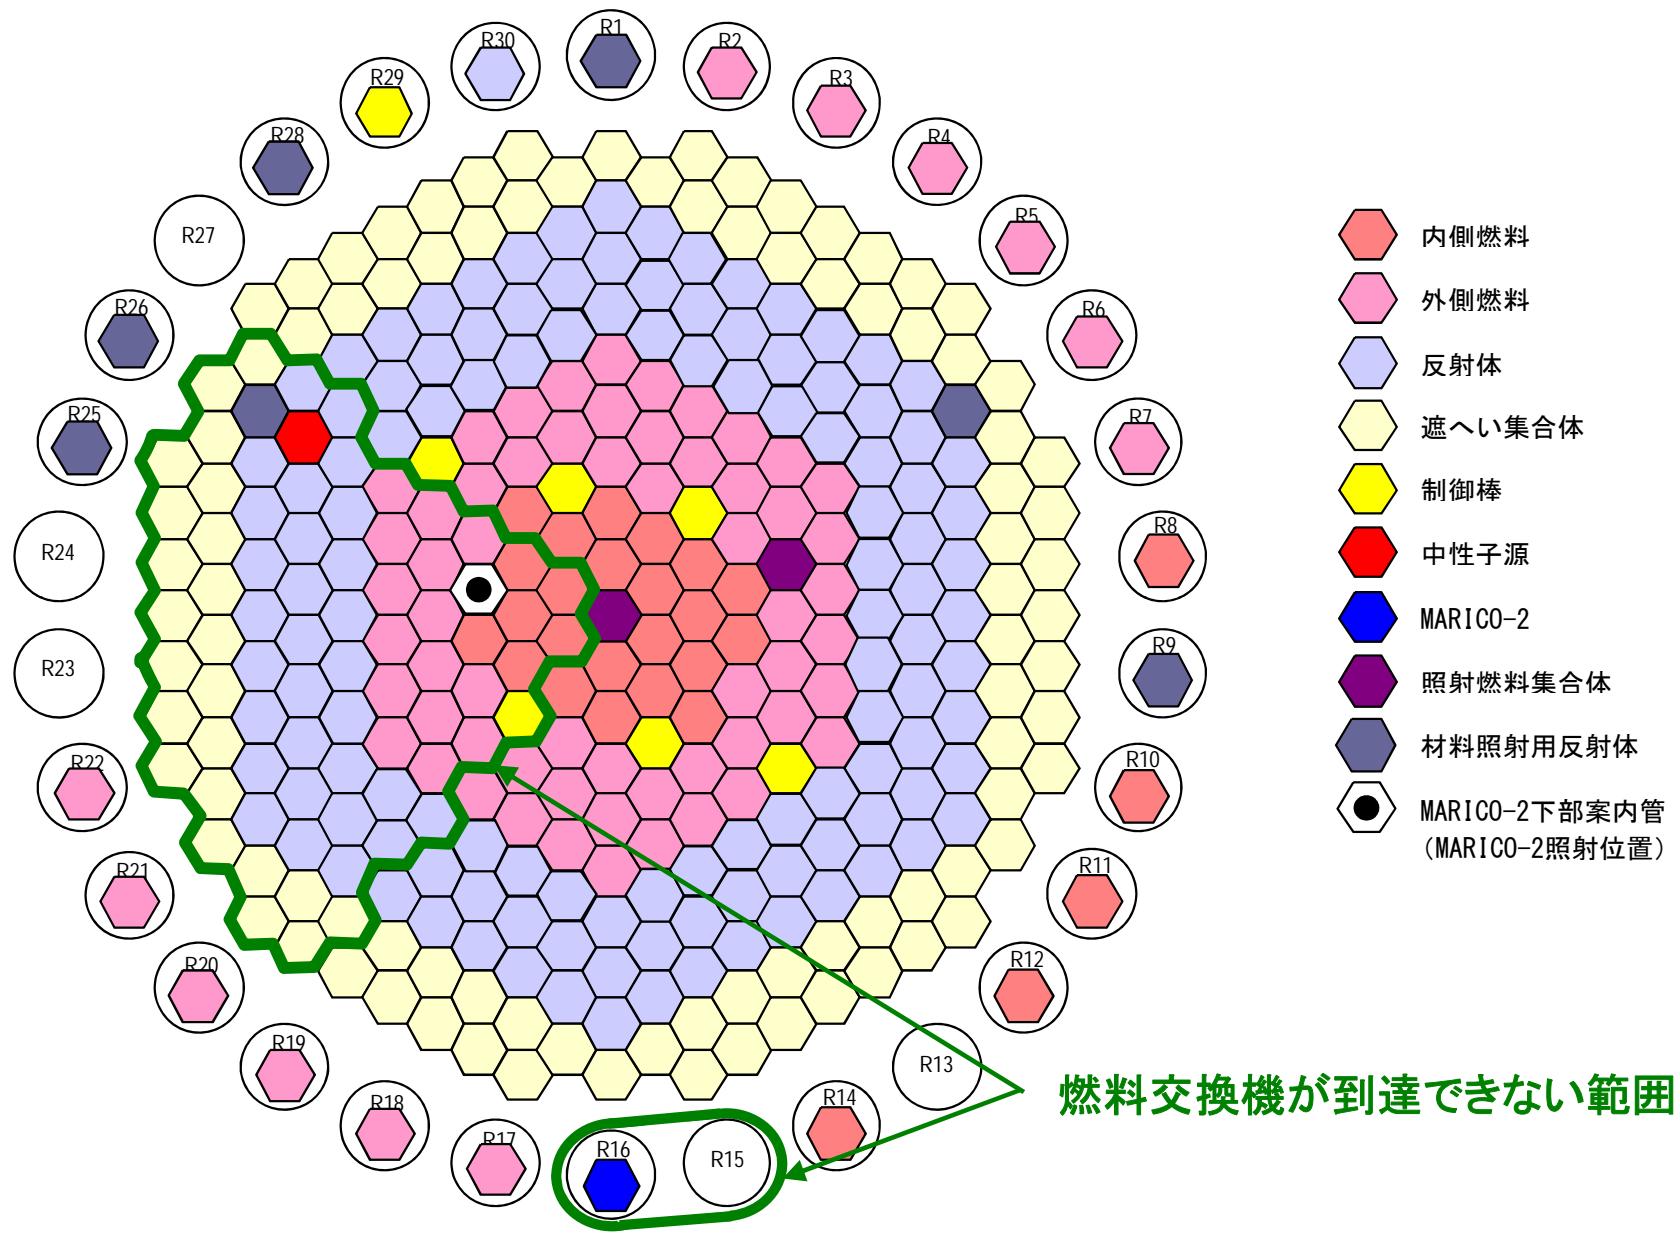
図-9 MARICO-2試料部との干渉により燃料交換機が到達できない範囲

炉心上部機構及び新旧ホールドダウン軸が MARICO-2 試料部に干渉しないように回転プラグを操作した場合、燃料交換機が到達できない範囲は、回転プラグが燃料交換で位置決めする場所 343 箇所(炉心 313 箇所、炉内ラック 30 箇所)のうち、80 箇所(約 24%)である。この範囲を図-9に示す。
