独立行政法人日本原子力研究開発機構東海研究開発センター
原子力科学研究所の非管理区域の汚染に係る最終報告の経緯と概要

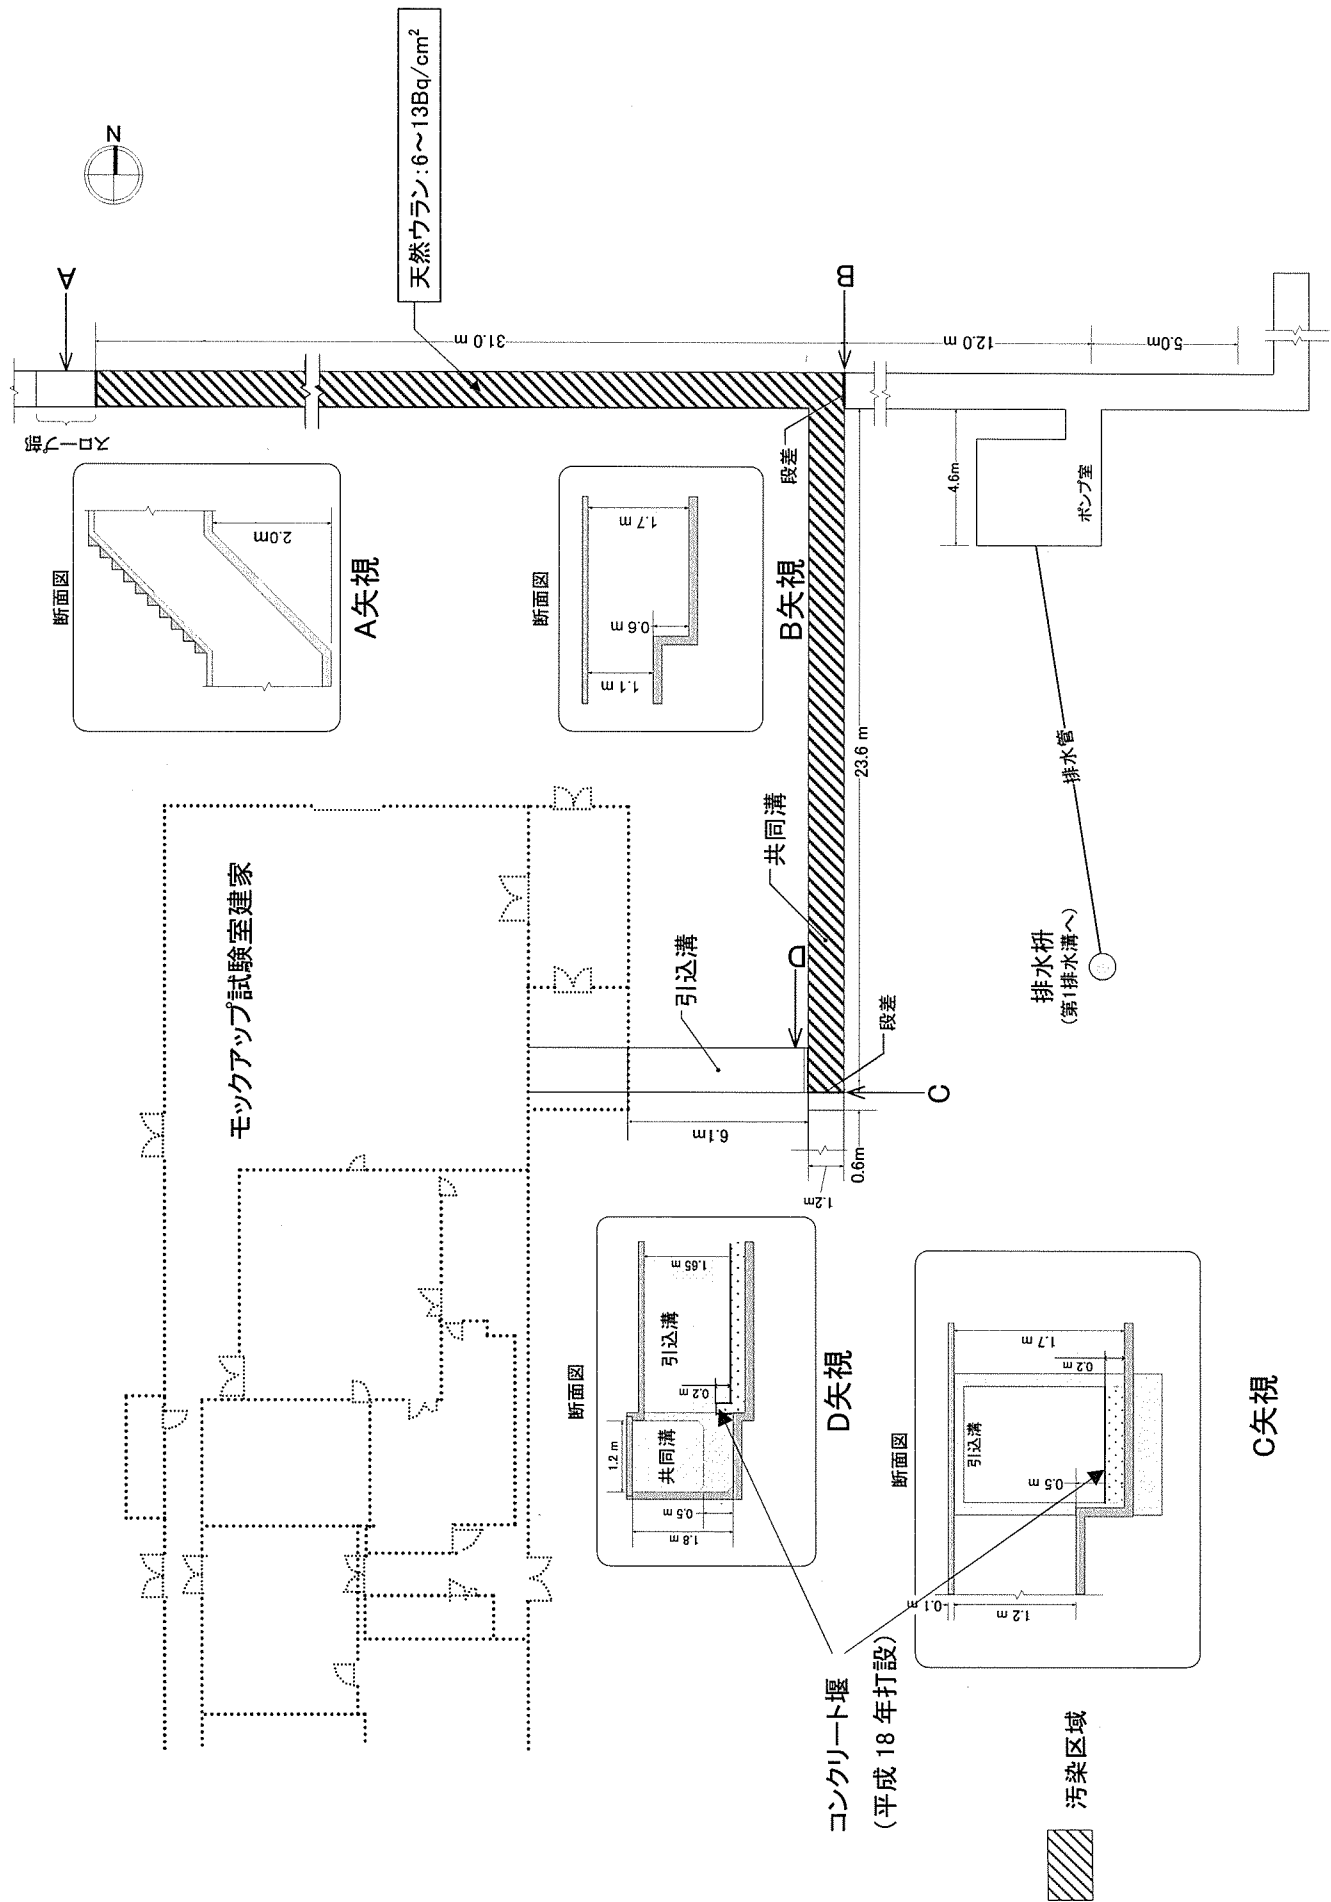
図1 モックアップ試験室建家周辺の共同溝の汚染状況

汚染事例	発生時期	汚染の発生原因
(1) モックアップ試験室建家周辺の引込溝及び共同溝の汚染 〈図1〉	昭和 36 年 7 月 14 日	再処理試験装置配管のフランジボルトの損傷により、硝酸ウラニル溶液が系外に漏えい。床が汚染したため洗浄したところ、汚染水が非管理区域の引込溝及び共同溝に流出した。
(2) 開発試験室建家の排水枡等の汚染 〈図2〉	昭和 34 年～ 昭和 39 年	水均質臨界実験装置 (AHCF) の機器洗浄等で発生した酸化トリウムスラリーによる汚染廃液を、炉室内に設置されていたコールド流しに排水したため排水枡等が汚染したものと推定。

廃液輸送管点検孔内の汚染土砂、プルトニウム研究2棟周辺の汚染土壌及び汚染器具を撤去した。モックアップ試験室建家共同溝浸透枡の汚染土壌は今後撤去する予定。

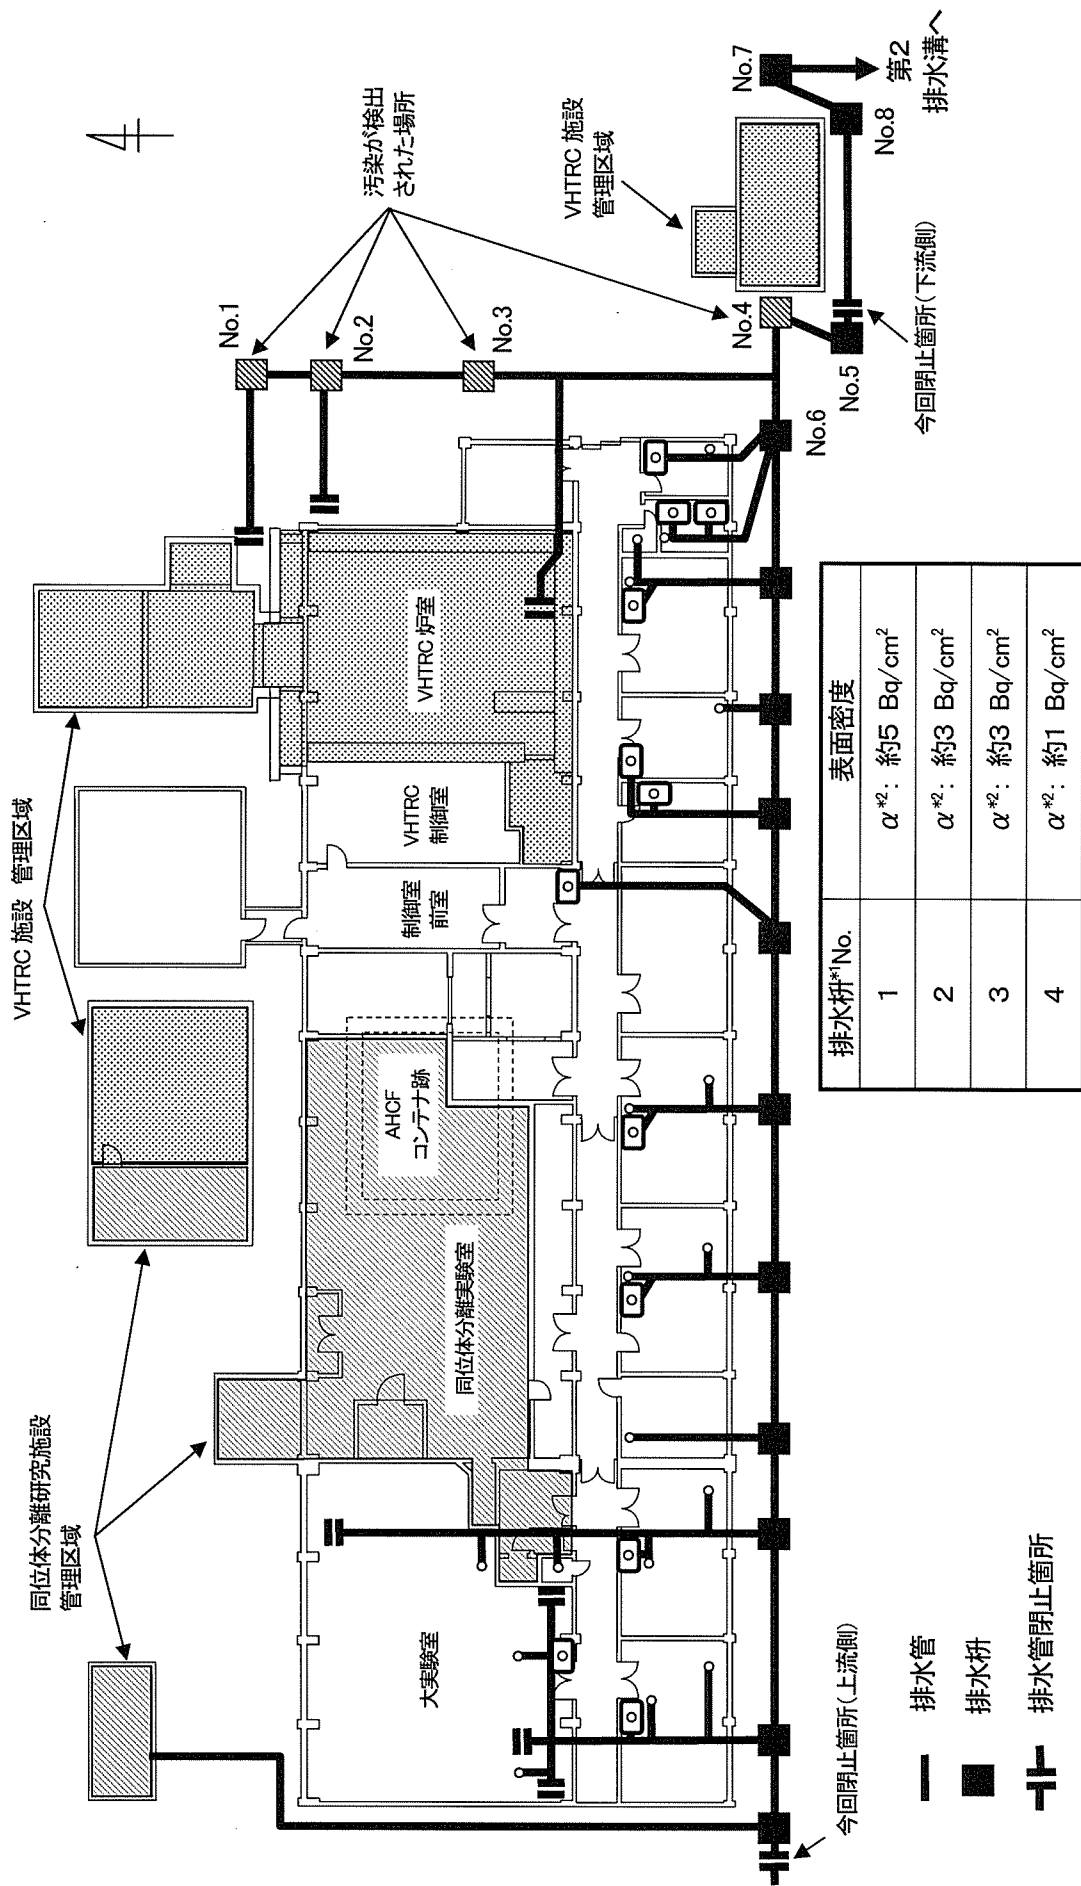
図2 開発試験室建家排水枡等の汚染状況

*1 汚染が見つかった排水枡には、昭和45年以降汚染水は流入していない。

*2 GMサーベイメータによる β (γ)測定値を基にした α 核種(トリウム及びその壊変系列核種)としての換算値。

汚染閉じ込め箇所及び廃液輸送管は、当該施設・設備の撤去計画の一環として、平成20年度以降計画的に撤去する予定。平成20年度から撤去開始予定の箇所は、開発試験室の排水枡及び蒸気引込溝、再処理試験室北側ドライエリア、開閉弁を含むホットラボ系廃液輸送管、並びにプルトニウム研究2棟撤去後の跡地の土中に残存している可能性のある汚染物である。

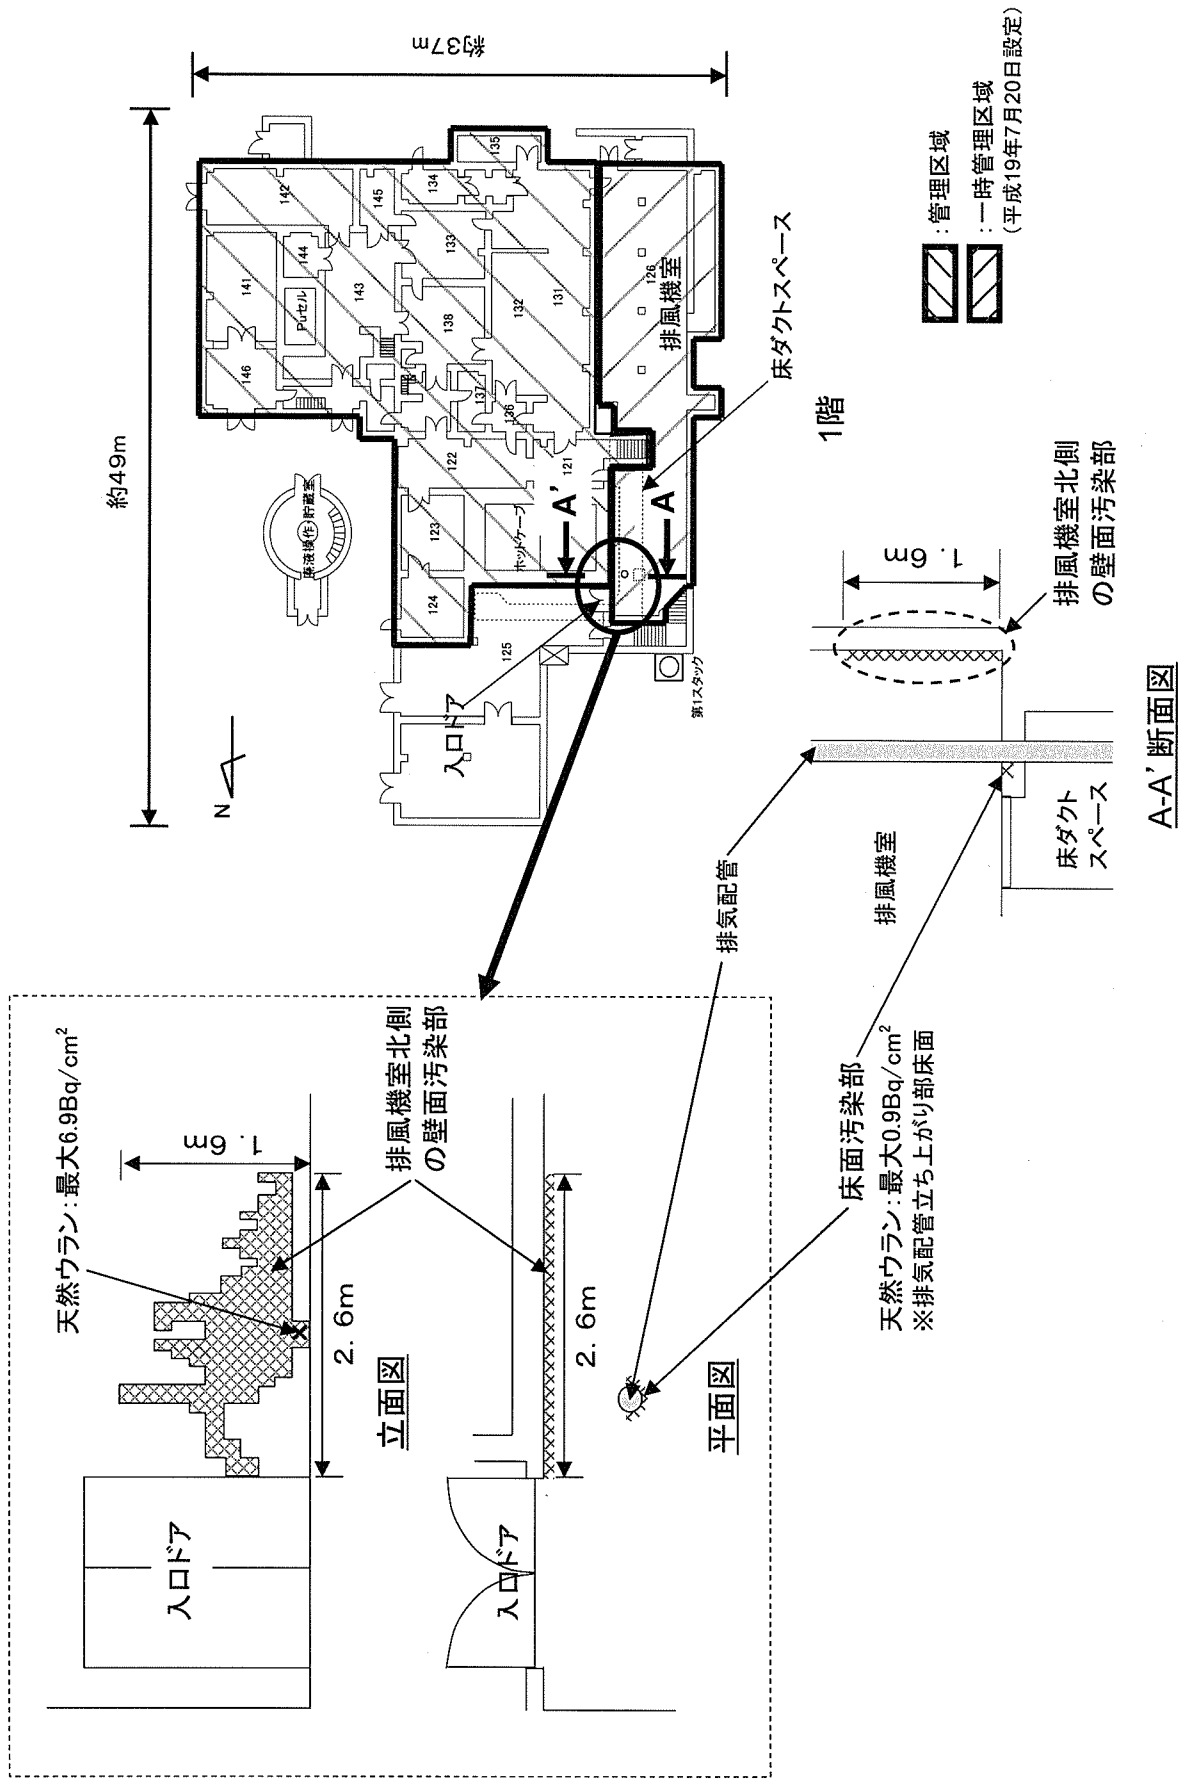
図3 再処理特別研究棟 排風機室北側壁の汚染状況

(3) 再処理特別研究棟排風機室北側壁の汚染 〈図3〉	昭和 40 年 5 月 20 日	ウラン試験装置の圧力調整ミスにより、排風機室北側にあったベント配管出口から硝酸ウラニル溶液が漏えいし、床及び壁等を汚染させた。
(4) 廃液輸送管点検孔内の土砂の汚染 点検孔1～3 〈図4～図6〉	昭和 60 年 6 月 平成 4 年 8 月等	廃液輸送管(昭和 39 年から昭和 62 年まで核燃使用施設等から廃棄物処理場へ放射性廃液を輸送するために用いた設備)の使用中の配管洗浄作業及び使用廃止に伴う閉止作業(昭和 60 年 6 月及び平成 4 年 8 月)の際に、放射性廃液が漏れ、点検孔底部の土砂を汚染したものと推定。

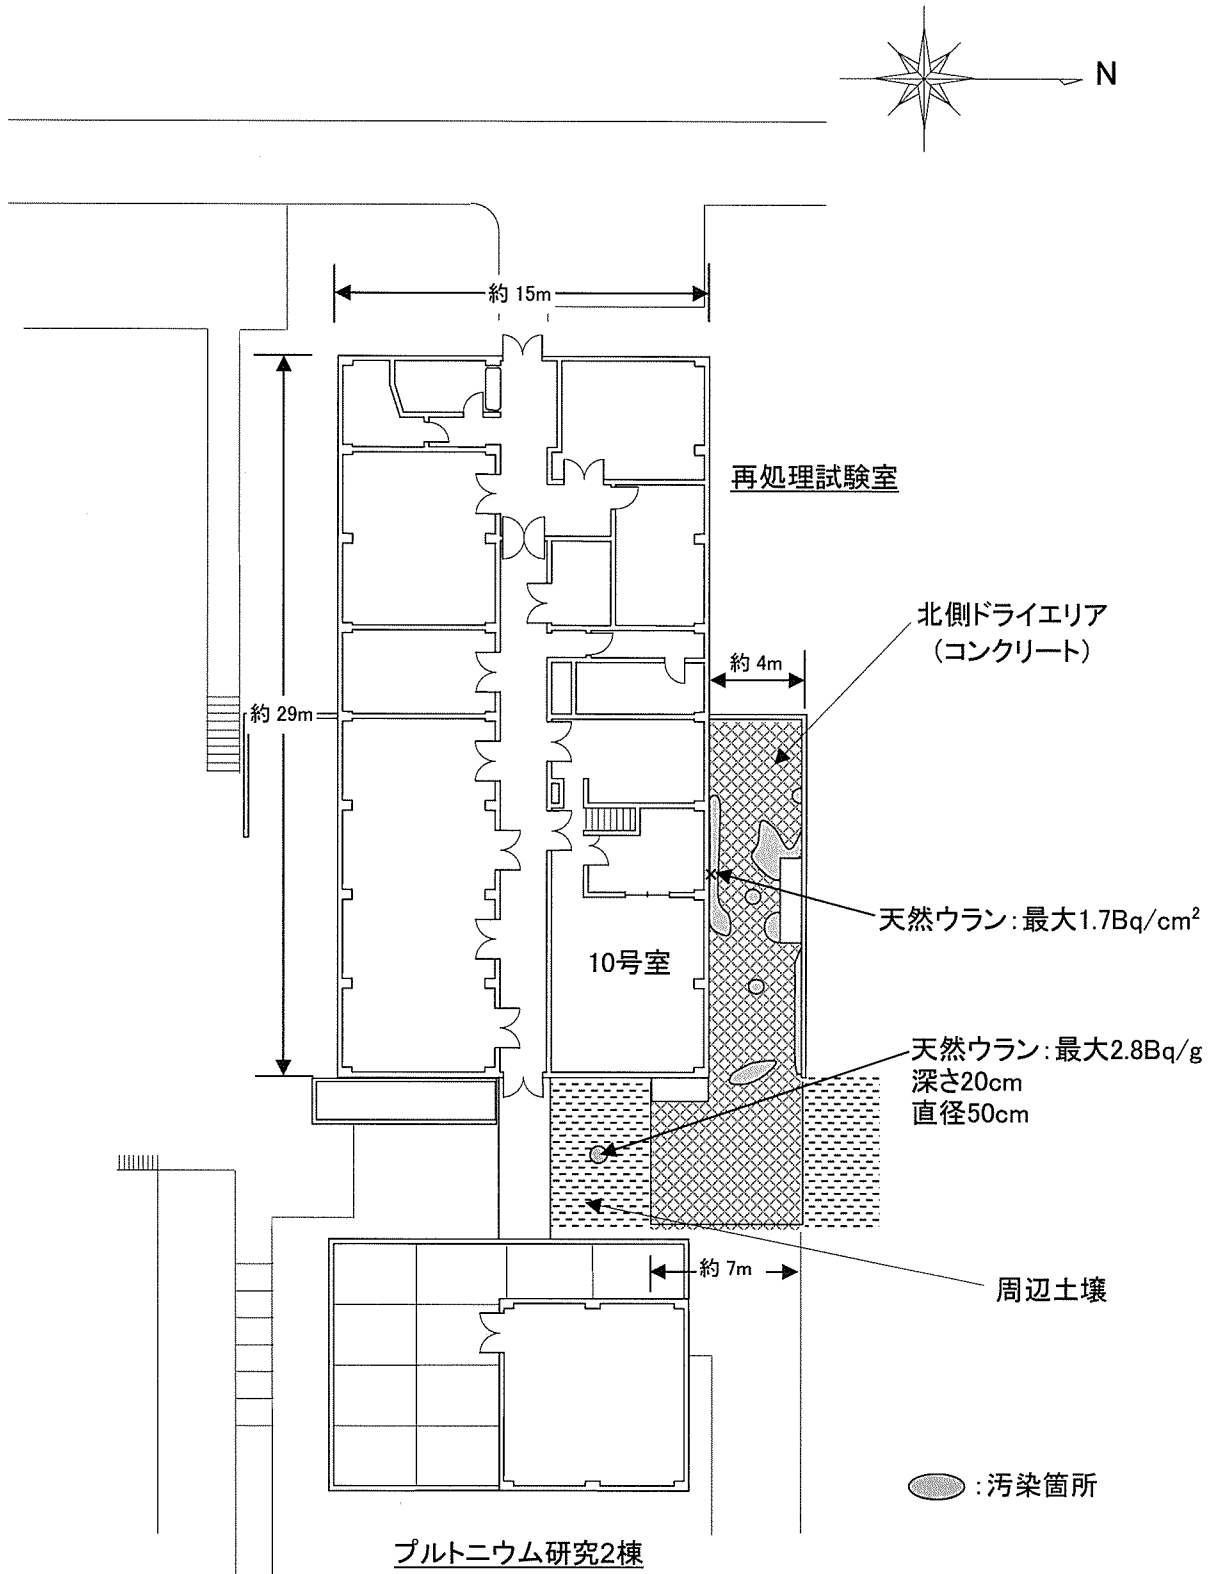
図7 再処理試験室北側ドライエリアの汚染状況

(5) 再処理試験室北側ドライエリアの汚染 〈図7〉	昭和 36 年～ 昭和 40 年	天然ウラン溶液を入れたドラム缶を非管理区域である再処理試験室の北側の屋外ドライエリアに風雨にさらされる状態で保管していたため、ドラム缶に雨水が浸入して天然ウラン溶液がドラム缶から溢出してコンクリートの床及び周辺土壌を汚染させた。

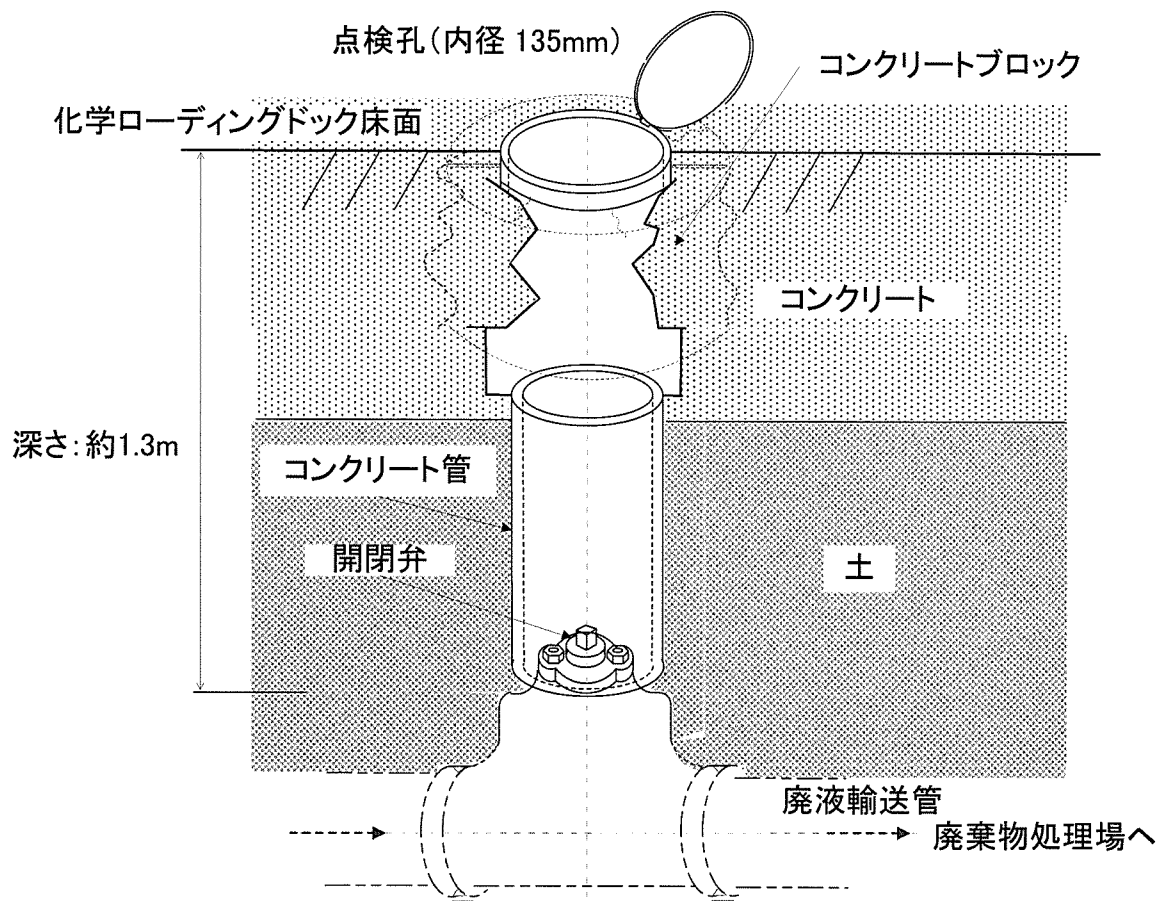
図8 ホットラボ廃液輸送管点検孔4の概略図

(6) 廃液輸送管ホットラボ建家内点検孔開閉弁の汚染 点検孔4 〈図8〉	不明	廃液輸送管開閉弁点検孔は、重量物の通過に伴う繰り返し荷重を受け、かつ保守作業が不可能な特異な状況にあった。繰り返し荷重または弁パッキンの劣化により放射性廃液が漏えいし、汚染が発生したものと推定。
(7) 再処理試験室－プルトニウム研究2棟周辺の汚染 〈図9〉	昭和 42 年	プルトニウム研究 2 棟が建設される前の空き地にコールドの実験器具・廃材の仮置き場が設けられていて、そこに汚染器具(シリンジ等)が紛れ込み、建家建設(昭和 42 年)の整地作業等で周辺土中に残存し、汚染が生じたものと推定。

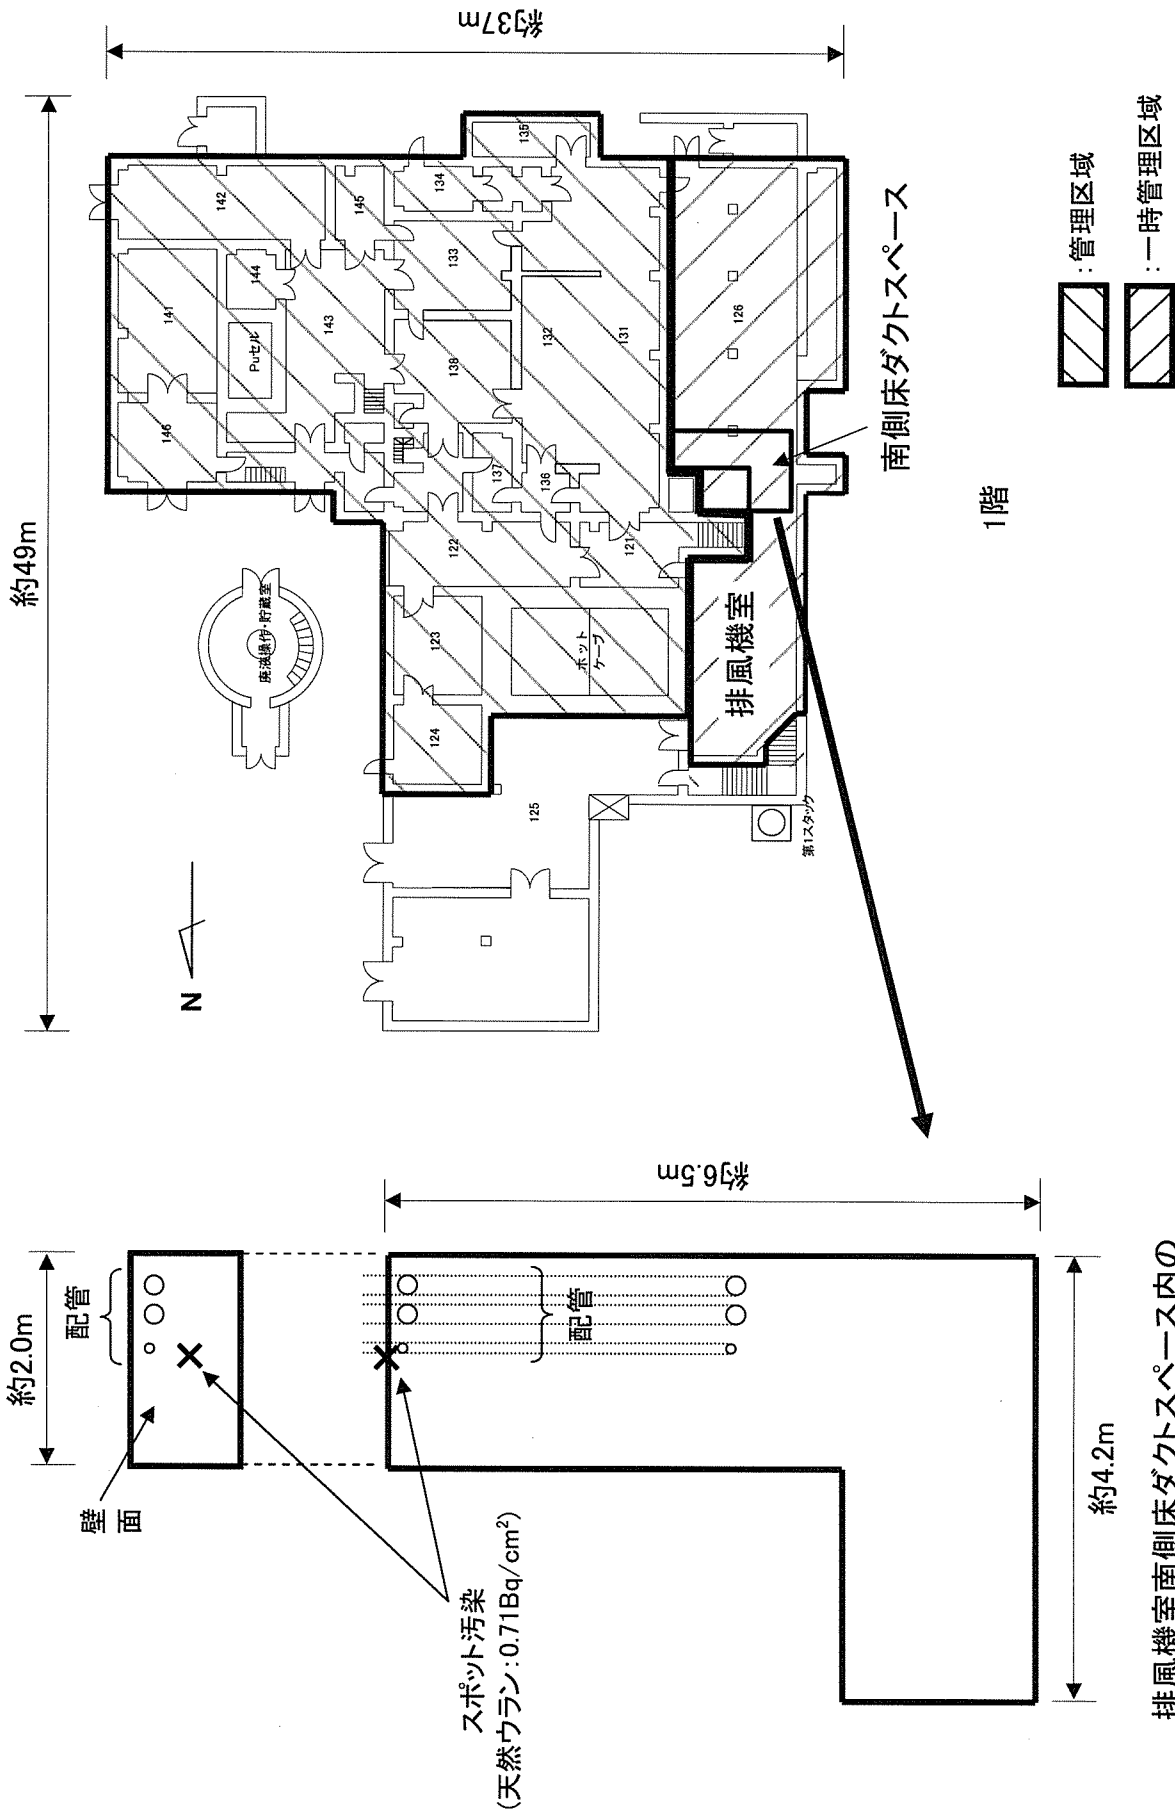
図10 再処理特別研究棟 排風機室南側の床ダクトスペースの汚染状況

(8) 再処理特別研究棟排風機室南側の床ダクトスペースの汚染 〈図10〉	昭和 42 年 2 月 23 日	再処理特別研究棟 2 階実験室のフードからの廃液排水管が排風機室南側の床ダクトスペース内で未接続となっていたため、廃液が床ダクトスペース内に漏えいし、汚染が発生した。
(9) 開発試験室蒸気管引込溝の汚染 〈図11〉	昭和 35 年 7 月	開発試験室建家前にある蒸気引込溝内に AHCF からの放射性廃液を廃液貯槽に輸送する排水管が敷設されていたが、排水管に接続不良があったため、放射性廃液が蒸気引込溝内に流出し、汚染が発生した。
