独立行政法人日本原子力研究開発機構東海研究開発センター原子力科学研究所
のJRR - 3原子炉自動停止について（原因及び対策）

JRR - 3原子炉自動停止

平成21年6月8日（月）12時14分頃

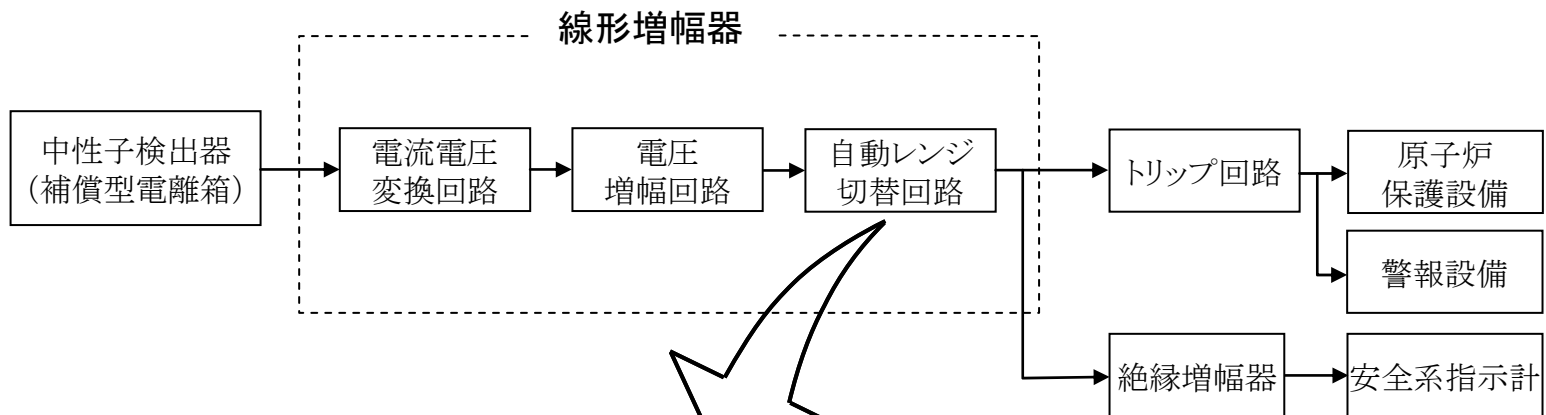
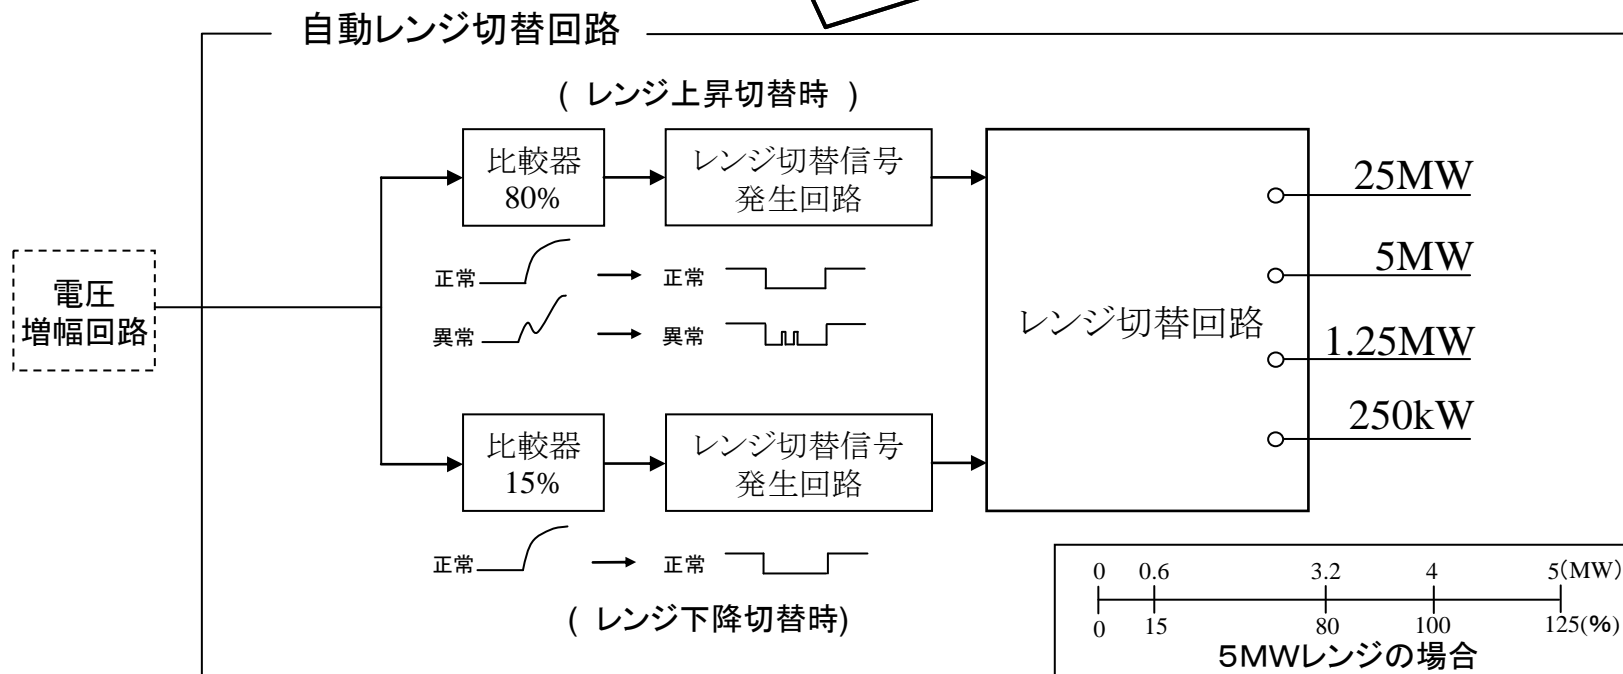
対数出力及び熱出力の記録紙

事象発生時においては、2MWから10MWへの出力上昇時に3.2MW付近で5MWレンジから25MWレンジに切り替わるときに事象が発生した。対数出力及び熱出力の記録紙（添付資料5参照）により、スクラム発生時の対数出力及び熱出力が約3.3MWであることから22MWに達していないことを確認した。なお、運転員の誤操作や自動制御回路（制御棒の自動制御により出力を目標値まで変化させる又は一定出力を維持する回路）の故障により異常な出力に達していないことも確認した。

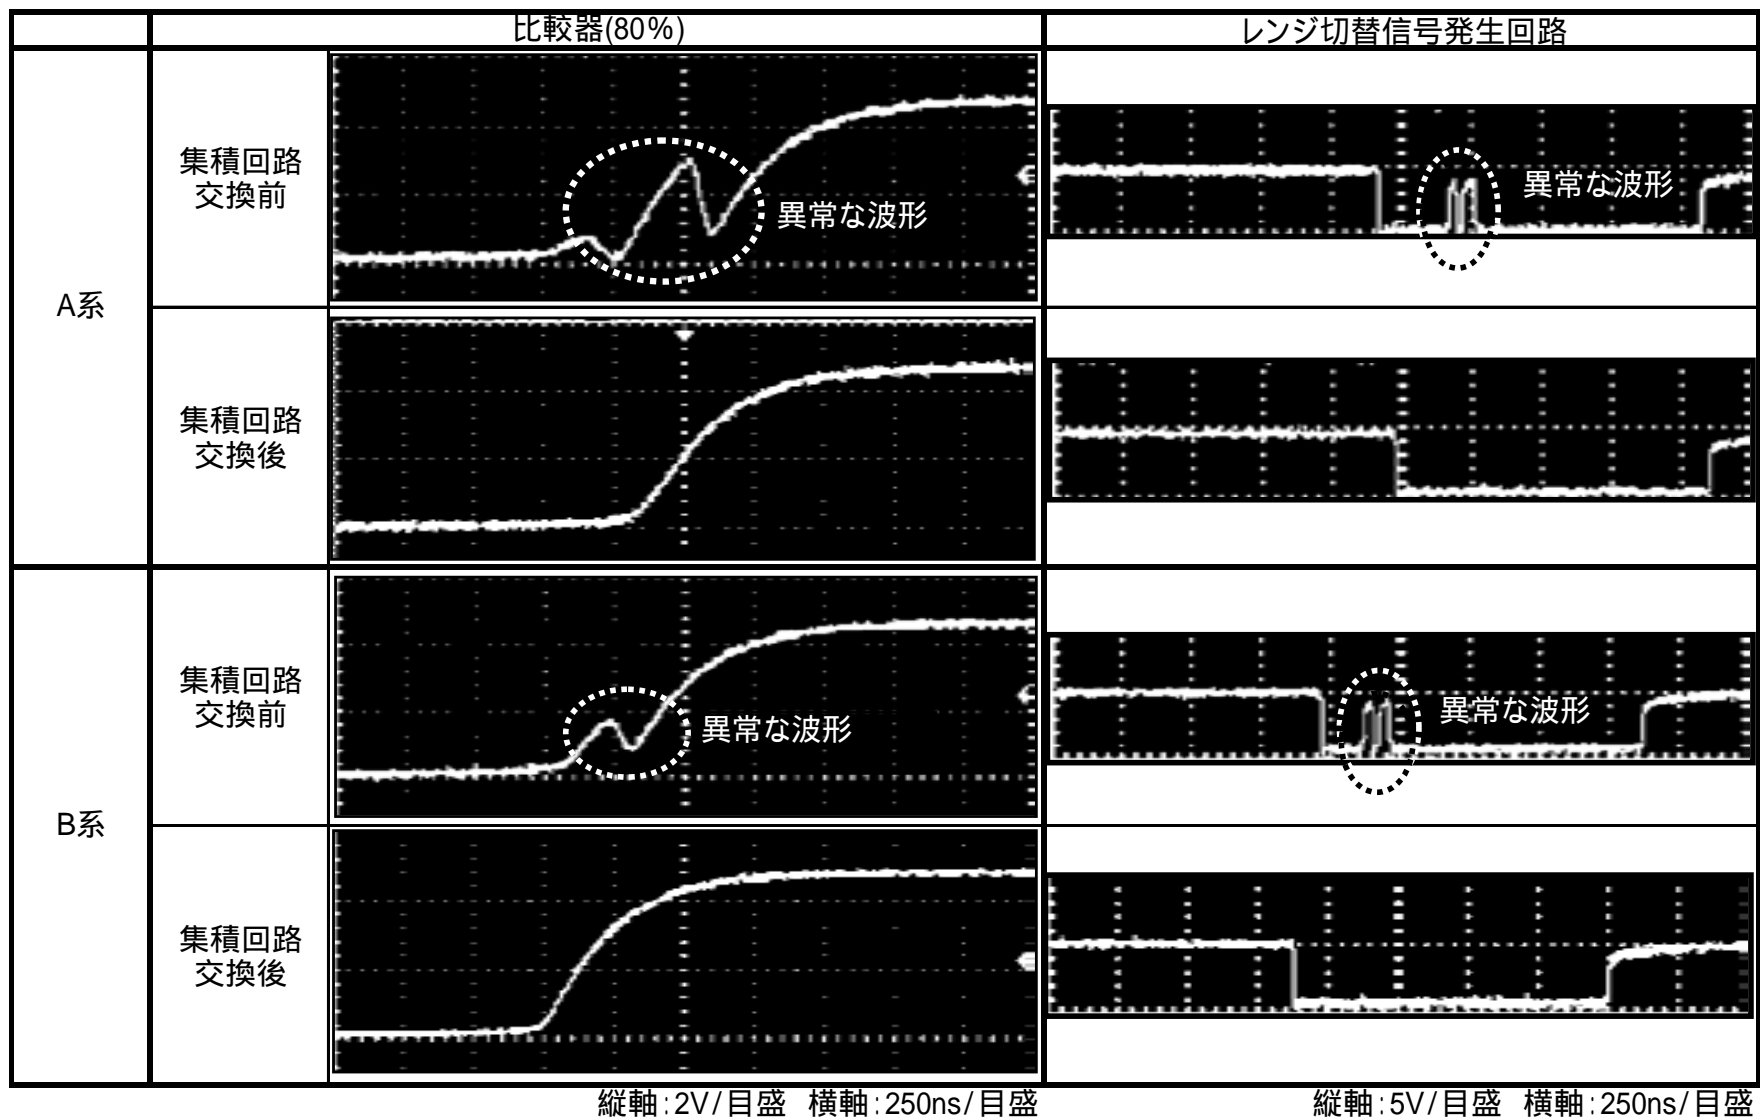
比較器及びレンジ切替信号発生回路の出力波形

本事象は、5MWレンジにおいて上位のレンジへ切り替わる出力設定値である80%（3.2MWに相当）付近で発生したため、80%に達した際に発生する信号の波形を測定し、比較器が正常に作動しているかどうかの調査を行った。その結果、比較器からの出力信号波形が歪んでおり、その程度によってレンジ切替が誤作動する可能性があることが判明した。比較器からの出力信号は後段のレンジ切替信号発生回路の入力信号となるが、比較器の出力信号の異常波形がレンジ切替信号発生回路、更にはレンジ切替回路の作動に影響を及ぼすことを確認した。比較器の構成部品である集積回路（IC）を新品に交換して波形を確認したところ、出力波形の歪みは発生しなくなることを確認し、出力波形の異常はICの経年変化に起因するものと判断した。なお、B系についても同様の傾向を認めた（添付資料8参照）。

以上のことから、中性子計装設備に特有の自動レンジ切替回路で使用されている比較器が、異常な波形の信号を出力した場合には、レンジ切替信号発生回路も異常な波

形の信号を出力することになる。それに伴いレンジ切替回路が正常に作動せず誤ったレンジへ切り替えられたことが判った。そのため、線形増幅器の出力はフルスケールを超えた値となり、トリップ回路がそれを検知しスクラムに至ったと判断した。なお、B系についても同様の事象が発生することを確認した。

本事象の原因となった安全系A系の当該IC(80%用比較器)について交換を行った。B系に使われている同IC(80%用比較器)についても交換を行った。また、自動レンジ切替回路の比較器として同様に使われているICについて調査を行った。そのうち、原子炉保護設備の作動に影響を与える回路のIC(安全系の予備器の80%用比較器並びにA系、B系及び予備器の15%用比較器)についても、予防保全の観点から交換を行った。交換後、自動レンジ切替回路が正常に作動していることを確認するとともに、安全系に対して実施する施設定期自主検査と同等の検査を行い、安全系が正常であることを確認した。今後、これらのICの経年変化を把握するため、施設定期自主検査の期間毎に比較器の出力波形を確認し、その健全性を確保していくこととする。
