高速実験炉「常陽」計測線付実験装置との干渉による回転プラグ燃料交換機能の一部阻害について(最終報)

平成19年11月2日(金)(機能の一部阻害が確認された日)

独立行政法人日本原子力研究開発機構 大洗研究開発センター(南地区)
高速実験炉「常陽」 原子炉建家内 (図-1の配置図参照)

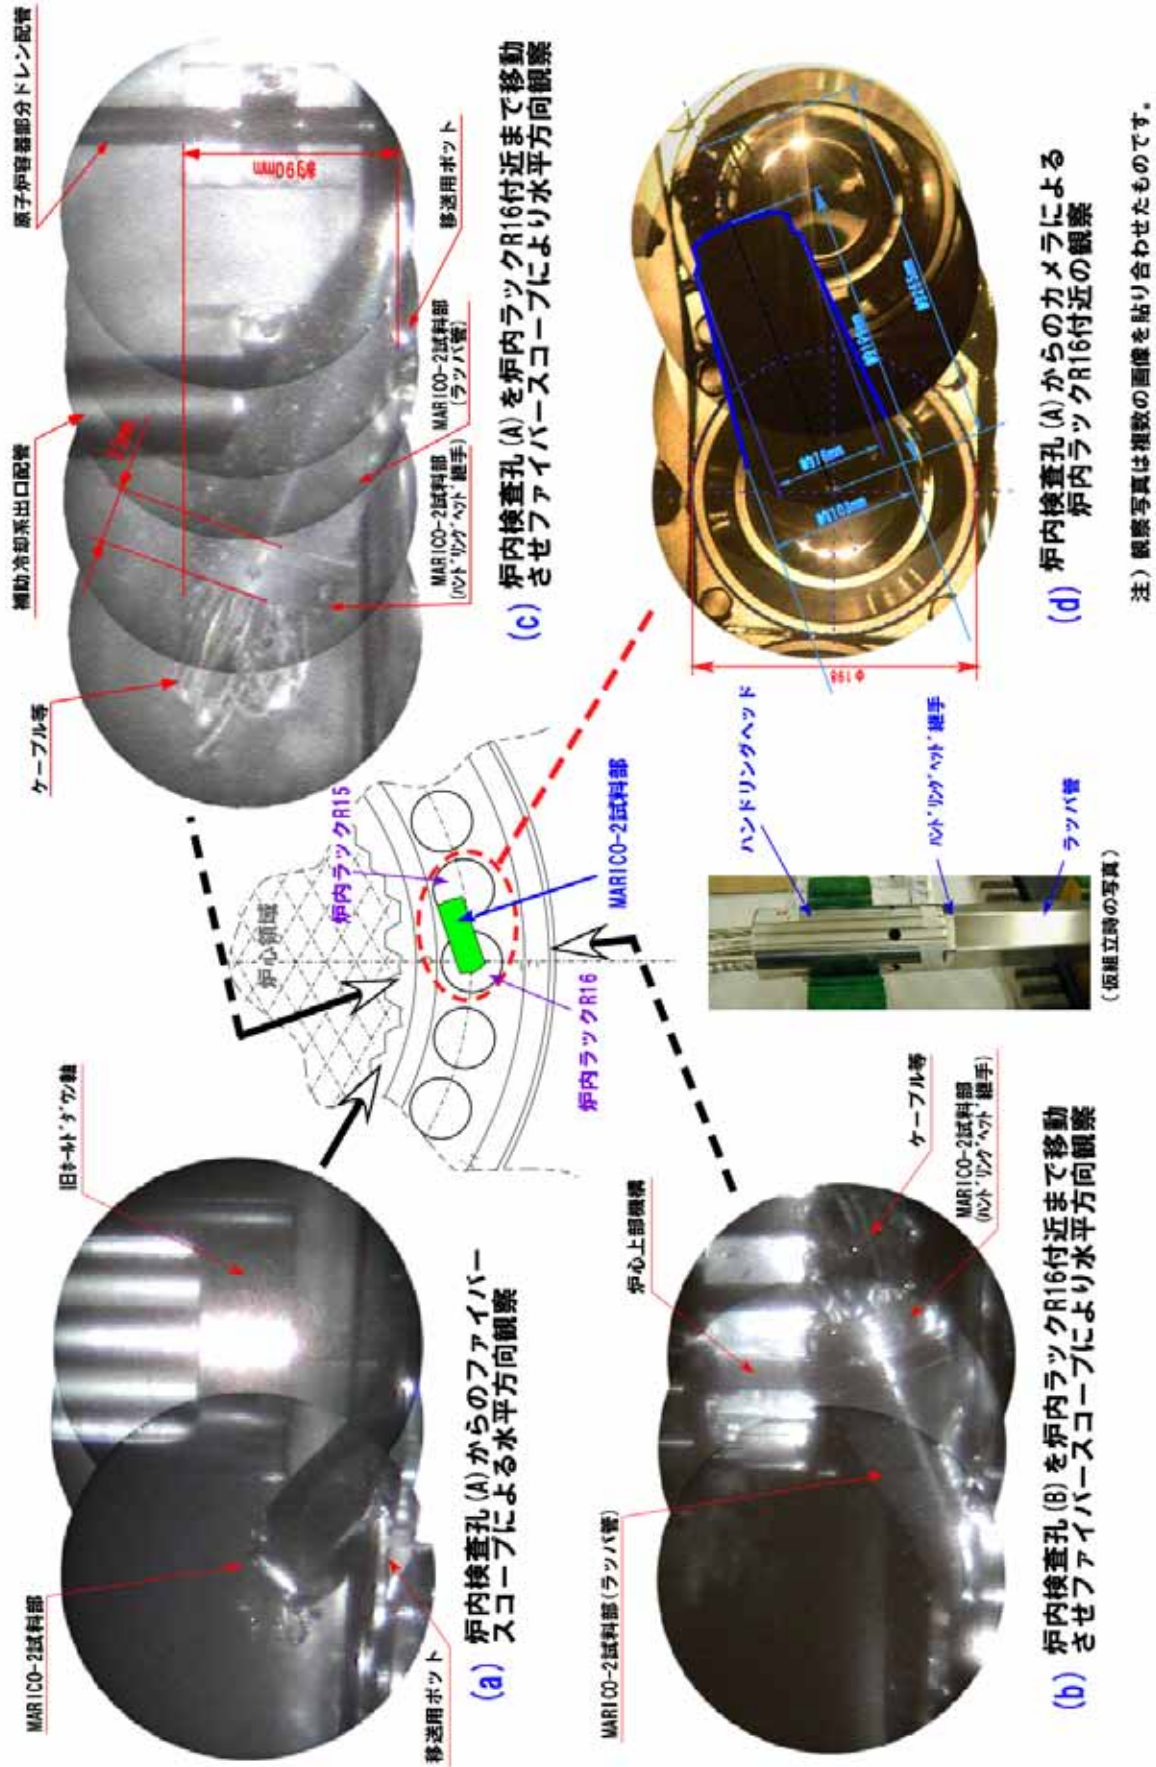
図-7 炉内ラック R16 上部の MARICO-2 試験部観察画像

- ・ 干渉物が六角形状のラッパ管を有し、その先端からケーブル及び配管が出ていることを確認した（図-7の(a)参照）。これより、干渉物は炉内ラック R16 内で切離作業を実施した MARICO-2 の試料部であることが確認できた。
- ・ MARICO-2 試料部の円環状のハンドリングヘッドがラッパ管の継ぎ手部分から外れていること（図-7の(b)参照）。炉内ラック上に突き出ている MARICO-2 試料部の高さが約 90mm であることを確認した（図-7の(c)参照）。

また、炉内検査孔(A)にカメラを据え付け、上方より炉内ラック R16 上の干渉物を観察した結果、炉内ラック R16 から R15 の方向に突き出ているラッパ管部分の長さは約 200mm であることを確認した（図-7の(d)参照）。

炉内観察の結果、炉内ラック R16 の上部から R15 にかけて MARICO-2 試料部が突き出ており、その高さが約 90mm であることが判明した。炉心上部機構下面及び新旧ホールドダウン軸下端と集合体頂部の間隙が約 70mm であることから、炉心上部機構または新旧ホールドダウン軸が炉内ラック R16 付近に接近した際に、MARICO-2 試料部と干渉する領域が生じるため、その領域では回転プラグが操作できないことが平成 19 年 11 月 2 日にわかった（図-13 参照）。

炉内観察の結果、回転プラグ燃料交換機能の一部阻害及び炉心上部機構の整流板等の変形等が確認された。原子炉の安全性を担保し、「常陽」の運転を再開するためには、干渉物である MARICO-2 試料部を撤去し、回転プラグ燃料交換機能を復旧するとともに、炉心上部機構を交換する必要がある。

今後、炉心上部機構の交換、MARICO-2の撤去を実施する。

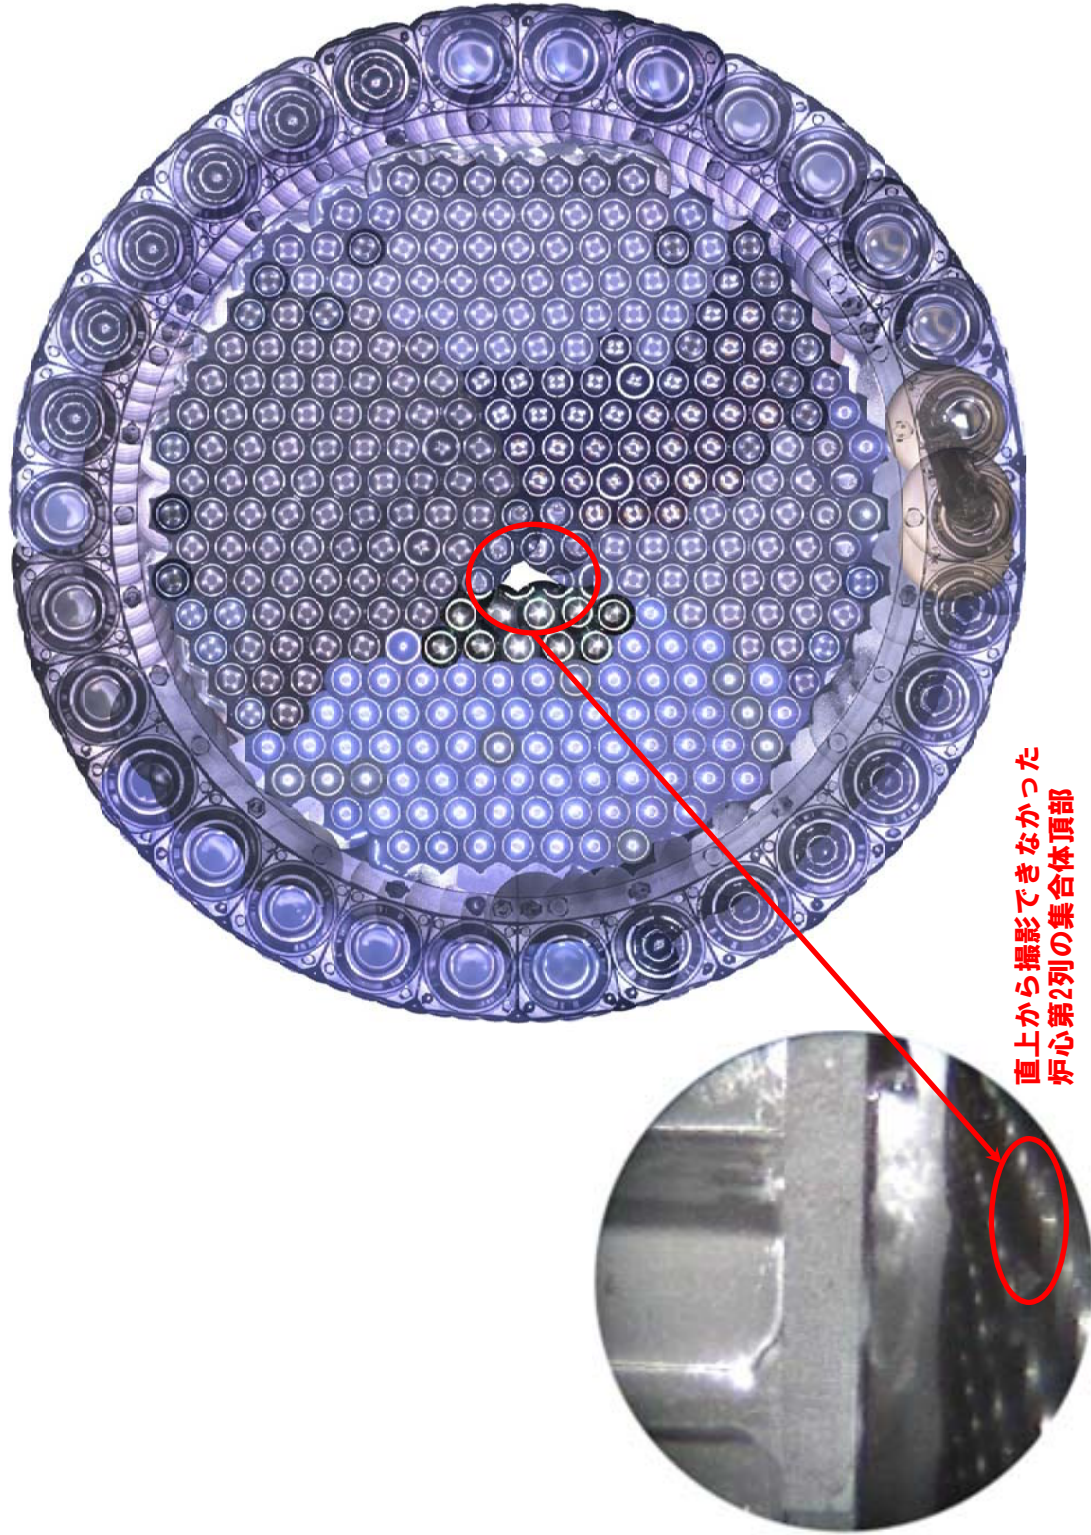
図-8 集合体頂部等観察画像

集合体頂部等の撮影は、回転プラグを操作することで、カメラの位置を各集合体等の直上に調整して行ったが、1回の観察で撮影できる範囲は集合体約1体分に限られることから、集合体頂部等の全体を観察するため、約650回の撮影を実施した。これらの撮影写真を貼り合わせ1枚の画像としたものを図-8に示す。この観察から、集合体頂部等にルースパーツがないこと及び有意な傷等の異常がないことを確認した。

なお、炉心第2列に装荷された集合体1体（図-8の集合体頂部等の観察画像の白抜き部分）については、回転プラグの操作範囲が限定されるため、直上からのカメラによる撮影はできなかったが、ファイバースコープによる水平方向からの観察より、当該位置についてもルースパーツがないことを確認した。

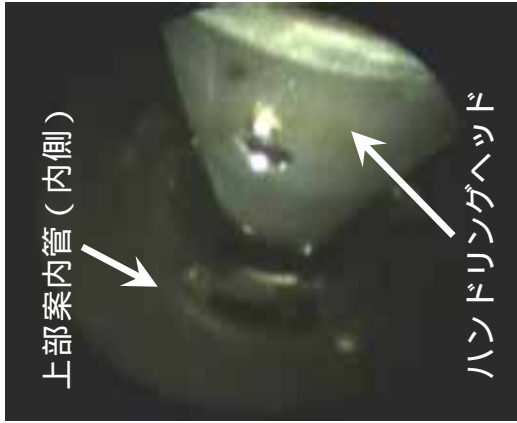
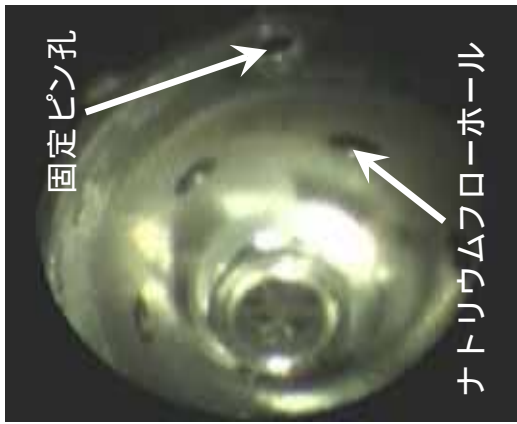
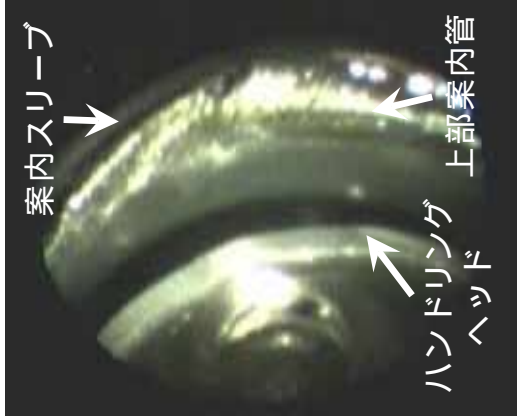
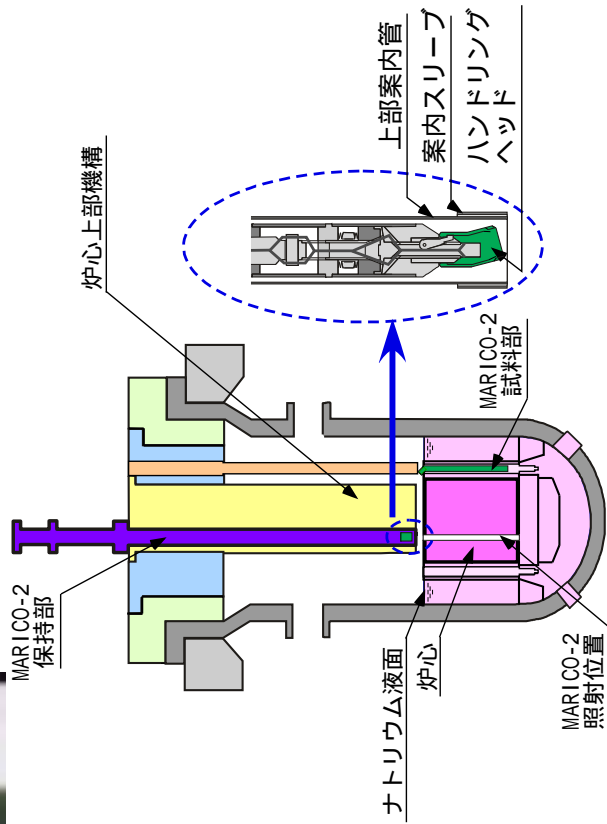
図-9 MARICO-2 上部案内管・ハンドリングヘッドの観察画像

- MARICO-2 試料部のハンドリングヘッドが保持部と接続された状態で、炉心上部機構内の MARICO-2 上部案内管内部に存在し、炉心上部機構が移動した方向（平成 19 年 6 月 1 日に、炉内ラック R16 上での MARICO-2 試料部切離作業終了後、回転プラグを基準位置に戻した際の炉心上部機構の移動方向）の反対側の方向に傾いていることを確認した（図-9 参照）。また、MARICO-2 のハンドリングヘッドと試料部を接続していた固定ピン 6 本は、ハンドリングヘッド部分では確認できなかった。
- 炉心上部機構下面において、整流板及び案内スリーブの変形が概ね炉心上部機構下面と MARICO-2 試料部が接触した領域に沿って生じていることを確認した（図-10 参照）。なお、回転プラグを基準位置に戻した時の移動軌跡から評価した炉心上部機構下面における MARICO-2 試料部と整流板が接触した長さは約 80cm である。
- 集合体出口温度測定用熱電対 115 本のうち、センター孔案内スリーブに隣接した少なくとも 2 本について、相対位置の変位があることを確認した（一例：図-11 参照）。
- 制御棒 No.2 の上部案内管の一部に変形があり、当該制御棒上部案内管に近接した炉心上部機構フランジ下面に擦り跡があることを確認した（図-12 参照）。これらの変形等は、炉心上部機構を移動した際に、MARICO-2 試料部との接触により生じたものである。

により、ケーブル等切断不能は発生していないと判断した。また、炉内観察では、上記に加え、ハンドリングヘッドが保持部と接続された状態で存在していることも確認した(図-9 参照)。これらにより、ケーブル等挟み込みは発生していないと判断した。

- 炉心上部機構内のMARICO-2保持部にハンドリングヘッドが接続されていた。
- MARICO-2上部案内管下端に変形があった。
- ハンドリングヘッドと試料部を接続していた固定ピン6本（概略寸法：直径6mm、長さ13mm）は、ハンドリングヘッド部分では確認できなかった。

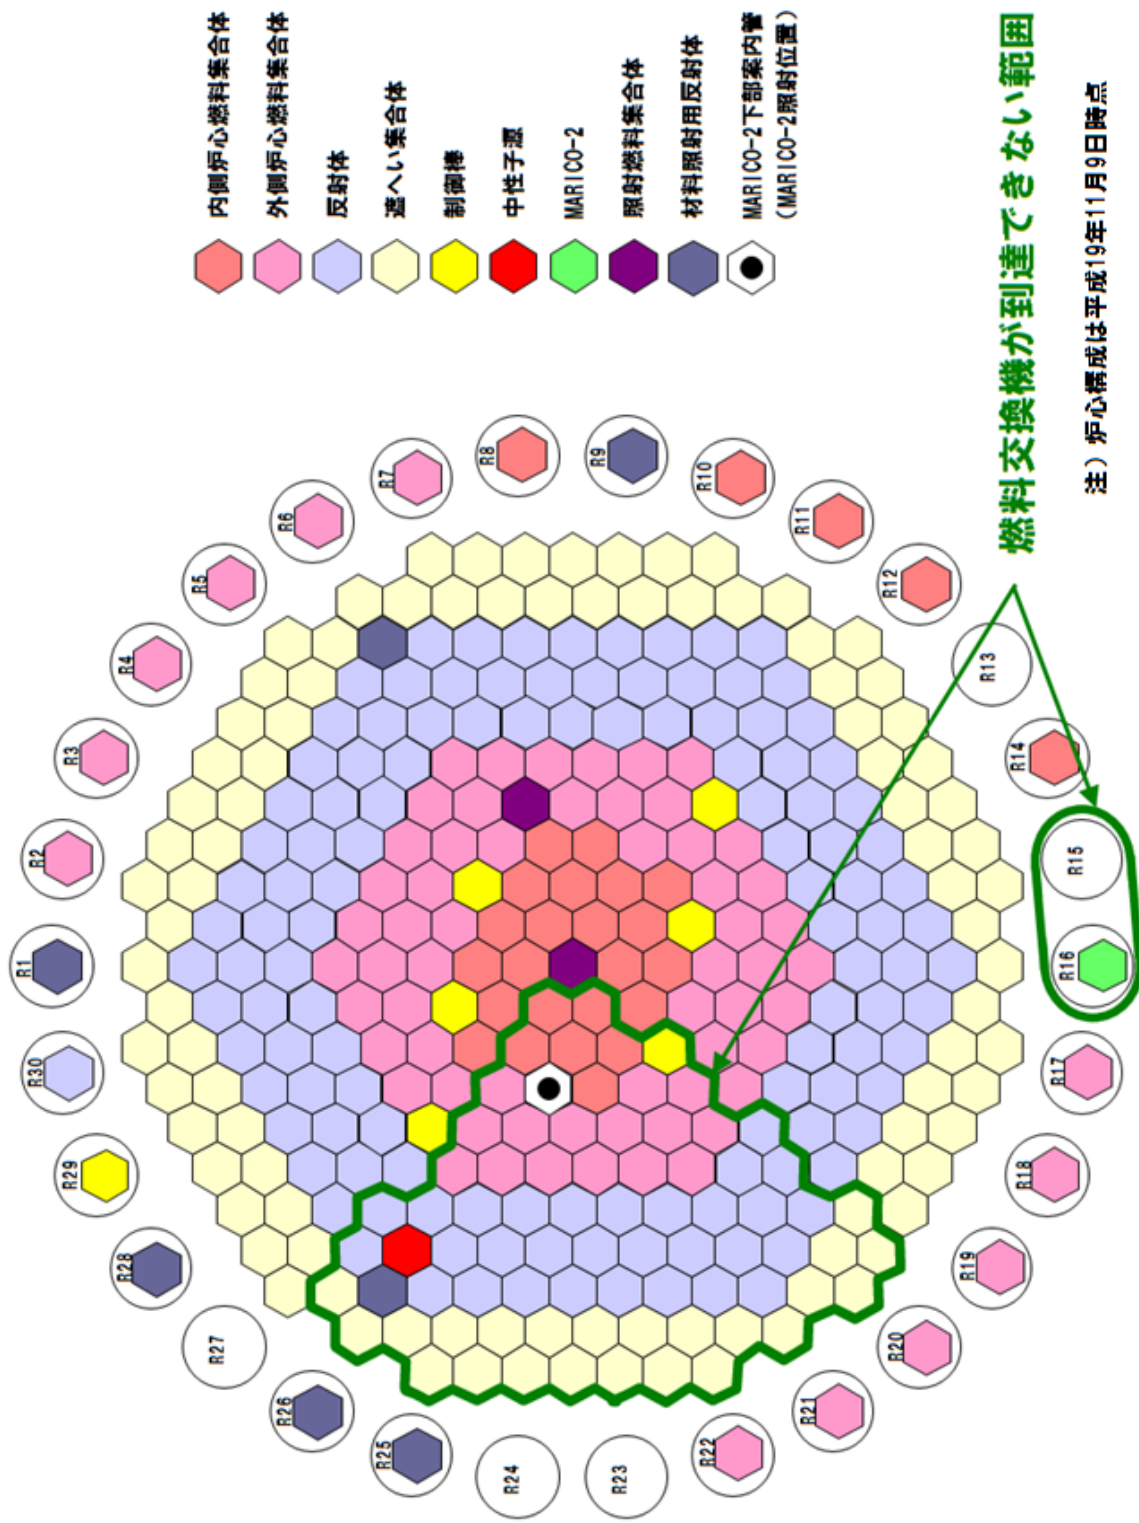
図-14 MARICO-2 試料部との干渉により燃料交換機が到達できない範囲

回転プラグを操作した場合、燃料交換機が到達できない範囲は、回転プラグが燃料交換で位置決めする場所 343 箇所（炉心 313 箇所、炉内ラック 30 箇所）のうち、80 箇所（約 24%）である。この範囲を図-14 に示す。

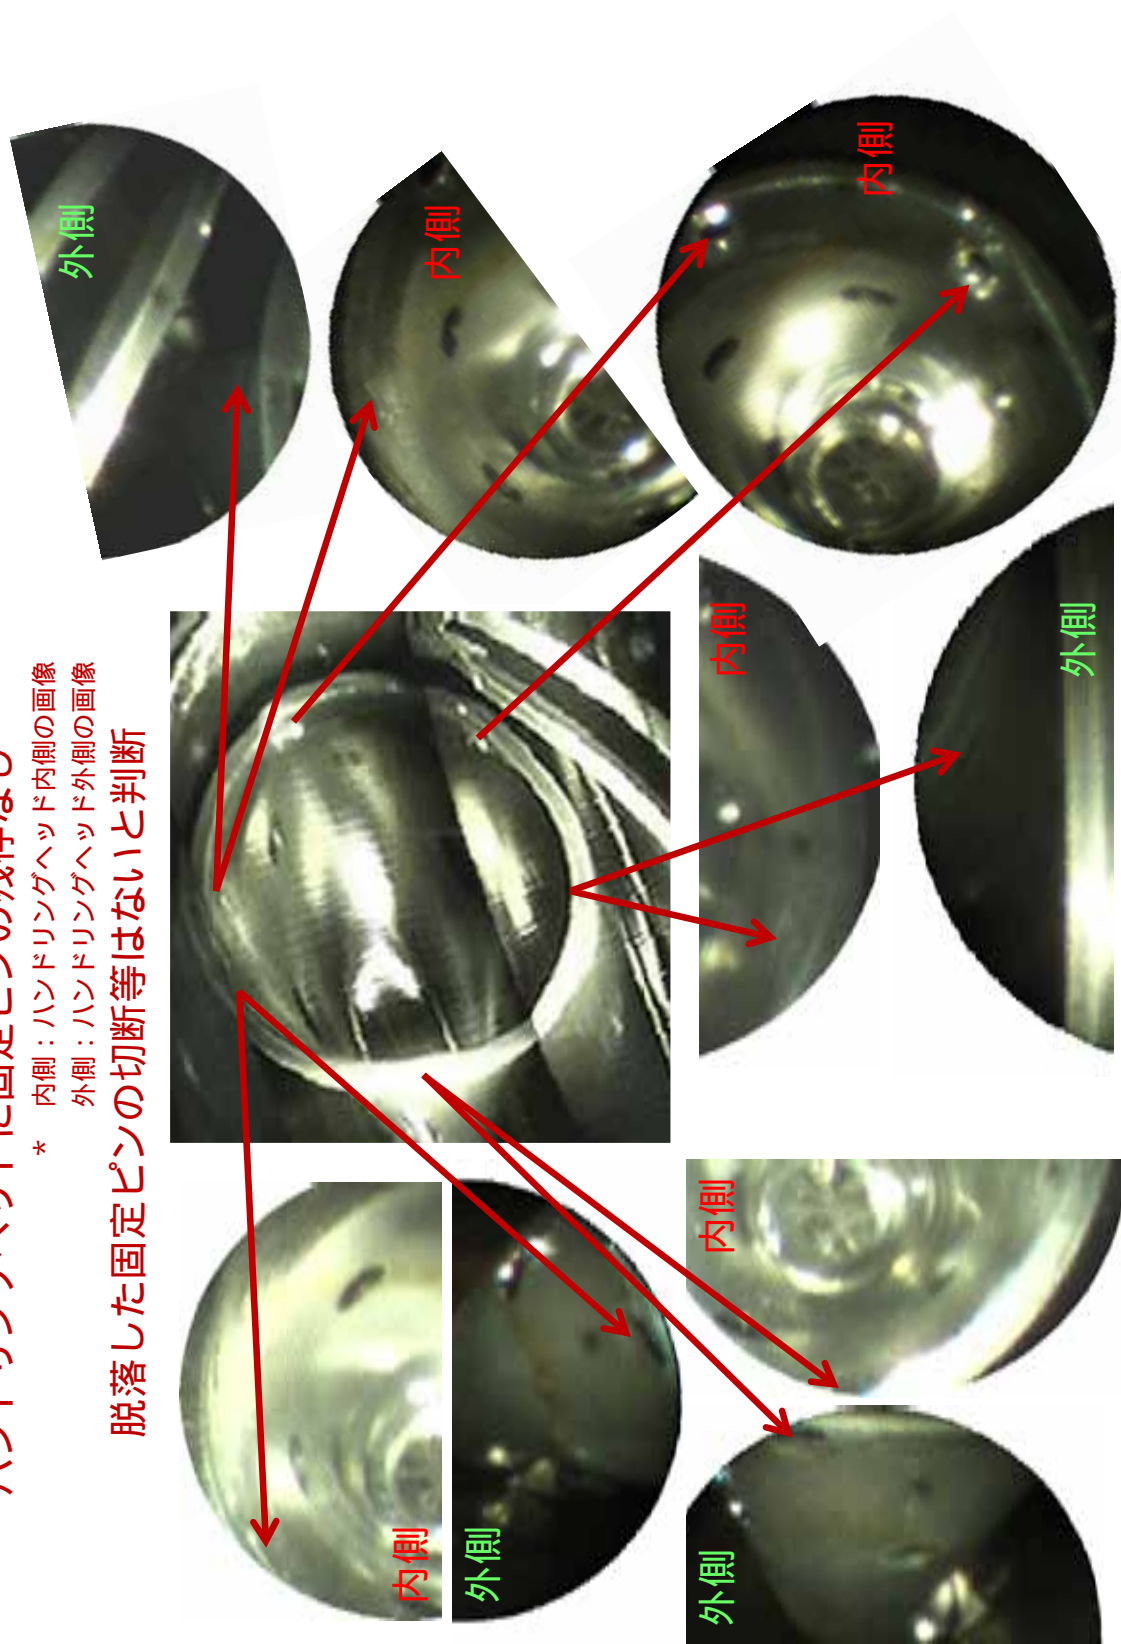
図-16 固定ピン孔の状況

- ・ ハンドリングヘッドをハンドリングヘッド継手に取り付け、固定ピンをハンドリングヘッド外側より差し込むことで、ハンドリングヘッドはラップ管と接続される。固定ピンはハンドリングヘッド外側で溶接される。図-16 に示すように、ハンドリングヘッドの固定ピン孔が変形し、固定ピンの残存がなく、固定ピンが切断等された形跡はない。そのため、固定ピンは、溶接部分が破損し、脱落したと判断できる。なお、MARICO-2 試料部切離作業を、炉内ラック R16 上部で実施したことを考慮すると、固定ピンの落下位置は炉内ラック R16 近傍または炉心外周槽であると推定される。

ハンドリングヘッドに固定ピンの残存なし

脱落した固定ピンの切断等はないと判断

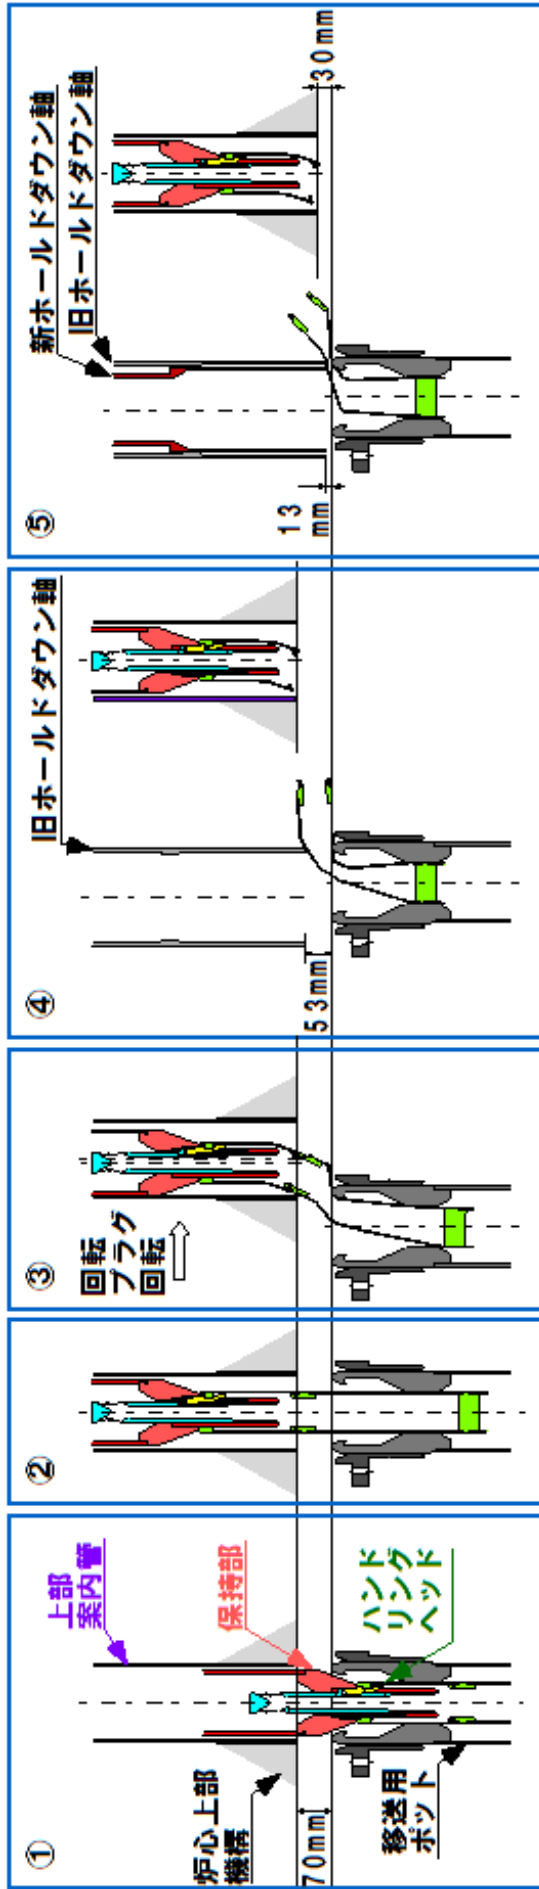
図-19 MARICO-2 試料部切離作業時の事象進展

炉内観察の結果より、炉内ラック R16 の上部から R15 にかけて MARICO-2 試料部が突き出ており、原子炉停止後、炉内ラック R16 において MARICO-2 試料部と保持部の切離作業終了時に、試料部が移送用ポット上部へ引き出され、試料部が突き出した状態で回転プラグを回転させたことで、回転プラグ燃料交換機能の一部障害が発生したことを確認した（図-19 参照）。

①② 試料部切離作業終了時に、
試料部が移送用ポット上部へ
引き出される。

③ 回転ブラグの回転
により、吊り上げられ
た試料部の上部が変形
し、ハンドリングヘッド
で切り離れる。

④ 突出・変形した試料部の
上部に、燃料交換機ホル
ドダウン軸が移動する。

⑤ 回転ブラグのジャッキ
ダウンにより、変形し
た試料部と燃料交換機ホル
ドダウン軸が接触する。

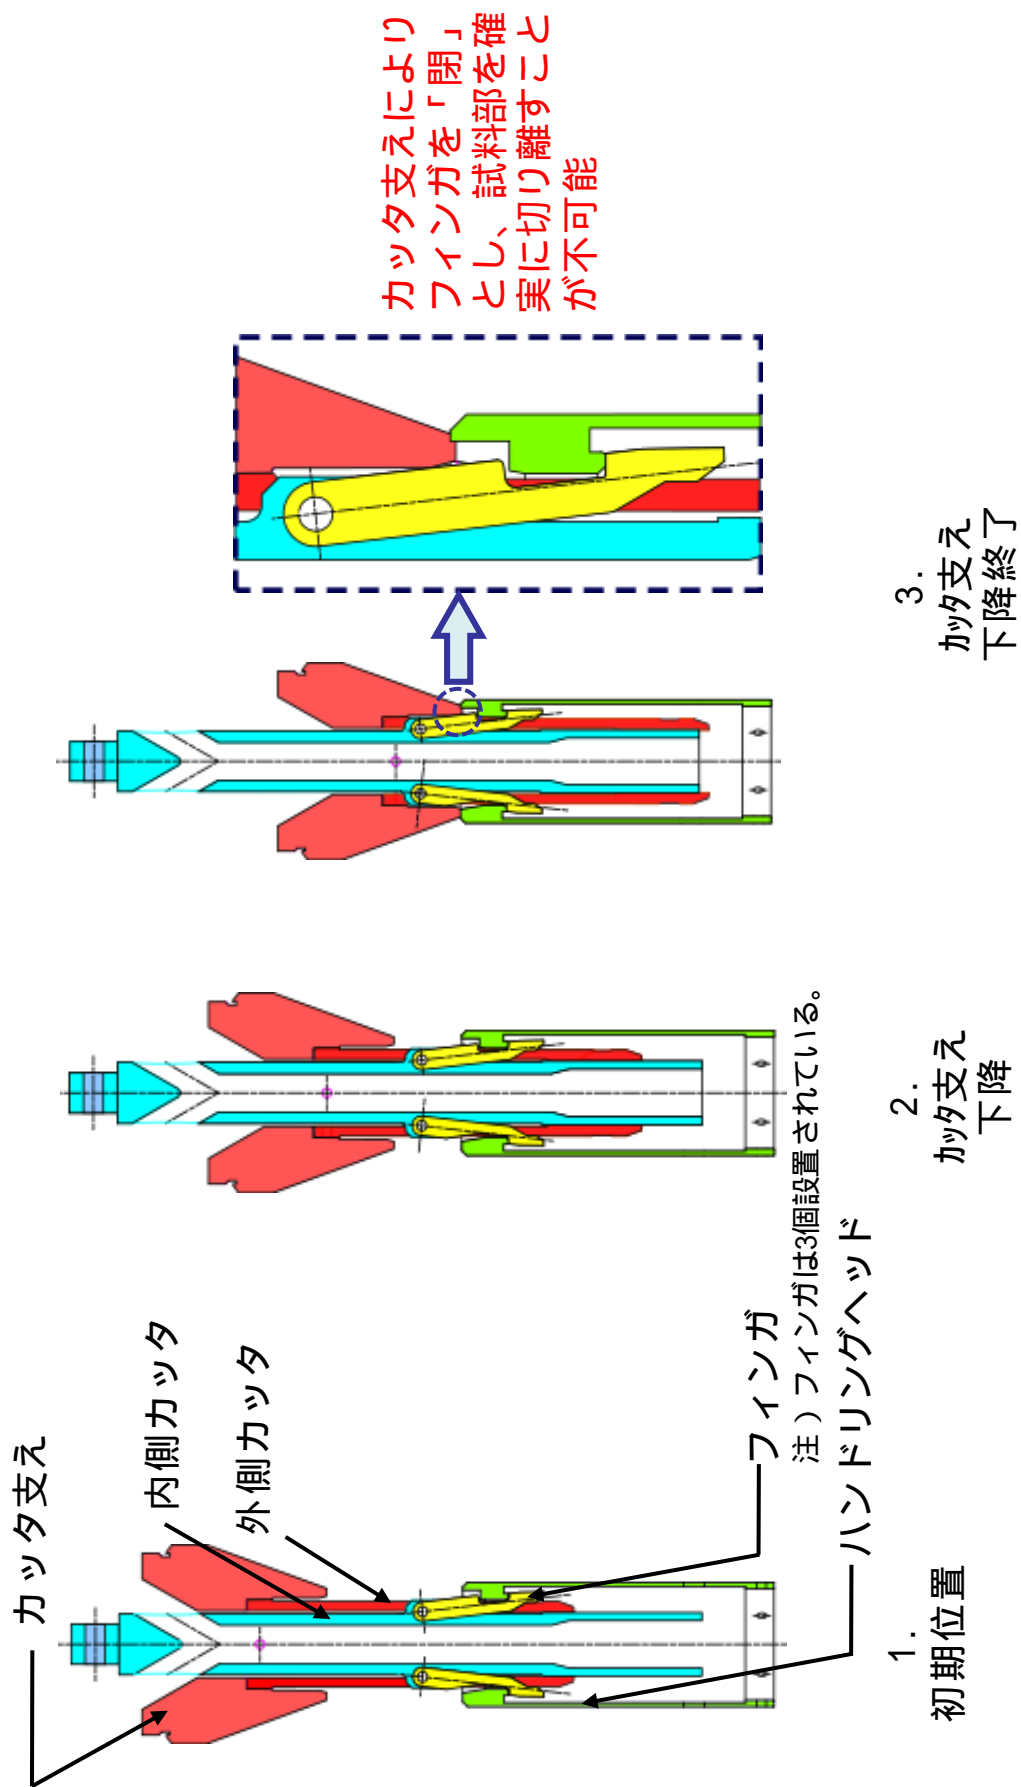
図-24 MARICO-2 試料部切離機構設計精査結果

MARICO-2 試料部切離機構の設計(試料部切離機能に係る当該機構の構造・寸法の決定及び図面の作成過程)について精査した結果、上述したように、MARICO-2 試料部切離機構には、カッタ支えを下方に移動させ、フィンガを内側方向に押し「閉」とすることで、試料部を切り離す機能が要求されるが、図面寸法(図-23 に示す MARICO-2 試料部切離機構において、フィンガを「閉」とする動作上重要な項目とその寸法)ではカッタ支えによりフィンガを「閉」とし、試料部を確実に切り離すことが不可能(機能不全)であることが判明した(図-24 参照)。また、MARICO-2 試料部切離機構の設計にあたっては、試料部の切り離しが確実に実施できるよう寸法を設定する必要があるが、MARICO-2 では、その寸法が的確に設定されていなかったこと(設計不備)が判明した。炉内観察の結果、ハンドリングヘッドが保持部と接続された状態で存在していることを確認しており、これは本判断が妥当であることを裏付ける。

以上のとおり、MARICO-2 (MARICO-1 を含む) 試料部切離機能に係る的確な設計の実施、及びその検証がなされておらず、試料部切離機構の設計不備・機能不全が生じたことが、「MARICO-2 試料部切離不能・試料部突出」の発生要因である。

- ・ 炉内ナトリウム中で切離機能が要求される計測線付実験装置について、試料部切離機構の設計見直しを行う。

- ・ 炉内ナトリウム中で切離機能が要求される計測線付実験装置の設計の実施時において、シミュレーションや炉外試験等の手段により、切離機能に係る要求を満足することの検証作業を確実に実施する。
- ・ 炉内ナトリウム中で切離機能が要求される計測線付実験装置の設計の実施時において、シミュレーションや炉外試験等の手段により、切離機能に係る要求を満足することが検証されていることの確認を品質保証体系の文書の中で明確化する。

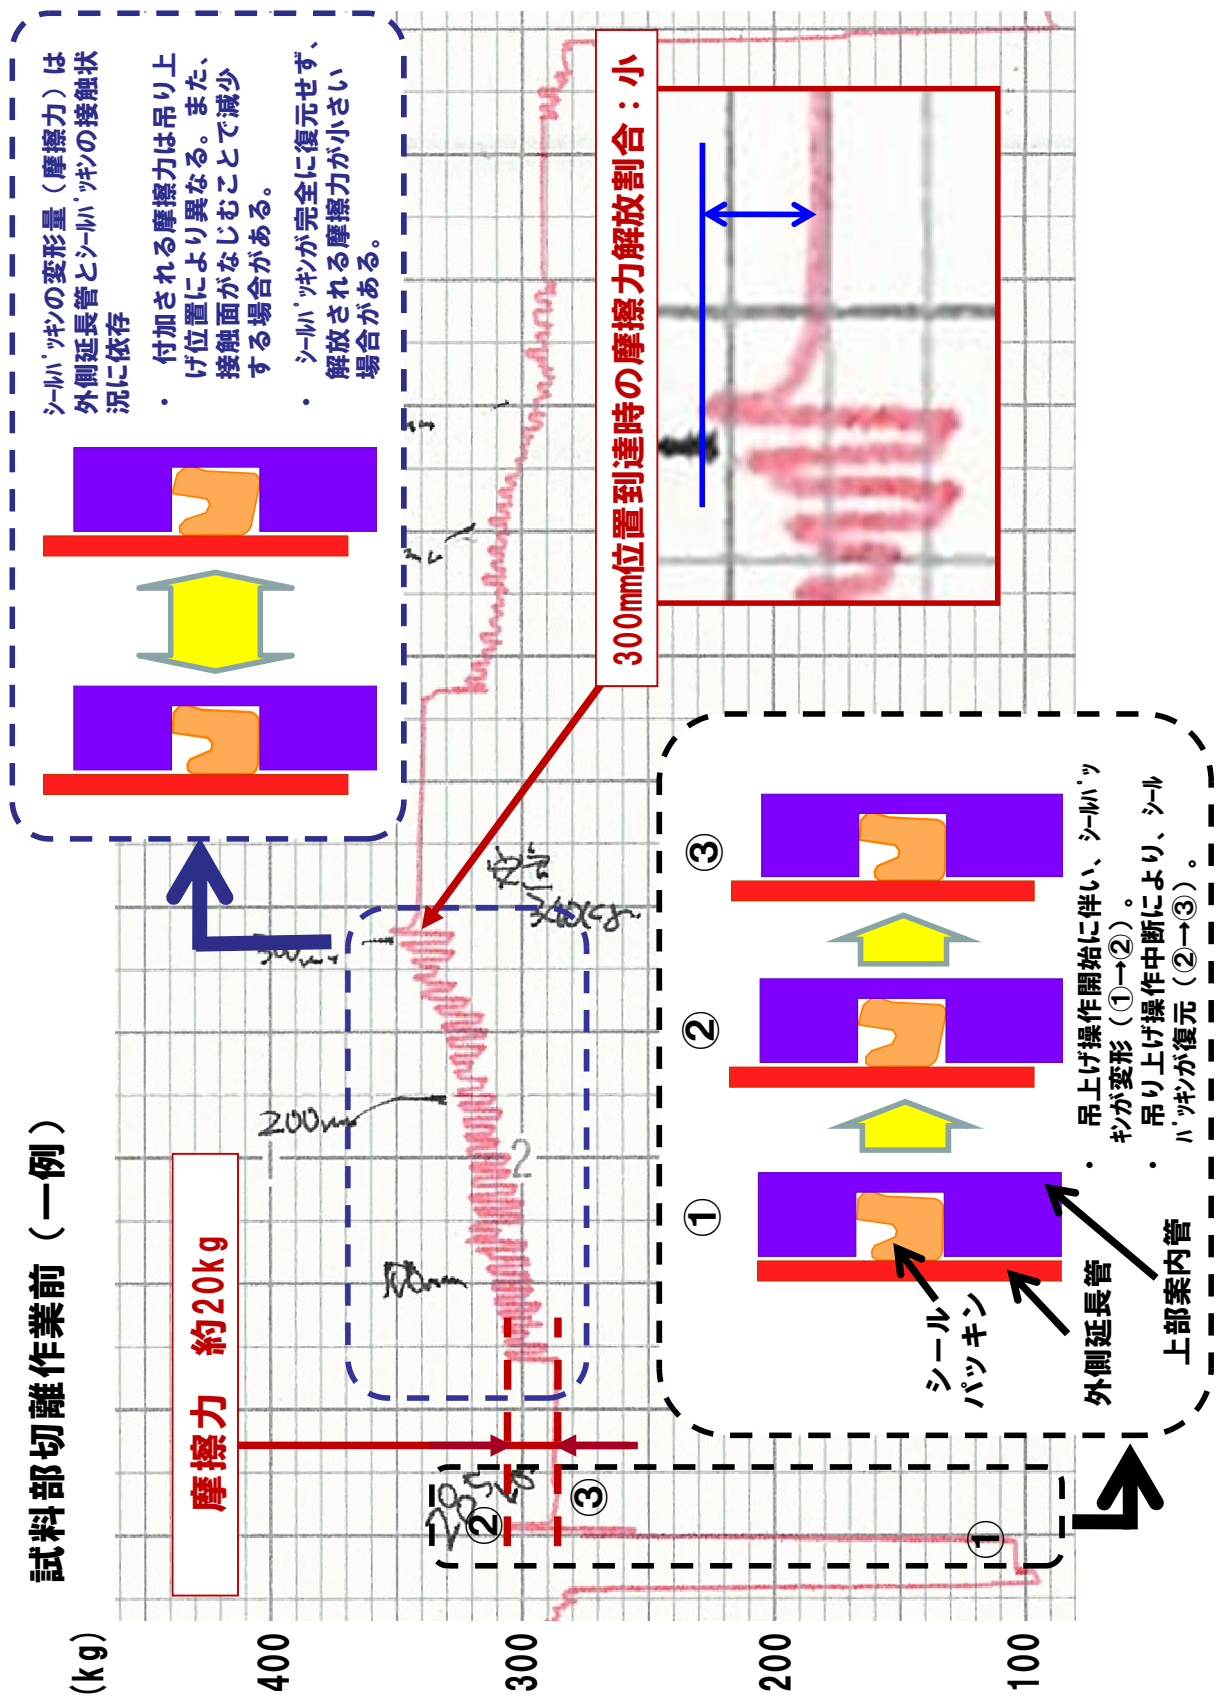
図-28 MARICO-2 試料部切離作業前の吊り上げ重量チャート (一例)

- ・ MARICO-2 試料部切離作業前吊り上げ重量測定における吊り上げ重量チャートの一例を図-28に示す。吊り上げ作業中には、約20kgの吊り上げ重量変動が確認されている。試料部・保持部重量は一定であることを踏まえると、図-28に示すような吊り上げ重量変動は、摩擦力が付加・解放されることで発生したと考えられる。当該吊り上げ重量チャートを分析した結果、切離作業前吊り上げ重量測定時の吊り上げ作業中には、摩擦力の付加・解放が繰り返されているが、切離作業前吊り上げ重量測定時には摩擦力がほとんど解放されていなかったことが確認できた。
- ・ MARICO-2 試料部切離作業後吊り上げ重量測定における吊り上げ重量チャートの一例を図-29に示す。吊り上げ作業中の摩擦力の付加・解放量は、約10kgであり、上述したMARICO-2 試料部切離作業前吊り上げ重量測定時の摩擦力の付加・解放量より小さかった。また、切離作業後吊り上げ重量測定時には摩擦力がほぼ解放された。
- ・ MARICO-2 試料部切離作業前後の吊り上げ重量測定における吊り上げ操作終了(300mm位置到達)時の最大吊り上げ重量(摩擦力を含めた吊り上げ重量のピーク値)の推移を図-30に示す。吊り上げ・吊り下ろし操作の繰り返しにより、外側延長管とシールパッキンの接触面になじみが生じ

- ・ 炉内ナトリウム中で切離機能が要求される計測線付実験装置について、接触式の切離検知機能や、画像による確認方法を導入する等、試料部切離確認方法を多様化する。

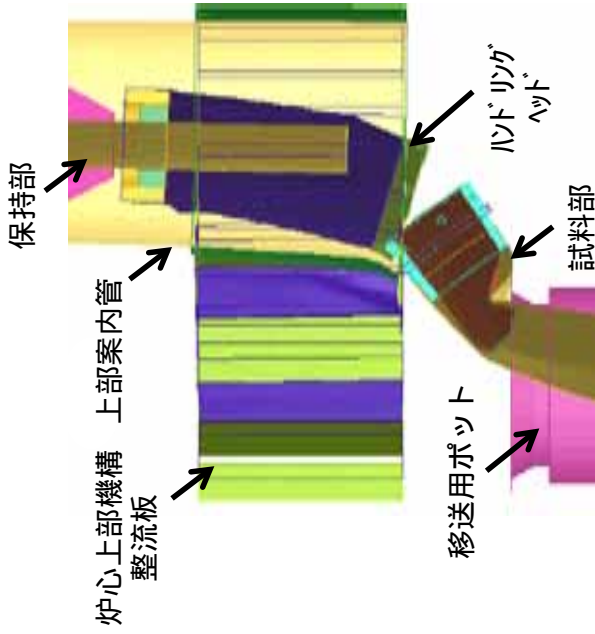
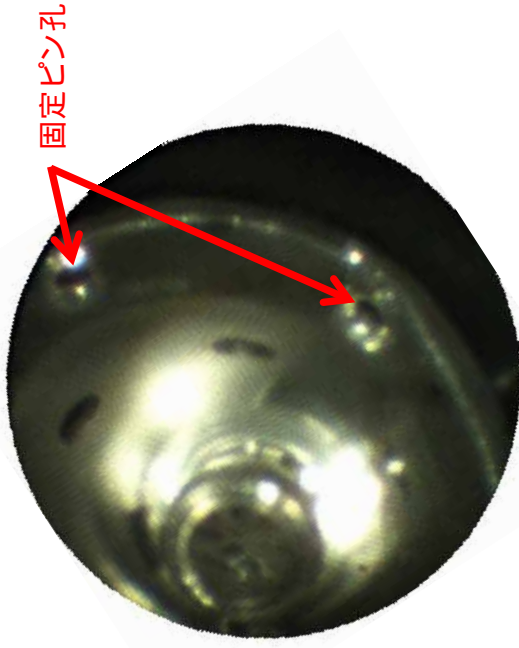
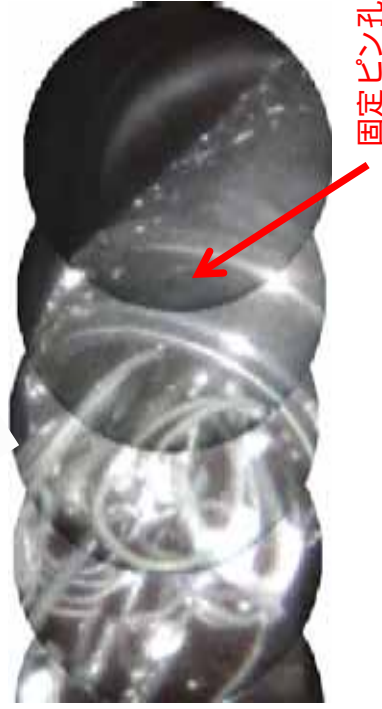
図 8-2 固定ピンの脱落に係る推定プロセス（固定ピンの脱落シナリオ）

ハンドリングヘッド固定ピン孔の状況

ハンドリングヘッド継手固定ピン孔の状況

上記動作により、固定ピン溶接部（ハンドリングヘッド外側表面部）が破損し、固定ピンが脱落

- ・ ハンドリングヘッド及びハンドリングヘッド継手の固定ピン孔に固定ピンの残存なし
- ・ ハンドリングヘッドの固定ピン孔に変形あり
- ・ ハンドリングヘッド継手の固定ピン孔に変形なし

固定ピンが切断した形跡はなく、固定ピン溶接部が破損し、固定ピンが脱落したと判断

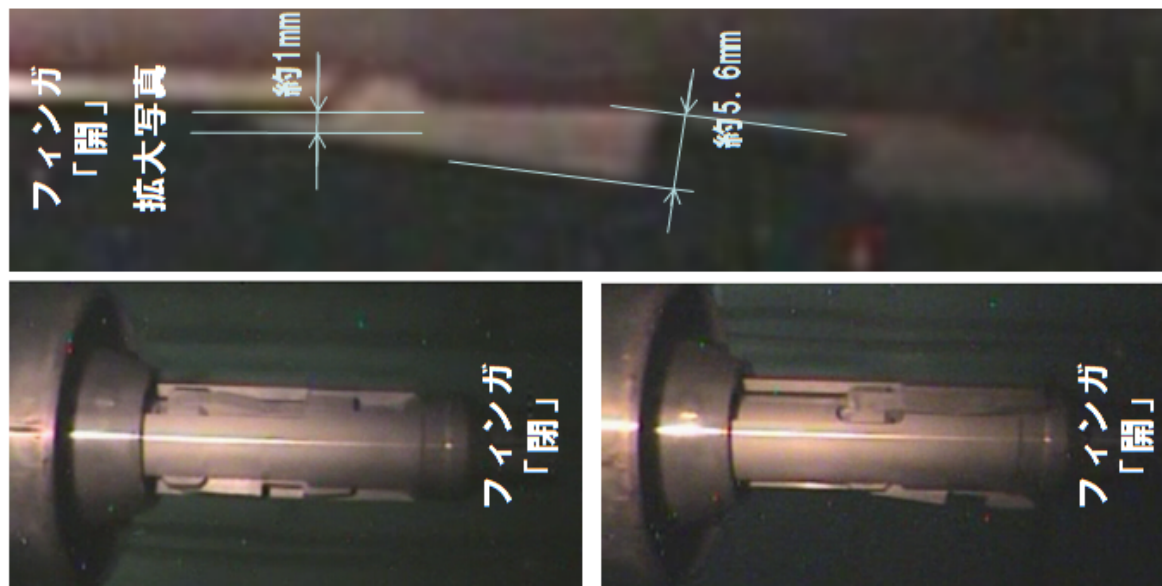
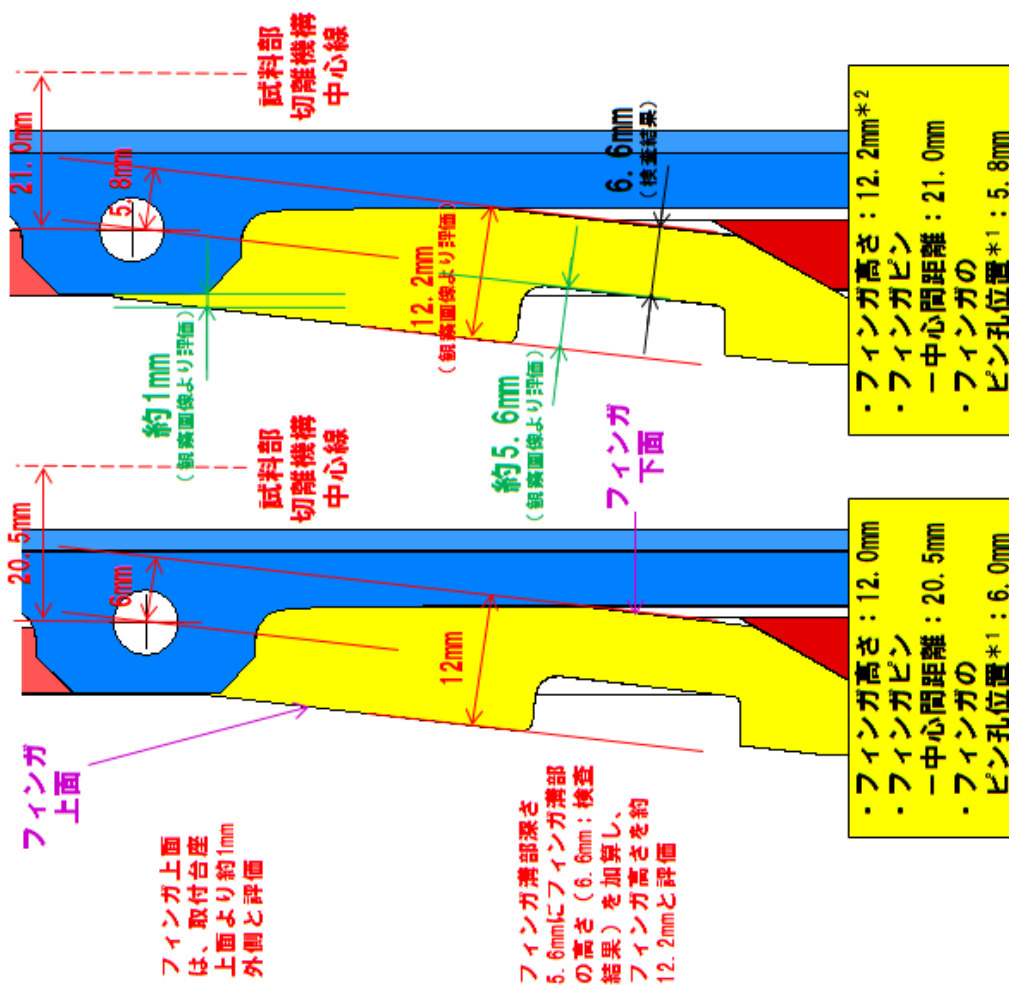
図 17-1 MARICO-1 試料部切離機構の観察結果

MARICO-1 と MARICO-2 においては、試料部を切り離す機能が要求されており、その構造等を決定し、図面を作成する（以下、「設計」）際には、製作公差を考慮し、当該機能を満足するよう寸法を設定する必要があるが、MARICO-1 及び MARICO-2 では、試料部切離機能に係る寸法の設定に不備（設計不備）があった。設計から製作を通じて、試料部切離機能に係る検証作業を実施していなかったことが、設計不備を発見できなかった要因である。

- ・フィンガ高さ: 12.2mm*2
- ・フィンガピン中心間距離: 21.0mm
- ・フィンガのピン孔位置*1: 5.8mm

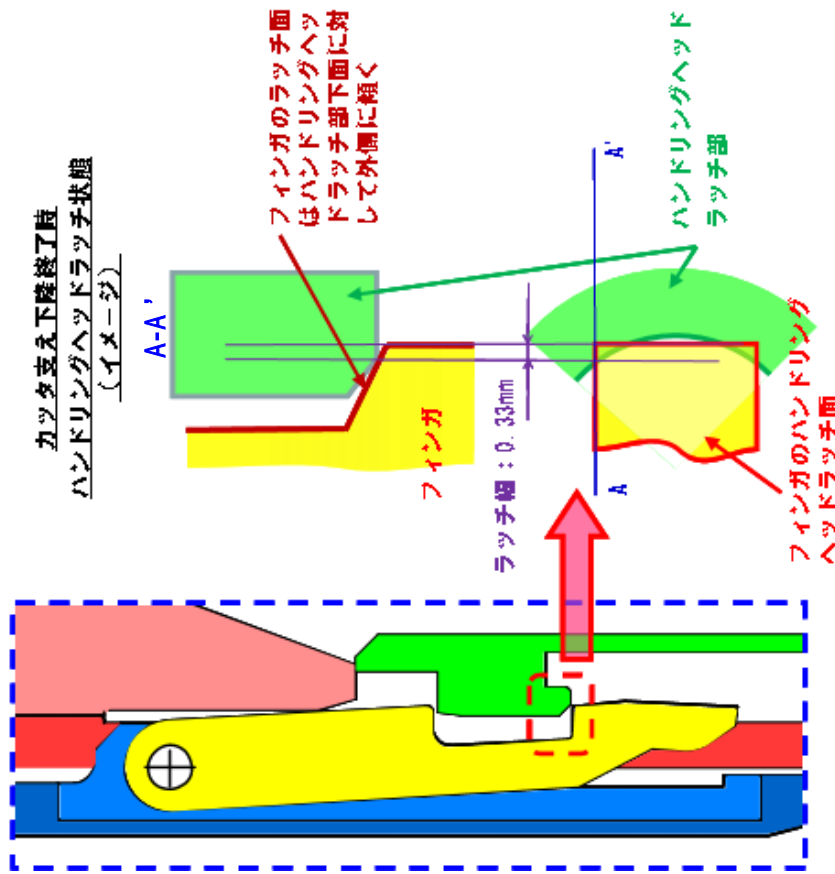
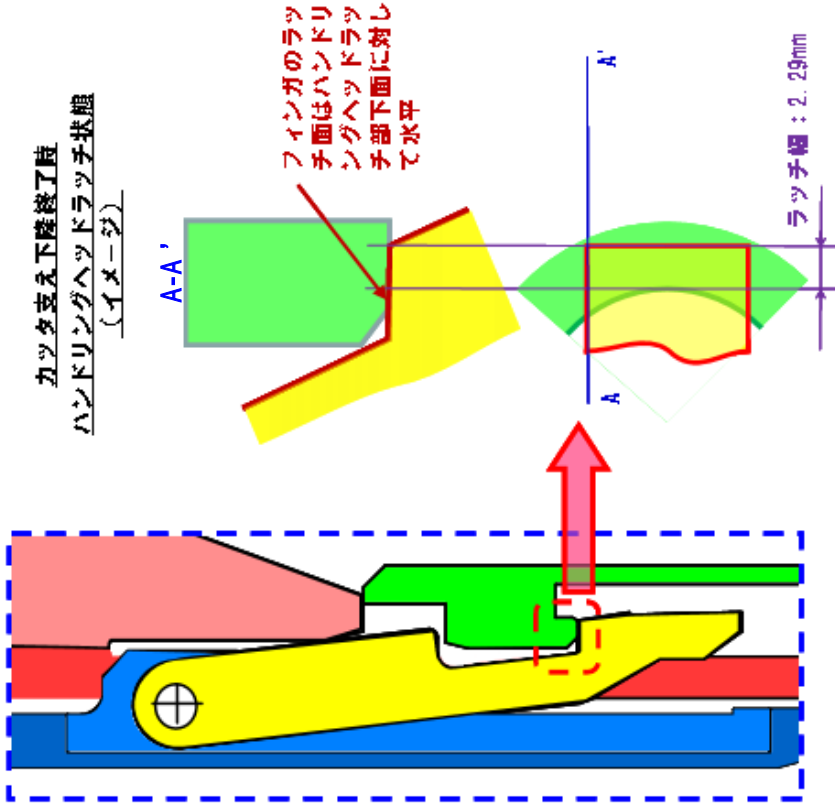
図 17-3 MARICO-1 と MARICO-2 におけるカタ支え下降終了時のラッチ状態の比較

- ① フィンガは概ね「閉」となっているため、フィンガのラッチ面はハンドリングヘッドラッチ下部下面に対して外側に傾く。
- ② フィンガのラッチ面に付加される減料部重量・カタ支えによる押し出し荷重により、フィンガを「閉」とする方向に力が働き、フィンガが「閉」となる。

- ① フィンガは概ね「開」となっているため、フィンガのラッチ面は、ハンドリングヘッドラッチ下部下面に対して水平となる。
- ② ラッチ幅が大きく、かつフィンガのラッチ面は、ハンドリングヘッド下部下面に対して水平であるため、フィンガを「閉」とする方向に力が働く要因がなく、フィンガは「開」とならない。
