材料試験炉（JMTR）の管理区域外にある埋設配管のき裂による放射性物質の漏えいについて（最終報）

独立行政法人日本原子力研究開発機構 大洗研究開発センター（北地区）

材料試験炉（JMTR）

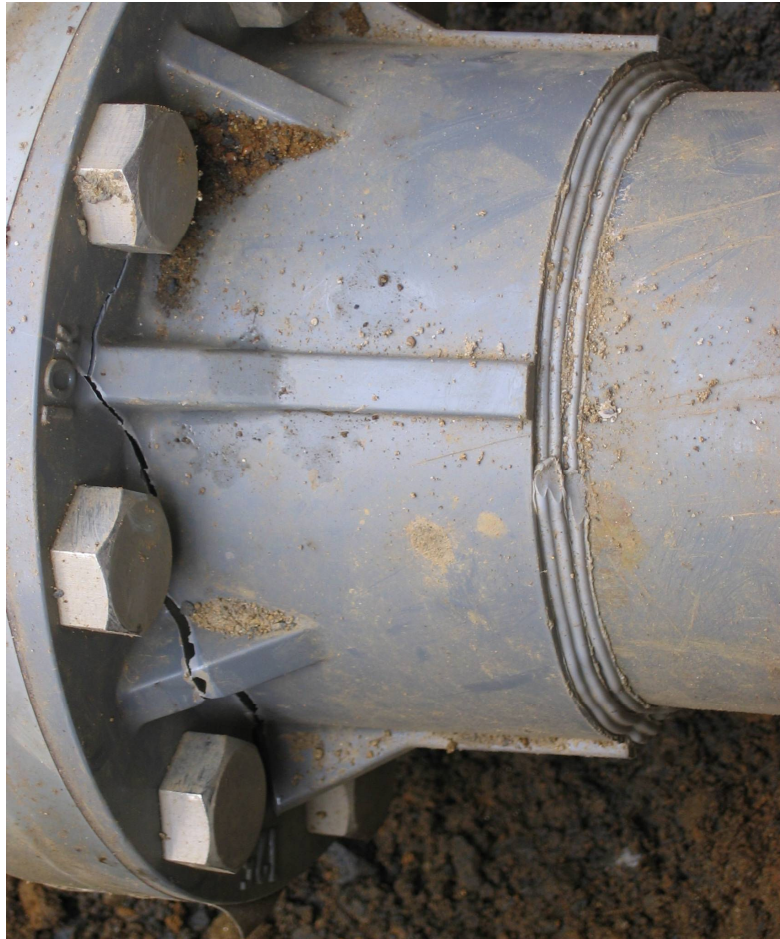
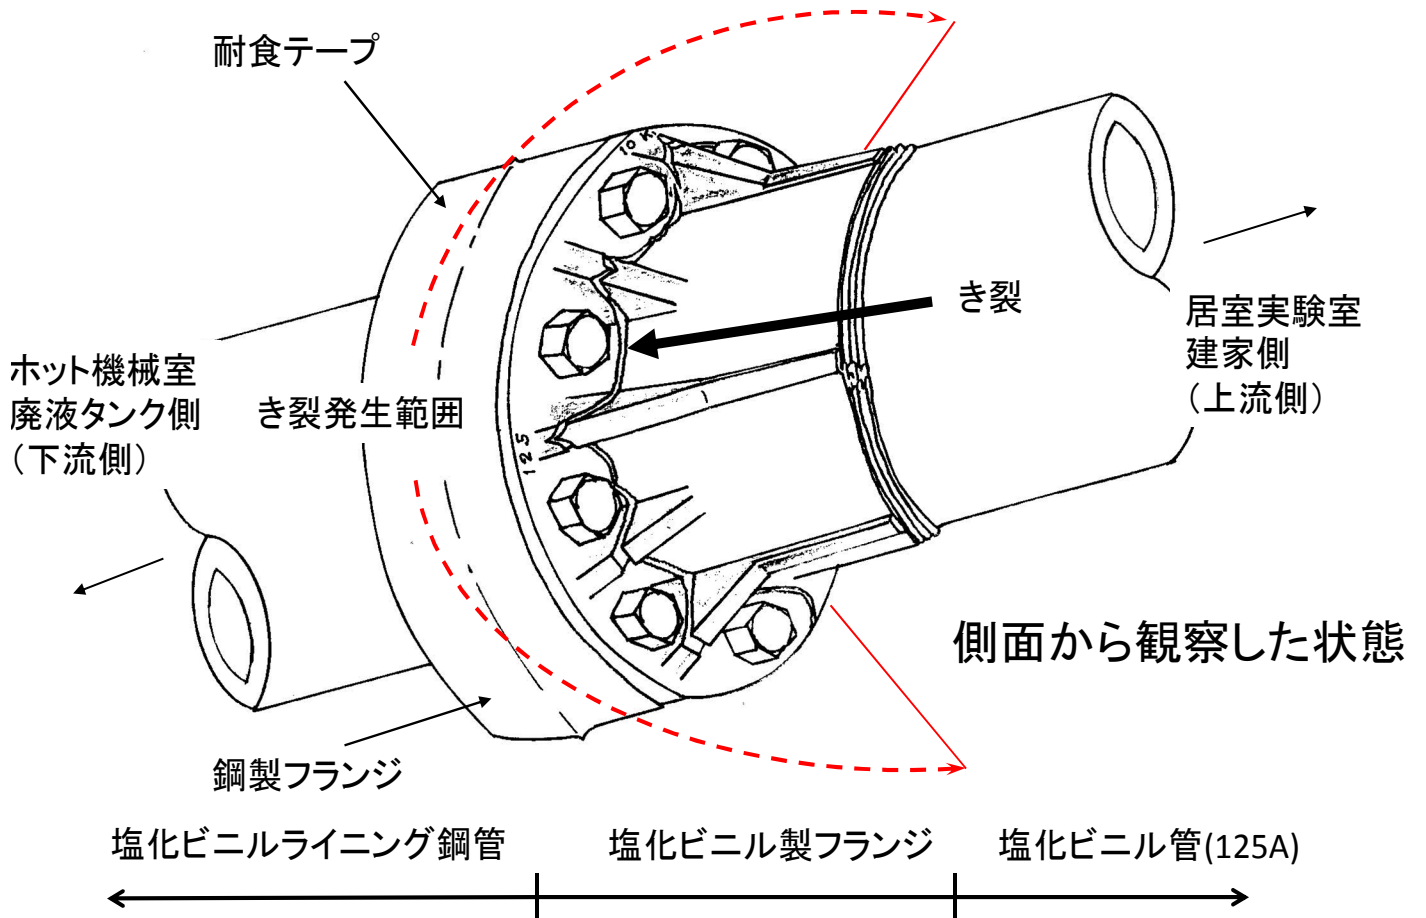
図5 き裂の状態

10月5日には10月1日同様、コンクリート製U字溝取り外しのため、手掘りによりコンクリート製U字溝周辺を掘削した。コンクリート製U字溝は、定尺ものと切断加工されたもので2分割されていたため、切断加工されたもの（約35kg）をまず取り除き、続いて定尺もの（約67kg）を取り除いたところ、作業担当者が塩化ビニル配管（125A、外径：約140mm）のフランジ部にき裂を発見した。作業担当者から施設管理者に、埋設配管の塩化ビニル配管側フランジ部にき裂を発見した旨の連絡があり、10時40分頃に施設管理者がき裂を確認した。このとき、き裂からの廃液の滴下は認められなかった。（図5）

- ⑦ 1 1 時 5 2 分頃、き裂状況を目視により確認したところ、当該フランジ部の周方向に長さ約 320mm、幅約 3mm（最大）のき裂を確認した。（125A配管フランジの全周長さは、約 530mm である。）（図 5）
- ⑧ 1 2 時 3 2 分頃、早急に土壌汚染の有無を確認するため、⑥で採取した 2ヶ所の土壌を一つにまとめて Ge 検出器を用いて放射能を測定した結果、微量な ^{137}Cs 及び ^{60}Co が検出された。 ^{137}Cs の放射能濃度 $6.3 \times 10^{-3}\text{Bq/g (wet)}$ 及び ^{60}Co の放射能濃度 $1.1 \times 10^{-2}\text{Bq/g (wet)}$ が測定された（測定時間：1000 秒）。

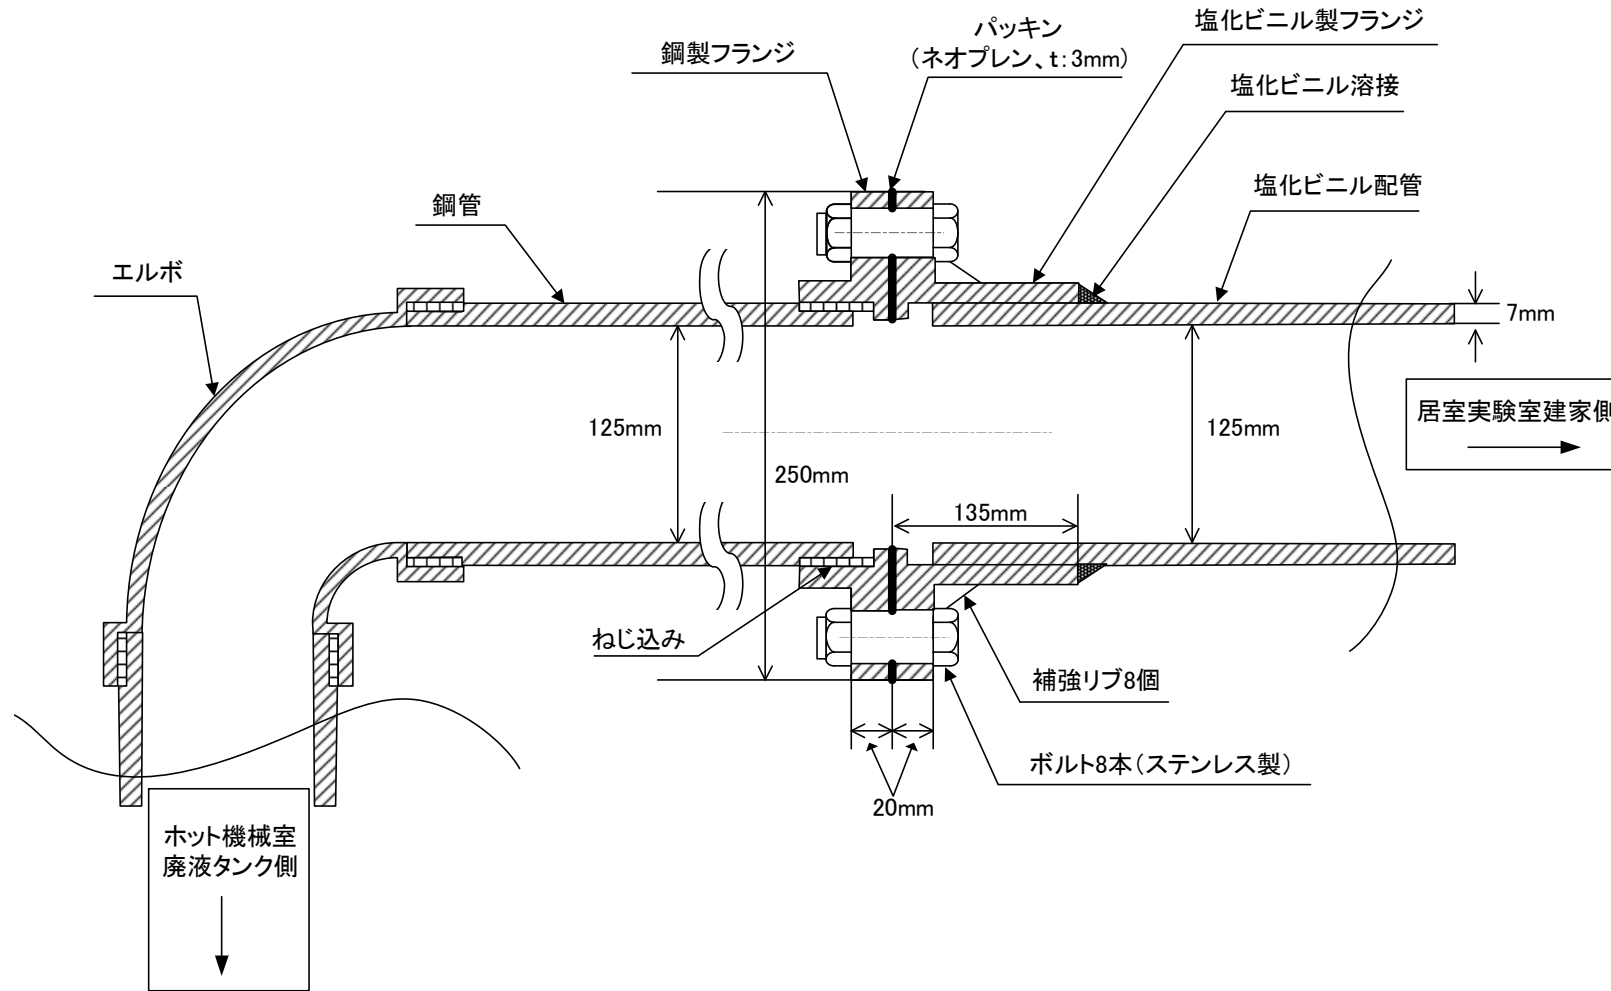
図7 埋設配管接続部の概略図

き裂が発見された埋設配管は、昭和 4 3 年竣工時には全て塩化ビニル製の配管であったもので、平成元年 1 1 月に屋外埋設部分については内外面硬質塩化ビニルライニング鋼管に更新する工事を行った。この時の既設配管との接続は、既設配管側は建家外壁近傍約 1.2m位置で切断し、塩化ビニル製フランジを塩化ビニル溶接で取り付け、更新した鋼管側は鋼製フランジにより接続施工した。（図 7）

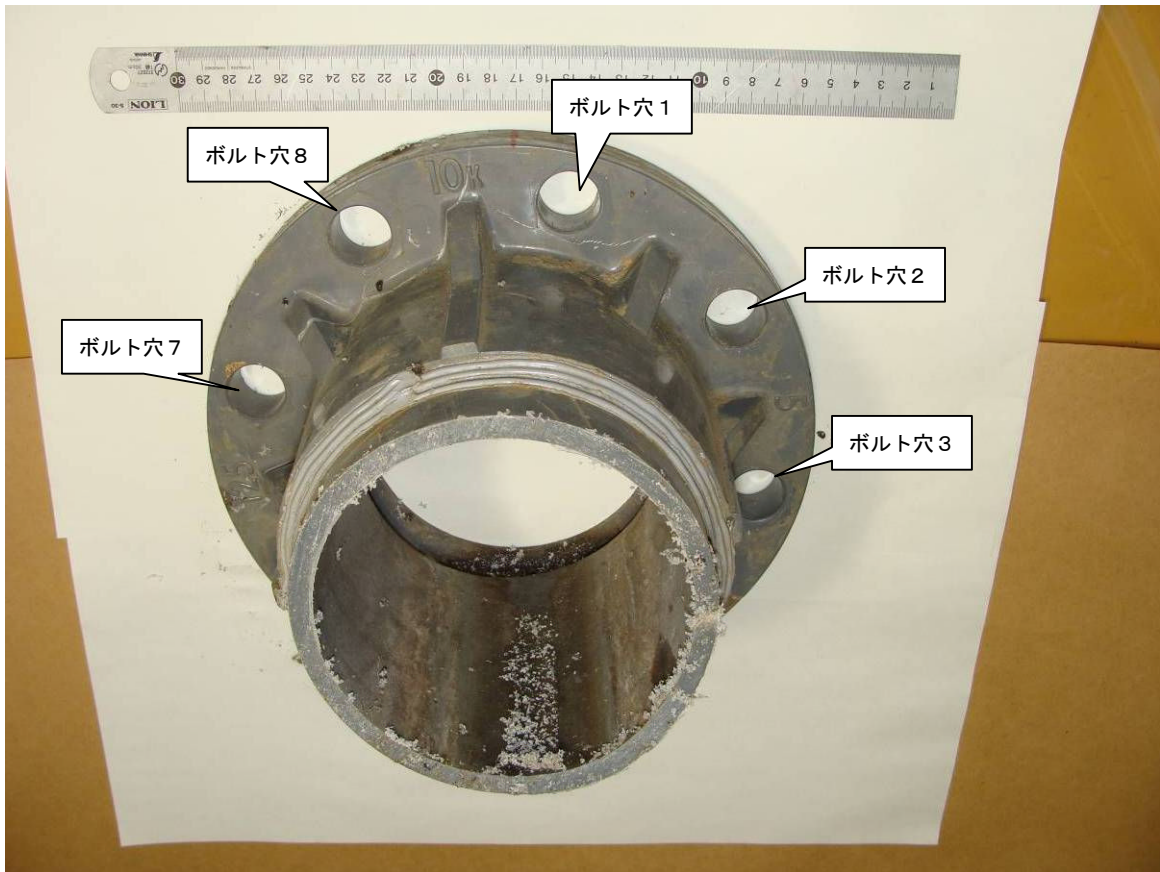
図8 塩化ビニル製フランジの切出し後の外観写真

塩化ビニル製フランジの外表面を観察した結果、外部衝撃痕は確認されなかった。次に、塩化ビニル製フランジを切り出し、外観を観察した(図8)のちに、フランジ部を分割して、き裂部分の状態を観察した。図9に示す番号は、8本あるボルトの配管上側のボルトを1番として、塩化ビニル配管側からみて時計回りに番号をふったもので、き裂は、ボルト番号で4番から8番にかけて生じていた。塩化ビニル製フランジのき裂状態の観察結果より、き裂は、フランジの補強リブ根元の滑らかな面を起点として、しわ状の様子が観察された内面側に進行したと推定される(図10)。起点部には疲労痕が観察され、き裂は、フランジの外表面側表層に過大な応力が生じた状態で、微小な振動等による荷重が付加されて進展したと推定される(図11)。微小な振動等の発生要因としては、近くにある一般排水枡の汲み上げポンプ運転時の振動の可能性が考えられる。

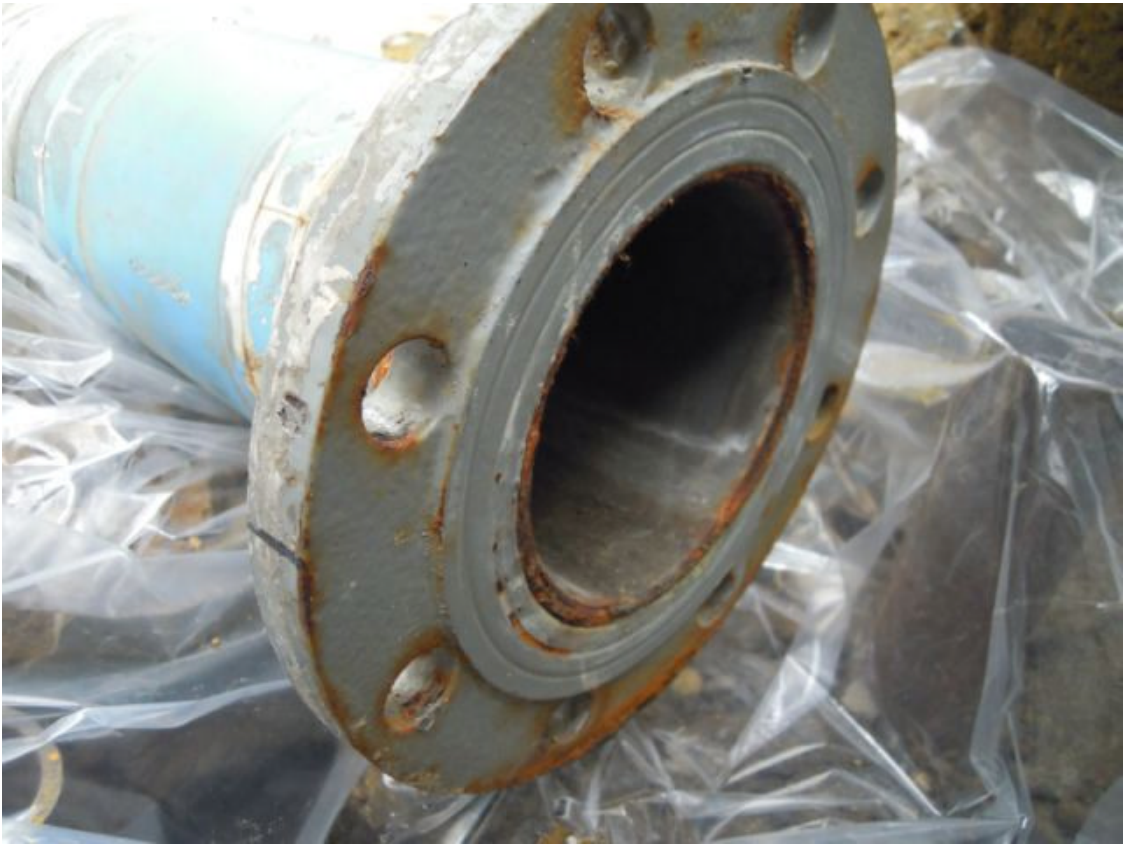
図12 鋼製フランジ(小平面座)

塩化ビニル製フランジの外表面側に過大な応力が発生した原因は次のように推定される。まず、塩化ビニル製フランジに接続されていた鋼製フランジに、塩化ビニル製フランジとの接続で使用すべき全面座フランジ(接合面の全面を平面に仕上げたフランジ)ではなく、小平面座フランジ(接合面のボルトの穴の内側に円形の平面座を設けたフランジ)が用いられていた(図12)。小平面座フランジを用いた場合には、塩化ビニル製フランジの接続面に曲げの応力が発生する。次に、フランジ間に使用されていたパッキンを観察した結果、ボルトの干渉痕が認められ、ほぼ全ての接続ボルトの締付けが過剰であったことがわかった(図13)。また、塩化ビニル配管と鋼管との芯ずれを調査した結果、接続ボルトを外した状態で、両配管は約9mmの芯ずれが確認された(図14)。鋼製フランジと塩化ビニル製フランジの中心がずれた状態での無理な接続を行ったために、フランジ部にさらなる応力が発生していたと判断される。

今回の塩化ビニル製フランジのき裂発生を踏まえ、居室実験室建家の排水設備については、管理区域外への漏えい防止を確実にするため、現在の屋外配管は撤去して、新規に配管を敷設する。今回、敷設する配管は、ステンレス鋼配管にし、フランジを用いない構造として、漏えいの防止を図る。

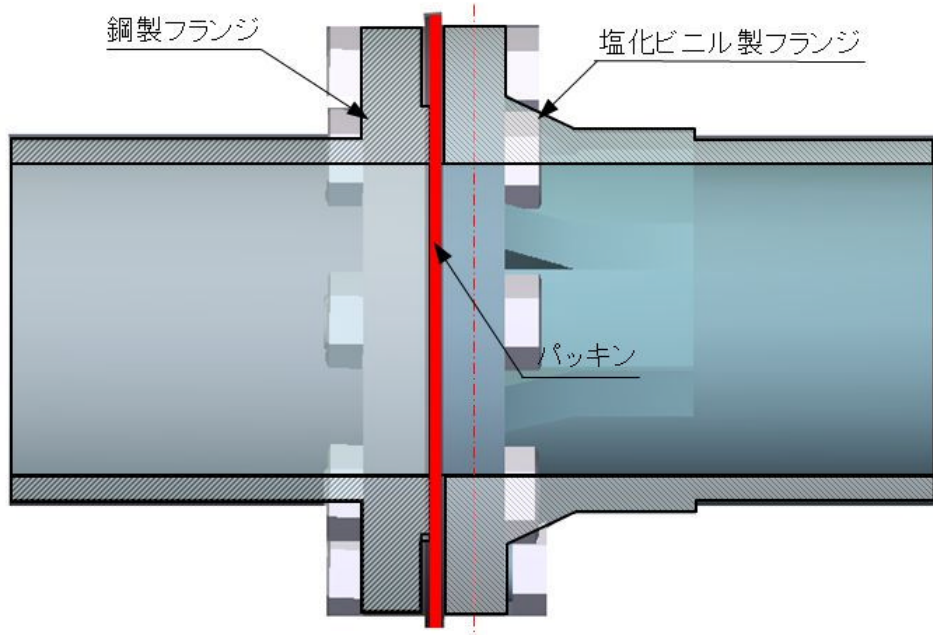
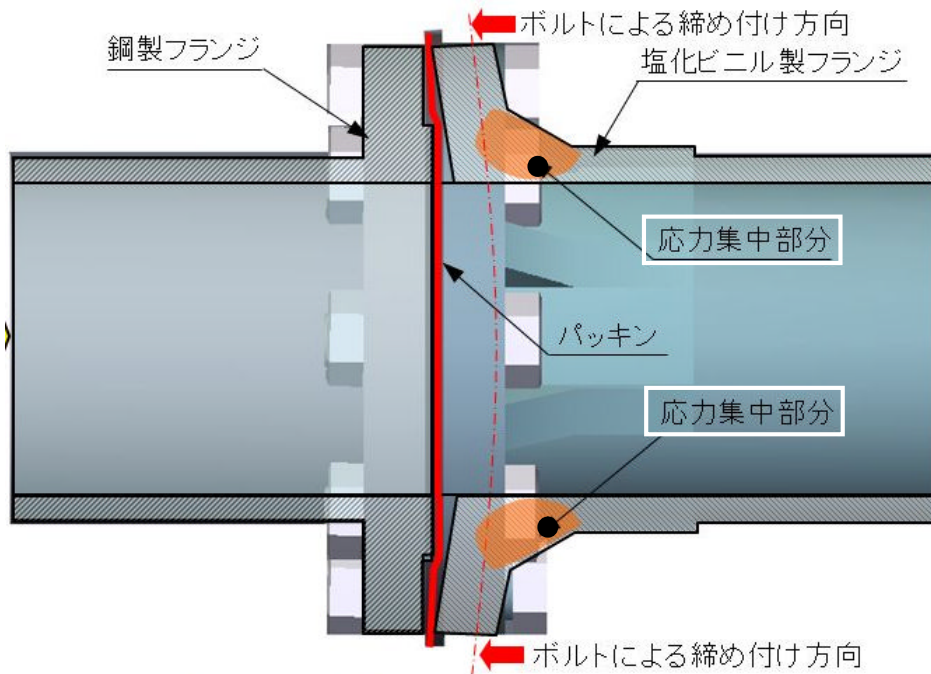
図15 フランジ部の接続状態

フランジ部の施工不良の観点からは、上記の3つの複合要因により塩化ビニル製フランジに発生した曲げ応力でフランジ補強リブ根元が疲労し、疲労の蓄積により発生した微細なクラックを起点として、き裂に発展したと推定する(図15)。

塩化ビニル製フランジ部のき裂は、不適切なフランジの使用、ボルトの過剰な締付け、塩化ビニル配管と鋼管との芯ずれの 3 つの要因の同時作用によって引き起こされた。その経過は、これらの要因により塩化ビニル製フランジに曲げ応力が発生し、フランジ補強リブ根元が疲労し、疲労の蓄積により発生した微細なクラックを起点として、き裂に発展して、その箇所から放射性廃液が漏えいしたと考える。

今回の事象の原因となった塩化ビニル製フランジの施工に係る不備について教育を行う。また、放射性物質を取り扱う設備の工事に際しては、今回の様な小規模な工事についても、受注者の技術的能力・経験等の確認を確実にを行うとともに、工事の要求事項に対する施工計画の妥当性について担当課長がレビューし、その記録を保存するよう文書に定める。

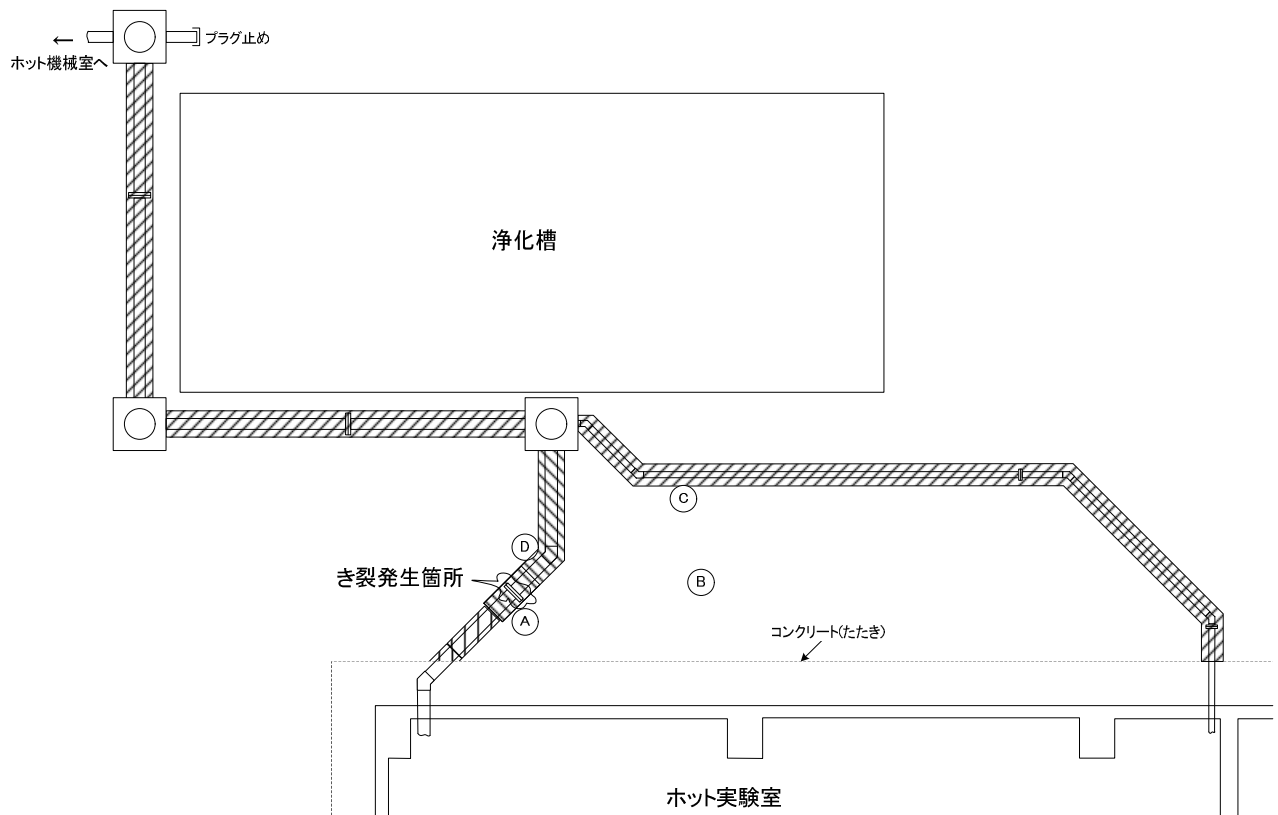
図16 発見当日の土壌サンプリング箇所と測定結果

測定値の比較を容易とするため、後日、以下の測定条件により、測定を行った。各測定試料の重量の相違等による測定条件の整合を図るため、測定試料の形状を同一形状（容積 100cc ポリ容器を使用）とし、1 台の Ge 検出器を使用するとともに、測定時間を 5000 秒とした。き裂発見当日に採取した土壌の測定結果では、検出下限値以上の放射能濃度を認められた位置は、塩化ビニル製フランジ直下の 1 ヶ所のみであった（図 1 6）。さらに、漏えいによる影響の範囲を推定するための土壌サンプリングとして、フランジき裂部直下を中心として、約 55cm の半径内で水平方向の土壌を 12 ヶ所サンプリングし、測定を行った（図 1 7）。また、垂直方向の広がり調べるために、7 ヶ所で、基準面から深さ方向に 10cm 刻みで土壌をサンプリングし、測定した（図 1 8）。なお、土壌中には石やコンクリートのかけら、砂利などがあつたため、試料を採取できなかった箇所がある。調査の結果、半径約 30cm、深さ約 90cm の範囲で、検出下限値以上の放射能濃度が認められた。

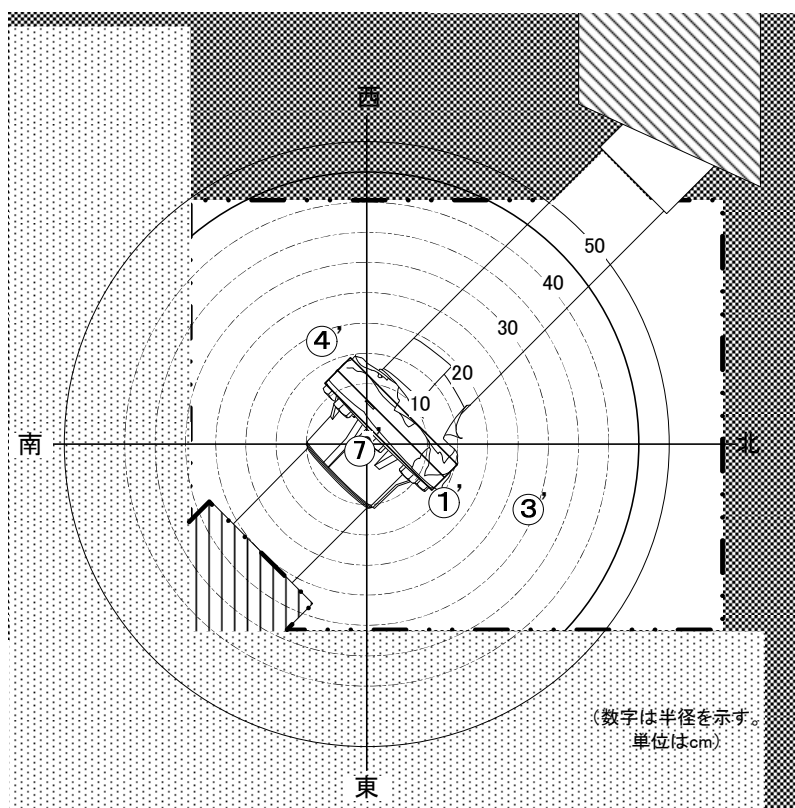
図19 周囲の土壤回収後の底部付近の土壤サンプリング箇所と測定結果

周囲土壌は埋め戻しの土壌で、コンクリートのかけらや、砂利などがあり、試料採取ができない箇所が何箇所もあつたため、検出下限値以上の放射能濃度が認められた範囲を十分に含むように、周囲の土壌（き裂中心から水平方向半径約 30cm～40cm、深さ約 120cm 範囲）を撤去し、鉄製容器に回収した。その後、新たに周囲土壌撤去後の底部付近の土壌を 4 ヶ所で採取し、測定を行った結果、検出下限値以上の放射能濃度は検出されなかつた。（図 1 9）

回収した周囲の土壌は鉄製容器に納めて、内容物を表示し、J M T R 施設の管理区域に保管する。

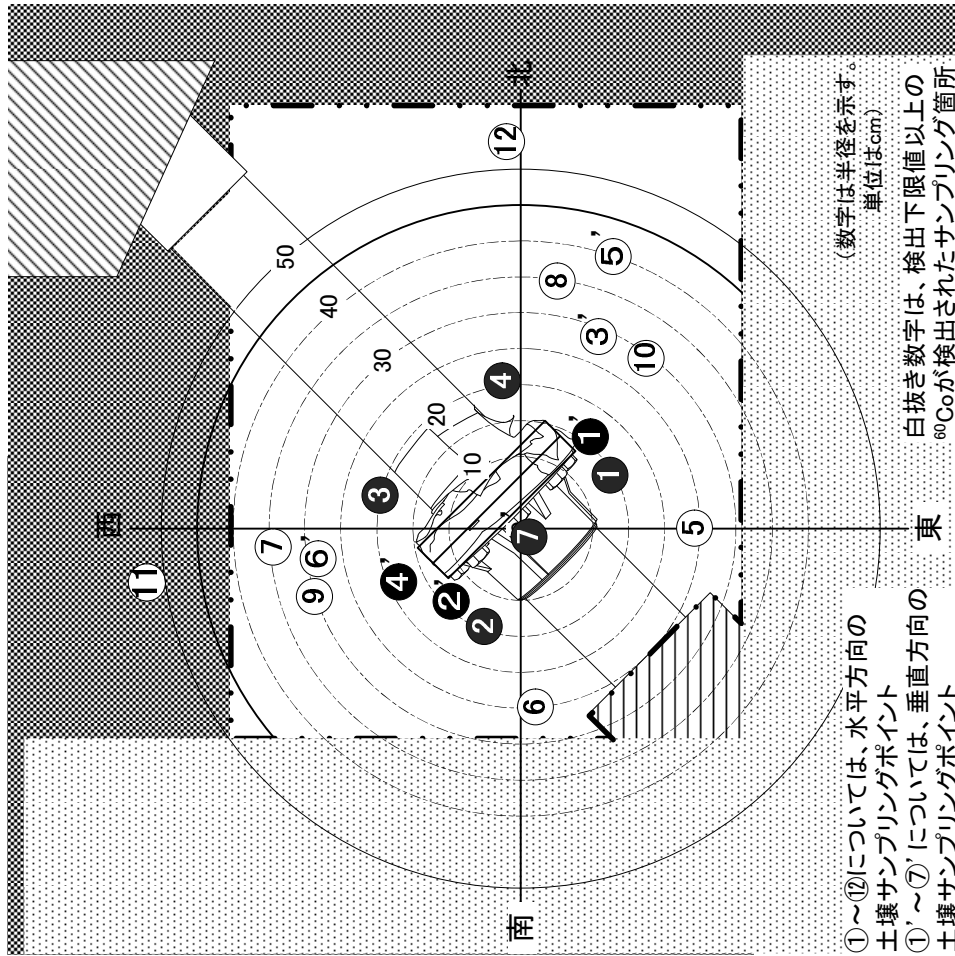
図20 基準面表面層のサンプリング結果

これらの測定結果に基づき、検出下限値以上の放射能濃度が認められた場所をプロットした結果を図 2 0 及び図 2 1 に示す。

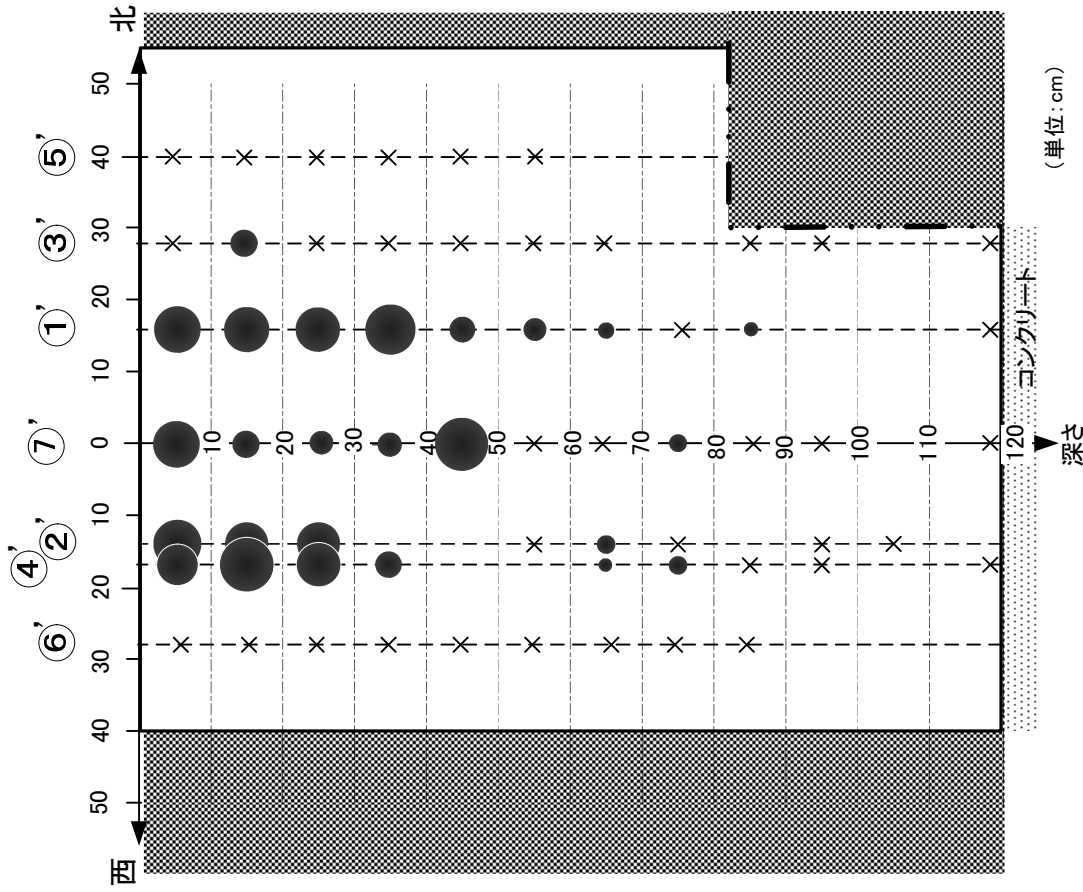
図21 垂直方向のサンプリング結果

深さ0cmは、地表面から約1m掘削した基準面
二点鎖線内の白抜き部分の土壌を撤去
●は、検出下限値以上の⁶⁰Coが検出されたサンプリング箇所、面積は濃度に比例。
xは、検出下限値未満

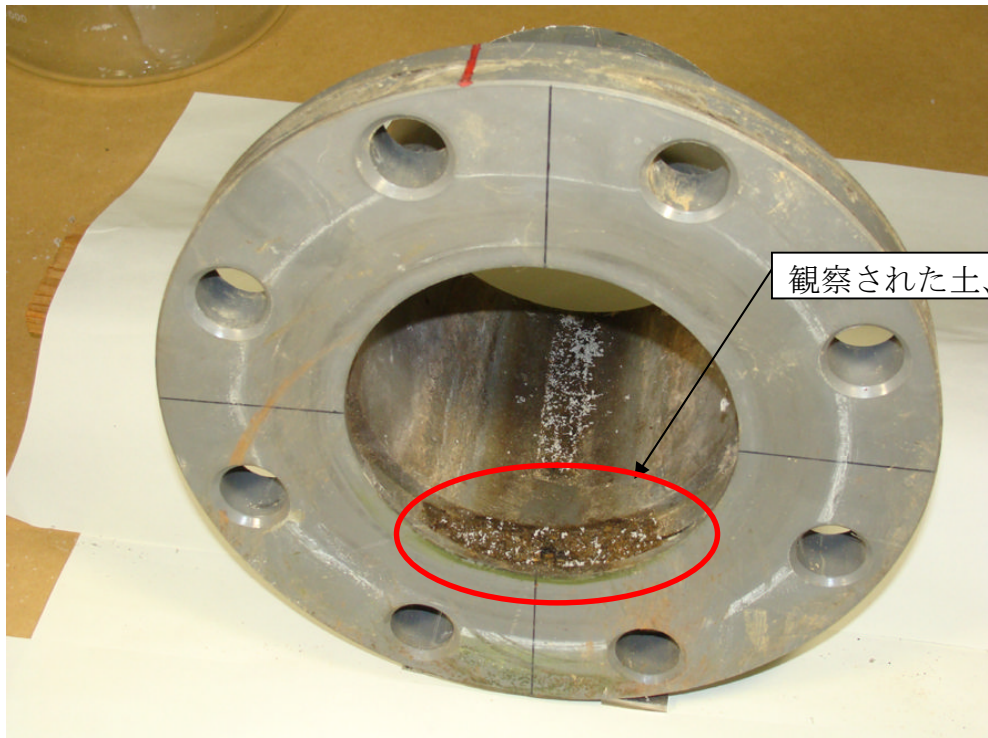
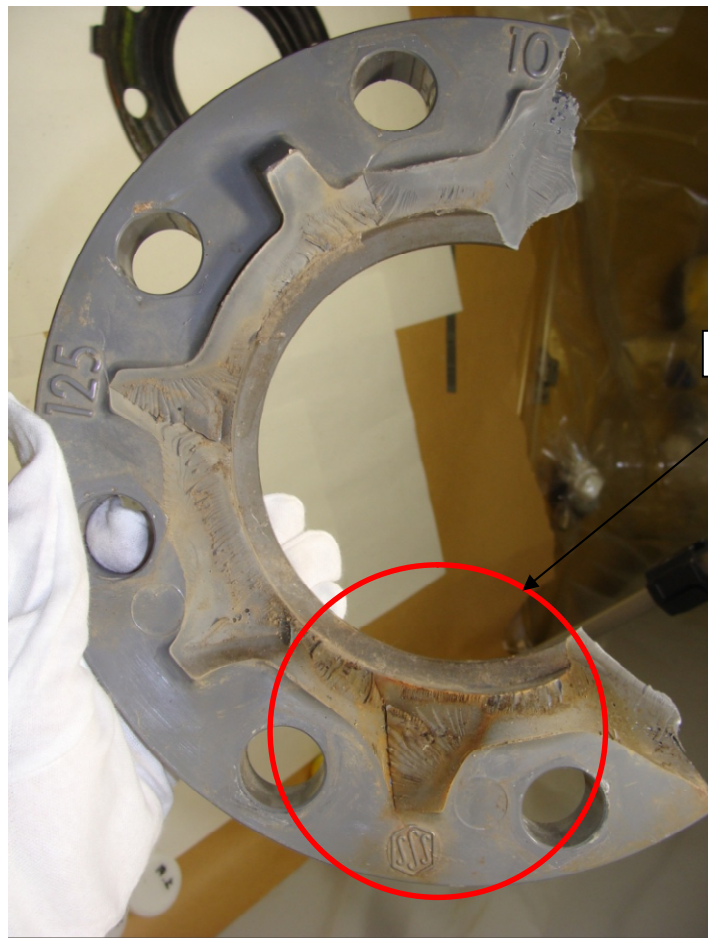
図22 フランジ切断後に観察された内面及びき裂面の状態

き裂が生じた塩化ビニル製フランジ部を切り出して詳細に観察したところ、内面には土、鏽のような堆積物が認められた。塩化ビニル製フランジの下側のき裂面には水垢のような汚れが認められた（図 2 2）。以上の観察結果より、き裂は最近に発生したものではないと判断した。塩化ビニル製フランジの製造メーカーにより、き裂部分の詳細な観察を行ったが、観察結果からは、き裂の発生時期を特定することはできなかつた。き裂の発生時期は、最後に水張りによる漏えい検査を行った平成 1 1 年 3 月 1 1 日以降と推定される。
