再処理施設海中放出管からの漏えいについて
(最終報告の概要)

1. はじめに (平成 21 年 4 月 6 日、4 月 15 日、10 月 30 日お知らせ済み)

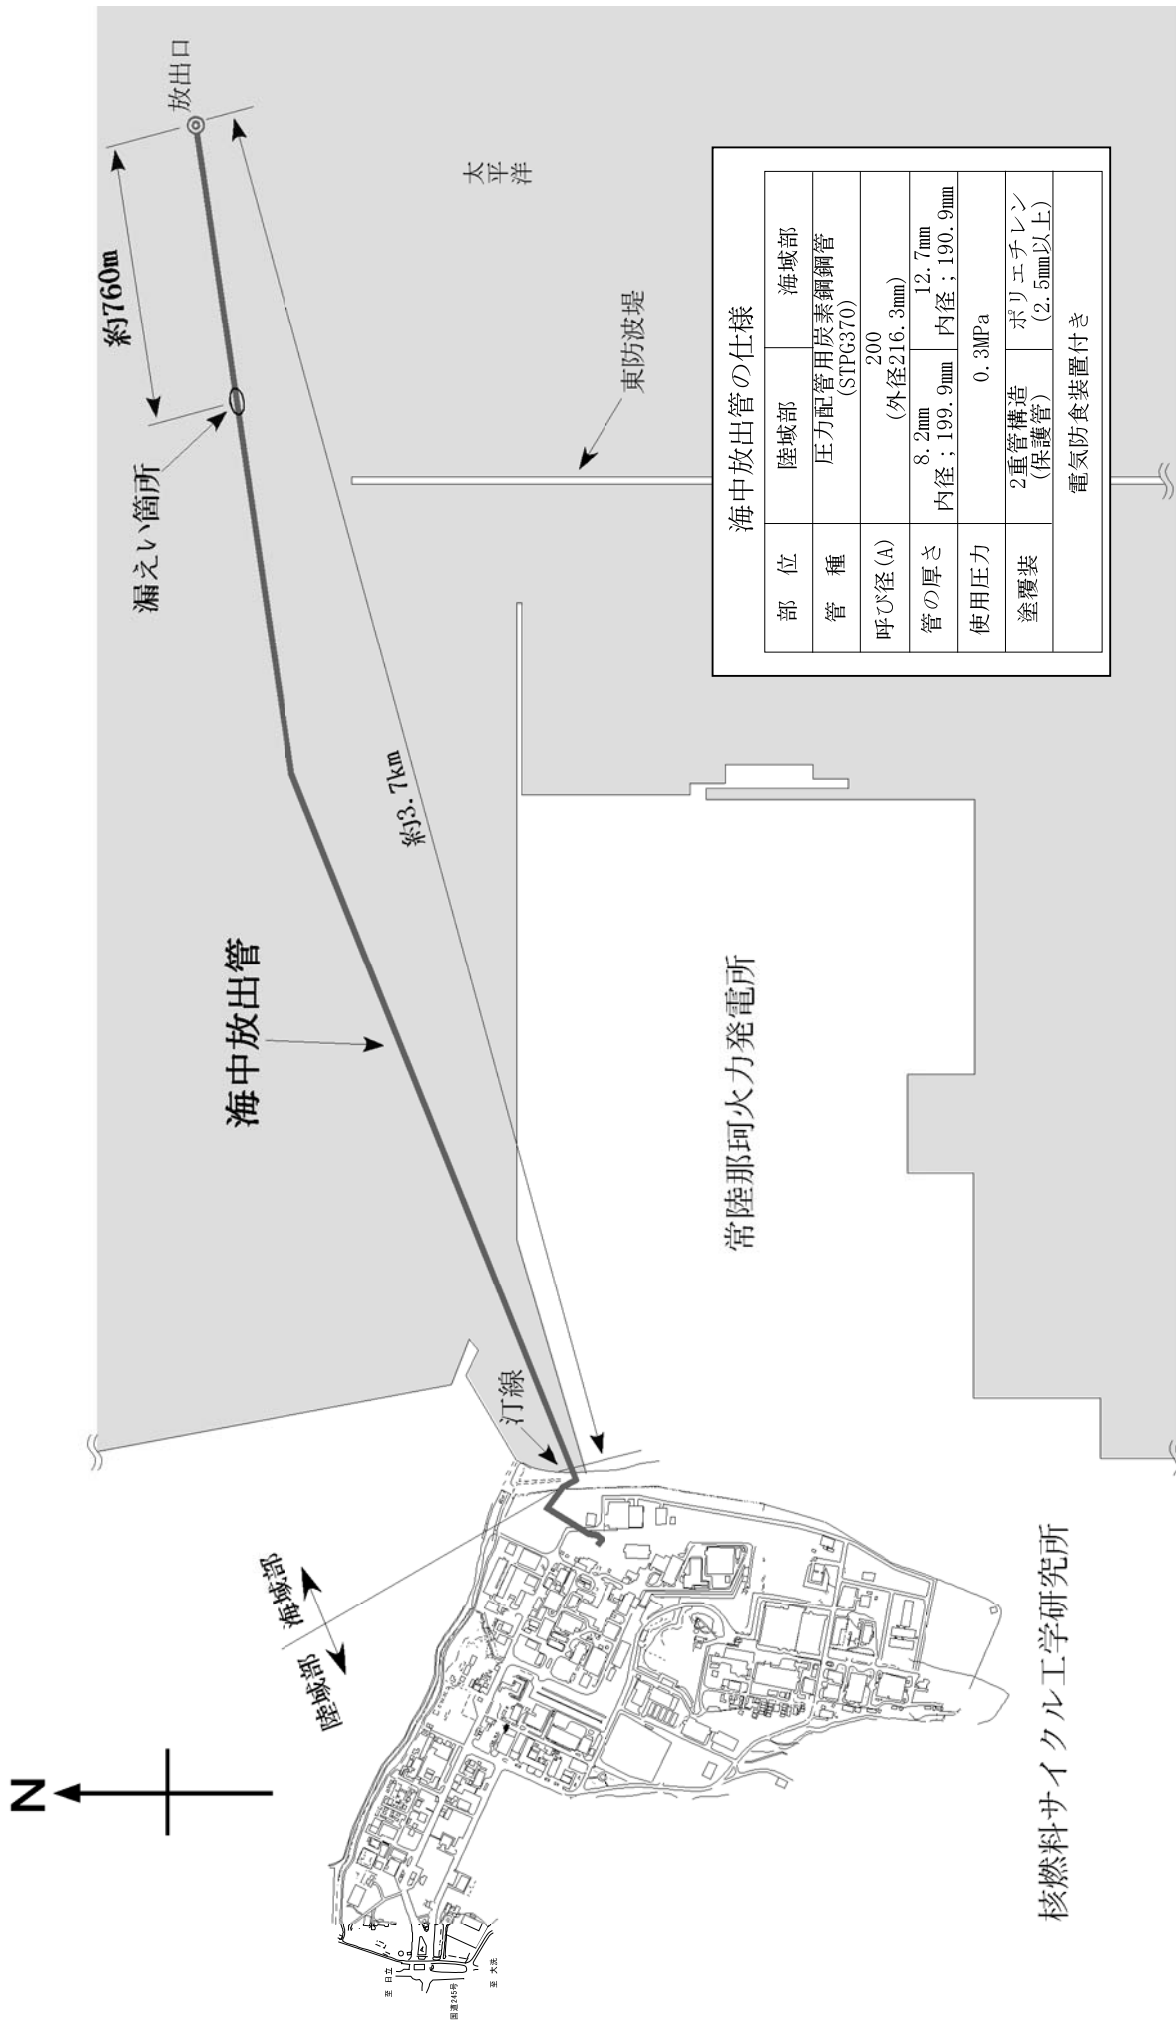
海中放出管の仕様及び経路概要図(漏えい箇所)

平成 21 年 4 月 28 日より、海域部の漏えい箇所を確認するための調査を行なったところ、平成 21 年 8 月 8 日、放出口から陸側に約 760m の位置で漏えい箇所を確認した。その箇所の海底土を掘削し、露出した配管を観察した結果、配管の北側下部に長さ約 200mm、幅約 1mm のき裂状の傷を確認した。また、傷の周囲では、配管外面のポリエチレン被覆のはがれ、配管に凹み及び若干の曲がりが認められた。

漏れ止め措置として袋クランプを漏えい箇所に取り付け、平成 21 年 10 月 5 日に施設定期自主検査と同様の方法で海中放出管全体の漏えい試験を行い、袋クランプ及び他の箇所から漏えいのないことを確認した。

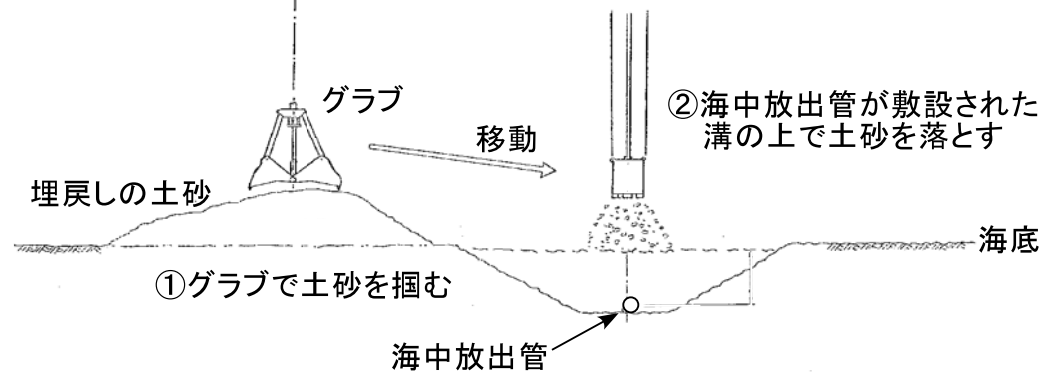
グラブによる埋戻し概要図

- ・漏えい箇所は、土質が硬かったため、グラブ浚渫工法により土砂の掘削及び埋戻しを行っていた。
- ・グラブ使用中は、人災防止の措置として、潜水士による誘導及び監視ができず、グラブ及び配管の位置を直接確認できない作業状況であった。
- ・海中放出管は海図に示されていること、放出管の敷設海域周辺は航路ではなく大型船舶は航行しないことから、投錨による損傷の可能性はなかった。

グラブ使用中は、人災防止措置として、潜水士によるグラブの誘導及び監視ができなため、グラブ及び配管の位置を直接確認できない作業状況であった。

配管を損傷させるリスクを低減するため、配管を敷設した溝の埋戻しにはグラブを使用せず、誘導及び監視ができる方法として、大型の土のう袋に入

れて運搬した砂を掘削によりできた溝に向かって海底で開放する方法、またはスクレーパーで土砂を溝へ落とす方法により行う。

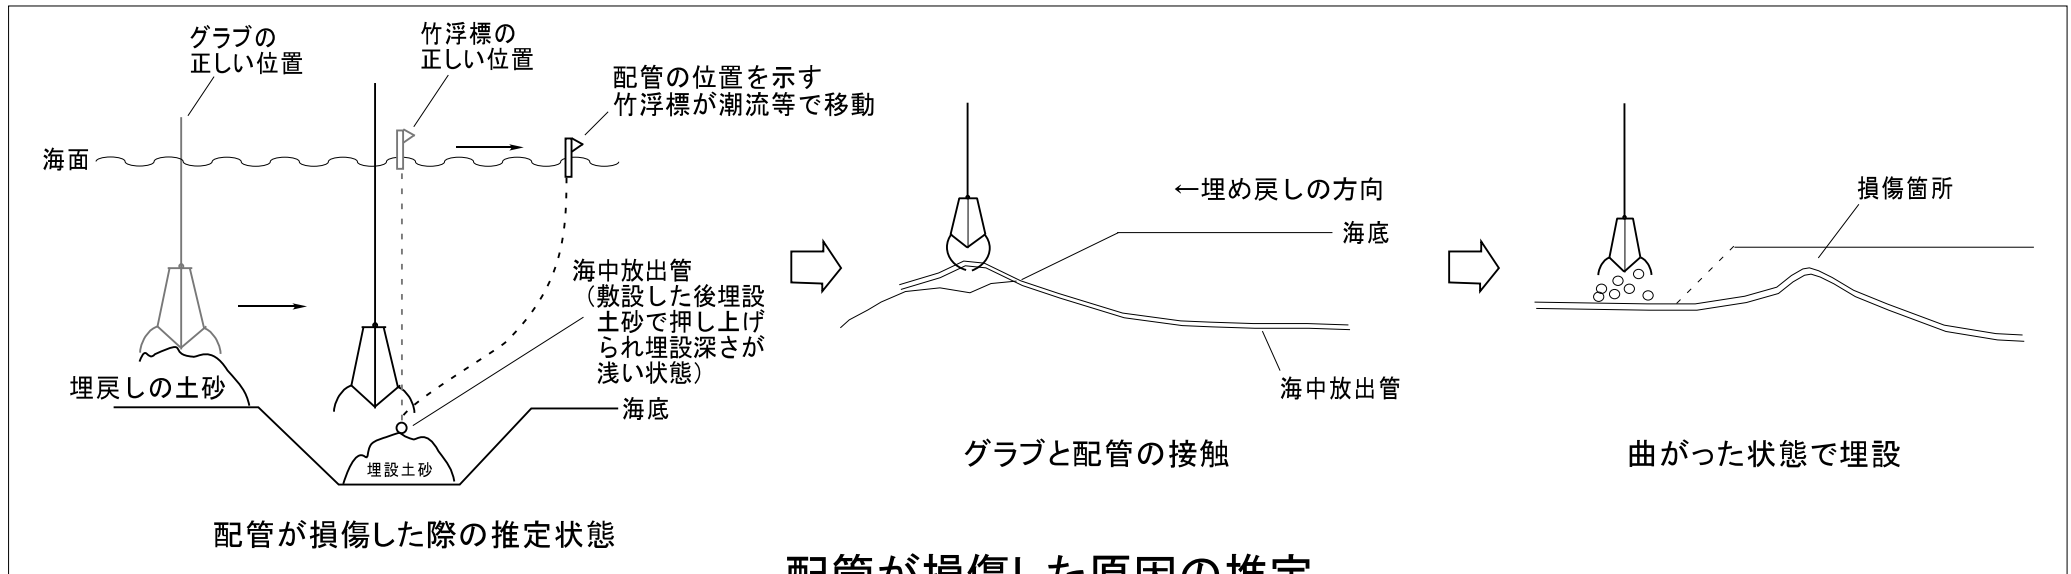
配管が損傷した原因の推定

以上のことから、平成 3 年の海中放出管施工時において、配管を埋設する際

にグラブが配管に接触し、損傷したものと推定した。また、この時に漏えいは生じていないため、損傷を起因とした経年的な変化が起こったと推定し、さらに調査を行った。

配管を埋戻す際に、誘導及び監視ができないグラブ浚渫工法を用いたことが原因と推定した。

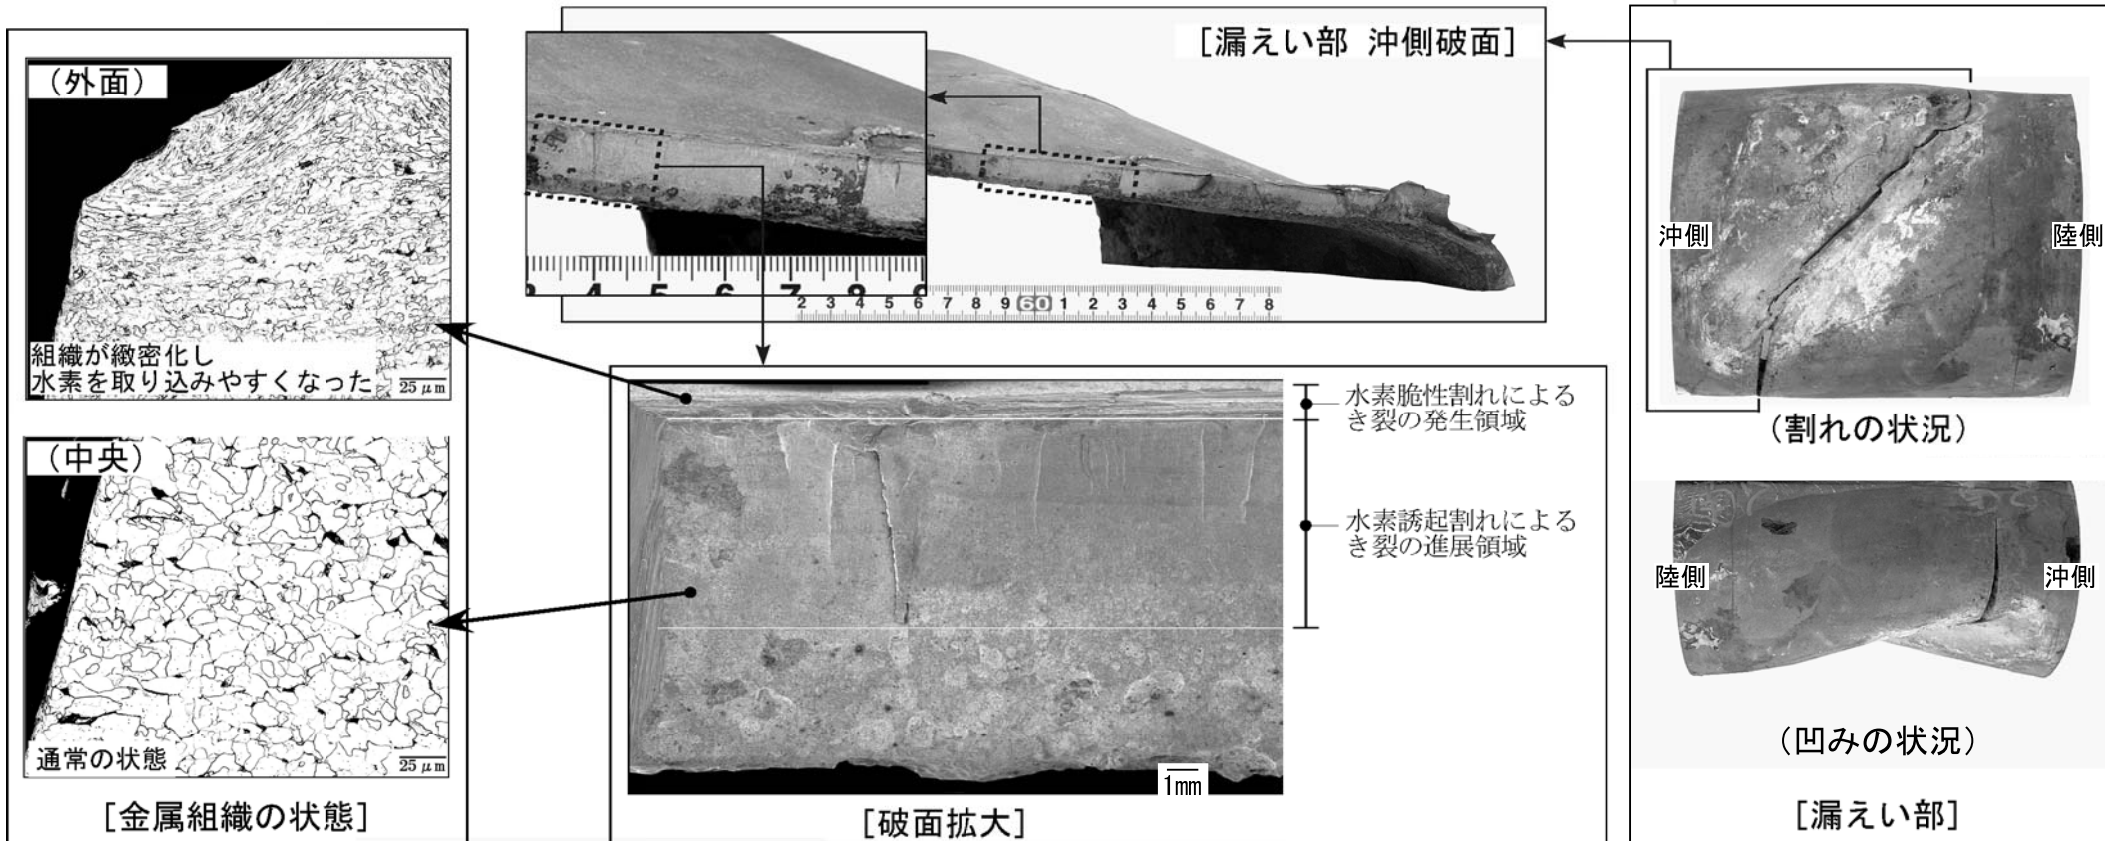
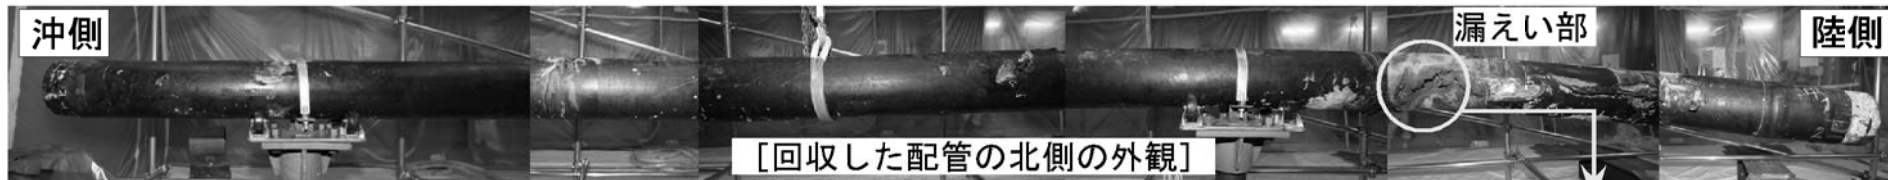
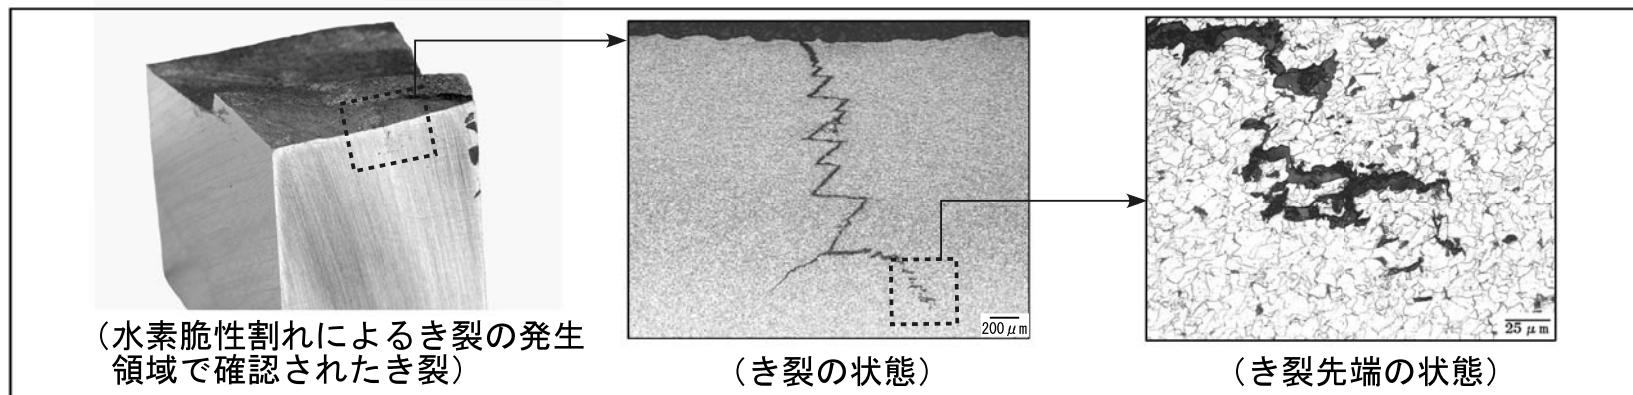
回収した配管の観察結果概要図

- ・ポリエチレン被覆のはがれた箇所は、機械的に削られたような状態であった。
- ・漏えい部付近を境にして配管が上下に「へ」の字のように曲がっていた。
- ・漏えい部で確認された傷の形状は、土砂の掘削及び埋め戻しに使用したグラブの先端に取り付けられた爪の形状とほぼ一致した。

- ・漏えいに至るような配管の腐食及び厚みの減少は確認されなかった。
- ・漏えい部付近を境に配管が「へ」の字のように曲がっていたことを確認した。この状態で埋設されたため、漏えい部には軸方向への引張応力が付加されていたと推定した。
- ・海中放出管は、海水中での腐食を防止するため電気防食を行っており、ポリエチレン被覆がはがれた箇所では、海水の電気分解により水素が生成されていた。
- ・漏えい部の配管外面の表面層は、グラブとの接触で硬化していたことを確認した。このため、水素が蓄積しやすい状態となっていたと推定した。
- ・漏えい部には、材料が脆くなって割れるなどした際に見られる破面が確認された。

以上のことから、電気防食により生成された水素により、表面層で水素脆性割れによるき裂が発生し、そのき裂の先端部に水素が集積したことで、内層での水素誘起割れが起こったと推定した。また、漏えい部に付加された応力が水素誘起割れの進展を助長させ、応力に抗しきれない配管の厚さまで薄くなったことで破断し、漏えいに至ったと推定した。

海中での配管の腐食が防止でき、また、ポリエチレンの被覆がはがれた箇所での水素の影響が抑制できるように、防食電位を約-0.9~-1.1Vの範囲で管理する。
