# 復旧スケジュール

J-PARCでは、震災直後から機器の状況を詳細に把握し、1日も早い運転再開を目指して復旧スケジュールを検討した。

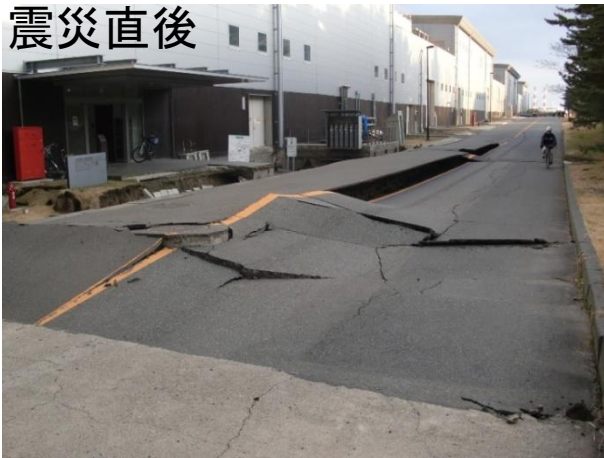
↑リニアック棟前の大きく陥没した道路

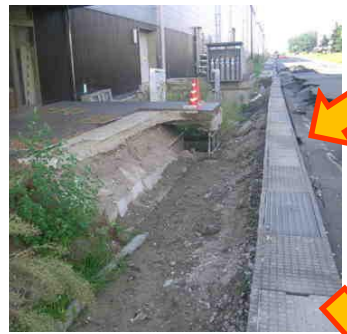
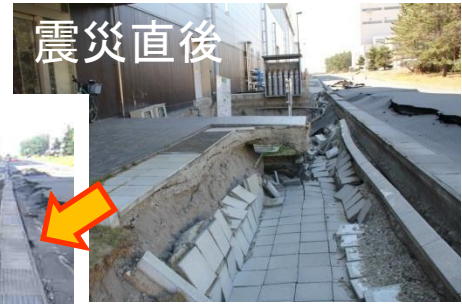
リニアック棟玄関前(埋め戻した部分が陥没)  
がれきを取り除き、破断した給水配管などを敷設。→

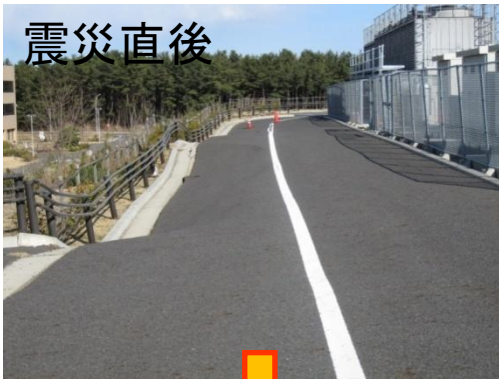
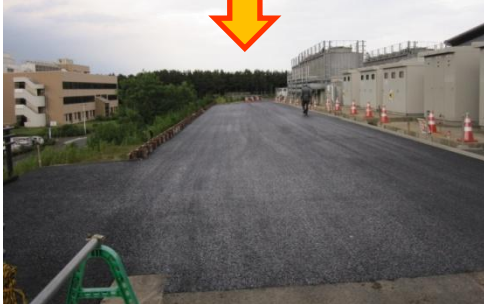
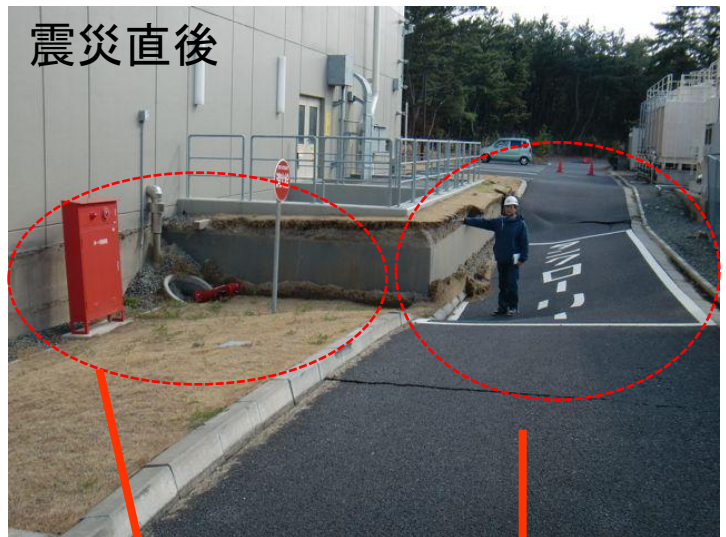
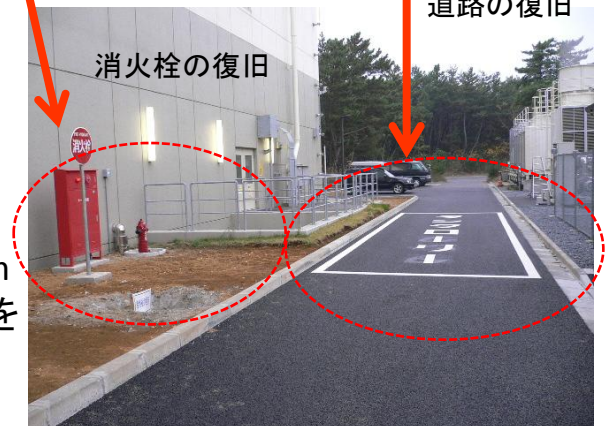
→物質・生命科学実験施設周辺の陥没。約1.5m  
陥没し、液体窒素タンク等も傾いたため、タンクを  
取り外して基礎工事から復旧。周辺道路や屋外  
消火栓設備なども復旧した。

道路の復旧

消火栓の復旧

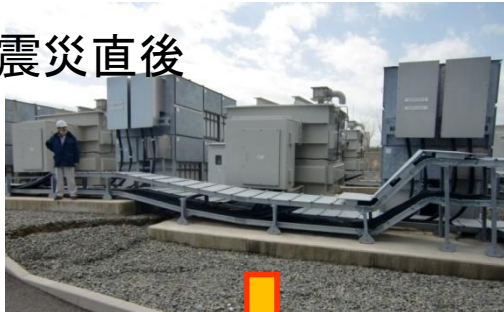
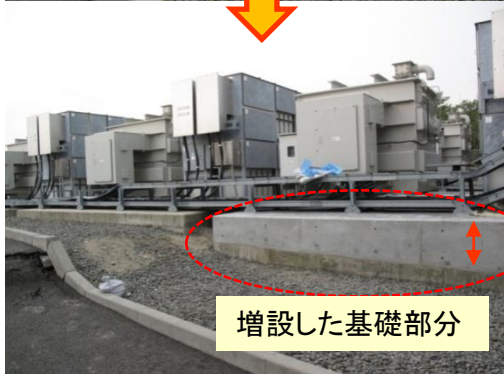
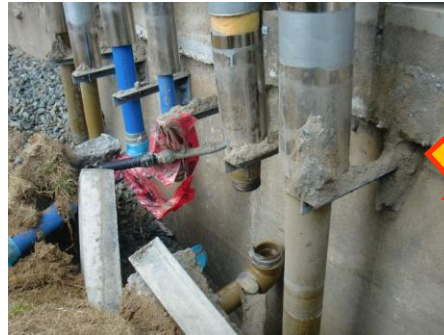
増設した基礎部分

3GeVシンクロトン大型変圧器の基礎沈下による傾き。基礎部分を増設して傾きを復旧。 ↓

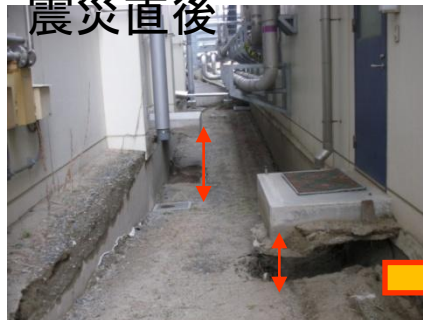
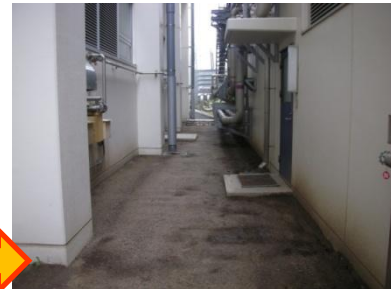
↑ 物質・生命科学実験施設建物周囲でも地盤沈下により、給排水配管が断裂、復旧完了。

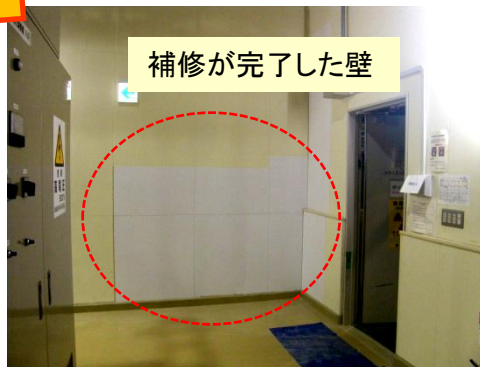
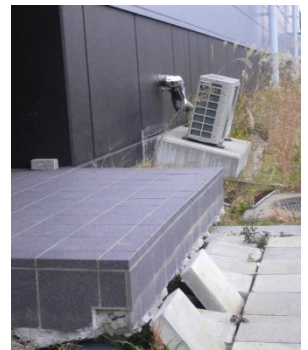
補修が完了した壁

↑ 地震により崩落した壁の補修工事(リニアック棟)。費用と時間の関係から、気密性などを要求される部分の補修を急ぎ、一部は未補修のままでも運転を再開する。

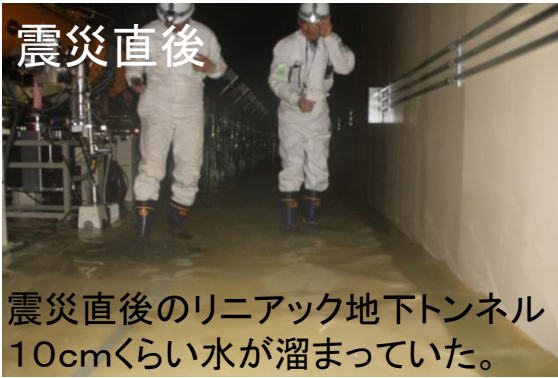
震災直後のリニアック地下トンネル  
10cmくらい水が溜まっていた。

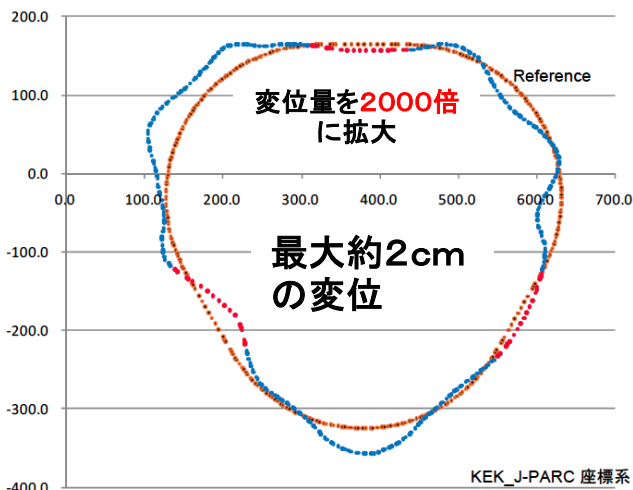
電磁石の水平方向の変動  
(赤ラインが震災前、青ラインが震災後)

↑ 50GeVシンクロトンの電磁石位置のズレを計測した結果。震災前に比べ、水平  
方向に約2cm、垂直方向に約7mm磁石がずれたことが解り、約400台の電磁石を全て  
位置合わせ(アライメント)し直した。現在は1mm以下の精度で位置合わせされている。

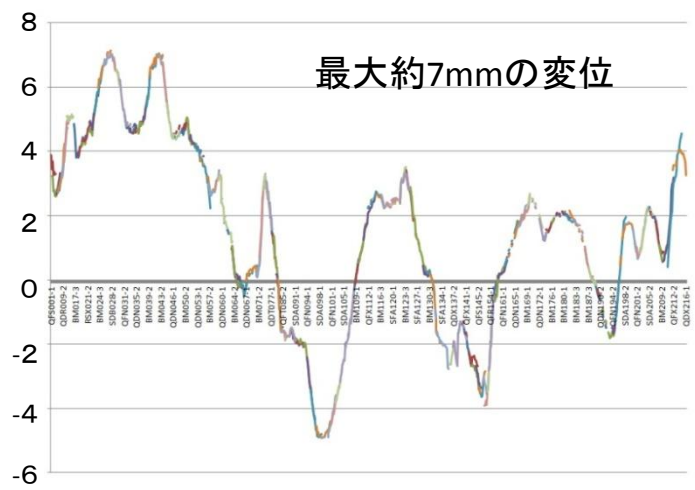
電磁石の垂直方向の変動  
(縦軸単位:mm)

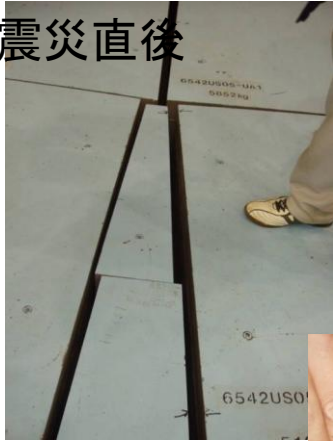
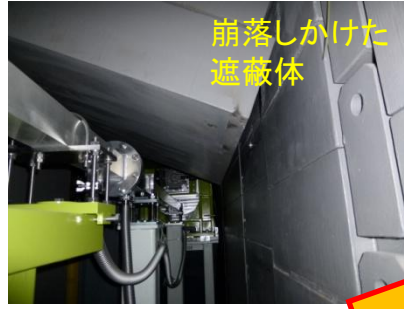
崩落しかけた遮蔽体

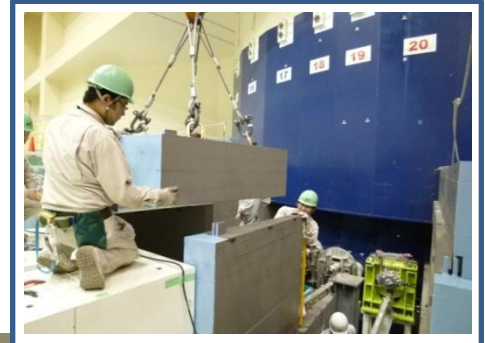
地震でずれた遮蔽体

物質・生命科学実験施設では、鉄製の放射線遮蔽体(約530個、総重量約2,800トン)がずれてしまい、ひとつひとつ組み直す作業を実施。増設した建物は約15cm沈下したため、建物ごとジャッキアップして補修。
