再処理施設分離精製工場における高放射性廃液貯槽の換気ブロワの一時停止について（概要）

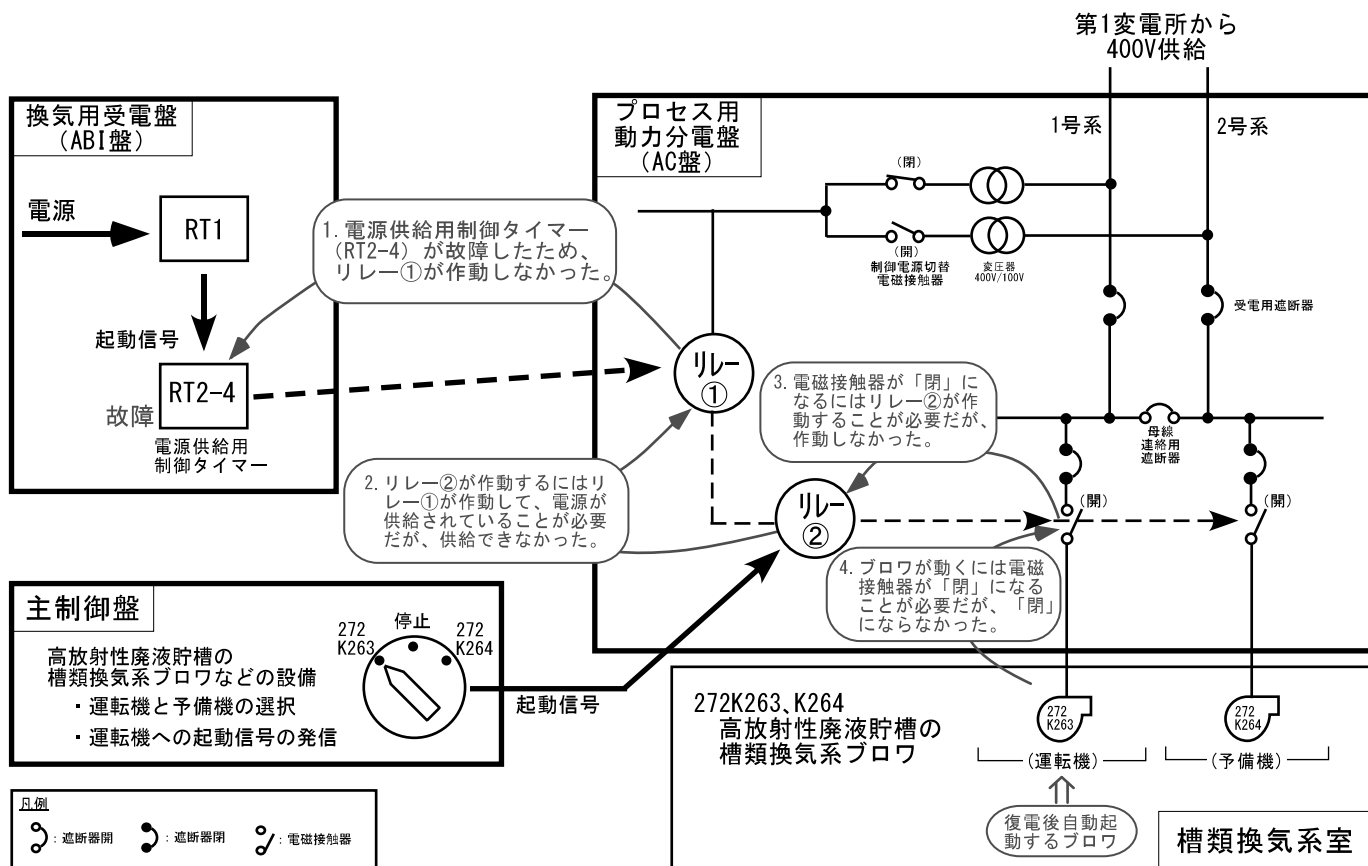
運転機及び予備機が一時停止した原因の説明図

受電系統切替え後の復電によって自動起動するはずであった各ブロワが、予備機を含めて起動しなかった原因について、当該事象を生じさせる要因とその要因に関連する設備ごとの状態について分析を行った。要因分析の結果、電源供給用制御タイマーの接点が「閉」とならなかった（作動しなかった）こと、また、「閉」とならなかった電源供給用制御タイマーの接点が 1 号系及び 2 号系のブロワへの給電に共通した電源供給用制御回路に使用していることによるものであることを確認した。

槽類換気系ブロワが起動しなかった原因は、電源供給用制御タイマーが故障したことにより電源が供給できなかったことである。また、予備機も起動できなかった原因は、電源供給用制御タイマー及び電源供給用制御回路が1号系及び2号系に共通であったことによるものである。

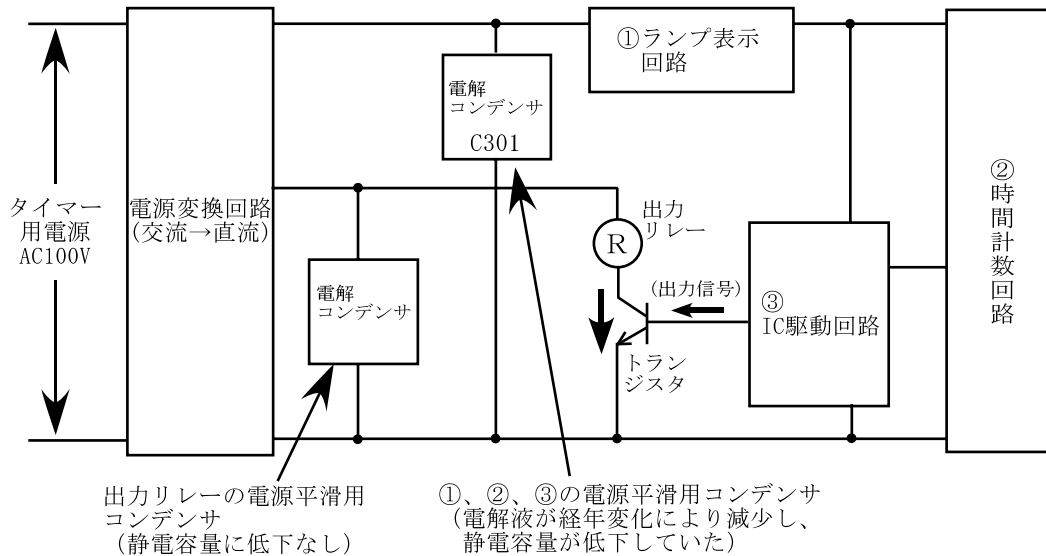
電源供給用制御タイマーが故障した原因

調査の結果、交流電源を直流電源に変換する回路に使用している電解コンデンサの静電容量が、規格値より低下していることを確認した。

このことにより、電源供給用制御タイマー内部の直流電圧が正常時よりも大きく変動したため、内部の回路が正常に働かず故障に至ったものと考えられる。

電源供給用制御タイマーが故障した原因は、タイマー内部の回路に使用されている電解コンデンサの電解液が経年変化により減少し、静電容量が規格値より低下したため、電源供給用制御タイマー内部の回路が正常に働かなかったことによるものである。

- ・タイマー内部では、電源変換回路で交流から直流に変換し、電解コンデンサにより電源の変動を平滑して使用している。
- ・電解コンデンサ(C301)の静電容量が低下したことで電源の平滑能力が低下し電源変動が大きくなり、IC駆動回路③が正常に作動できなくなった。
- ・このため、時間計数回路②から設定した時間を経過した信号がIC駆動回路③に入力されてもトランジスタへの出力信号が出ず、出力リレー®も作動しなかった。

安重相当設備及び常時通電で使用しているタイマーについては、信頼性を向上させるため、設計寿命が約2倍のタイマーと交換する。
