再処理施設主排気筒ダクトの貫通孔の確認について（概要）

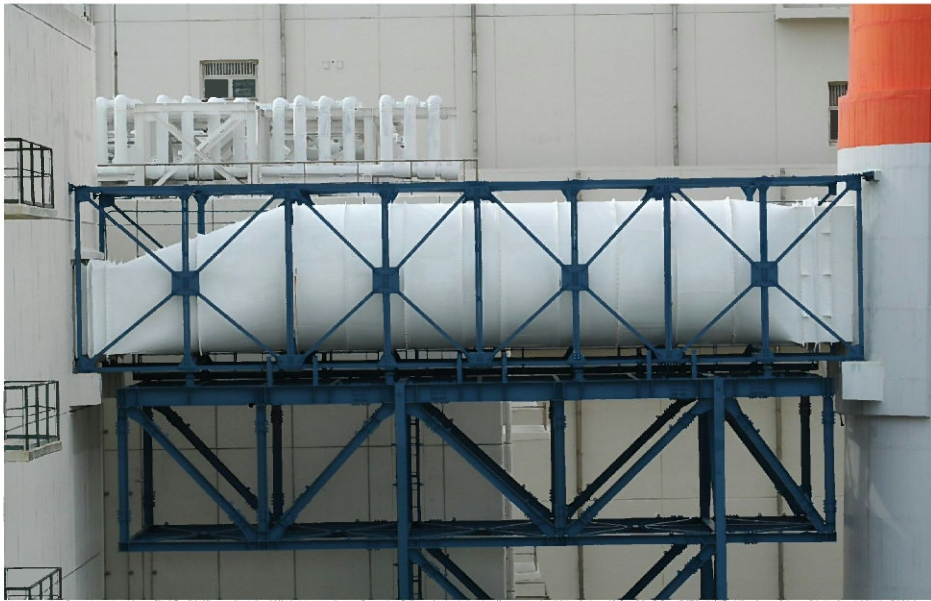
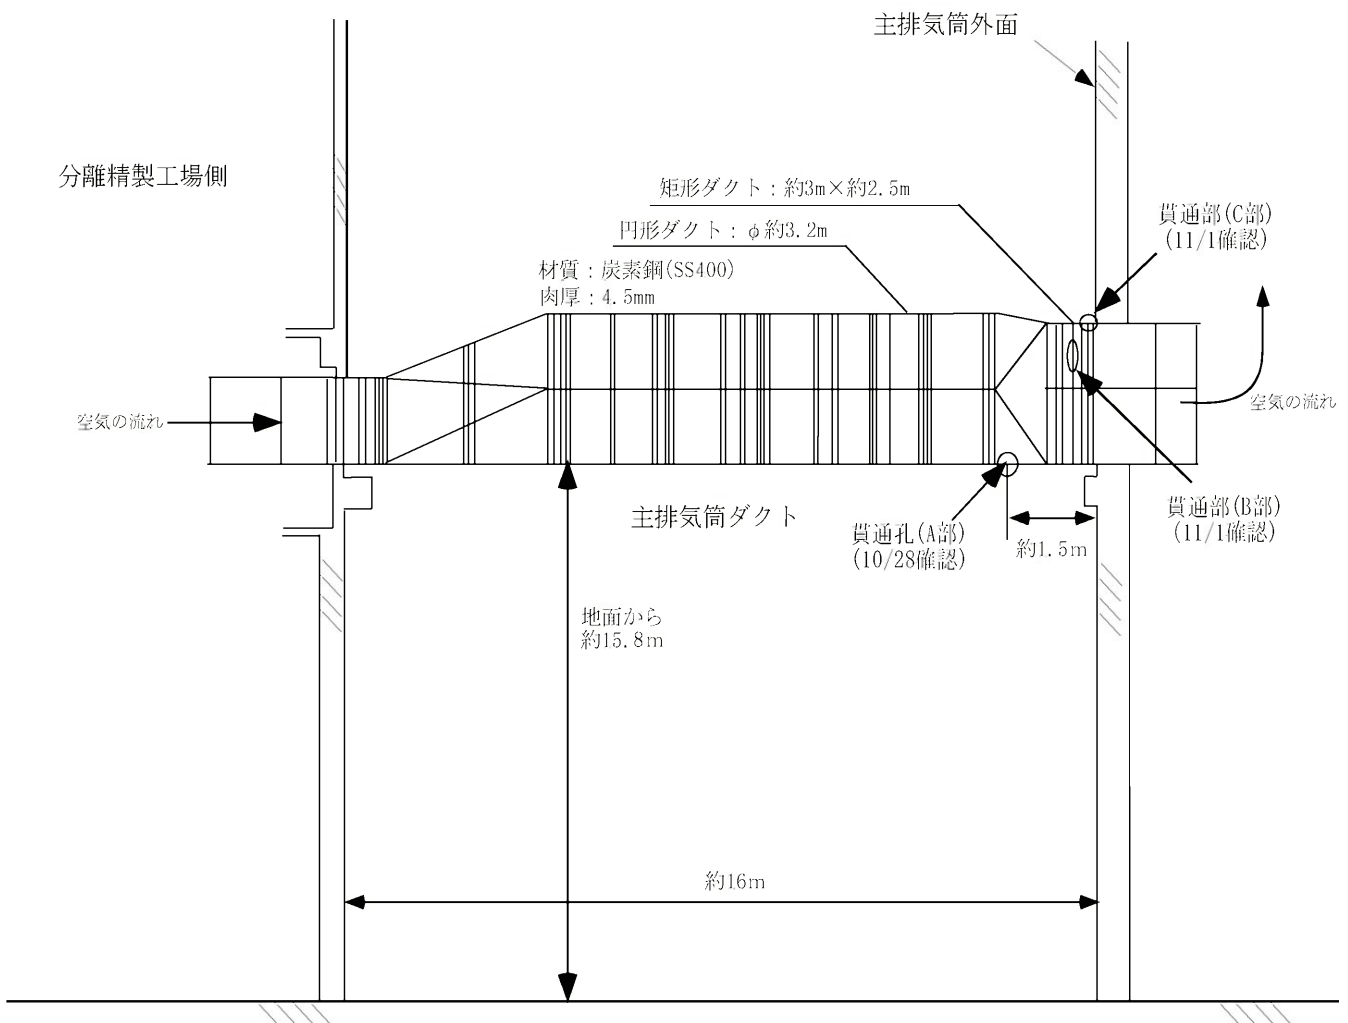
主排気筒ダクトの概要

平成 23 年 10 月 28 日に核燃料サイクル工学研究所再処理施設の分離精製工場等から発生する気体廃棄物を排気する主排気筒に接続している主排気筒ダクトの支持架構の耐震性向上工事において、主排気筒ダクトの塗装前の点検を行ったところ、16 時 25 分頃に当該ダクト下部に楕円状の貫通孔（長径約 20 mm, 短径約 10 mm : A 部）を確認した。このため、応急措置として 16 時 30 分頃にアルミテープにより当該貫通孔を閉止した。

その後、11 月 1 日に、主排気筒ダクトの内部に立入り目視点検を行ったところ、新たに 2 箇所（ダクト北側側面に長さ約 200 mm, 幅約 0.4 mm : B 部、ダクト上面に長さ約 150 mm, 幅約 0.5 mm : C 部）を確認した。新たに確認した貫通部についてもアルミテープによる閉止措置を行った。

「再処理施設の設計及び工事の方法の技術基準に関する規則」の技術基準を満足するよう、当て板により適切に補修し、塗装する。

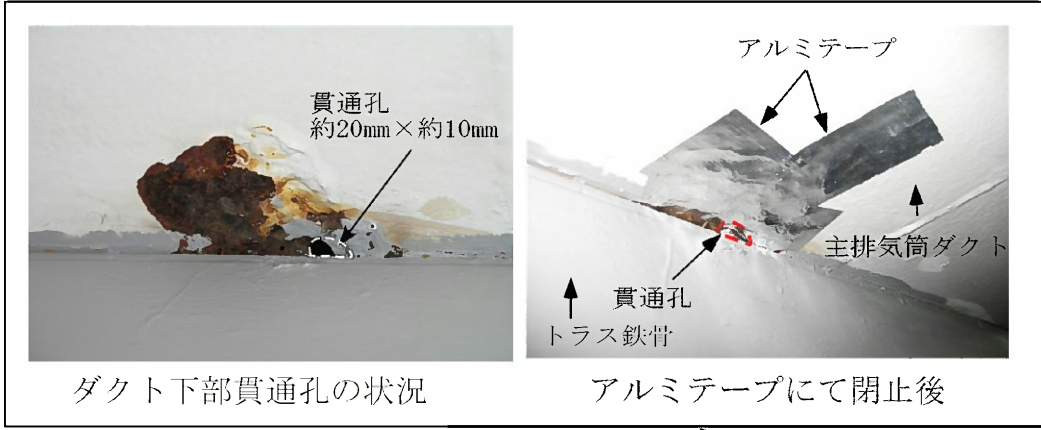
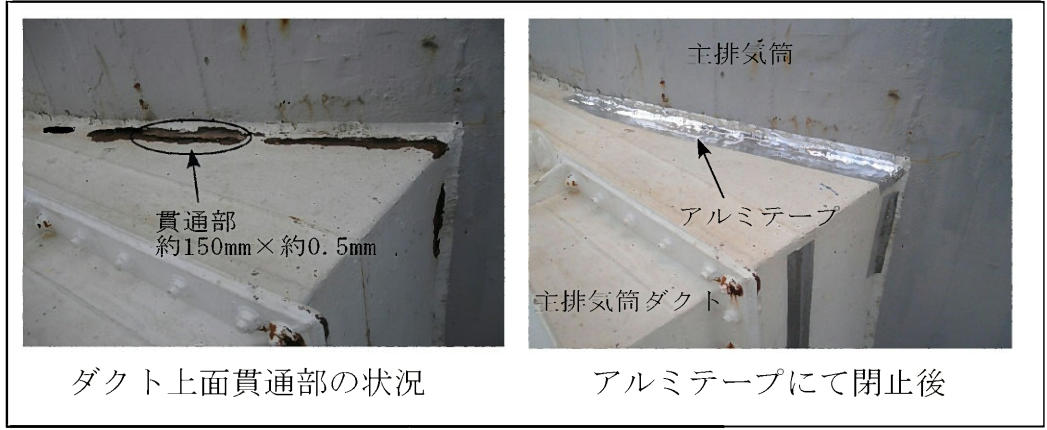
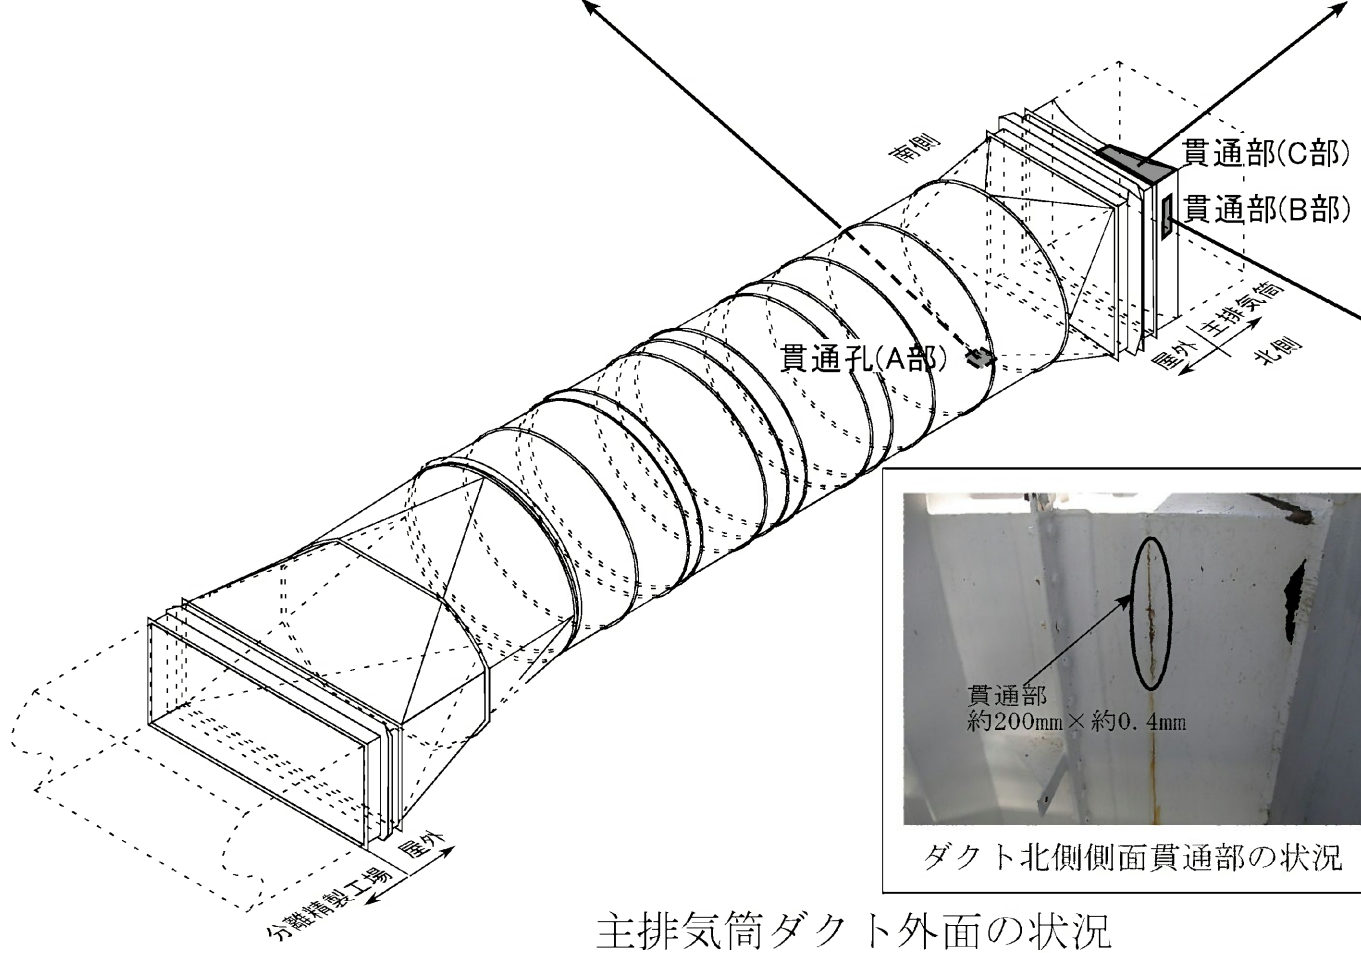
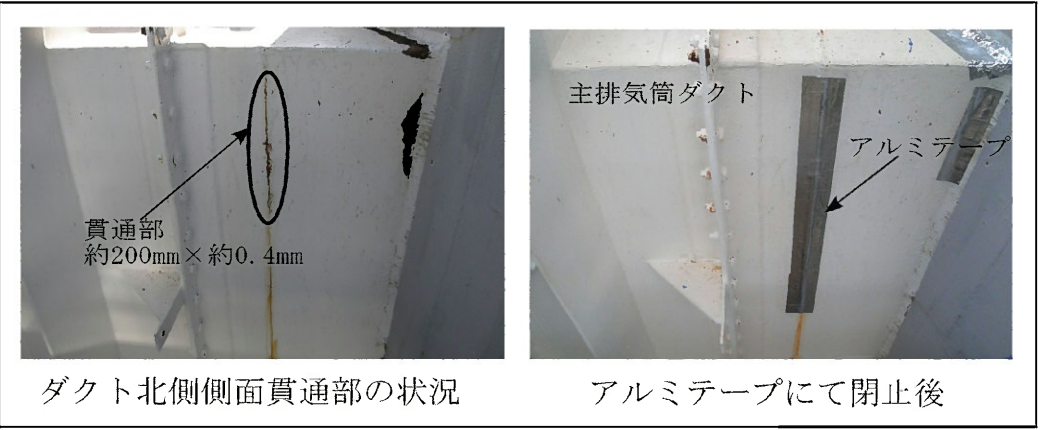
- 1) 貫通孔(A部)及び貫通部(C部)は、ダクト外面から内面へ肉厚が減少していた。
- 2) 塗装の剥がれた箇所(26箇所)のうち、22箇所は構造的に雨水等が溜まりやすい部位であった。
- 3) 肉厚測定の結果、設計肉厚約4.5mmに対し約4mm未満に減少していた箇所は、貫通孔(A部)及び貫通部(C部)を含む6箇所であった。
- 4) ダクト内面の腐食は、金属表面の発錆程度であった。
- 5) 塗装の劣化度調査の結果、ダクト外面の一部は白亜化が進行していた。
- 6) 貫通孔及び貫通部周辺の錆分析の結果、赤錆(酸化鉄:Fe₂O₃)であった。

主排気筒ダクトに貫通孔及び貫通部が発生した原因は、塗装の剥がれ及び白亜化した部分に雨水、空気等が侵入又は浸透拡散し、金属表面に接したことによって大気腐食及び塗装下腐食が生じ、進展したことである。
