図4 廃液移送管の状況

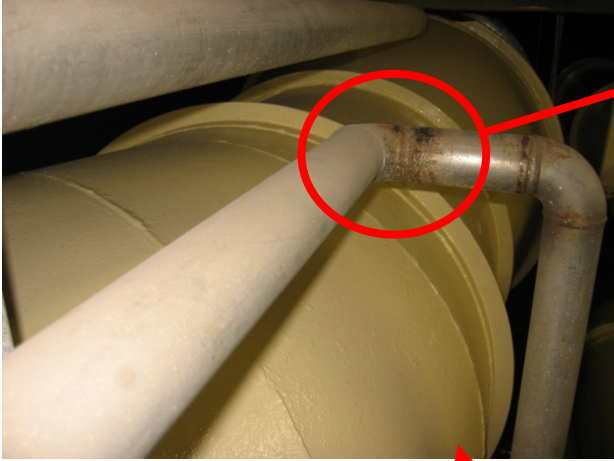
にじみがあった箇所

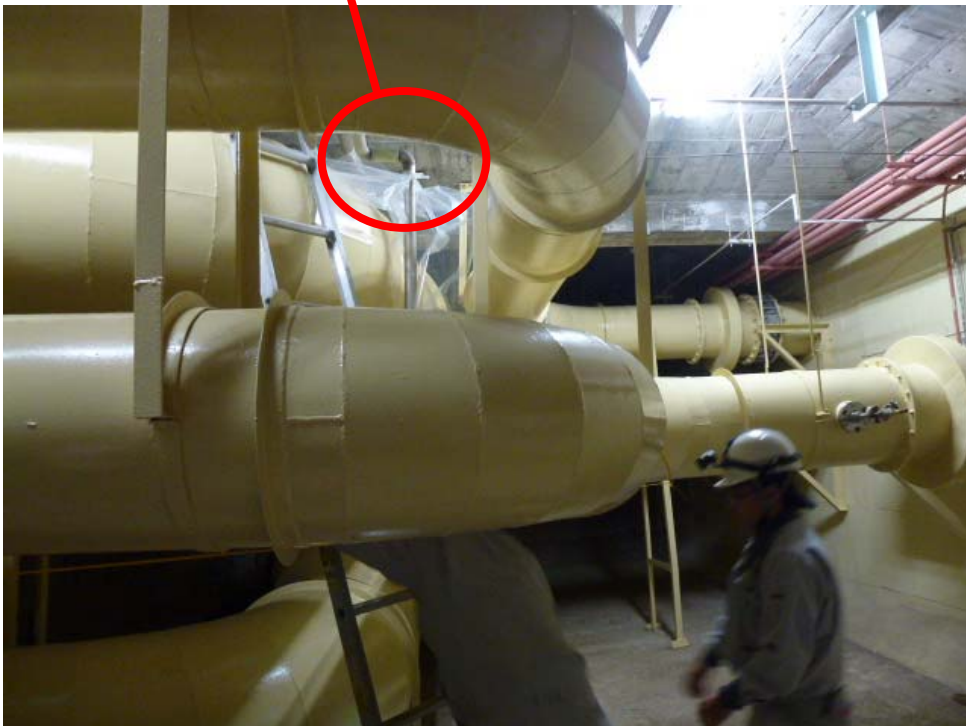
にじみがあった箇所の拡大
