固体廃棄物前処理施設 (WDF) のパッケージエアコンの火災について

1. 発生日時 平成26年7月29日 (火) 12時07分頃

固体廃棄物前処理施設 (WDF) 3階 非管理区域 給気機械室

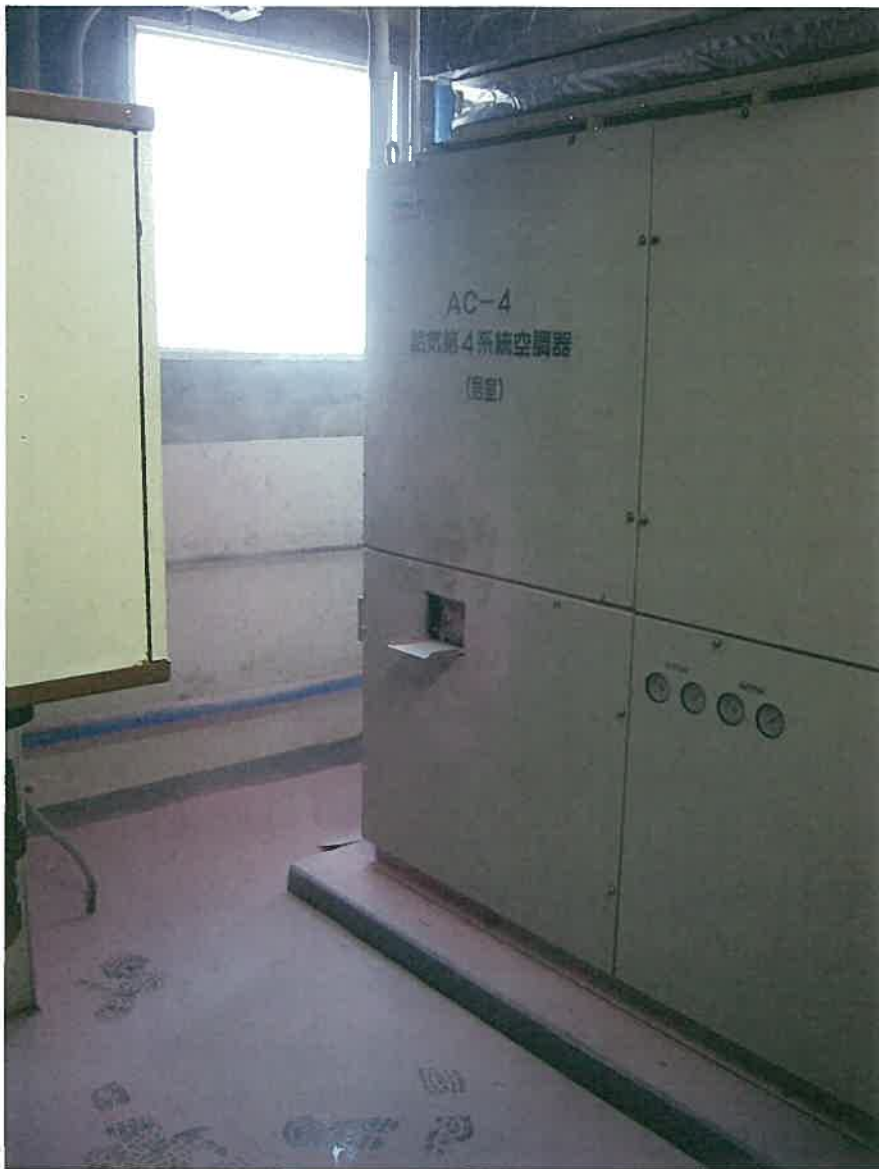
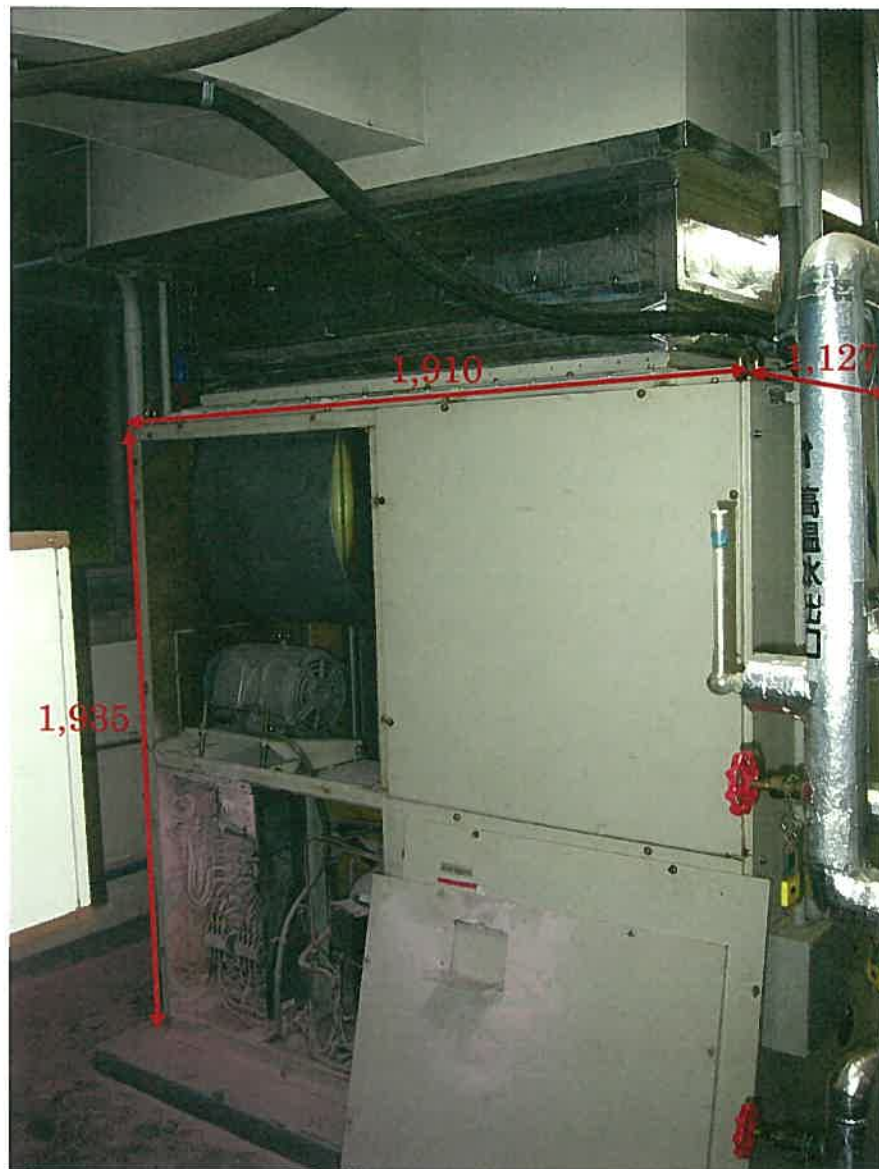
図-3 火災現場の状況

火災現場の状況を図-3に示す。

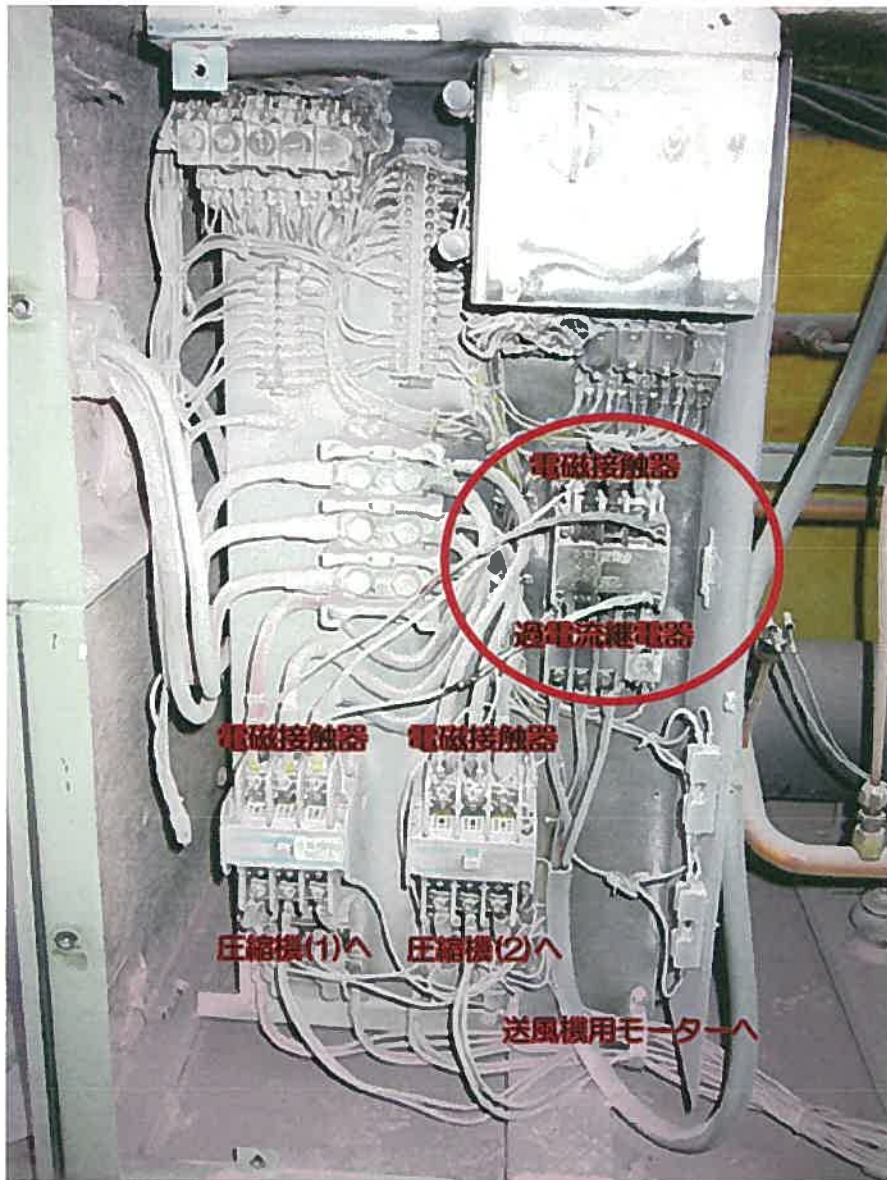
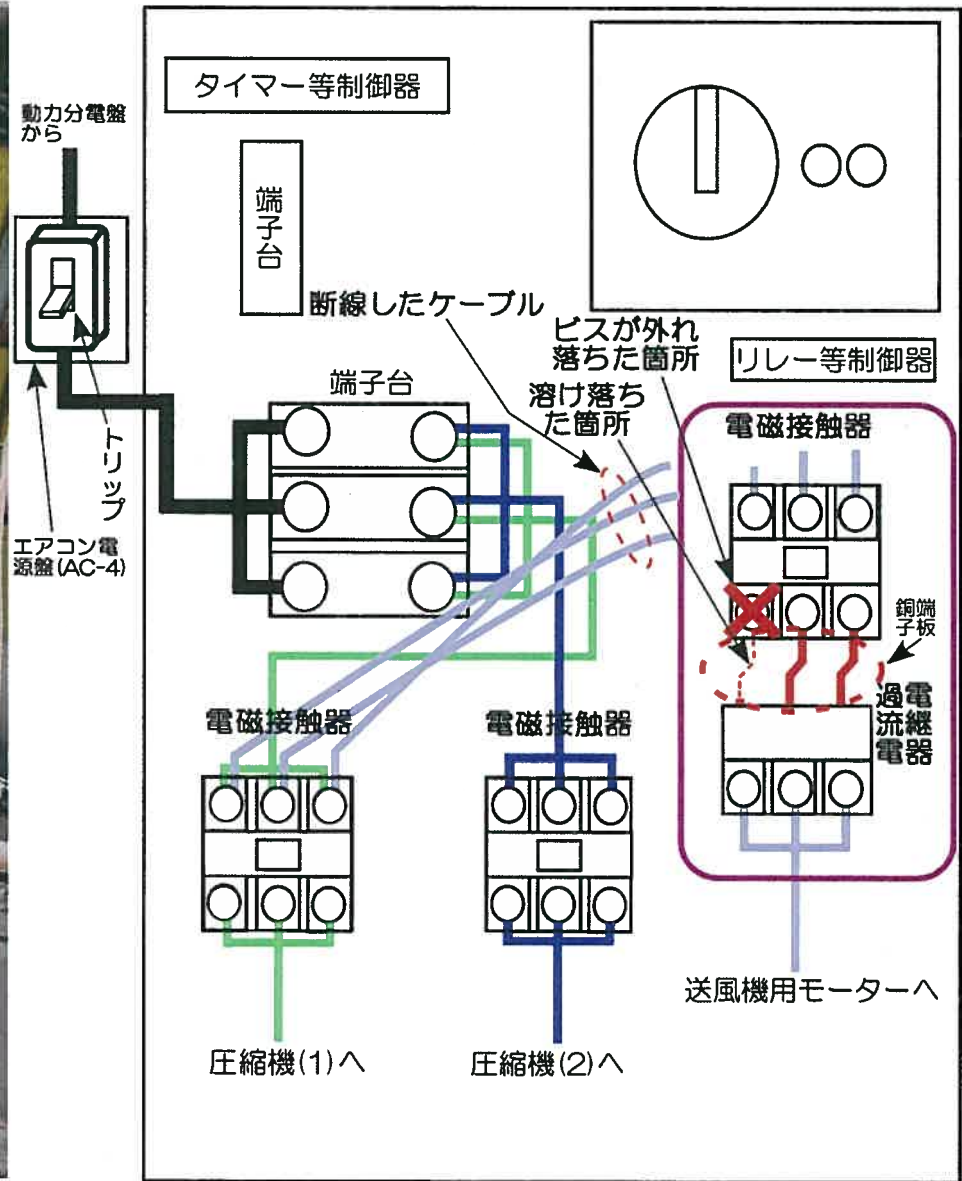
図-5 パッケージエアコン焼損状況

パッケージエアコンについては、非管理区域2階の居室・会議室等の冷房用に設置され、本体は幅1.9m・高さ1.9m・奥行1.1m程度の大きさのもので、焼損した箇所は本体下部左側のパネル内部で操作スイッチ、電源供給部品、制御部品が配置された部分である。

パッケージエアコン等の給気の概略系統を図-4、パッケージエアコンの焼損状況を図-5に示す。

なお、パッケージエアコンについては、火災報知器吹鳴と同時期に過電流により電源供給元のブレーカがトリップし、運転が停止したことを確認している。トリップしたブレーカは「切」とし、投入禁止の表示を行った。

パッケージエアコンパネル内部の状況
(火災発生直後)

- (1) 火災のあったパッケージエアコンについては、パネル内部の電気系統

の交換を行い、安全に運転できることを確認した後、運転を再開するものとする。

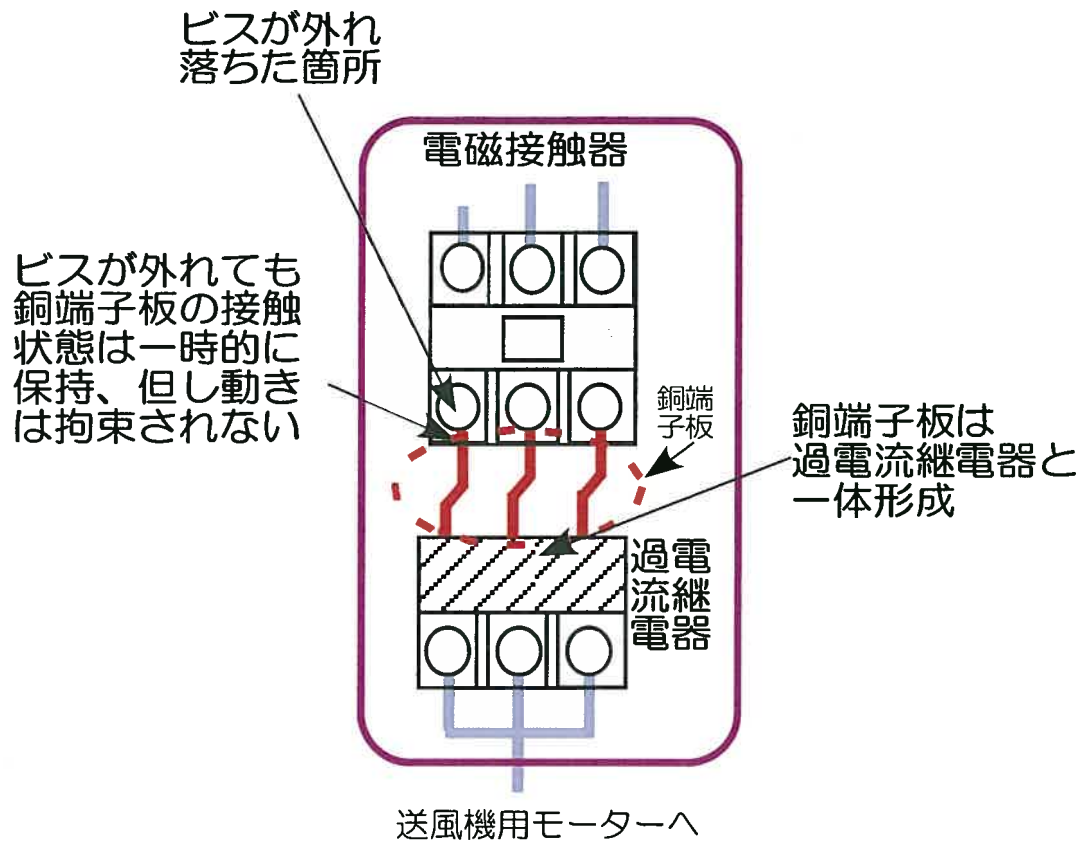
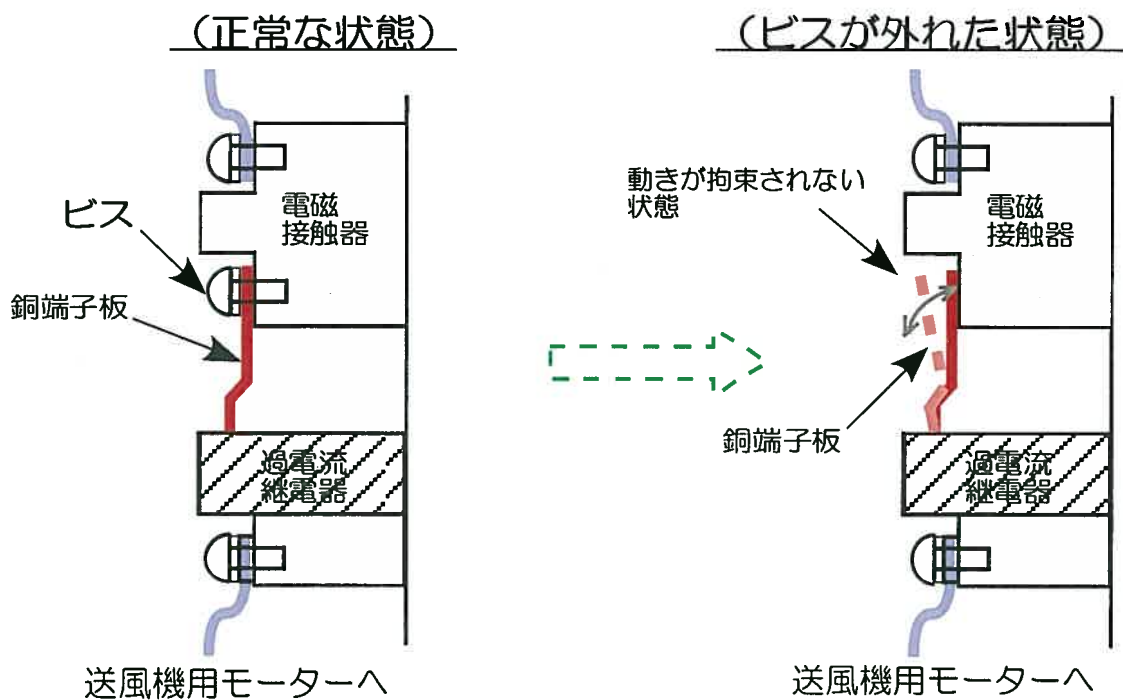
図-6 電磁接触器と銅端子板の状況

- ① パネル内右側の電磁接触器^{*1}が焼損していた。
- ② この電磁接触器と過電流継電器^{*2}は、過電流継電器に一体形成された3本の銅端子板が電磁接触器の端子台にビスで取り付けられることにより

接続されている。3本の銅端子板の内、左側の1本が溶け落ちた状態になっており、かつ銅端子板を固定していたビス1本がパネル内部に落ちていた。

電磁接触器に銅端子板を固定している3本のビスの内、緩んでいた左側のビス1本がパッケージエアコンの運転に伴う振動によりさらに緩んで外れ落ちた。

この時、銅端子板は過電流継電器と一体形成されているため、銅端子板のビスが外れた一端と電磁接触器の端子台の接触状態はほぼ保持されたままであったが、動きは拘束されなくなった（図-6 電磁接触器と銅端子板の状況参照）。

その状態で引き続き銅端子板に振動が加わったことから、銅端子板のビスが外れた一端と電磁接触器の端子台が接触したり、離れたりしたことから、接触した際に過大な電流が銅端子板及び電磁接触器に流れて発熱した。その熱により、銅端子板自体の熔融、電磁接触器の焼損及び電磁接触器の上部端子台に接続されていた3本のケーブルの断線に至った。

- (2) 自主点検時におけるビスの緩みの見落としを防ぐため、今後はビスの緩みの点検を自主検査要領に正式な点検項目として追加するとともに、全てのビスの緩みについて点検を行ったかどうかを確認するためのチェックリストを作成し、これに基づき点検を行うこととする。
- (3) 大洗研究開発センターとして、今回の事象が発生したパッケージエアコンと同様の、駆動部と電気系統が同一のパッケージに内装された構造で、駆動部の振動により電気系統のビスに緩みが発生する可能性がある機器について点検を実施する。これにより、大洗研究開発センター内の同種事象の再発防止を図る。

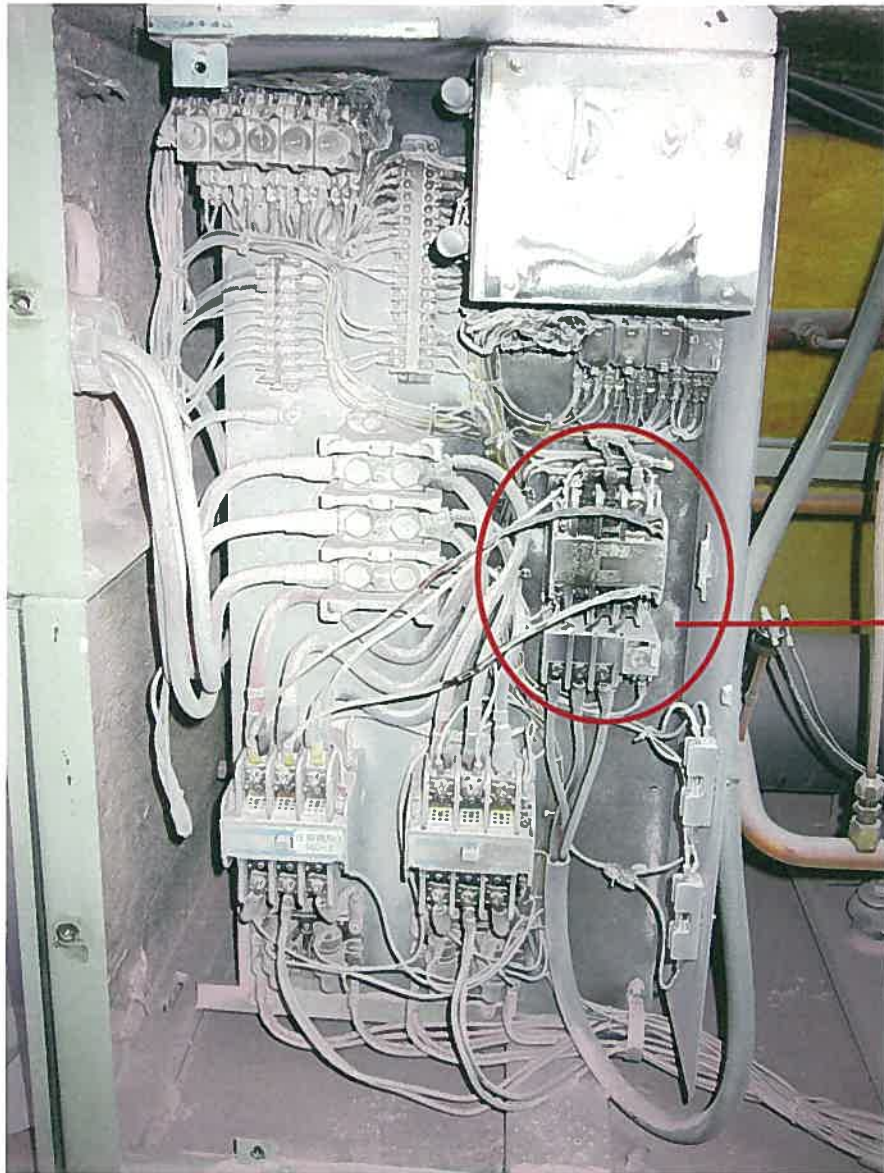
- ③ 電磁接触器の上部端子台に接続されていた3本のケーブルが断線していた。

パッケージエアコンの焼損箇所を図-7に示す。

パッケージエアコンパネル内部の状況
(火災発生直後)

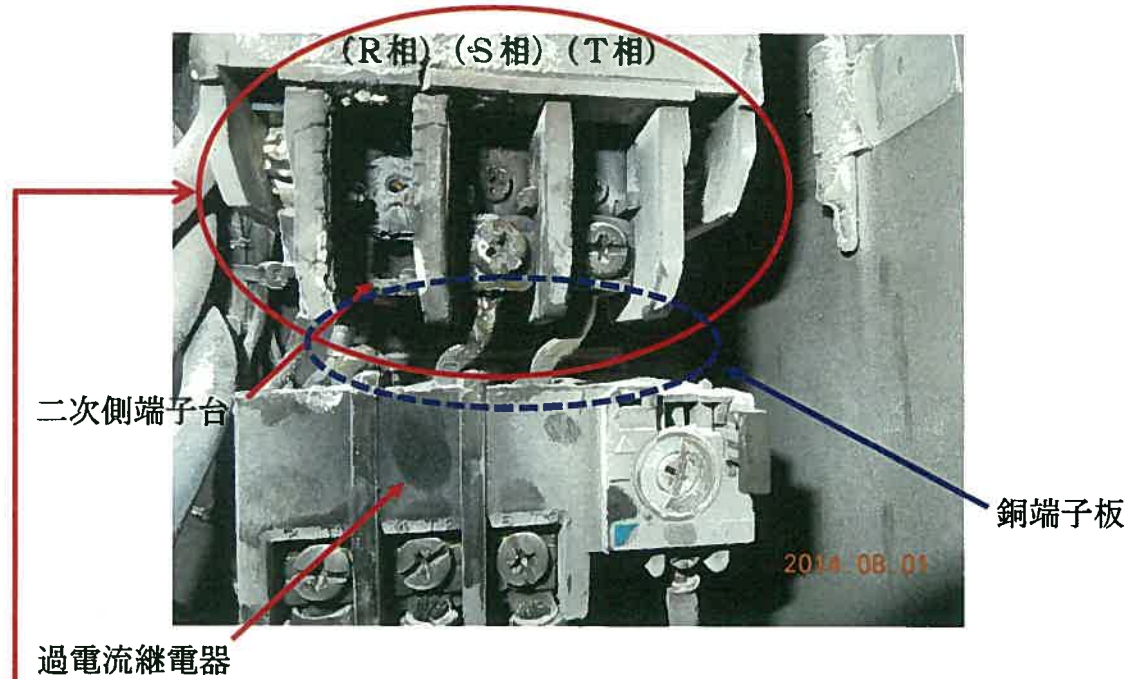
電磁接触器 2次側端子部
(現場確認直後)

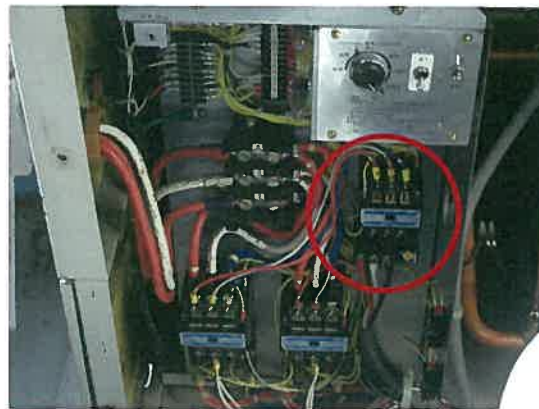
パッケージエアコン内部の状況 (火災前)
(2006年7月撮影)

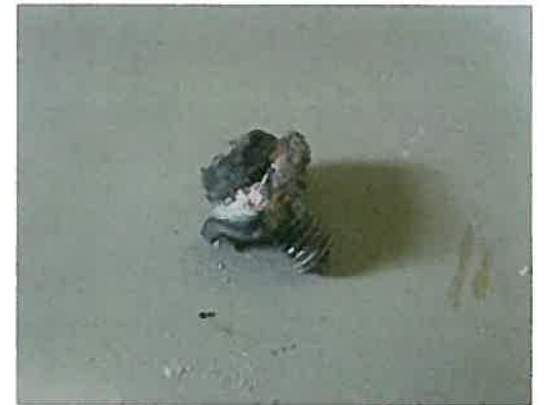
パッケージエアコンの電気系統のビスの緩みについては、年1回の自主点検（当該パッケージエアコンの取扱説明書では3年に1回の頻度）の際に点検することとしていたが、自主検査要領に点検項目としての記載がなかったことに加えて、全てのビスの緩みについて点検を行ったかどうかを確認するためのチェックリストがなかったことから、今回外れ落ちたビスの緩みを見落としした可能性が高いと考えられる。

外れ落ちたビス
