材料試験炉（JMTR）第3排水系貯槽（Ⅱ）建屋内での放射性物質の漏えいについて（概要）

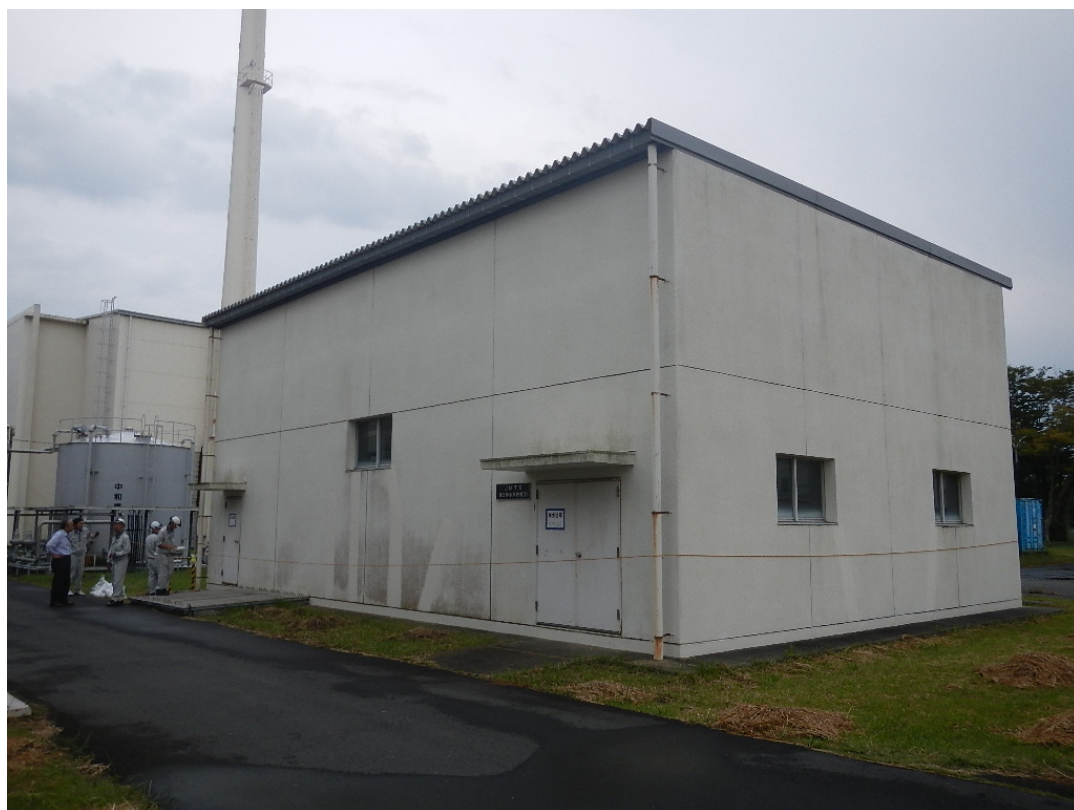
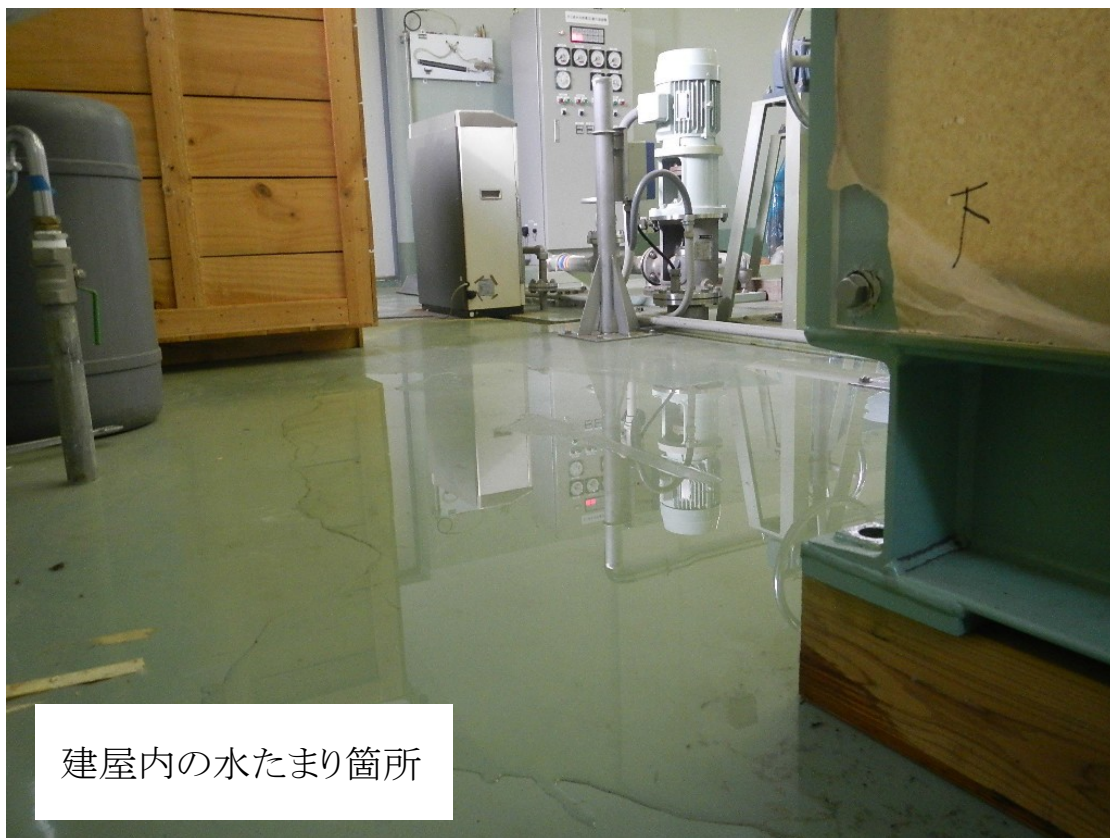
第3排水系貯槽（Ⅱ）建屋写真

平成26年9月11日10時20分頃、日本原子力研究開発機構大洗研究開発センター材料試験炉（JMTR）第3排水系貯槽（Ⅱ）建屋1階（非管理区域）において、パトロール中に水たまりを発見した（添付図-1 第3排水系貯槽（Ⅱ）建屋写真参照）。その水のサンプリングを行い、測定・分析の結果、14時40分頃、汚染があることを確認した。含まれている放射性物質の濃度は、ゲルマニウム半導体検出器で測定した結果、 ^{60}Co については 0.055 Bq/cm^3 であった。その他の放射性核種については、検出限界値未満であった。一方、 ^3H については、サンプリング試料を液体シンチレーションカウンターで測定した結果、 45 Bq/cm^3 であった。

建屋内の水たまり箇所

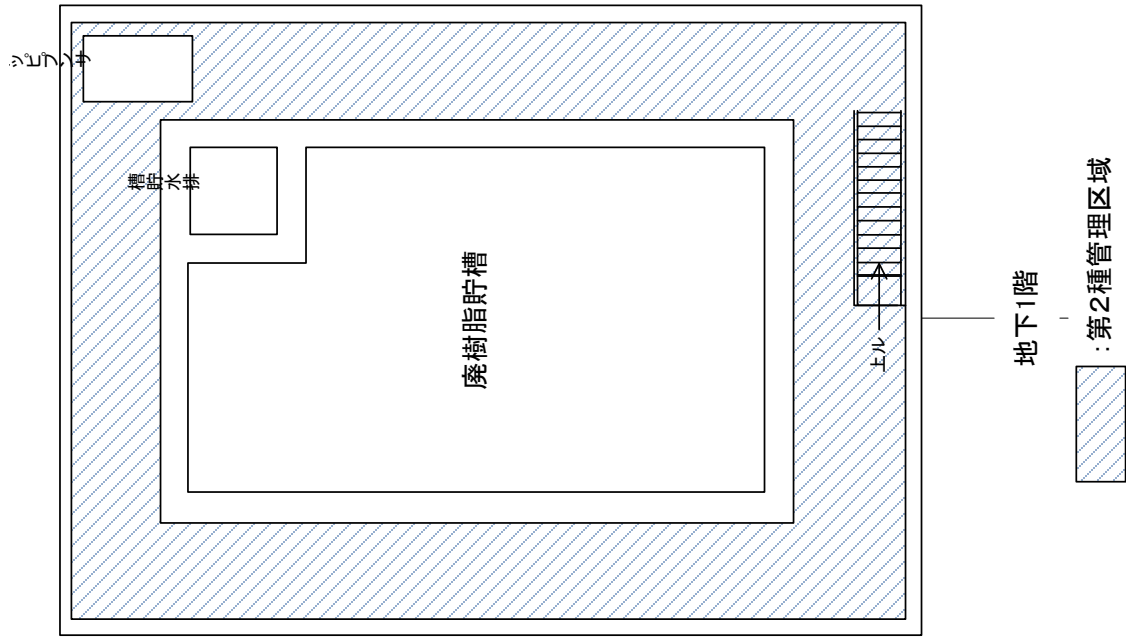
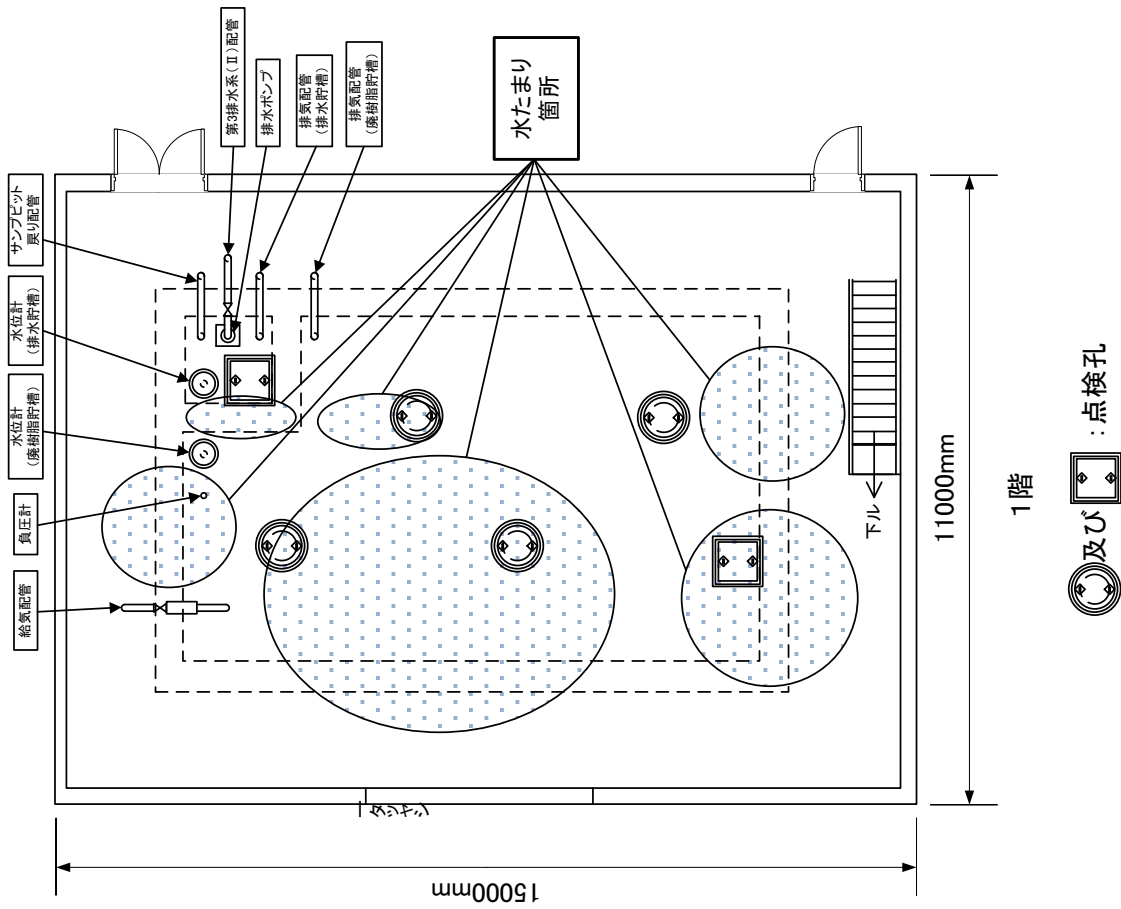
第3排水系貯槽(Ⅱ)建屋概略図(平面図)

水たまりは計6箇所あり、拭き取り作業で回収した水の量は約26リットルであった（添付図-2 第3排水系貯槽（Ⅱ）建屋概略図（平面図）参照）。

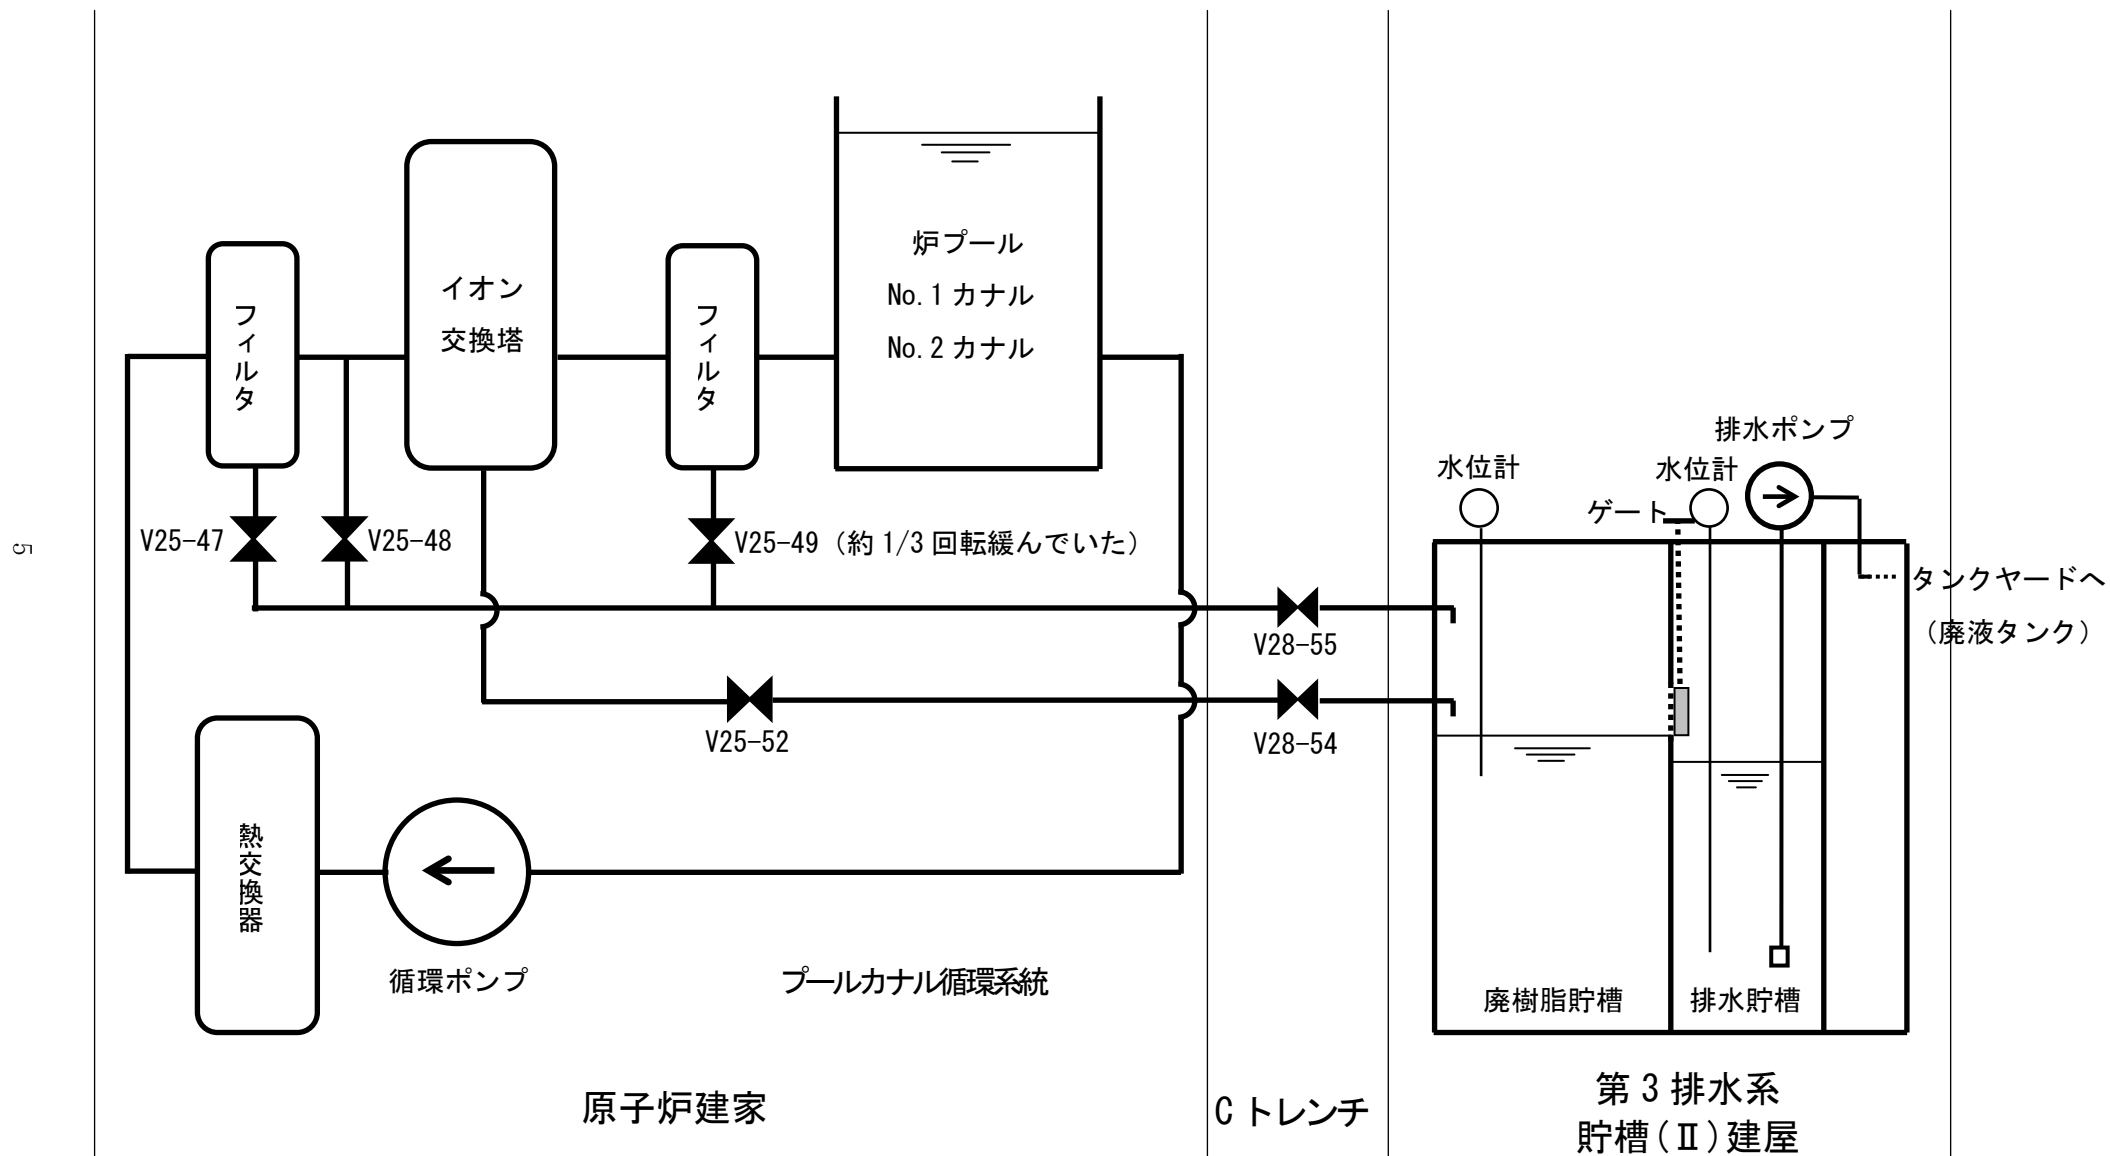
プールカナル循環系統から第3排水系貯槽(Ⅱ)への概略図

第3排水系貯槽（Ⅱ）の建屋内での漏えいが発生したのは、プールカナル循環系統から第3排水系貯槽（Ⅱ）への経路にある閉止中の弁に緩みが生じていたため、同循環系統の運転に伴って廃樹脂貯槽に水が流入し、貯槽の水位が長期間に徐々に上昇したことが直接原因であった。

漏えいの直接原因は、プールカナル循環系統の閉止されていた弁が緩んでいたことであり、運転に先立ち弁の開閉状態を手動操作にて直接確認するよう点検表の見直しを行う。また、プールカナル循環系統と第 3 排水系貯槽（Ⅱ）の経路にある C トレンチ内の弁（V28-54 及び V28-55）を閉止し、プールカナル循環系統との隔離を確実なものとする（添付図-3 プールカナル循環系統から第 3 排水系貯槽（Ⅱ）への概略図参照）。
