材料試験炉（JMTR）第3排水系貯槽（Ⅱ）建屋内での放射性物質の漏えいについて（第四報） 【概要】

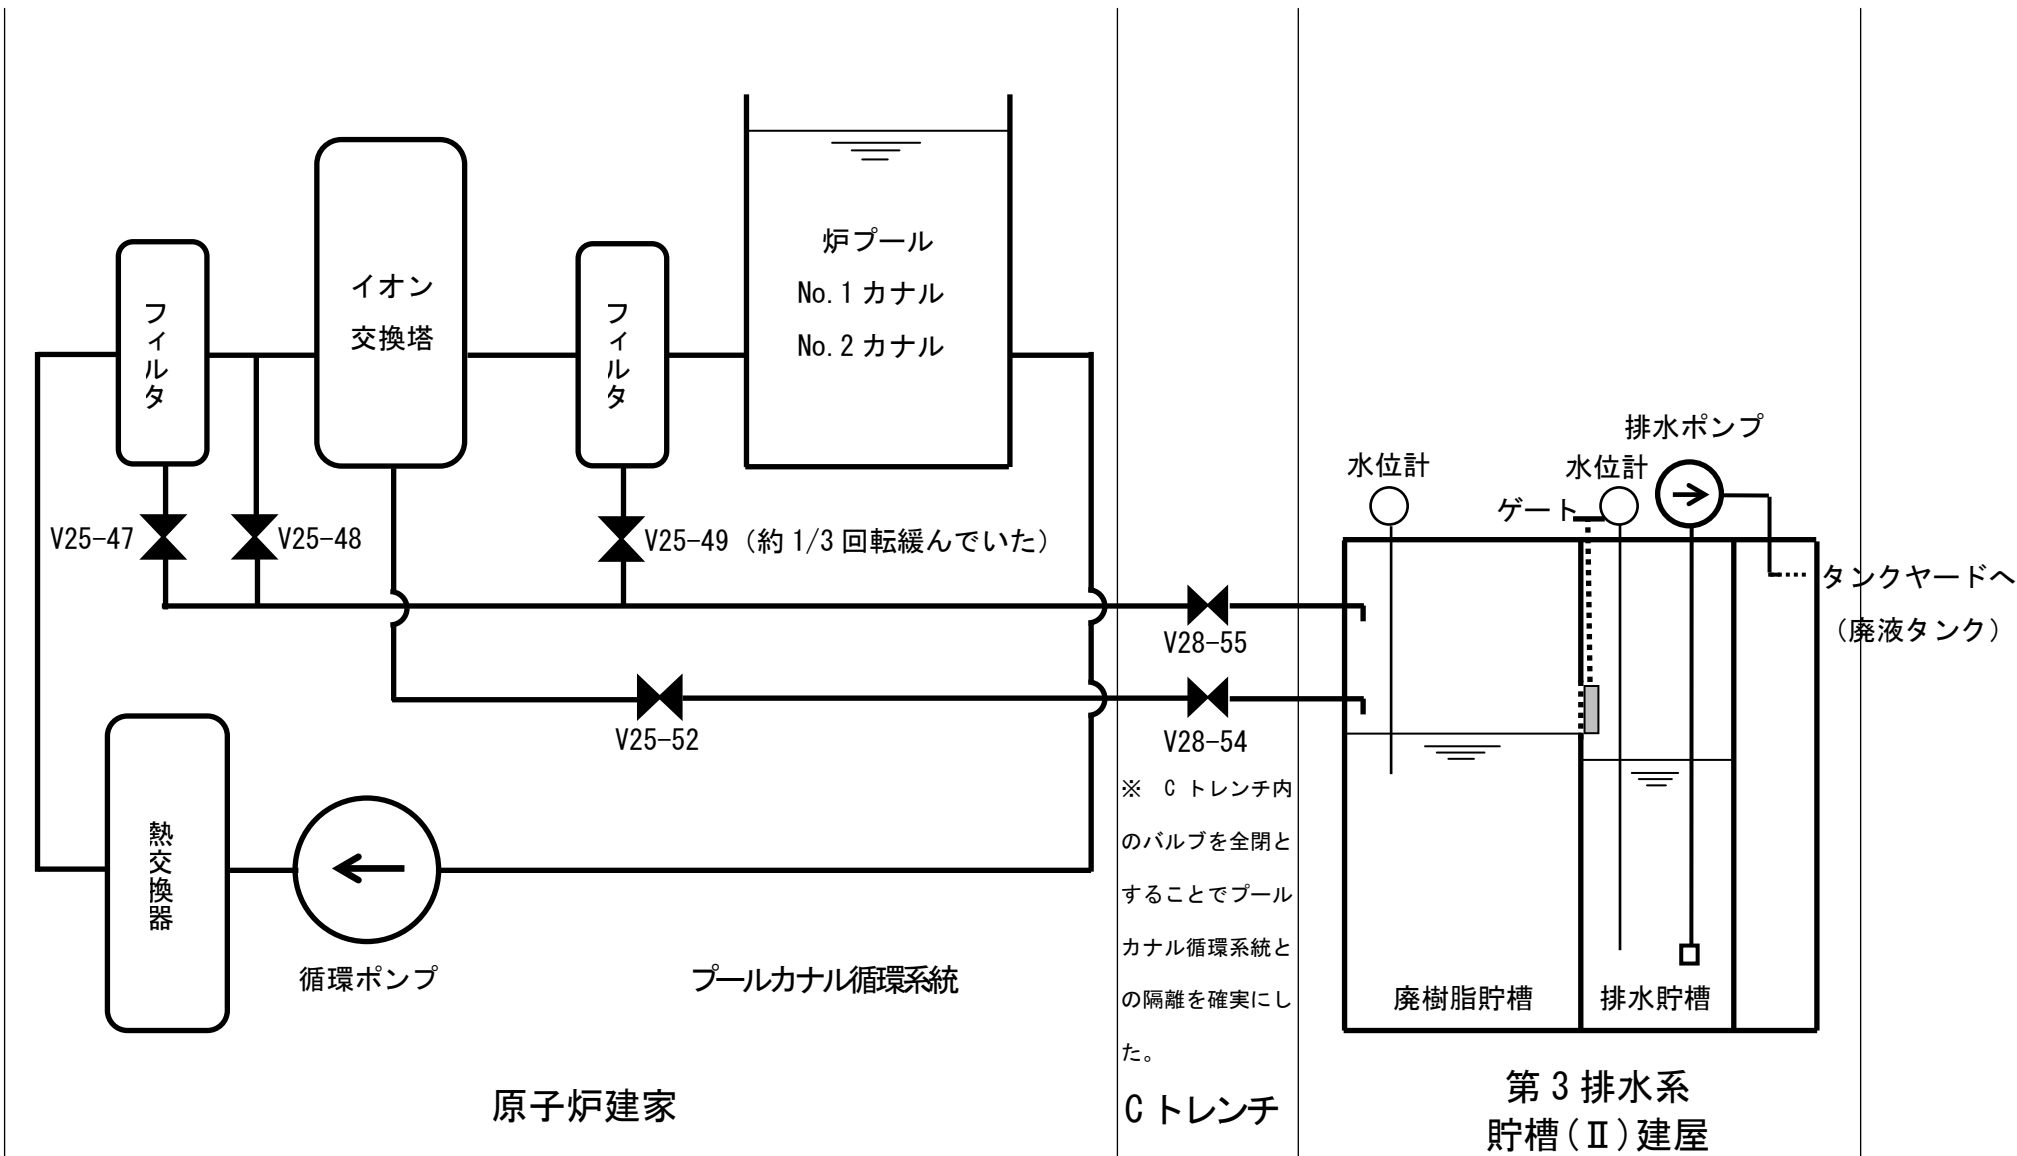
プールカナル循環系統から第3排水系貯槽(Ⅱ)への概略図

調査の結果、第3排水系貯槽（Ⅱ）の建屋内での漏えいが発生したのは、プールカナル循環系統から第3排水系貯槽（Ⅱ）への経路にある閉止中の弁に緩みが生じていたため、同循環系統の運転に伴って廃樹脂貯槽に水が流入し、貯槽の水位が長期間に徐々に上昇したことが直接原因であった。この貯槽水位の上昇によって警報等の発報があったが、過去の漏えい事象によりCトレンチ等の配管の点検・調査を行っていたため、貯槽の水位を下げるための送水ができなかった。さらに、警報が発報した際の原因調査や復旧などの措置が不十分であった。また、貯槽の水位を計測している水位計を調査した結果、水位計が故障しており、かつ、水位計の点検校正方法に問題があり、正しく表示し

漏えいの直接原因は、プールカナル循環系統の閉止されていた弁が緩んでいたことであり、運転に先立ち弁の開閉状態を手動操作にて直接確認するよう点検表の見直しを行う。また、弁の閉止を行い、プールカナル循環系統との隔離を確実なものとする（添付図-3 プールカナル循環系統から第 3 排水系貯槽（Ⅱ）への概略図参照）。
