プルトニウム研究 1 棟における放射性物質移送配管等に係る詳細点検の結果について

茨城県からの要請に基づく「放射性物質移送配管等に係る総点検」で発見されたプルトニウム研究 1 棟における廃液配管の保温材変形箇所付近の詳細点検結果について、本日、茨城県に報告しました。概要は以下のとおりです。

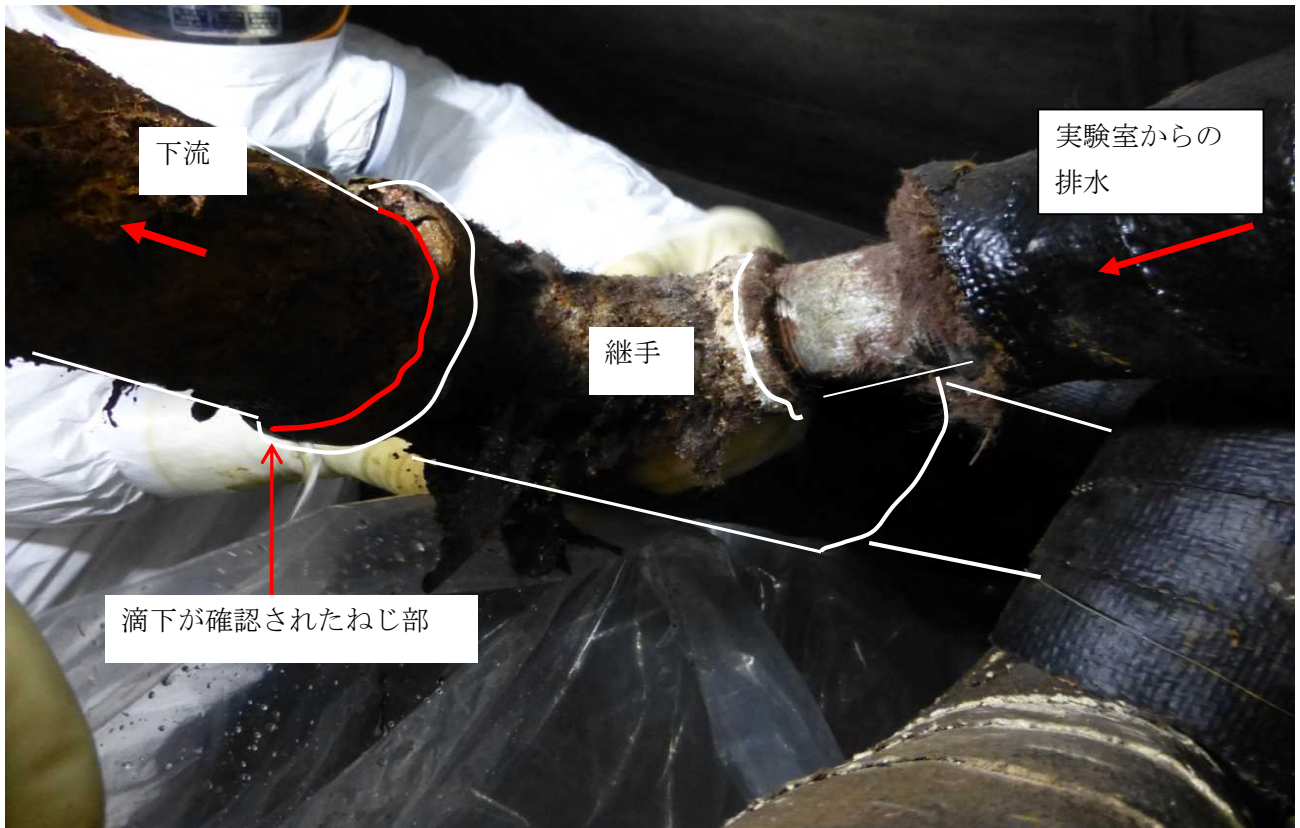
保温材変形部の保温材を取り除き廃液配管の目視点検を行ったところ、廃液配管のねじ込み継手接続部のうち下流側 1 箇所のねじ部付近から管内滞留水の漏えいを確認し、漏えい水を回収した。漏水箇所の詳細について、目視観察したところ、下流側配管と継手の接続箇所の下面に幅約 0.5cm、長さ約 2cm の腐食孔を確認した。

廃液配管の材質は亜鉛めっき鋼管、外径：約 76mm、肉厚：約 4mm である。

写真1 廃液配管と継手部の保温材除去状況 (A部)

- (1) 当該配管のA部B部の腐食孔について簡易な補修を行う。なお、当該系統の配管の使用は行わないこととする。
- (2) 当該施設の廃液配管で今後も使用を継続する配管については、必要な許認可手続を行った上で新しい配管に更新する。

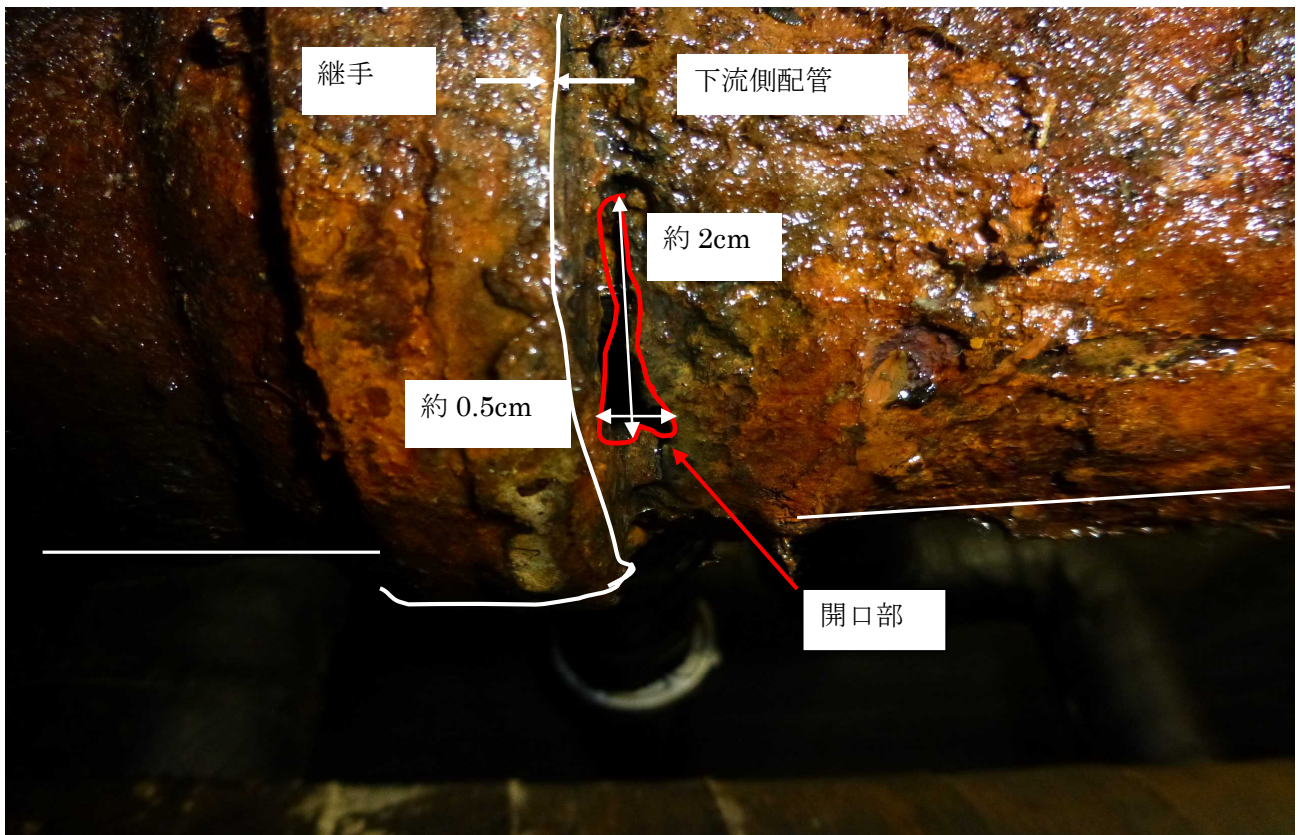
当該配管は、設置後49年経過しており、貫通孔から観察したところ、内面には全体的に鋼管の酸化による隆起が生じていることが確認された。このことから、配管を流れる排水の一部が隆起によって堰き止められ、常に一定量が滞留することになり、継続的に管内面からの腐食が進行したものと考えられる。

シール材が経年劣化して接続部のシール部分に隙間が生じ、配管外側に巻いた保温材へと少しずつ浸み出した排水が保温材を湿らせ、この保温材に常に接触している配管外面も、内面からと同様に外側から腐食させ、A部B部ともに腐食を更に早めたものと推測される。

写真2 ねじ部の腐食孔 (A部)

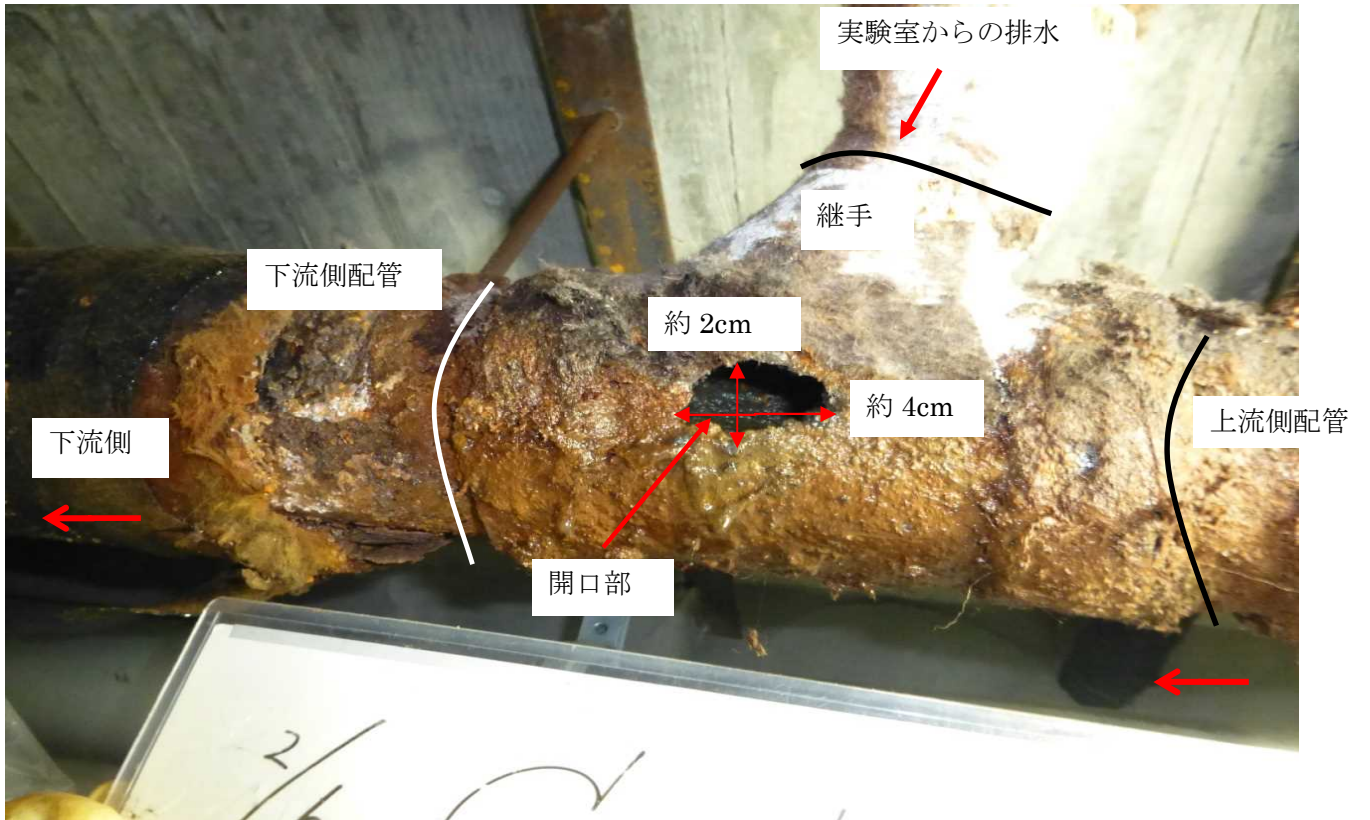
付近の継手部（B部）の保温材を取り除き廃液配管の点検を行ったところ、保温材内部に湿りが確認された。廃液配管の継手の保温材を取り除いた際には継手周辺部は癒着した保温材及び錆で覆われており腐食孔は確認できなかったが、配管及び継手表面の観察のため、癒着している保温材を除去する際に腐食した継手側面壁の一部が剥がれ、幅約2cm、長さ約4cmの楕円状の孔が生じた。

廃液配管の継手の材質は鋳鉄製、外径：約77mm、肉厚：約4.5mmである。

写真3 廃液配管継手部の保温材除去後 (B部)
