JRR-2 15トンクレーン室損傷

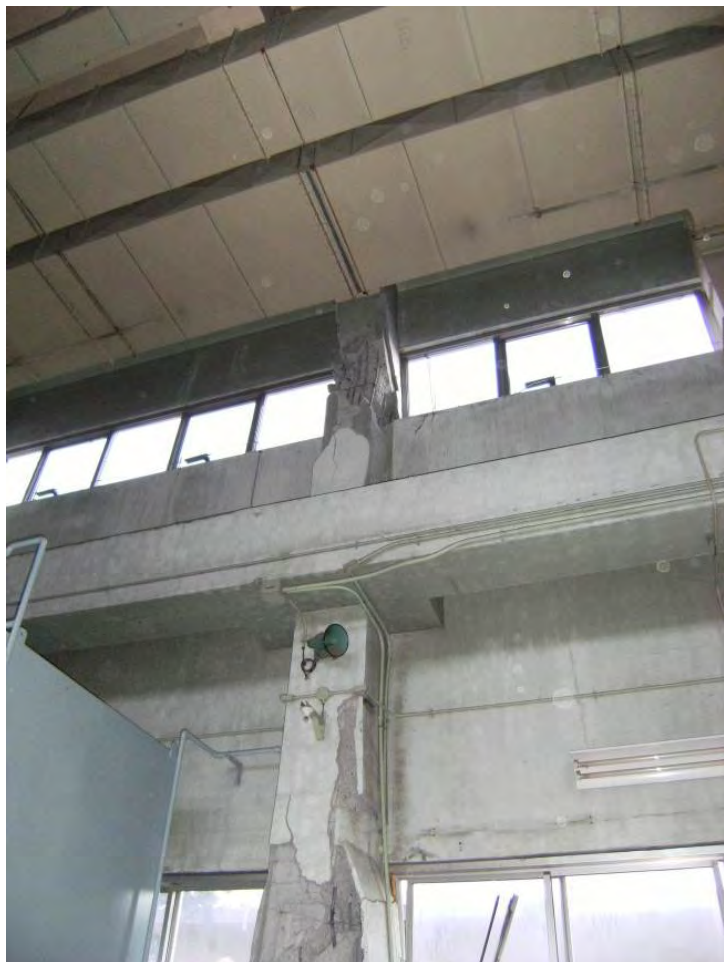
室内柱の座屈状況(上部)

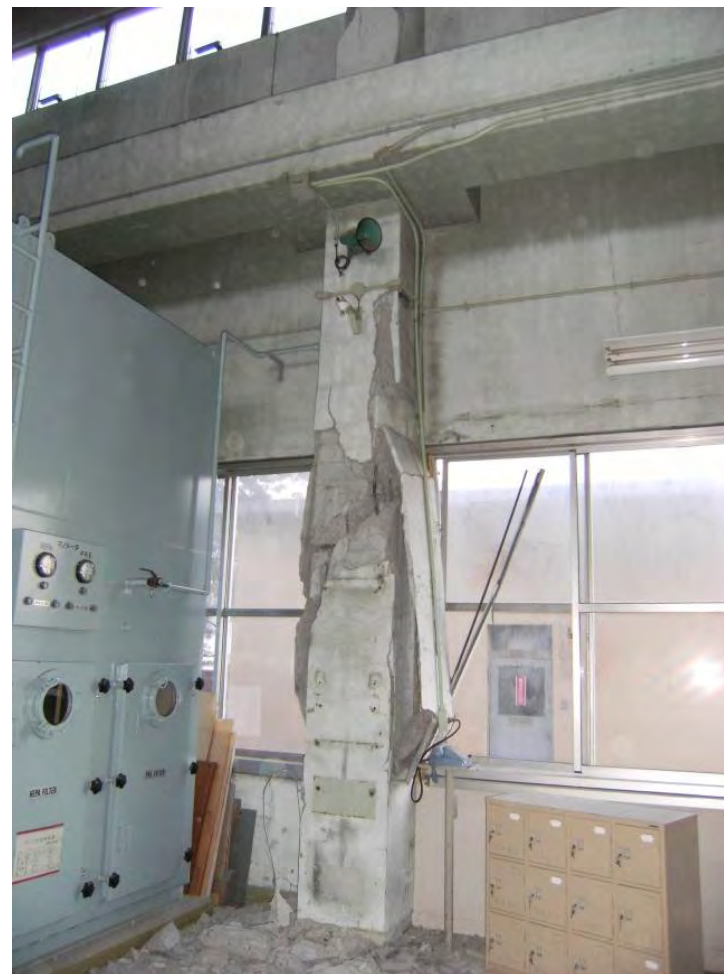
室内柱の座屈状況(下部)
