大洗研究開発センター燃料研究棟における汚染について

平成29年6月16日

国立研究開発法人日本原子力研究開発機構

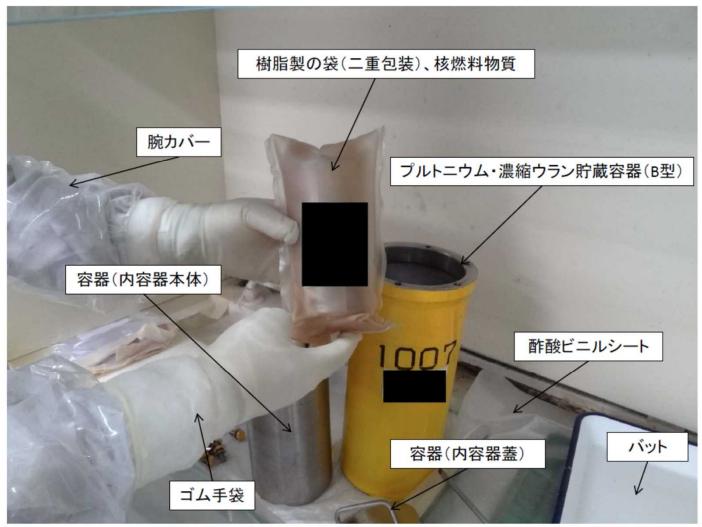
貯蔵容器内に容器(内容器)有

スパナとドライバーは貯蔵容器開封に使用

写真2 腕カバー プルトニウム・濃縮ウラン貯蔵容器(B型) 容器(内容器本体) 樹脂製の袋(二重包装)、核燃料物質 007 酢酸ビニルシート ドライバー ゴム手袋 バット はさみ

バットとハサミは、当該作業に使用していない。

バットを使用しない代わりに、フード内床面を酢酸ビニルシートで養生している。

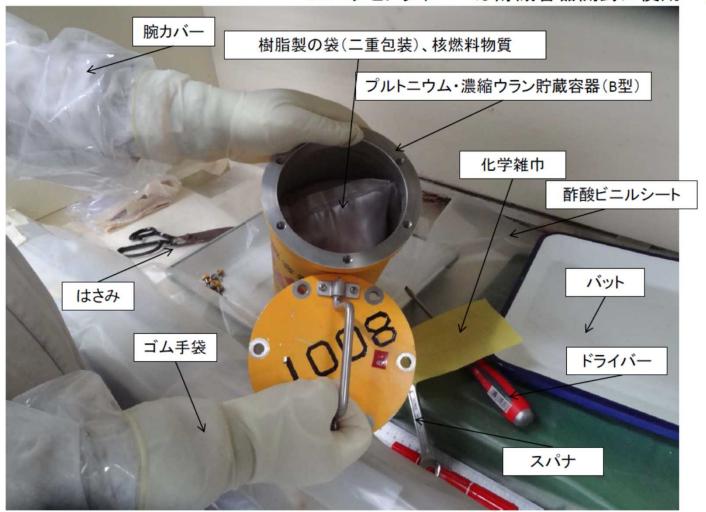
スパナとドライバーは貯蔵容器開封に使用 写真4

バットとハサミは、当該作業に使用していない。 バットを使用しない代わりに、フード内床面を酢酸ビニルシートで養生している。

貯蔵容器内に容器(内容器)無

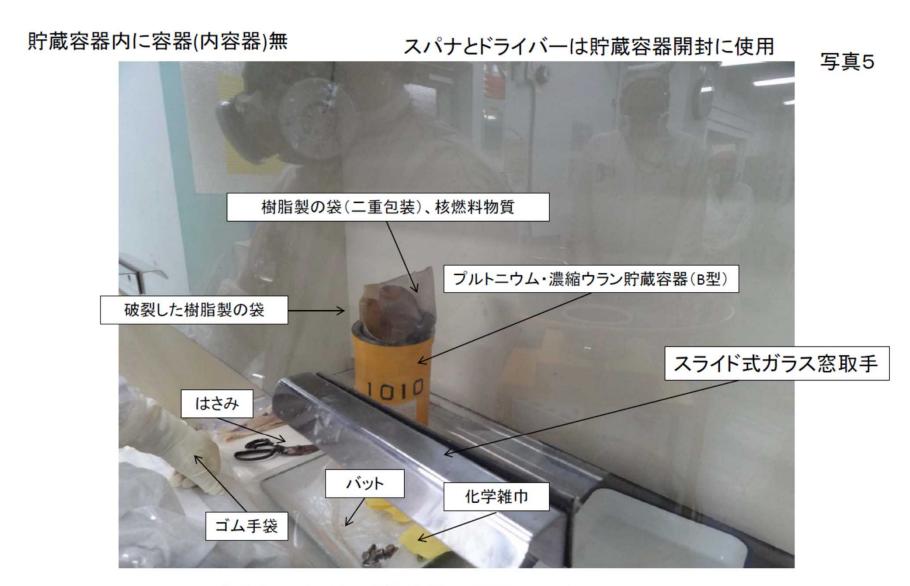
写真5(貯蔵容器1010) 撮影時刻 12:55 (事象発生後の貯蔵容器)

バットとハサミは、当該作業に使用していない。 樹脂製の袋を折りたたんで貯蔵容器に収納した。 バットを使用しない代わりに、フード内床面を酢酸ビニルシートで養生している。

バットとハサミは、当該作業に使用していない。 バットを使用しない代わりに、フード内床面を酢酸ビニルシートで養生している。
