大洗研究開発センター燃料研究棟における汚染に係る 当該貯蔵容器内収納物及び飛散物の観察結果について

平成 29 年 8 月 10 日
日本原子力研究開発機構

貯蔵容器の開封時に樹脂製の袋の破裂・汚染に至った原因究明のため、当該貯蔵容器と回収した飛散物をグローブボックスに搬入し、収納物と飛散物を観察した結果は以下のとおりである。

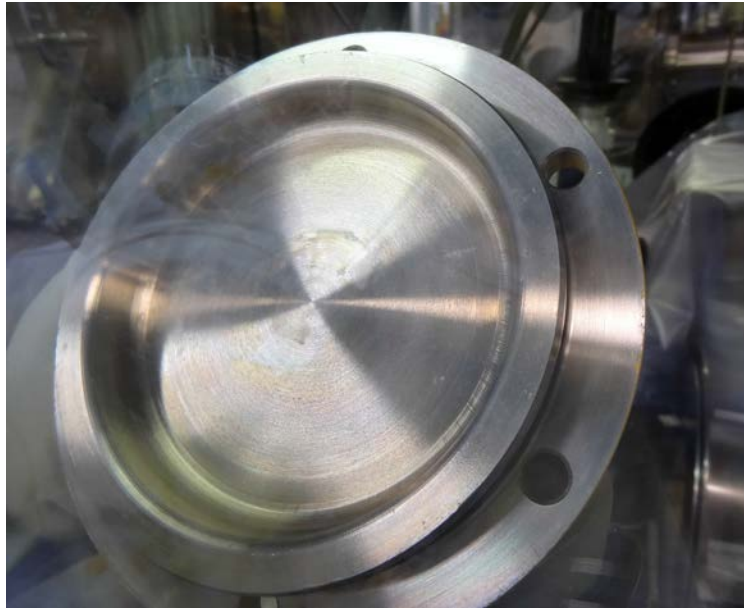
貯蔵容器の蓋内面及び本体内面ともに、樹脂製の袋を損傷するような鋭利な突起物はなかった。また、貯蔵容器内に異物（ボルト、工具等）の混入はなかった。

蓋の内面（7月20日撮影）

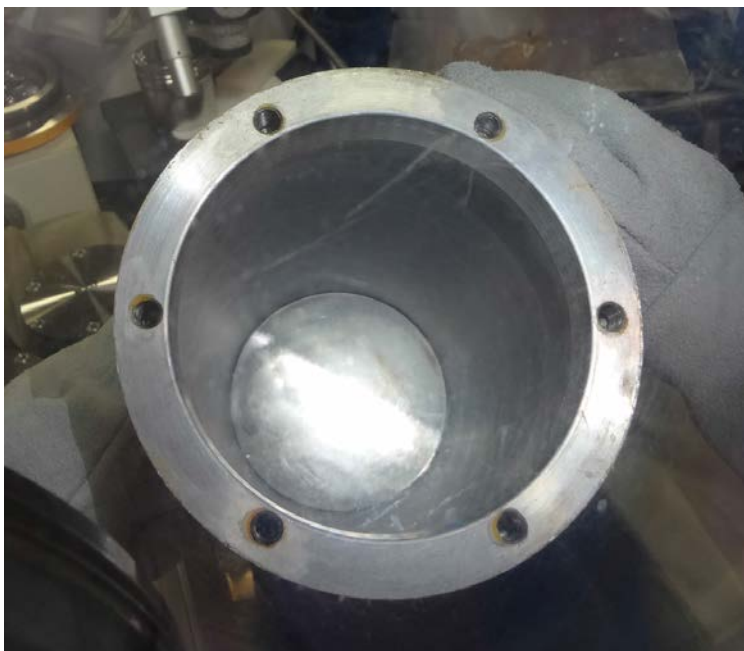
容器本体の内面（8月2日撮影）

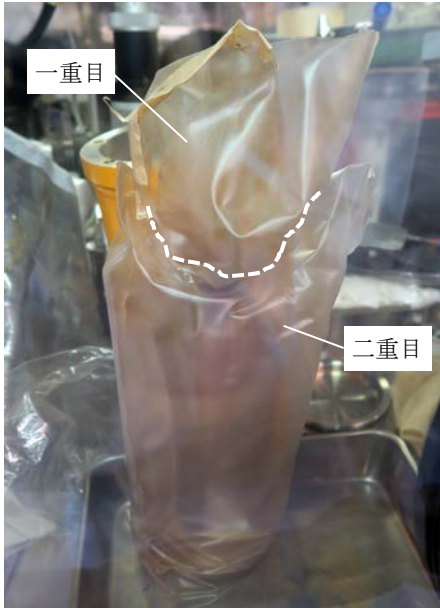
貯蔵容器から取り出した収納物の全体像から、二重目の袋の頂部が開口し、そこから一重

目の袋が上方に長くはみ出ている状態であった。

貯蔵容器から取り出した収納物の全体像 (8月2日撮影)

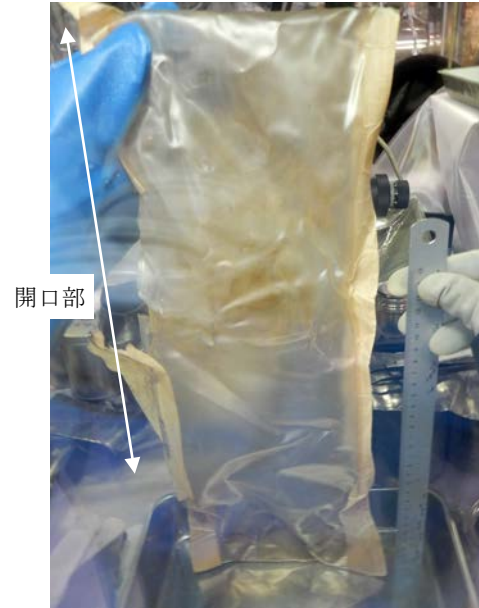
- ・袋の大きさは、平らにした状態で上下約 45cm、横幅約 18cm
- ・溶着部は両側面のみで、溶着部に沿って紙テープが貼付してある
- ・片側の側面の溶着部に沿って約 40cm 開口している
- ・開口部付近の袋の厚さは 0.3mm で、他の部分と差がない
- ・ポリ容器の上端に相当する付近で変色が見られる（破裂時の微粉末付着によると考えられる）

一重目 (内側) の袋の全体像 (8月3日撮影)

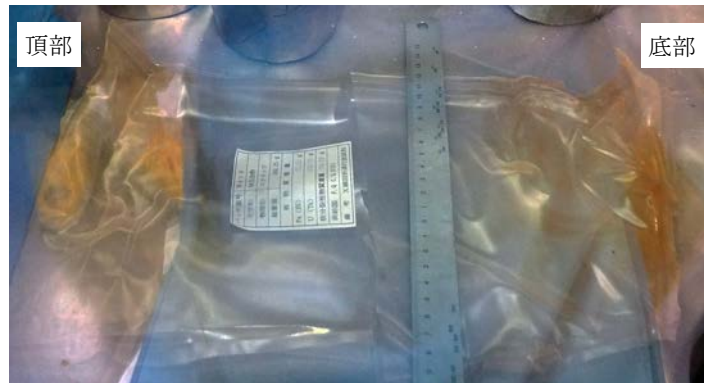
- ・袋の大きさは、平らにした状態で上下約 37cm、横幅約 22cm
- ・溶着部は両側面と底部
- ・頂部で裂けたように開口しており、開口部の幅は約 10cm
- ・開口部付近の袋の厚さは 0.22～0.28mm であり、他の部分より薄くなっている
- ・頂部及び底部付近で若干の変色が認められる

二重目 (外側) の袋の全体像 (8月2日撮影)

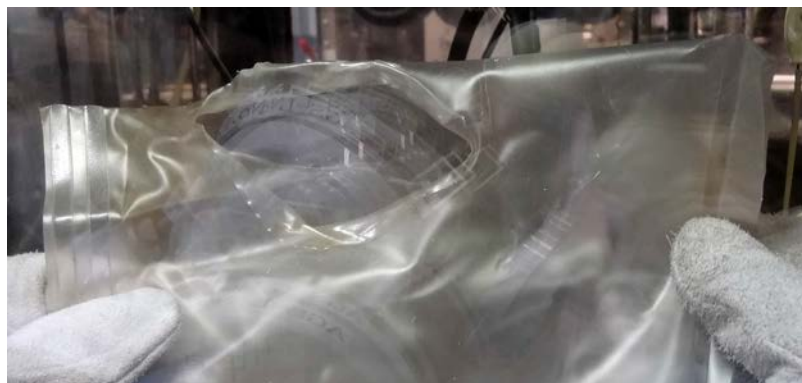
一重目の樹脂製の袋の寸法は、内部のポリ容器に対して高さ方向に余裕があるのに対し、二重目の袋の寸法は、内部の収納物に対して高さ方向にほとんど余裕のない状態であった。二重目の袋の破損状態から、一重目の袋が内圧上昇により次第に上方へ展開して二重目の袋の頂部を内側から突き破った状況が推測される。ただし、二重目の袋の破損のタイミングは、貯蔵期間中であったか、貯蔵容器の蓋の開封作業時であったかは特定できていない。

二重目 (外側) の袋頂部の開口部分 (8月2日撮影)

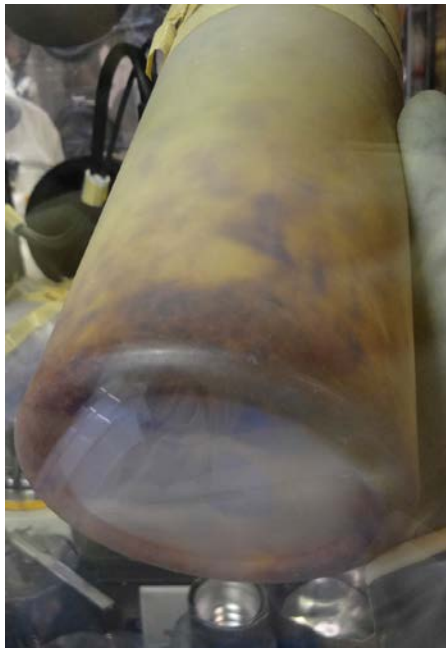
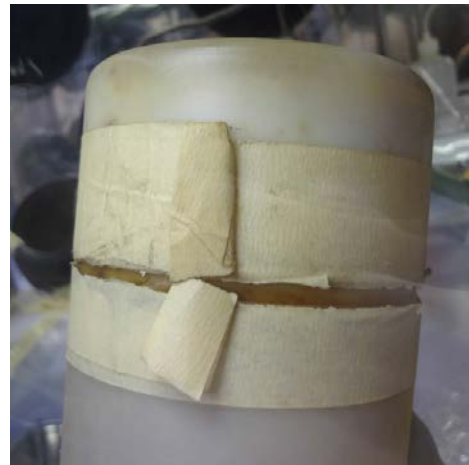
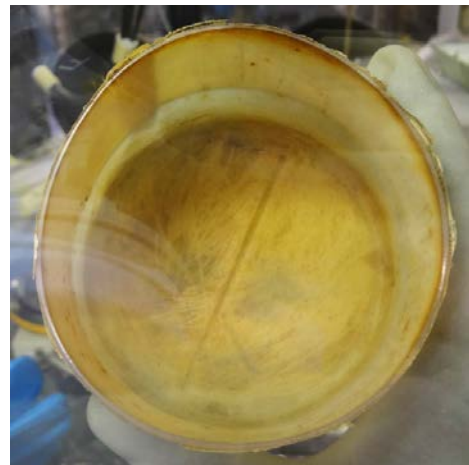
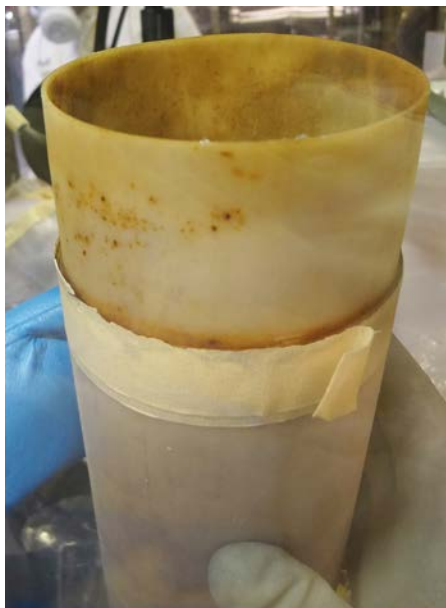
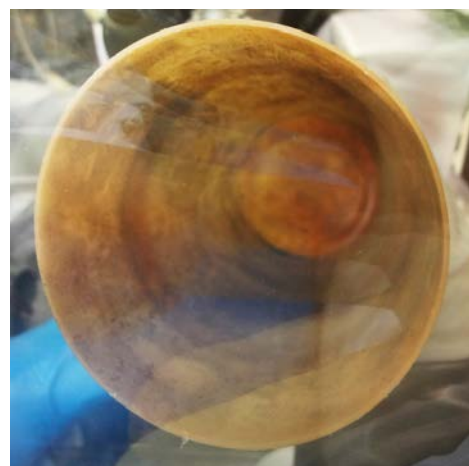
図3 ポリ容器（内容器）の外観写真

- ・外観上は、特に底部付近の変色が著しい
- ・破損は認められなかったが、胴体部分を掴んだ際の感触から脆化が認められる
- ・蓋の上面にはマジックペンで「X線打抜」と記載されている
- ・蓋と容器本体は紙テープで固定してあったが、境目でテープが破断している
- ・蓋、本体ともに内面には細かい粉末が付着している

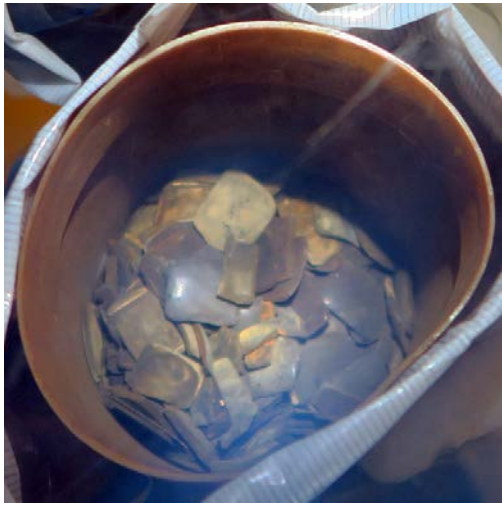
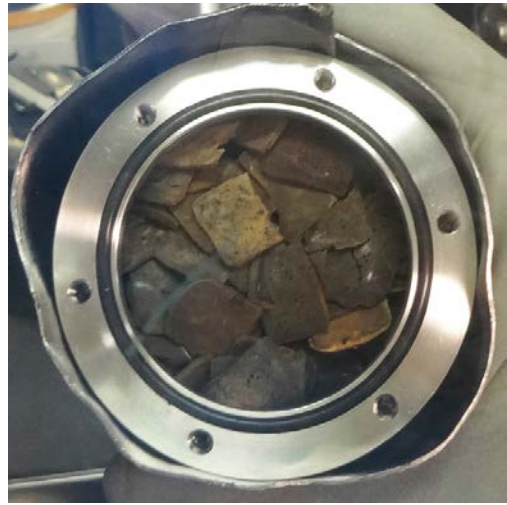
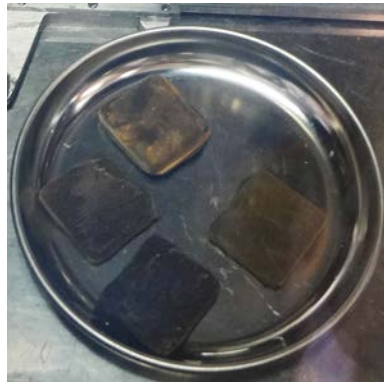
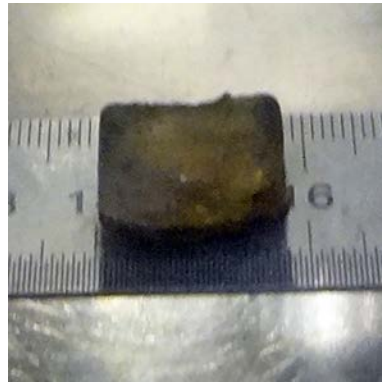
- ・ポリ容器高さの 2/3 程度まで X 線回折測定済試料（エポキシ樹脂固化物）が収納されていた
- ・樹脂固化物はほぼ完全な形状のものと割れた破片状のものが混在している
- ・ほぼ完全な形状の樹脂固化物 10 個についてそれぞれグローブ越しに線量当量率を測定した結果、約 5～120 $\mu\text{Sv/h}$ まで幅広く分布している
- ・樹脂固化物の形状は比較的平坦なものと同り返ったものがある
- ・外観上の色は褐色から黒色まで様々なものがある
- ・ポリ容器底部付近には、細かいかけらと粉末が混在しており、これを目開き 300 μm のふるいを用いて粉末成分を分別した
- ・ポリ容器内の樹脂固化物（かけらを含む）は約 \blacksquare g、粉末は約 \blacksquare g であった
- ・粉末成分の線量当量率をグローブ越しに測定した結果、約 180 $\mu\text{Sv/h}$ であった

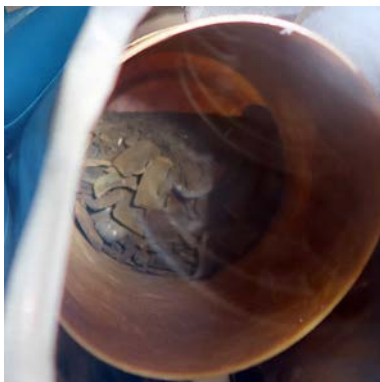
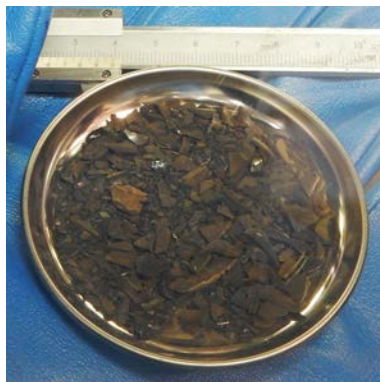
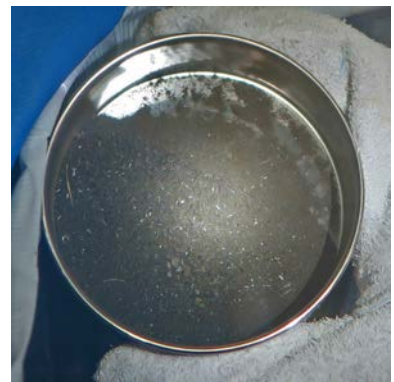
ポリ容器底部の細かい
かけらと粉末 (8月2日撮影)

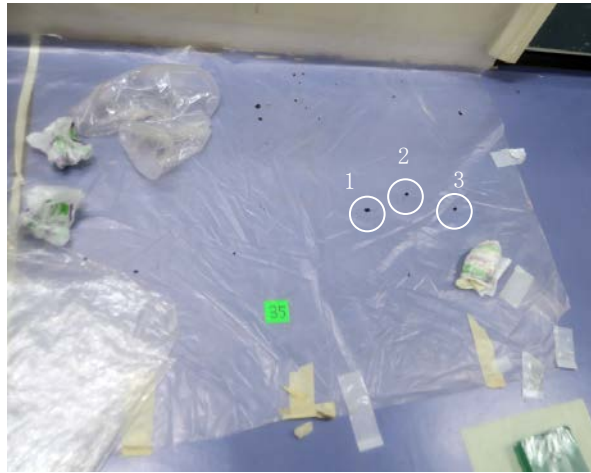
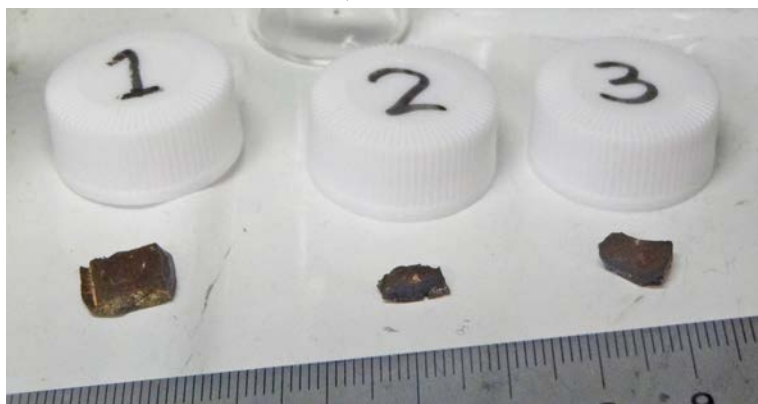
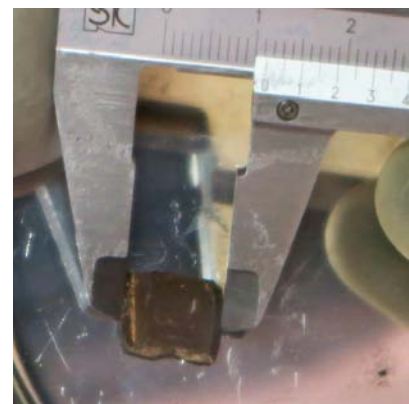
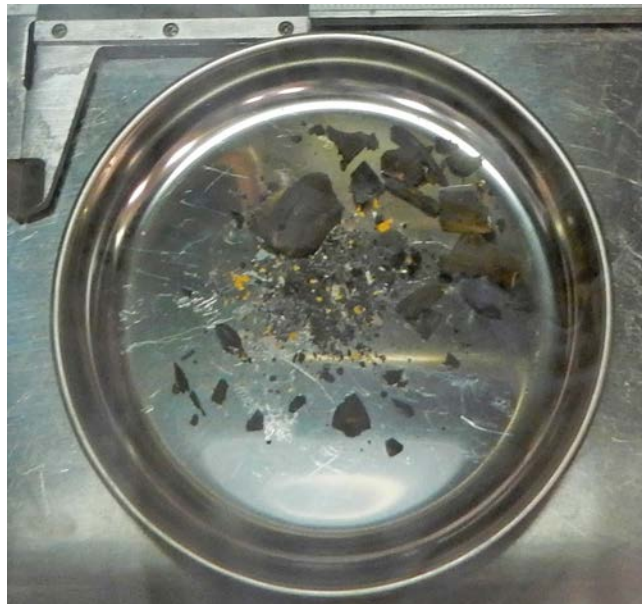
図5 養生シート上への飛散物の外観写真

外観から、X 線回折測定済試料（エポキシ樹脂固化物）の割れたかけらと推測される。養生シート上から集約・回収したものの中には、貯蔵容器の塗装片等の細かい混入物も見られた。フード前の養生シート上から回収した飛散物の総重量は \blacksquare g であった。
