3.2 炉心上部機構下面の観察

4. 原因

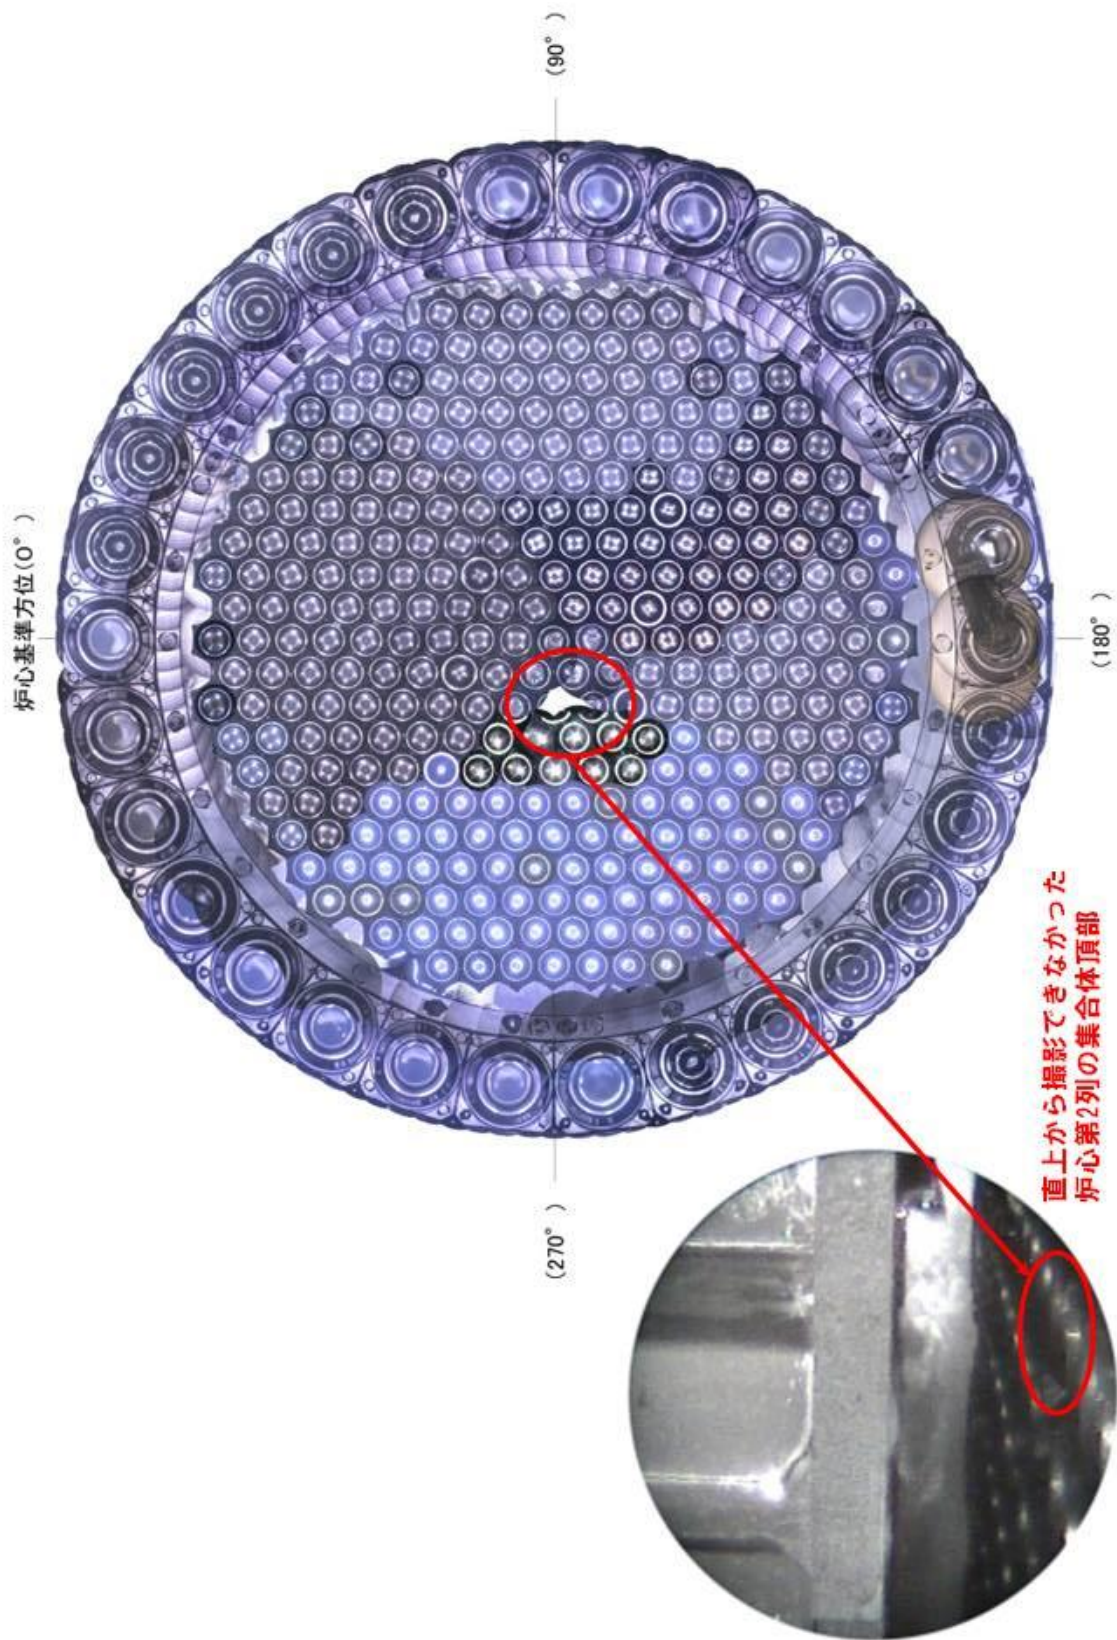
図-2 集合体頂部等観察画像

集合体頂部等の撮影は、回転プラグを操作することで、カメラの位置を各集合体等の直上に調整して行ったが、1 回の観察で撮影できる範囲は集合体約 1 体分に限られることから、集合体頂部等の全体を観察するため、約 650 回の撮影を実施した。これらの撮影写真を貼り合わせ 1 枚の画像としたものを図-2 に示す。この観察から、集合体頂部等にルースパーツがないこと及び有意な傷等の異常がないことを確認した。

なお、炉心第 2 列に装荷された集合体 1 体（図-2 の集合体頂部等の観察画像の白抜き部分）については、回転プラグの操作範囲が限定されるため、直上からのカメラによる撮影はできなかったが、ファイバースコープによる水平方向からの観察より、当該位置についてもルースパーツがないことを確認した。

炉内検査孔(A)からの観察(平成19年10月10日撮影)

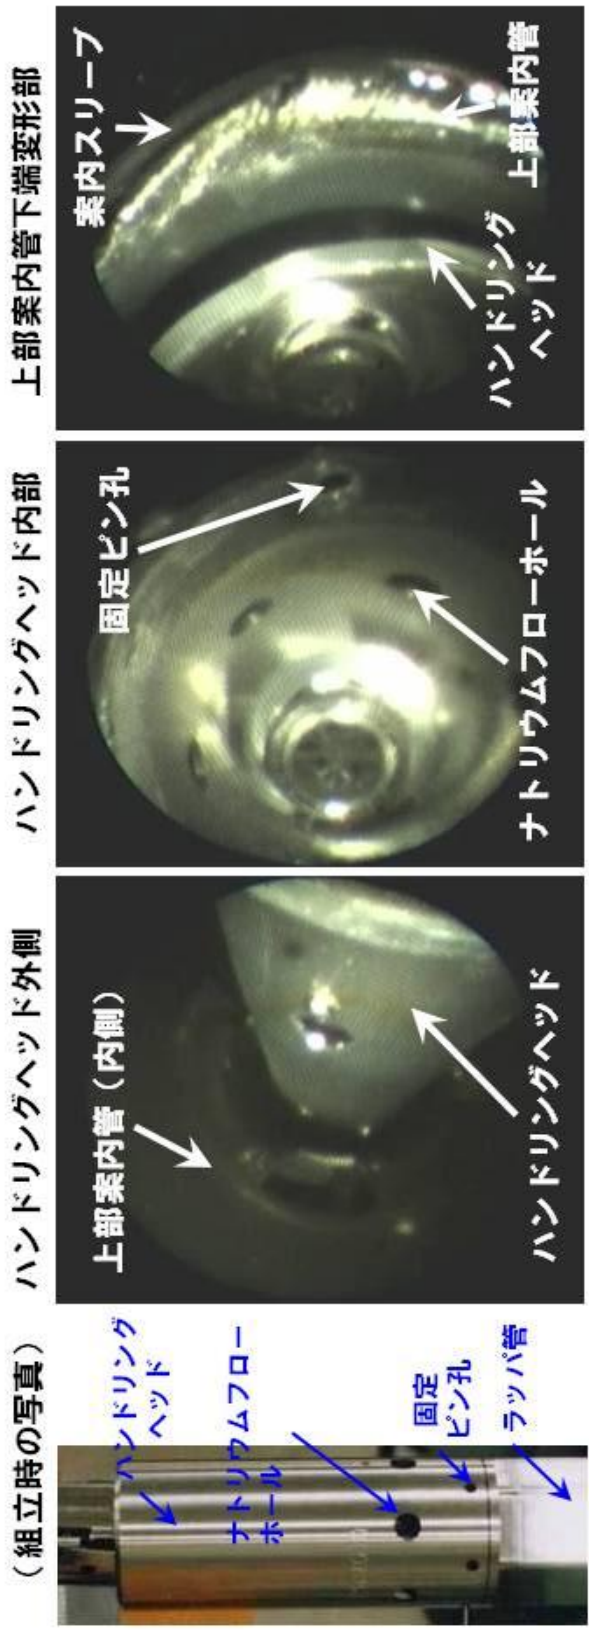
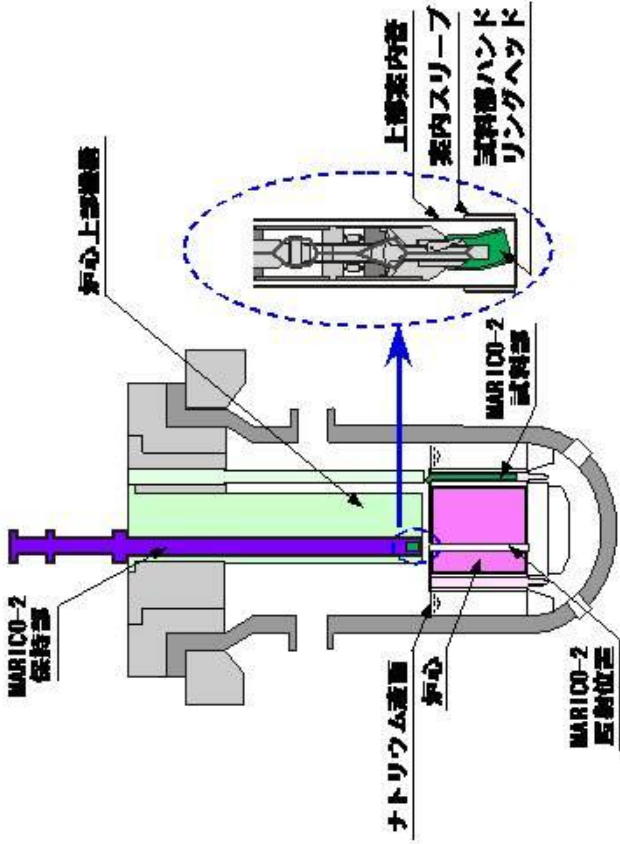
図-7 MARICO-2 上部案内管・ハンドリングヘッドの観察画像

- ① MARICO-2 試料部のハンドリングヘッドが保持部と接続された状態で、炉心上部機構内の MARICO-2 上部案内管内部に存在し、炉心上部機構が移動した方向（平成 19 年 6 月 1 日に、炉内ラック R16 上での MARICO-2 試料部切離作業終了後、回転プラグを基準位置に戻した際の炉心上部機構の移動方向）の反対側の方向に傾いていることを確認した（図-7 参照）。また、MARICO-2 のハンドリングヘッドと試料部を接続していた固定ピン 6 本（概略寸法：直径 6mm、長さ 13mm）は、ハンドリングヘッド部分では確認できなかった。
- ② 炉心上部機構が移動した方向と反対側の方向に上部案内管の下端が変形していることを確認した（図-7 参照）。この変形は、炉心上部機構が移動した際に、MARICO-2 上部案内管と MARICO-2 試料部が接触したことにより生じたものである。
- ③ 炉心上部機構下面の三角形の影は、整流板が破損・変形し、下側に約 27mm 変位したものであることを確認した（図-8 参照）。概ね炉心上部機構下面と MARICO-2 試料部が接触した領域に沿って整流板及び案内スリーブの変形が生

上記 3.2 に示したように、MARICO-2 試料部のハンドリングヘッドが、保持部に接続された状態で MARICO-2 上部案内管内部に存在することを確認した。当該観察より、原子炉停止後、炉内ラック R16 において MARICO-2 試料部と保持部の切離作業を実施した際に、試料部が正常に切り離されなかったことが、MARICO-2 試料部が突き出た原因であることが確認できた。試料部が正常に切り離されなかった原因については、現在、究明作業を進めている。

- 炉心上部機構内のMARICO-2保持部に、試験部ハンドリングヘッドが接続されていた。
- MARICO-2上部案内管下端に変形があった。
- ハンドリングヘッドと試験部を接続していた固定ピン6本（概略寸法：直径6mm、長さ13mm）は、ハンドリングヘッド部分では確認できなかった。

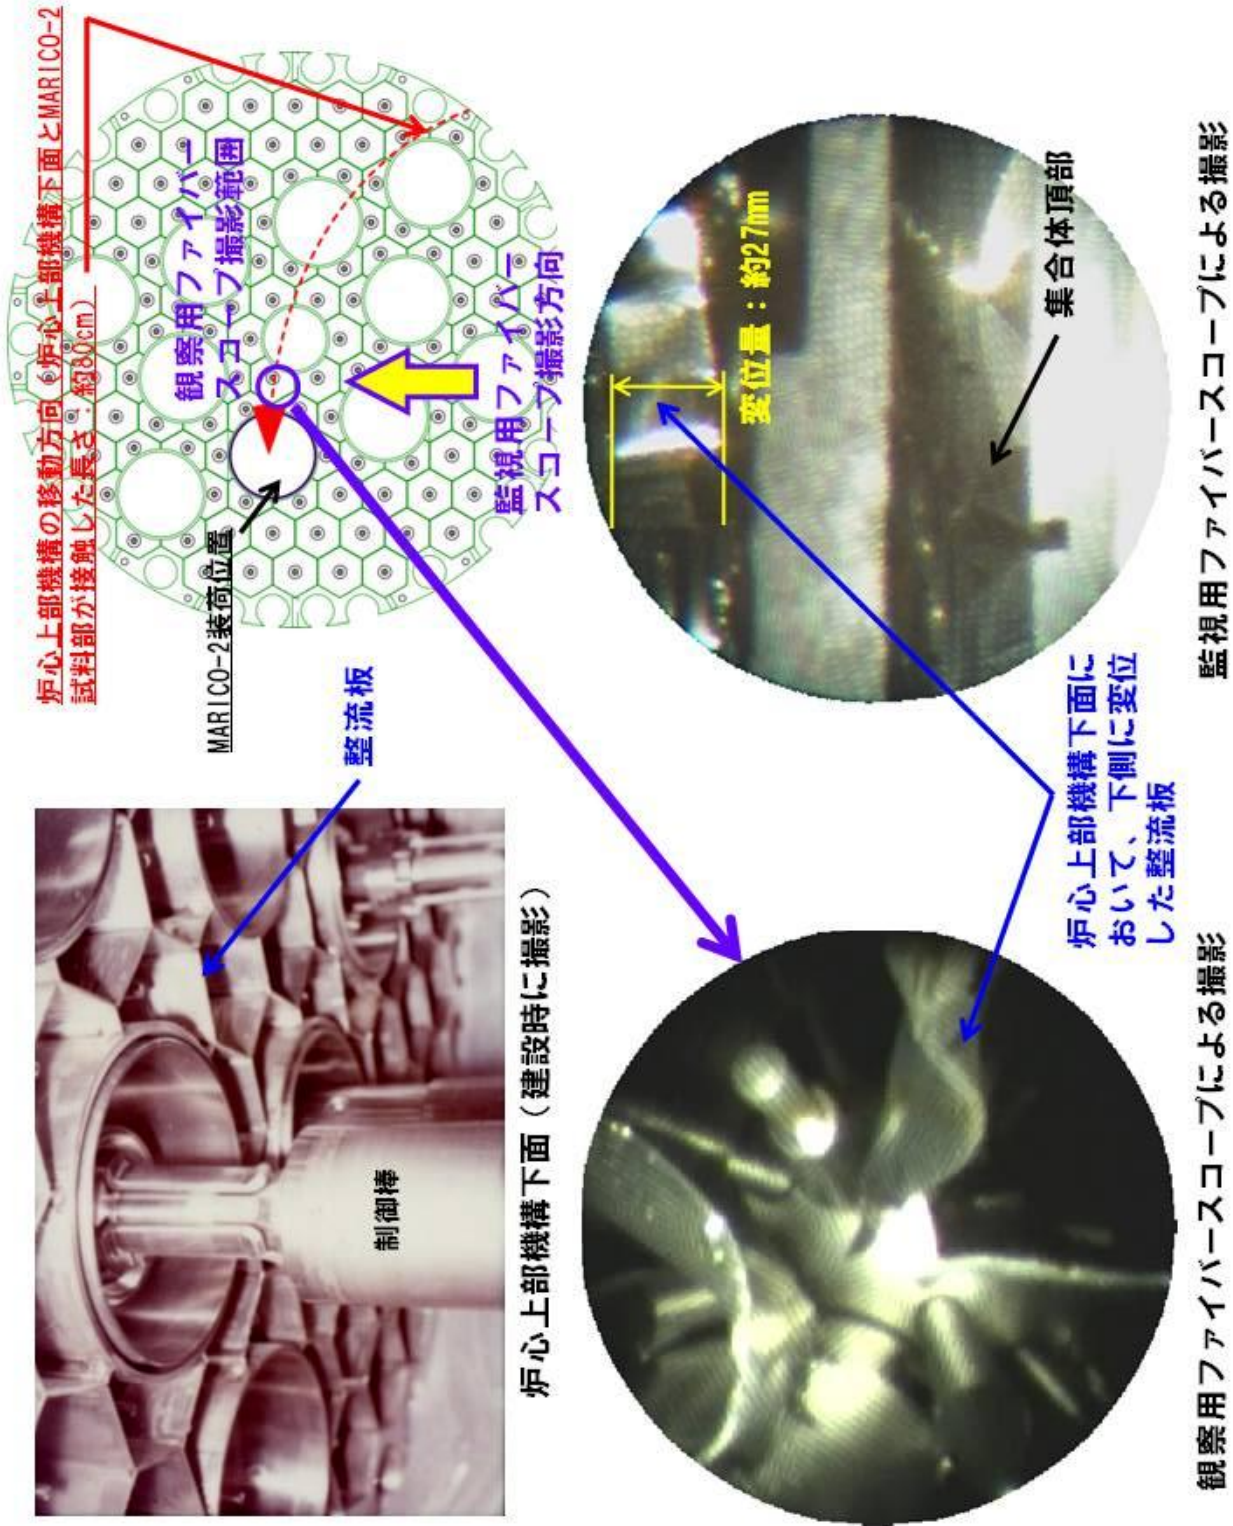
図-8 整流板（三角形の影の該当部）の観察画像

じている。なお、回転プラグを基準位置に戻した時の移動軌跡から評価した炉心上部機構下面における MARICO-2 試料部と整流板が接触した長さは約 80cm である。

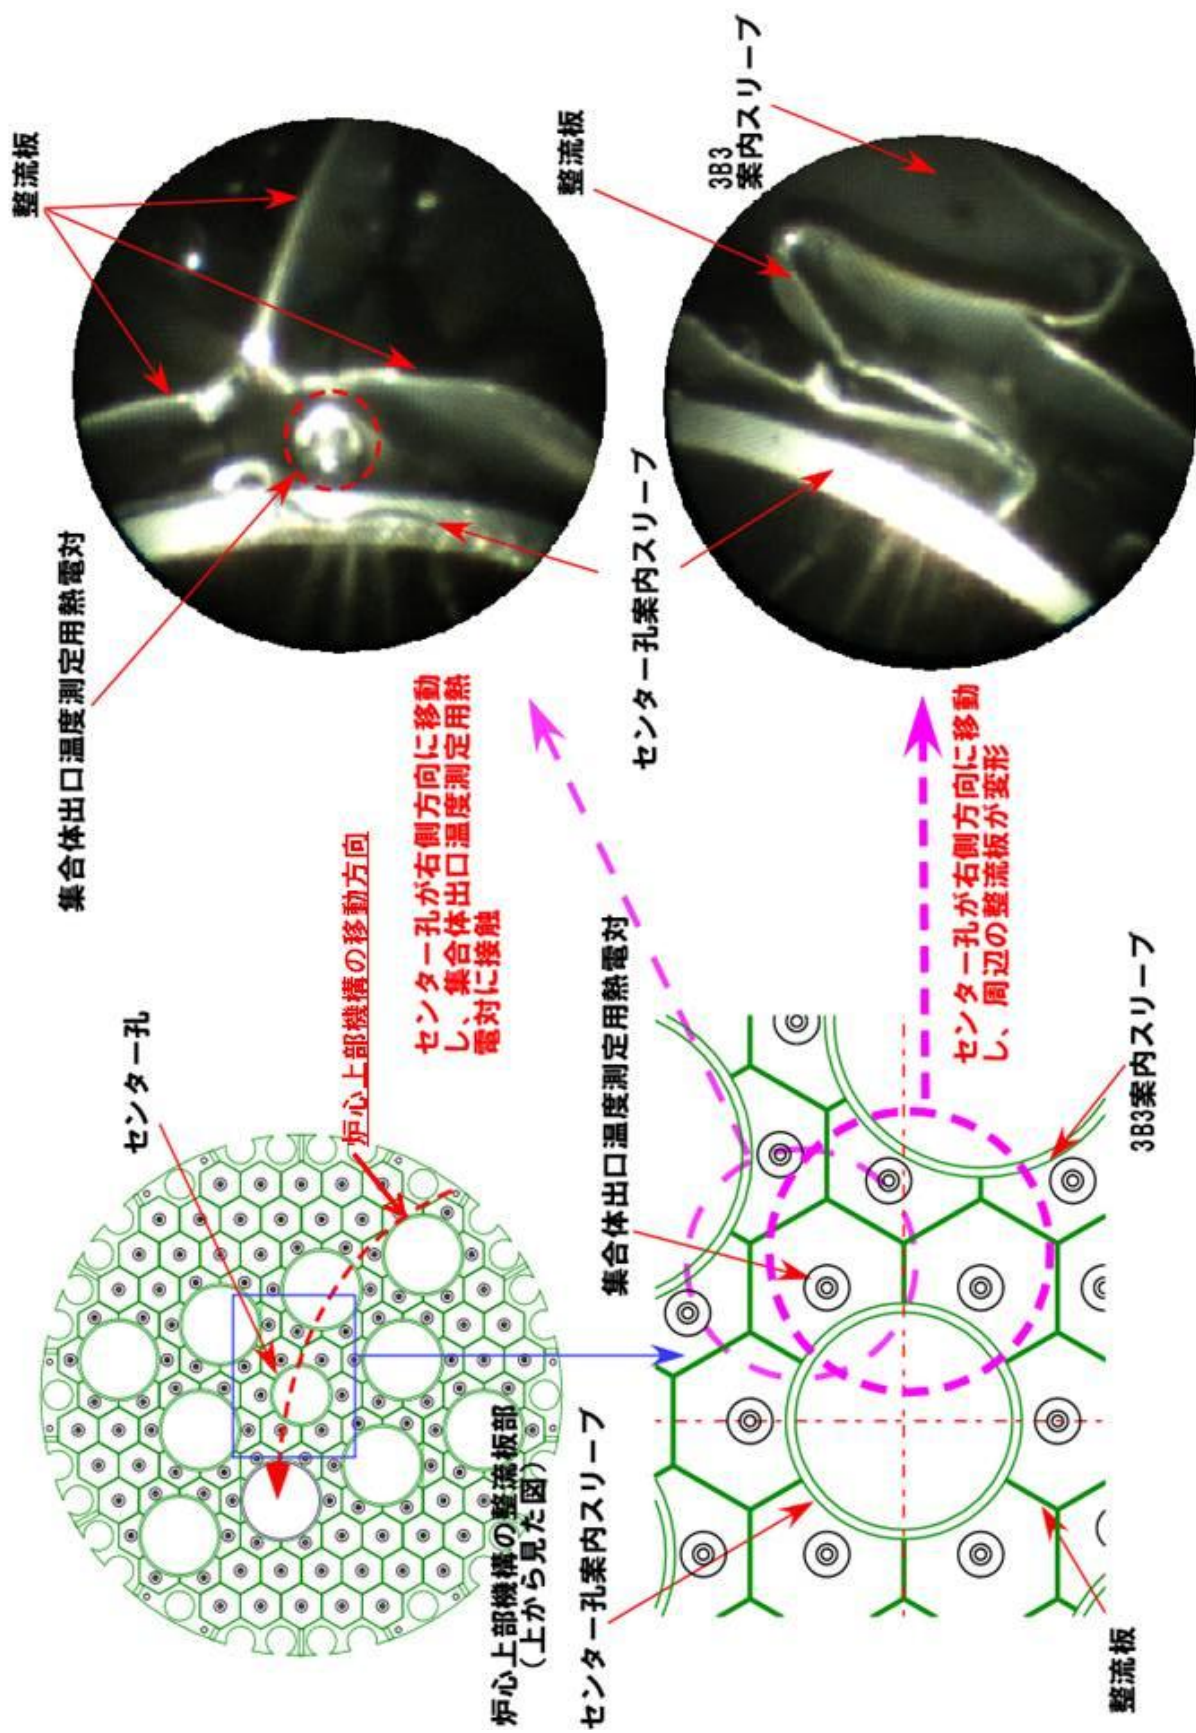
図-9 センター孔案内スリーブ付近の観察画像

- ④ 炉心上部機構が移動した方向と反対側の方向にセンター孔案内スリーブが移動し、変形していることを確認した（図-9 参照）。センター孔案内スリーブの移動及び変形は、炉心上部機構を移動した際に、MARICO-2 試料部と接触して生じたものである。
- ⑤ 集合体出口温度測定用熱電対 115 本のうち、センター孔案内スリーブに隣接した少なくとも 2 本について、相対位置の変位があることを確認した（一例：図-9 参照）。
- ⑥ 制御棒 No. 2 の上部案内管の一部に変形があり、当該制御棒上部案内管に近接した炉心上部機構フランジ下面に擦り跡があることを確認した（図-10 参照）。これらの変形等は、炉心上部機構を移動した際に、MARICO-2 試料部との接触により生じたものである。
