原子炉補助建屋廃棄物処理室での水漏れの調査結果について

1. 事象概要

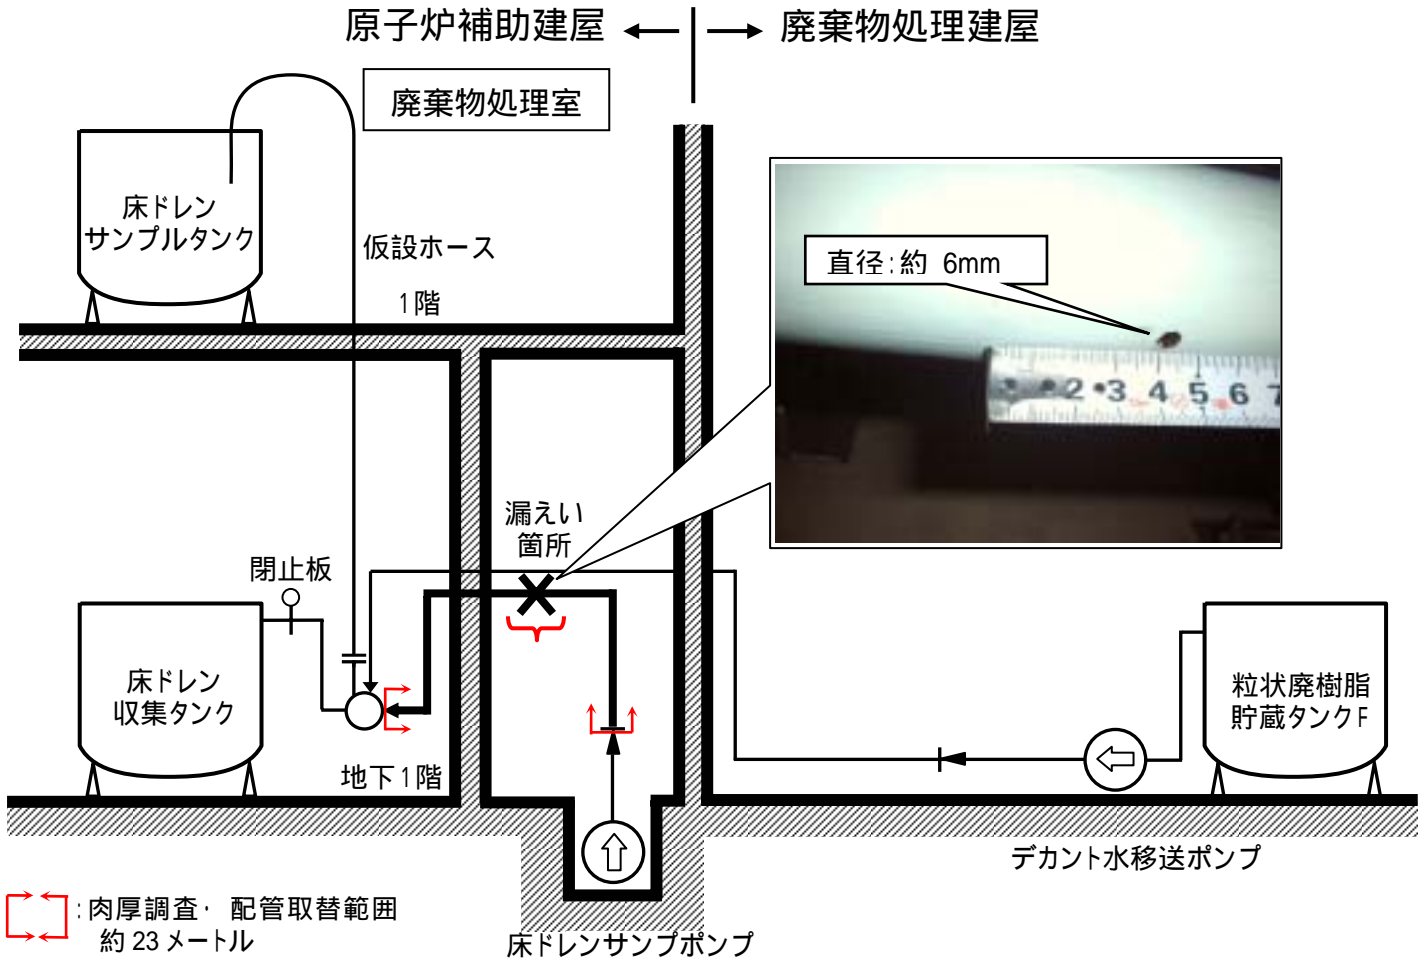
図-1

床ドレンサンプポンプ出口から床ドレン流入母管までの配管について点検した結果、漏えい部には直径約6mmの穴が認められましたが、その他の箇所については、割れ、欠け、変形、変色等の異常は認められませんでした。

漏えい部を含む床ドレンサンプポンプ出口から床ドレン流入母管までの配管について詳細な肉厚測定を行った結果、水が残留しやすい水平配管の下部で全体的に減肉が認められました。(公称肉厚3.4~4.5mmのところ最小値は1.7mm)

肉厚調査・配管取替範囲
約 23メートル

配管切断箇所 (漏えい箇所前後500mm)

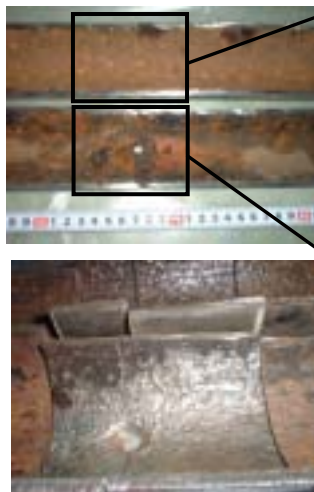
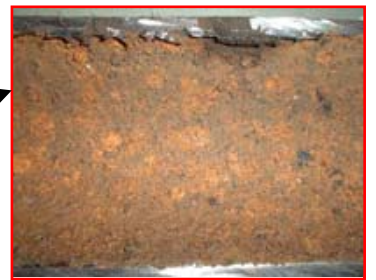
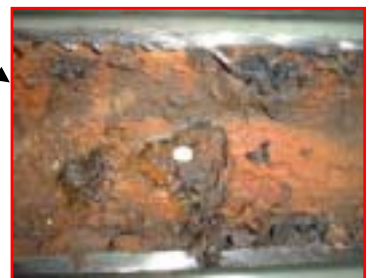
配管内部点検結果

配管を切断して内表面観察を実施した結果、配管下部に錆こぶ(錆が成長してできた塊)が形成されていました。

また、貫通穴が認められた箇所を詳細に観察した結果、当該部の腐食は通常の炭素鋼の孔食(局所的な金属表面の腐食)に見られる形態でした。

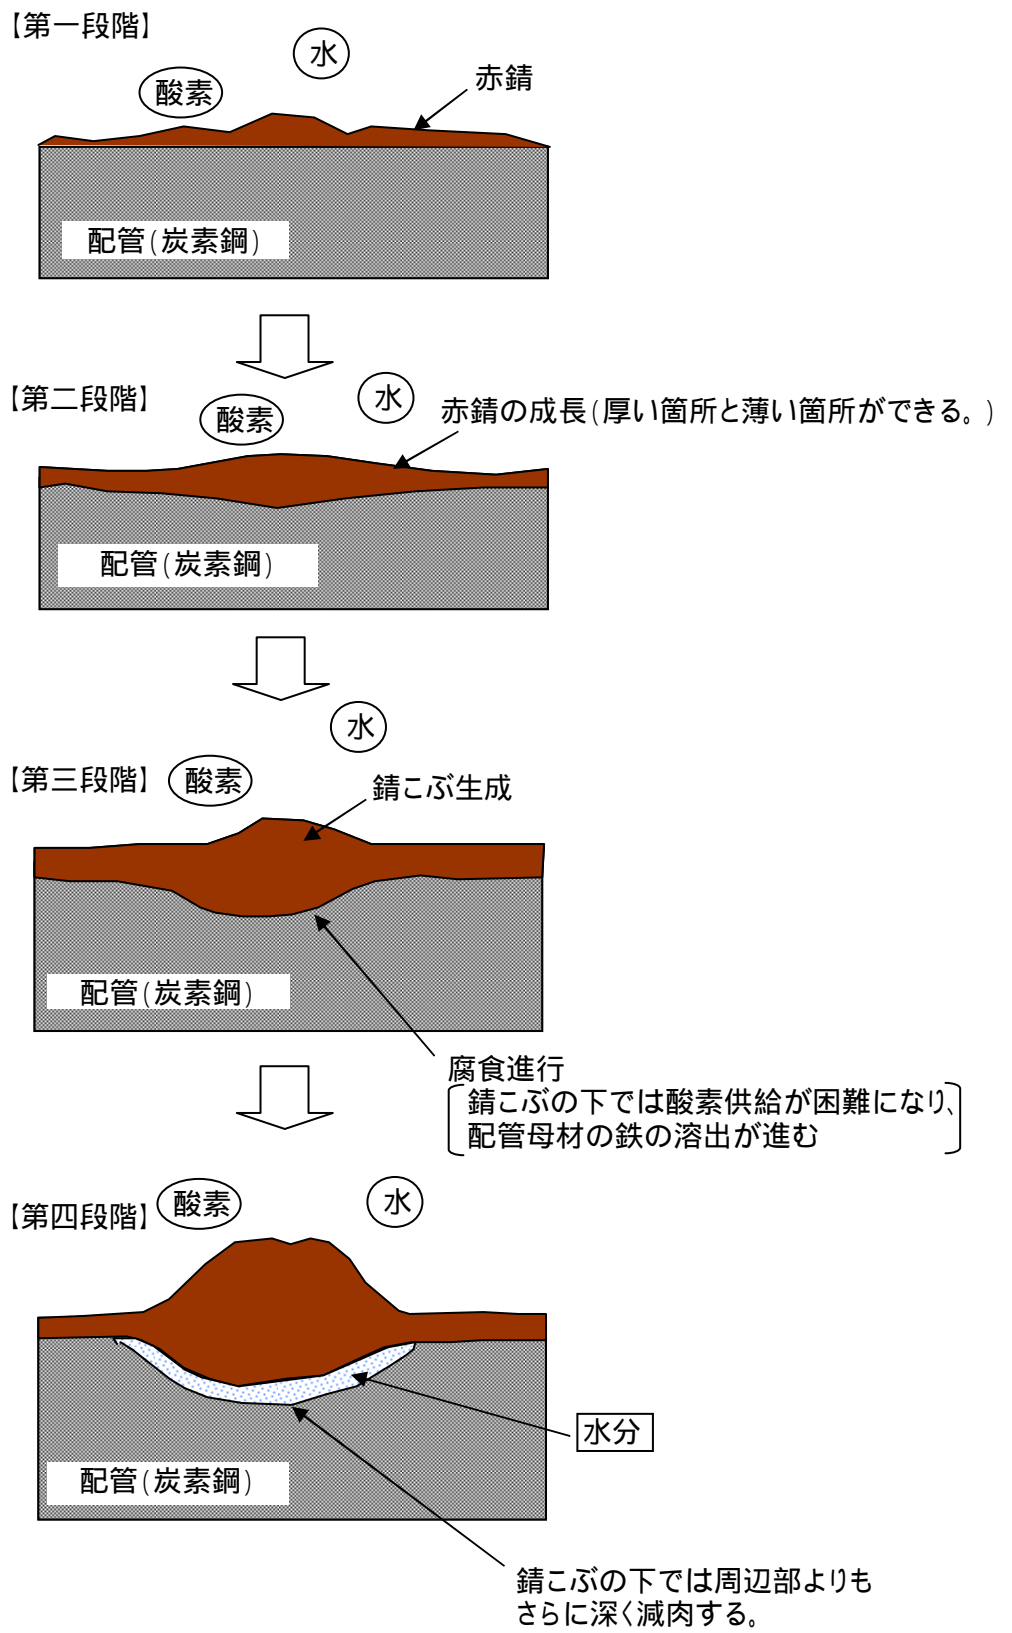
腐食に至る推定メカニズム

以上の調査結果から、配管内面の水、空気が存在する環境下で錆こぶが成長し、錆こぶの下では、局所的に通気差電池作用(*)によって腐食が進行して貫通に至ったものと推定されました。

* 通気差電池作用：溶存酸素量に差があると酸素の少ない部分が陽極となって酸素のより多い部分(陰極)に電流が流れる(腐食する)。例えば錆こぶの真下は周辺部より酸素不足となり腐食される。
