関電美浜 3 号機二次系配管破損事故の概要

<美浜発電所3号機2次系配管破損事故の調査結果>

関電美浜3号機二次系配管破損事故に関する原子力安全・保安院の中間とりまとめの当面の対応等について

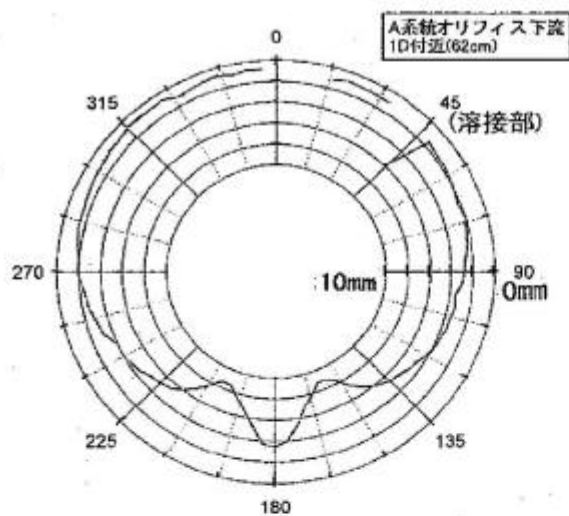
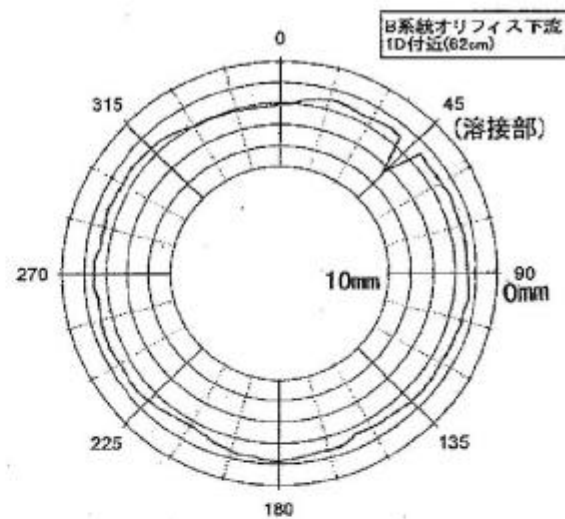
オリフィス下流端から 1D 付近

A-1 配管オリフィス下流部の減肉状況

- 破損した配管は、炭素鋼であり、破損箇所は偏流の発生しやすいオリフィスの下流部であった。
- 給復水系のpH、溶存酸素などの水質データは、管理値内に維持されていた。
- 破損箇所周辺の復水温度は、140 程度であり、いわゆるエロージョン/コロージョン*の発生しやすい温度であった。
- 配管内面は大きく減肉しており、概ね全体にわたり、いわゆるエロージョン/コロージョンに見られる鱗片状模様を呈していた。
- B系の類似箇所においても、同様に配管内面は大きく減肉しており、鱗片状模様を呈していた。

以上のことから、当該配管が破損した原因は、いわゆるエロージョン/コロージョンにより配管の肉厚が運転に伴い徐々に減少した結果、配管の強度が不足し、運転時の荷重により破損したものと推定。

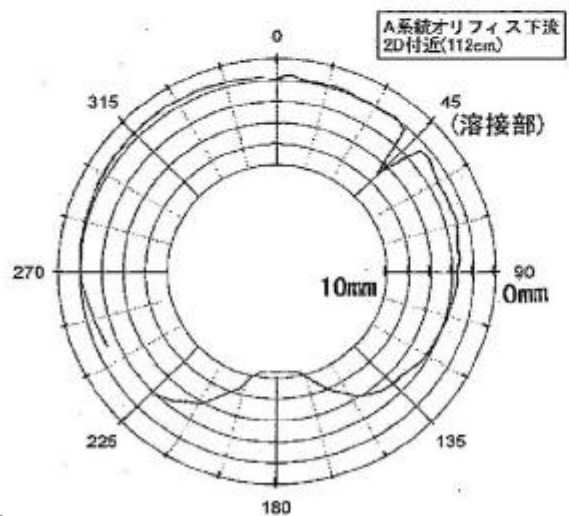
オリフィス下流端から 2D 付近

B-1 配管オリフィス下流部の減肉状況
