平成 20 年 4 月 30 日  
独立行政法人  
日本原子力研究開発機構  
敦賀本部

## 高速増殖原型炉もんじゅの配管設計の応力解析における 不備に関する再評価結果および原因と再発防止対策について

## 高速増殖原型炉もんじゅの配管設計の応力解析における 不備に関する再評価結果および原因と再発防止対策の概要

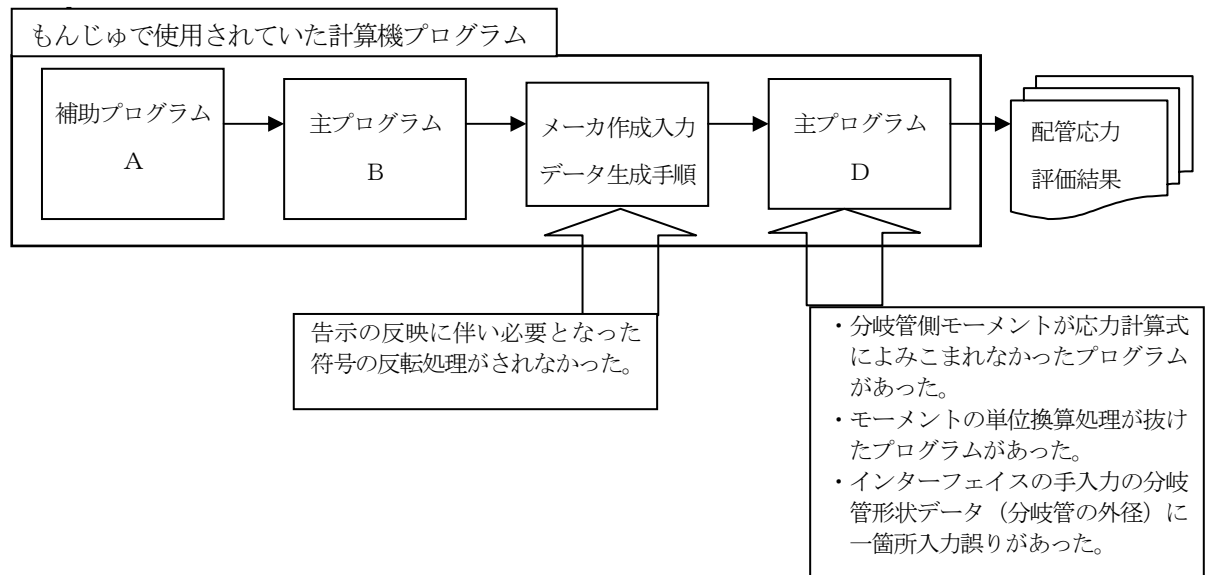
- 昭和54年に、軽水炉用を基にもんじゅ専用の計算機プログラムの原型が完成し、主プログラムとその主プログラム間のデータ授受のための補助プログラムから構成さ

れている。(下図参照)

- 昭和55年に告示501号<sup>\*1</sup>が改訂され、配管分岐部の評価式が新たに規定されたことから、主プログラムDの必要な改造を実施した。その際、同告示の規定を反映するために、主プログラムDに入力する際、符号を反転させる処理が必要であったが、処理されなかった。

- 主プログラムDの改造後の検証作業においても、符号を反転させる処理が抜けていることを確認できなかった。
- 上記の確認・再計算過程において、もんじゅ専用計算機主プログラムDの1つについて、分岐管に係るプログラムに計算式が抜けていることを確認した。このことにより、全ての配管の強度評価プログラムについて確認を実施したところ、単位換算が正しく行われずに計算しているプログラムがあることを確認した。また、インターフェイスでの手入力データである分岐管形状データ(分岐管の外径)に一箇所入力誤りがあることを確認した。

- 今後の計算機プログラムの作成・検証においては、「受け渡しデータの整合性チェックシート」を運用すること、プログラム間での入出力データを比較照合すること等の具体的な要領を社内規定に定めて実施する。なお、今回の当該計算機プログラムで誤りのあった主プログラム間のデータ受け渡しについては、データの整合性チェックシートにより、符号の反転処理以外に不整合がないことを確認するとともに、その他の主、補助プログラム等に問題のないことを確認した。
- 告示等が変更された時の計算機プログラムに対する影響評価、プログラム改良に伴う検証作業においては、専門的な知識を有する技術者による評価会議を引き続き実施し、プログラム間の受け渡しデータの整合性を含め検証する。
- 今後、計算機プログラムの使用時には、当該の計算機プログラムの検証結果を確認し、最新の計算機プログラムの検証ルールと比較して不足している場合には、必要な再検証を実施することを、社内ルールに定め、適切な検証がなされるようにする。
- インターフェイスでの手入力データについて、チェックを実施して正しいかどうかを確認すべきこと及びその具体的な手順を社内ルールに定めて実施する。
