原子炉施設故障等報告書

平成 21 年 1 月 9 日

独立行政法人 日本原子力研究開発機構

高速増殖原型炉もんじゅ
屋外排気ダクトの腐食孔の確認について

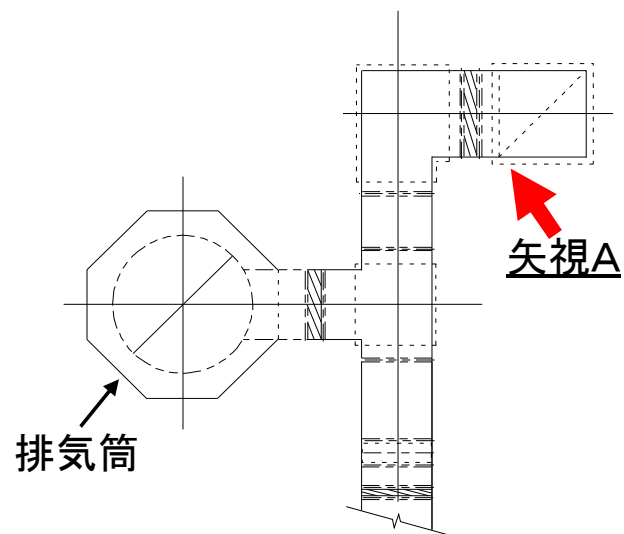
添付資料-2
腐食孔の状況について

建設中（低温停止中）の高速増殖原型炉もんじゅ（以下、「もんじゅ」という）において、原子炉補助建物の屋上に設置しているアニュラス循環排気装置主配管*1（以下、「屋外排気ダクト」という）の計画的な補修塗装のため、屋外排気ダクト全体のケレン作業（バフ掛け等の作業で錆が発生している箇所は錆を除去し、塗装が健全な箇所については、塗膜表面の目荒しをすることにより、塗料の接合性を良くする）を行い、錆を除去した箇所の下地塗装を行っていたところ、平成 20 年 9 月 9 日 15 時 30 分頃、屋外排気ダクトに腐食孔（縦約 1cm、横約 2cm）があることを確認した。

このため、15 時 40 分頃にアルミ材の補修テープにより屋外排気ダクトの腐食孔を塞ぐ応急処置を行った（添付資料-2 参照）。

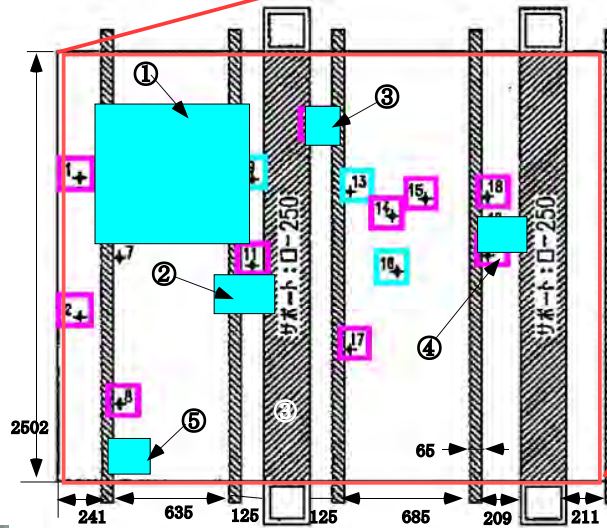
写真撮影位置

- 腐食部撮影①
- ・下地塗装後(灰色)
 - ・塗装色の境界
 - ・旧塗膜(緑色)
 - ・線、数値は錆部情報

- 腐食部撮影 ②、③
- ・ケレン作業中に中断
 - ・旧塗膜の痕跡あり
 - ・線、数値は錆部情報
 - ・地金からの発錆あり

屋外排気ダクトについて、外面の外観点検を実施した結果、腐食箇所約660箇所を確認した。今回の事象は、計画的な補修塗装の途中で発生したため、塗装作業を中断して外面の外観点検を行った。このため、既に下地塗装が行われた部分(写真①、④、⑤)とケレン作業途中の部分(写真②、③)とがある。いずれの部分もその状態で外観点検を行い、腐食箇所のマーキング(番号、寸法等)を行っている。

- 腐食部撮影 ④、⑤
- ・下地塗装後
 - ・塗装色の境界
 - ・旧塗膜は緑
 - ・線、数値は錆部情報

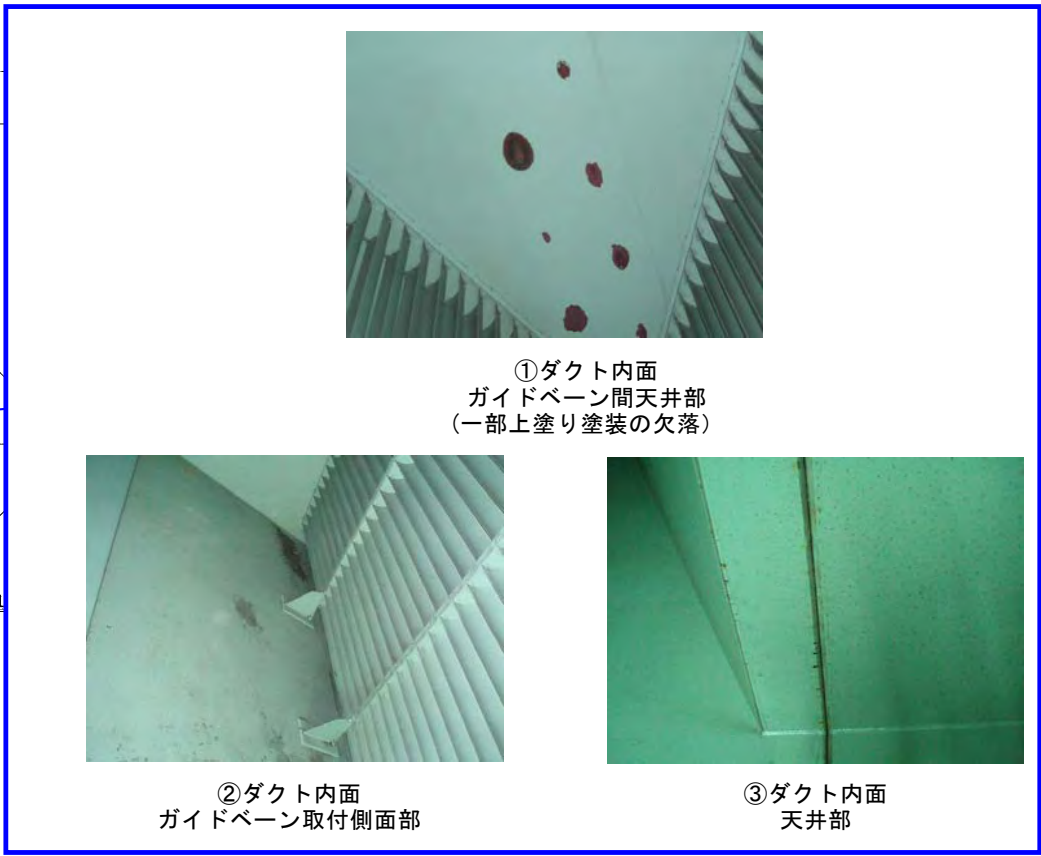
ダクト内面の外観点検を実施した結果、一部上塗り塗装の欠落は認められたものの錆の発生はなく健全な状態であった（添付資料-8 参照）。

①ダクト内面
ガイドベーン間天井部
(一部上塗り塗装の欠落)

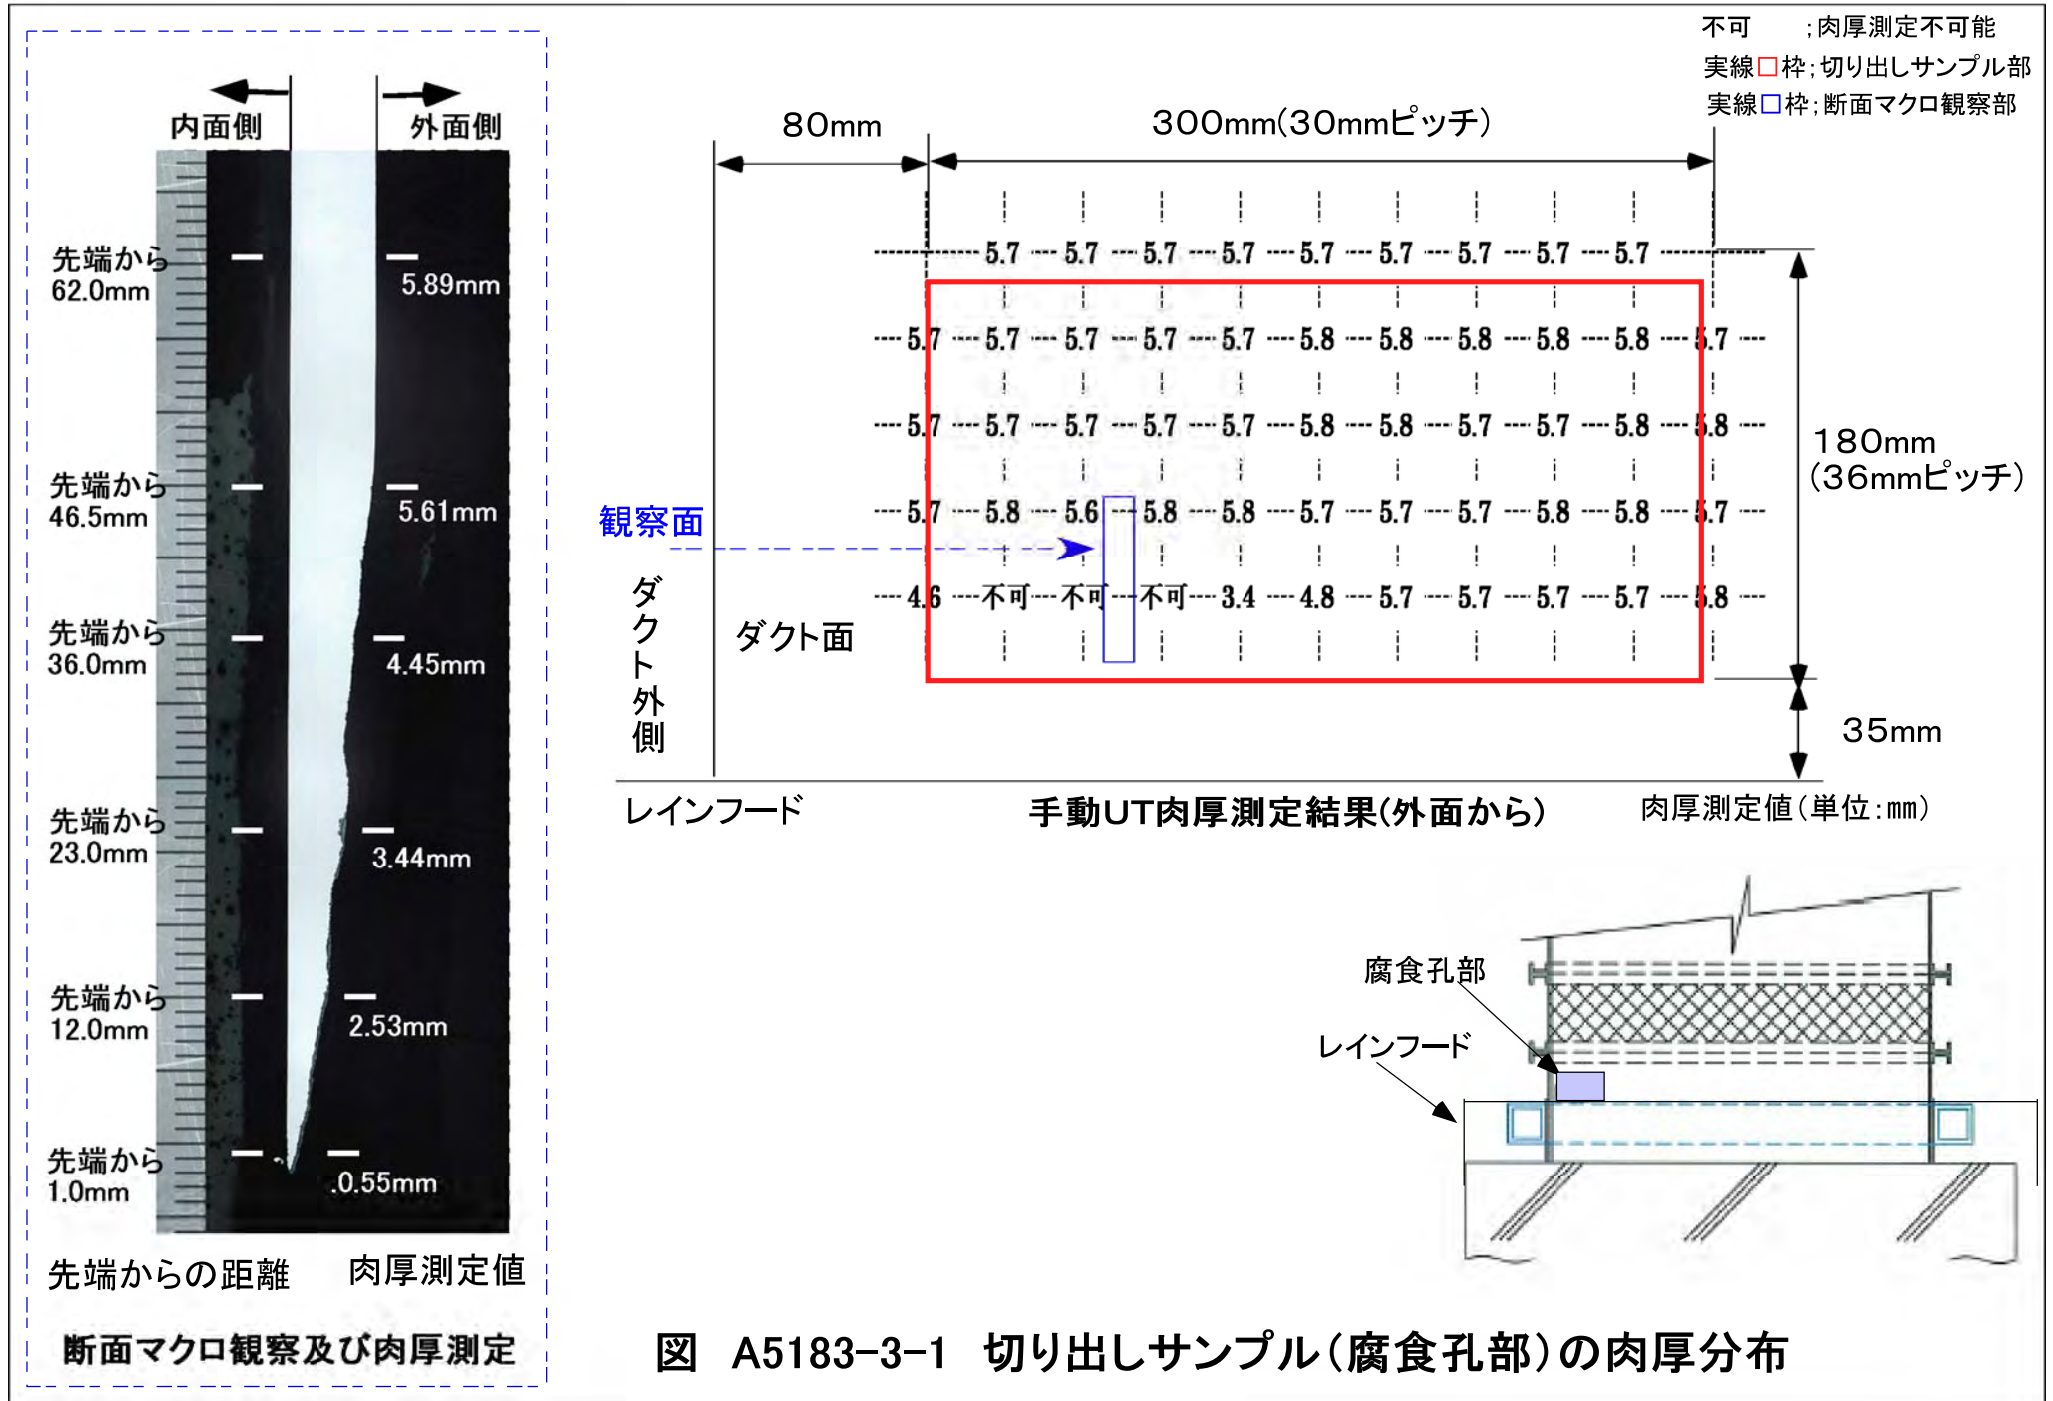
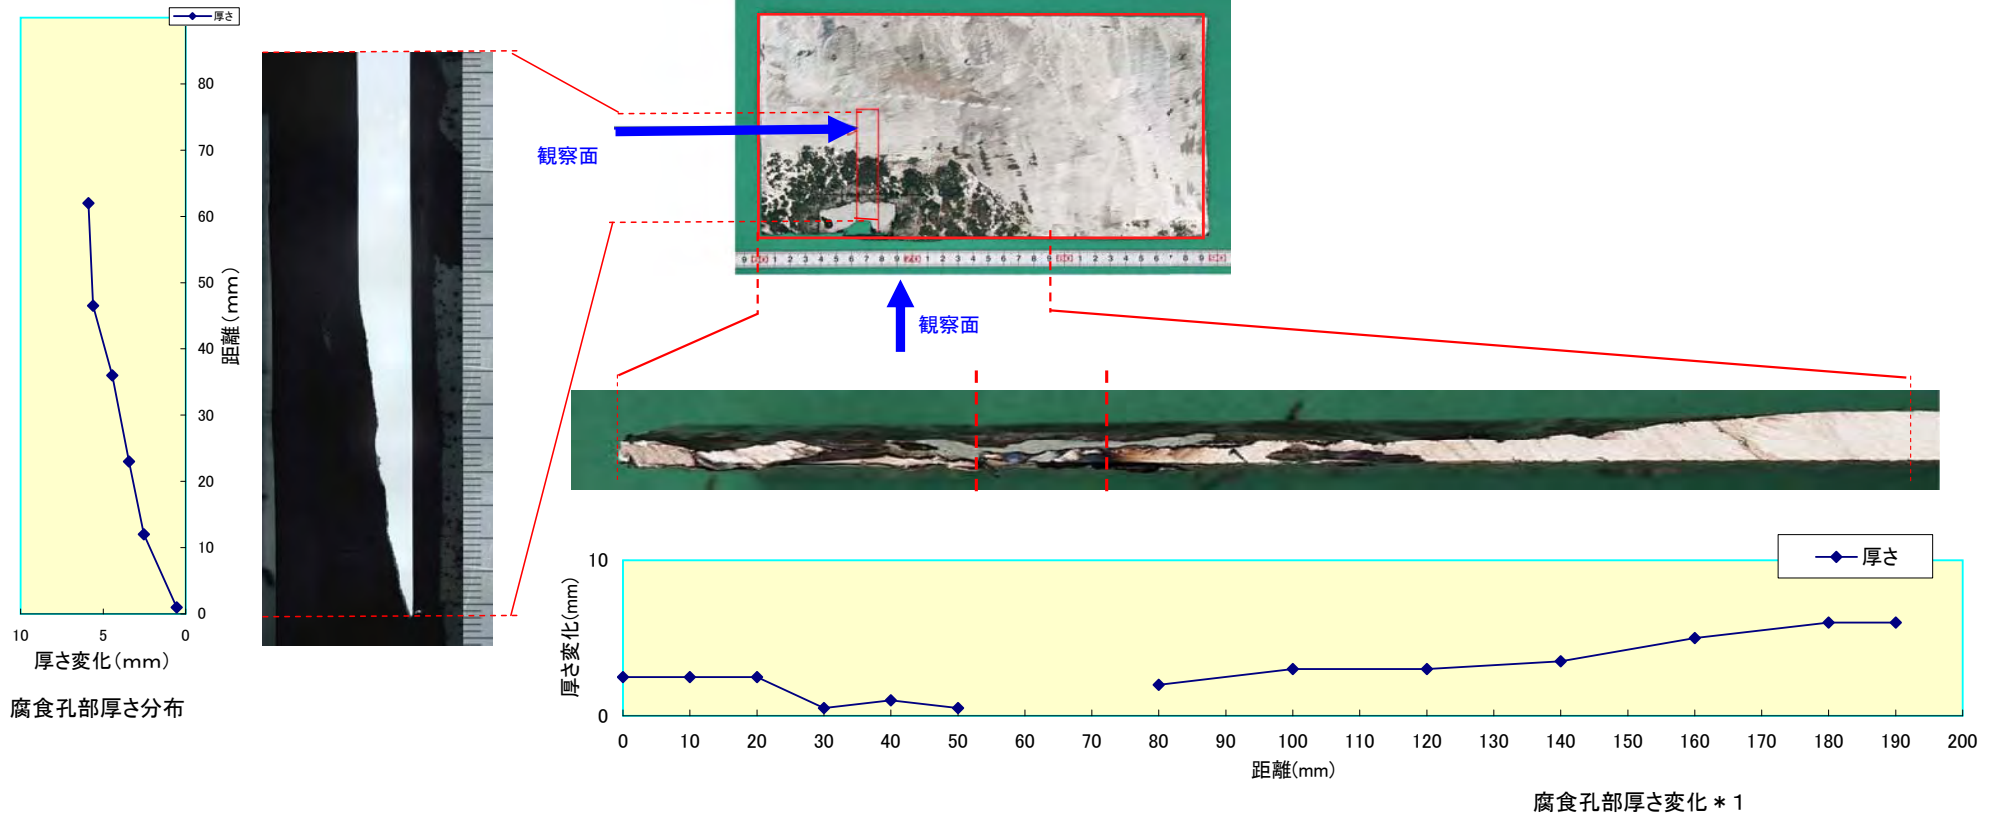
図 A5183-3-2切り出しサンプル(腐食孔部)断面の肉厚変化

* 1; 切り出しサンプルの腐食孔側からの断面マクロ観察を行なった写真を基に厚み及び位置を読み取ってプロットした。

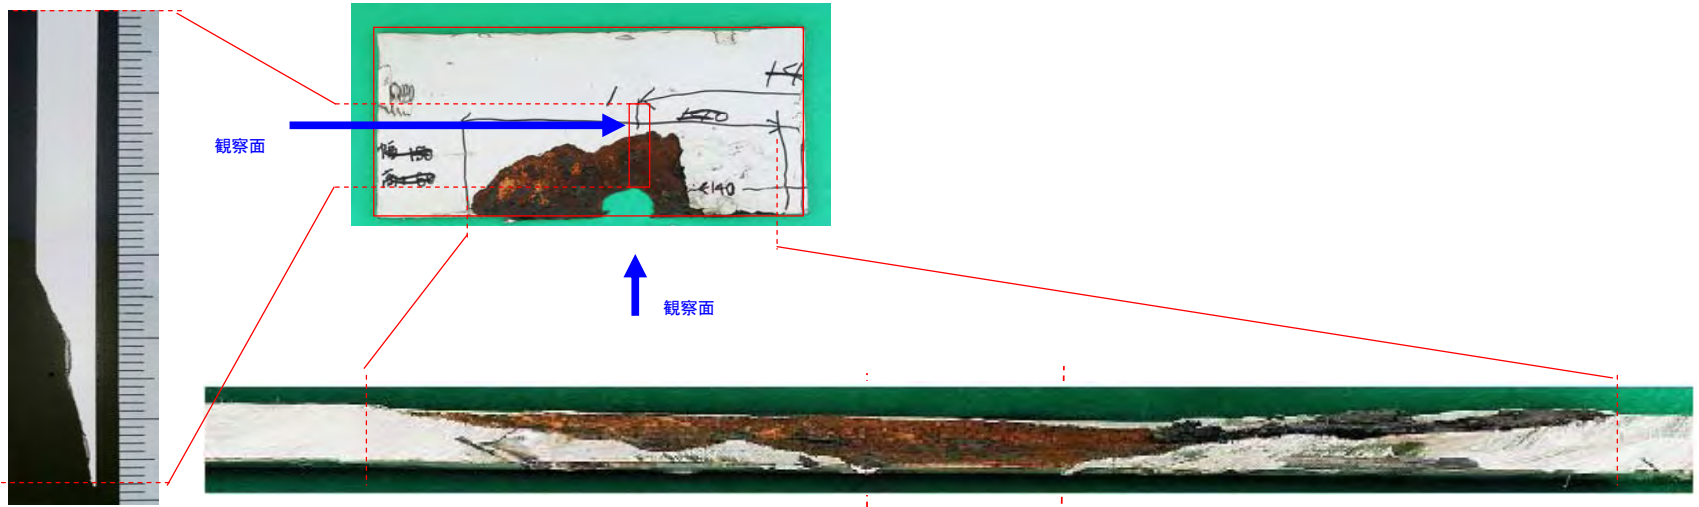
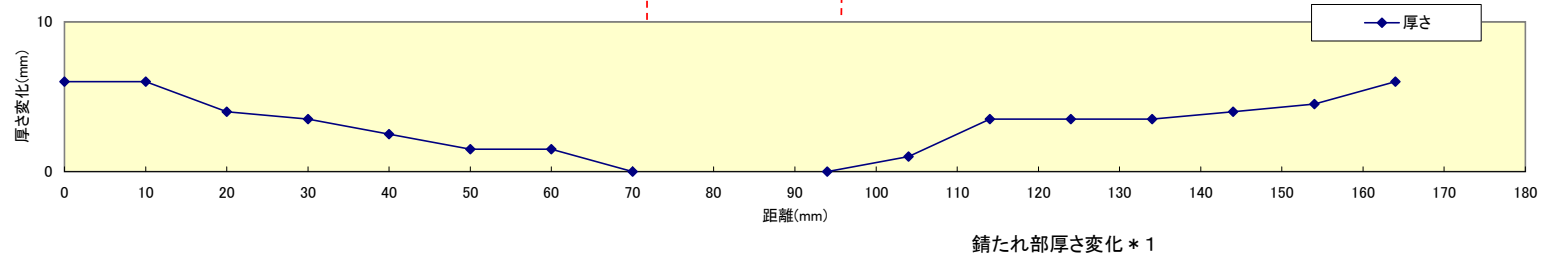
図 A5183-3-4 切り出しサンプル(鍍たれ部)断面の肉厚変化

* 1: 切り出しサンプルの腐食孔側からの断面マクロ観察を行なった写真を基に厚み及び位置を読み取ってプロットした。

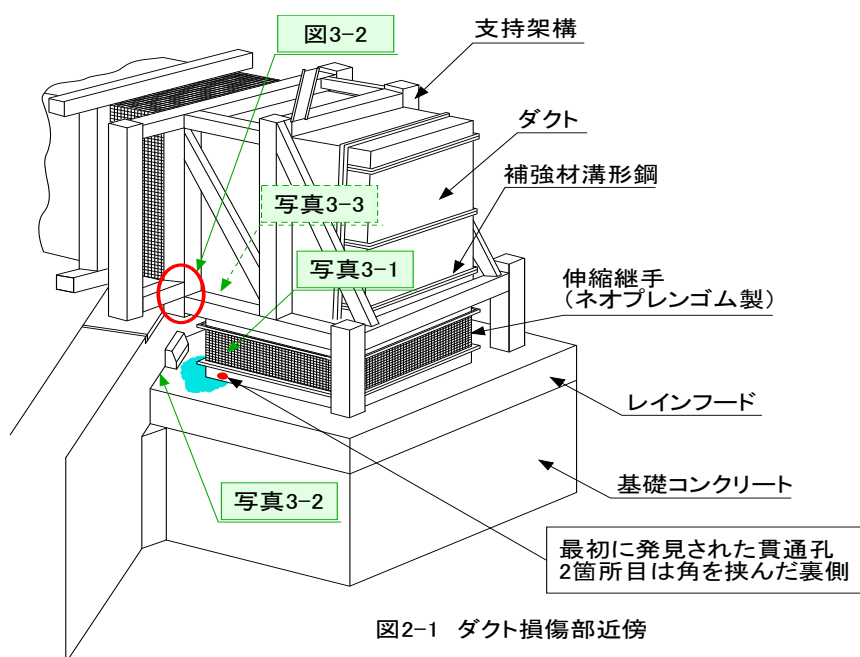
図2-1 ダクト損傷部近傍

明確な貫通部は 2 箇所発見されている。共に図 2-1 に示すようにアニュラス排気ダクト鉛直部位にあり、隣り合う 2 面に存在している。貫通部の下にはレインフードと呼ばれる水平パネルが存在しており、水平パネルのレベルから約 30mm 程度上の位置で貫通が生じている。なお、両貫通部の直下にはレインフードを支持するための当て板が断続すみ肉溶接でダクトに取り付けられている。

- 1) 2本の支持架構(支柱)が近接し(図 2-1 参照)、壁面を流れ落ちる雨水が他所より停滞しやすい場所である(写真 3-1,2 参照)。
- 2) 停滞した雨水はレインフードの傾きによりダクト周辺に溜まる状態となった(写真 3-3 参照)。
- 3) 当該位置ダクトに近接する水平架構は構造上の制約から上部及び側部の一部が開放(未溶接)された状態となっており、雨水が入り込み滞留、天気が好転した後も側下部から(図 3-2 参照)連続して直下の溝形鋼に滴下(~15ml/h)する状況を形成したと推定される。
- 4) 溝形鋼には、平成 11 年に最初の貫通部直上に滞留した水を抜く穴が穿たれており、当該部近接レインフード上に継続的に水が供給される環境を維持した。
- 5) さらに当該部は終日直接日が射すことが少ない、即ち日陰部にあり相対として蒸発速度は低くなっているものと推定される。
- 6) こうした条件により当該部付近は極めて長時間湿潤雰囲気中に晒される環境となった。

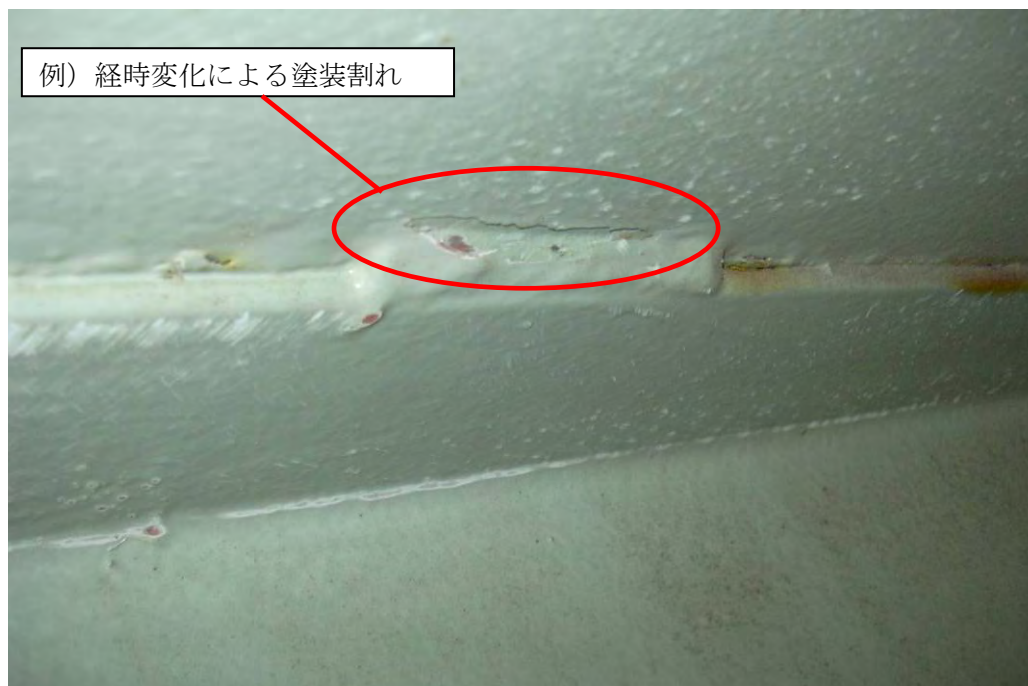
写真 4-1 すみ肉溶接部における塗装の劣化例

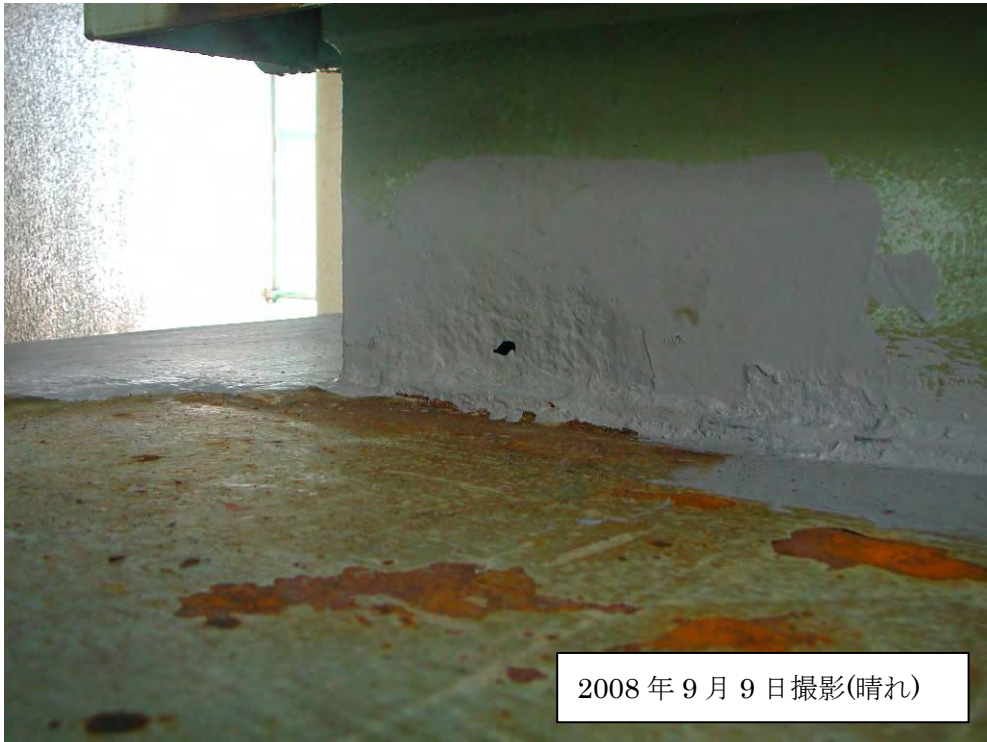
なお、当該部は建設時(平成 2 年)から 18 年間の間に一度再塗装されており、塗装が各 5 年程度(仮定)健全であったとすれば、約 8 年の間に貫通に至ったことになる。その際の平均腐食速度は $750 \mu\text{m}/\text{年}$ であり、一般に知られる海岸近傍における炭素鋼の比較的早い腐食速度($500\sim 600 \mu\text{m}/\text{年}$ [3])程度である。

写真 4-2(1) 最初の貫通孔発見時の様相(ペイント塗装途中)

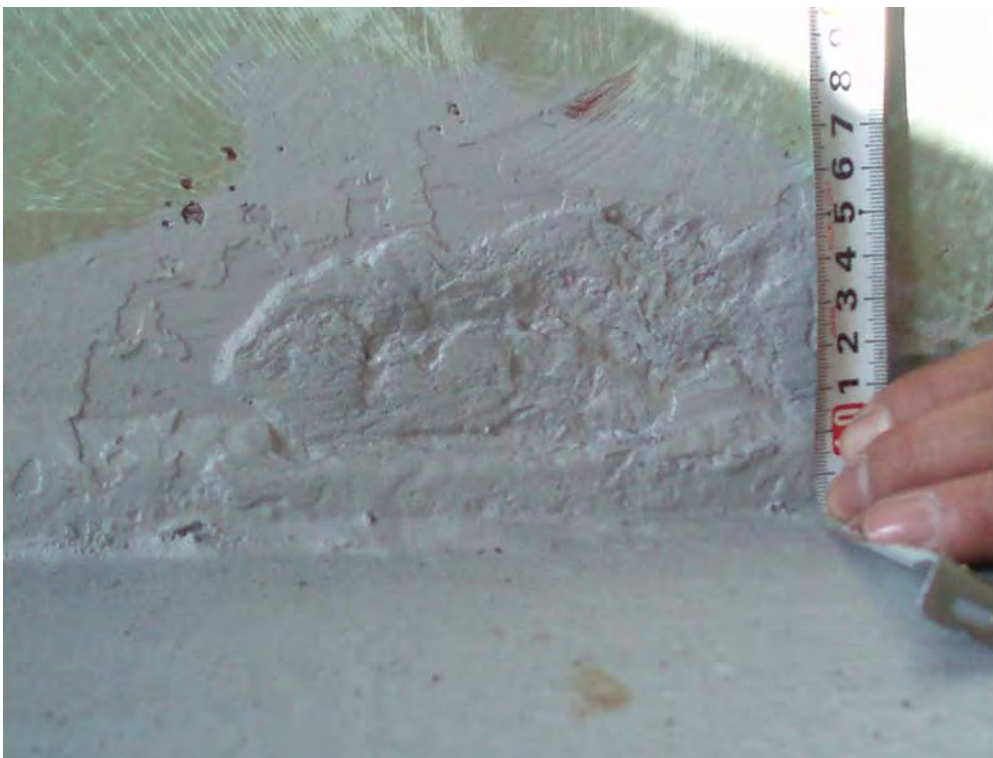
写真 4-2(2) 2番目の貫通孔の様相

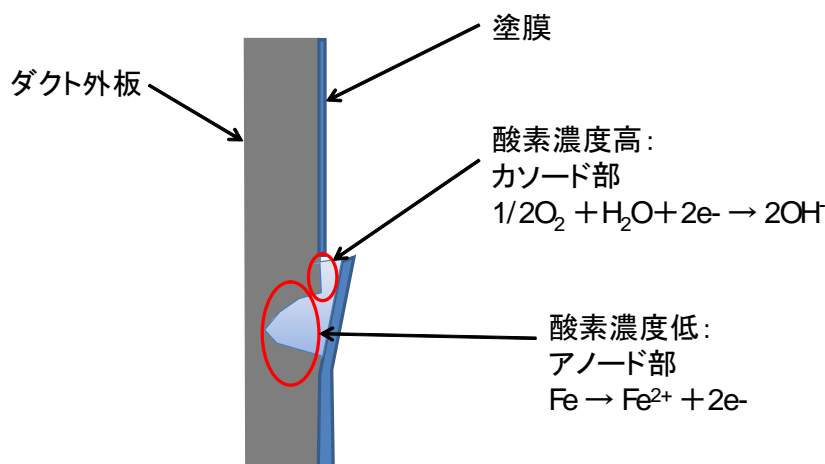
一方、一般に塗膜下における腐食機構に関しては電池の形成により説明される[4]。例えば、当該部周辺の塗膜とダクト外板との剥離面(あるいはふくれ部)に水が存在することによる電池形成である(図 5-1)。例示は剥離部がカソード部に内部がアノード部になる環境を説明するものであるが、外気浸透を許す劣化塗膜のケースでは両部が逆になることもある。そうした腐食機構は、本件では当該部のみならず塗装が施されているほぼダクト全域における錆の発生、成長を説明するものであり、当該部に特異な事象ではない。このことは、当該部の切出し試料における断面観察を含む外観観察などから明瞭なカソード部(局部電池形成の場合、貫通部はアノード部となる)の存在が特定できないこと、貫通部周辺の腐食の様相からも支持される(添付資料-9 参照)。

図 5-1 部分的塗膜剥離部に雨水が留まることによる電池形成

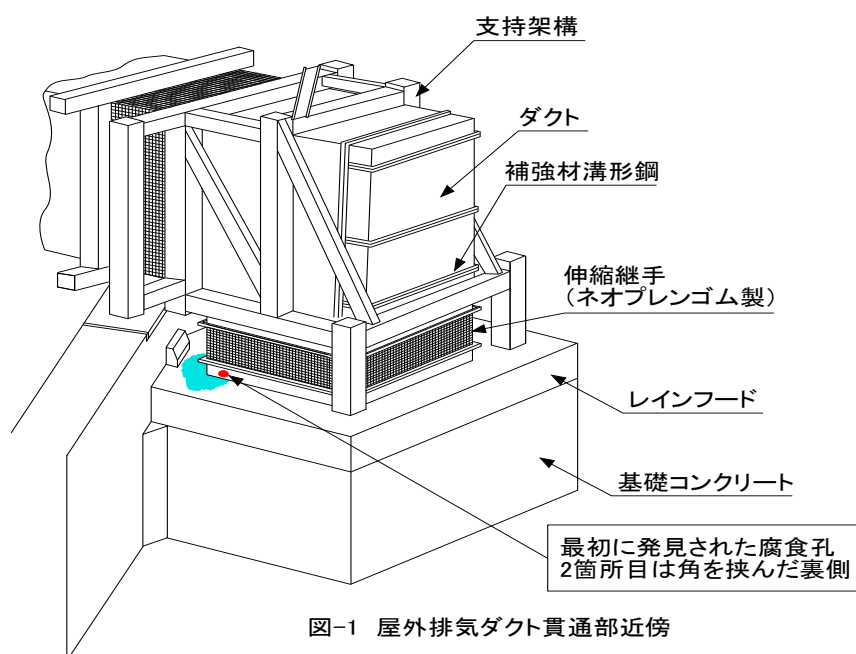
図-1 屋外排気ダクト貫通部近傍

- (a) 貫通部(孔)周辺
- (b) ダクト上面
- (c) ダクト側面
- (d) 支持架構及び補強材裏面との接触ダクト外板

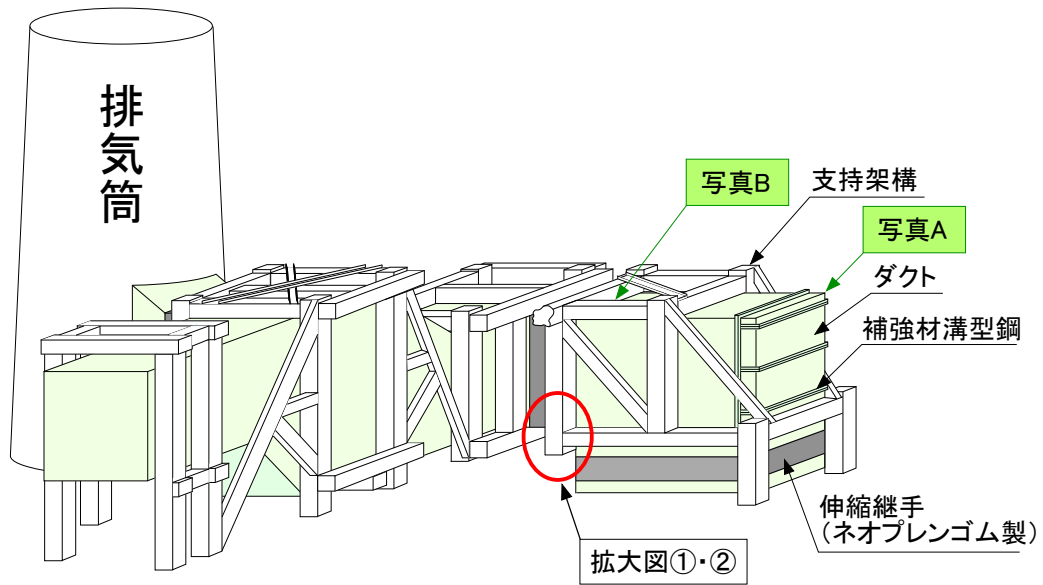
図-1 屋外排気ダクト全体図

ダクト上面、側面部に降った雨水が、支持架構(鉛直)最下部の未溶接部分から支持架構(水平)内に浸入し、その水が滴下していると特定した。

腐食孔箇所の上部に位置する支持架構(鉛直)の滴下水により、伸縮継手取付フランジ(雨樋構造)上部の水抜き穴、伸縮継手、伸縮継手取付フランジ下部からの滴下水により当該腐食貫通部付近は継続的に湿潤状態となって、腐食が進行し易い状態になっていた。

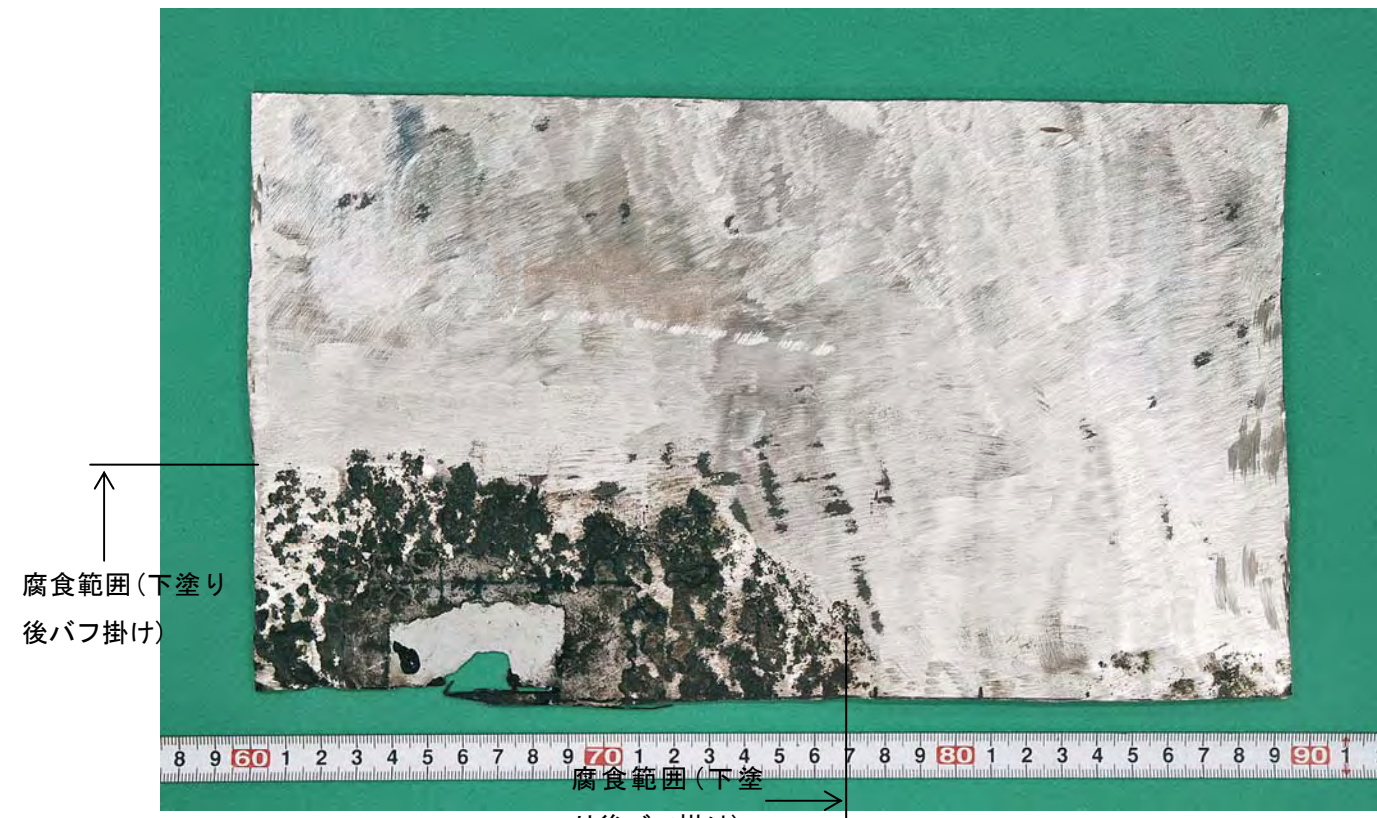
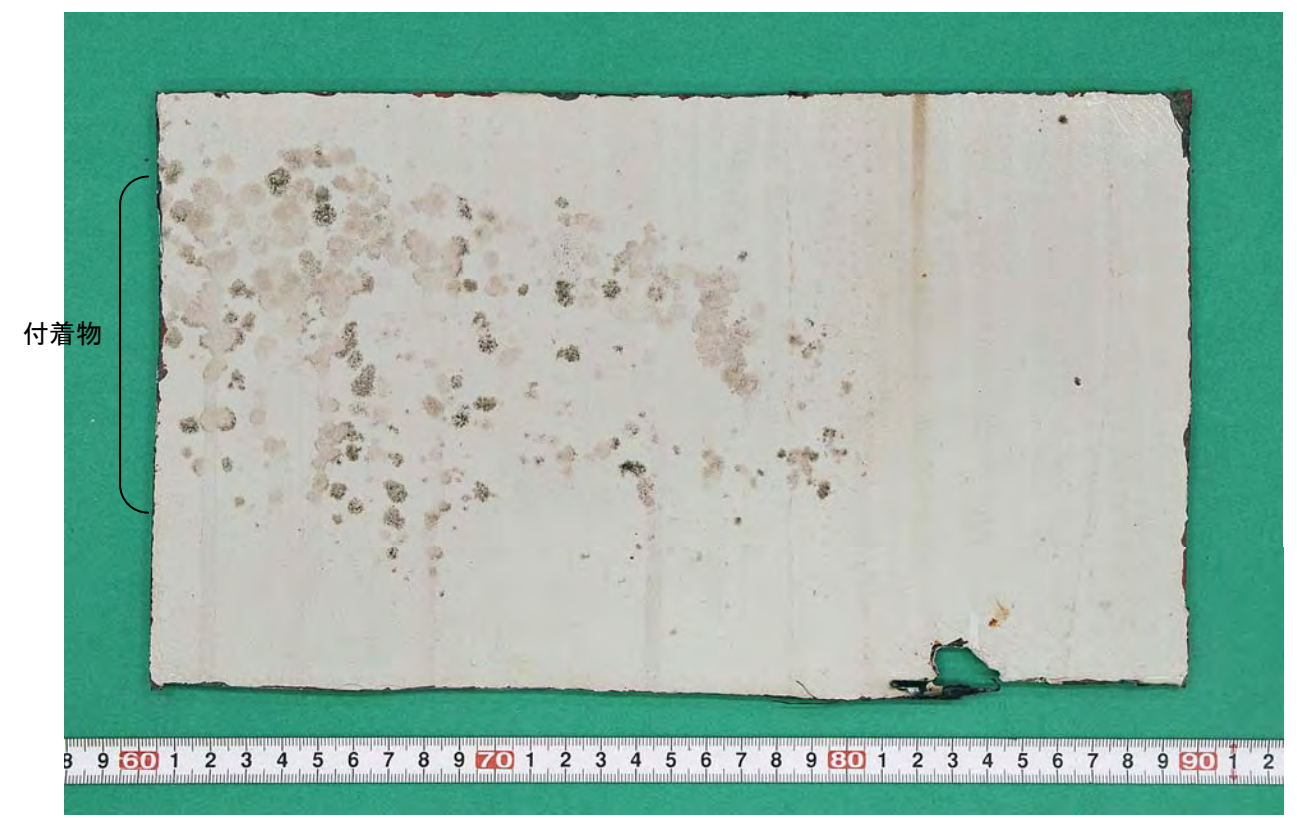
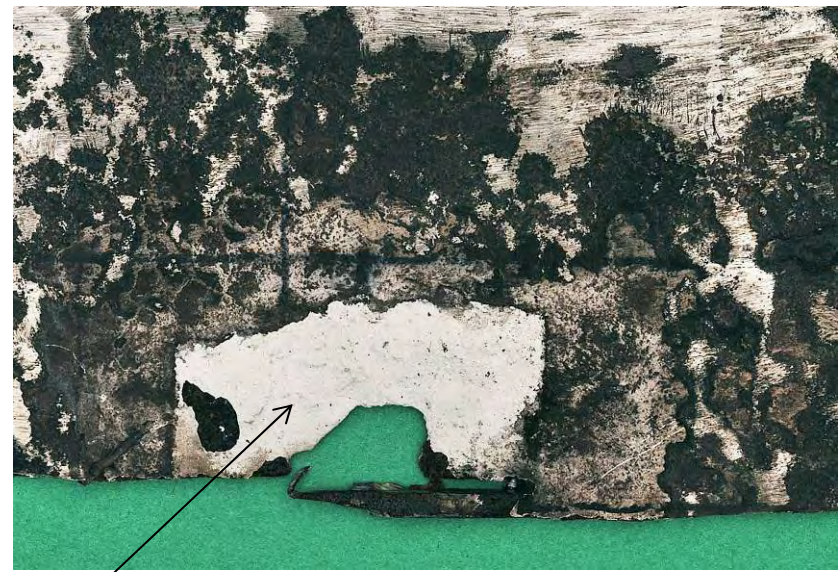
以上のこと及び腐食孔の外面側で減肉が確認されていることから、本事象は外面からの腐食(塩素(Cl)が腐食を助長)進行により、貫通に至ったものと判断された。

なお、腐食孔は錆止め塗装を行っている時に確認されており、下塗り塗装材に含まれるチタン(Ti)、マグネシウム(Mg)、カルシウム(Ca) が検出された。

腐食孔
外面

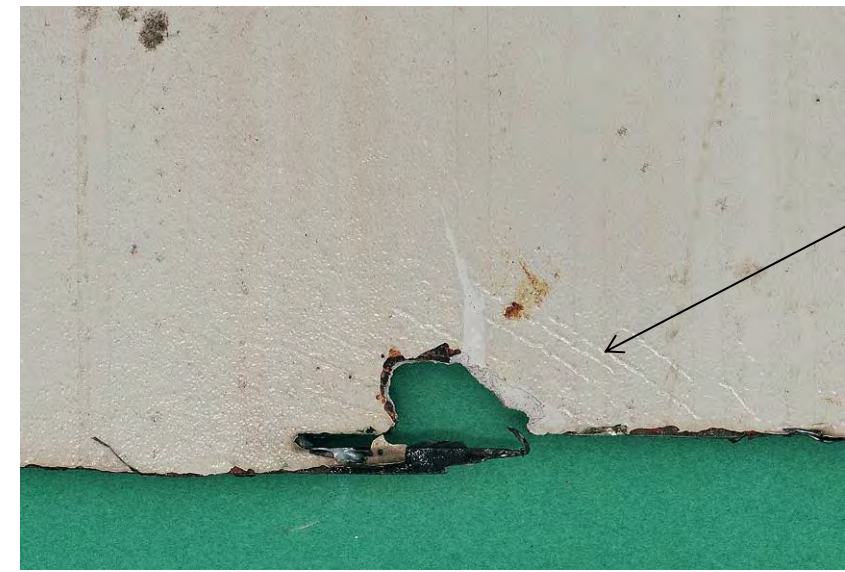
腐食孔
内面

塗装の劣化

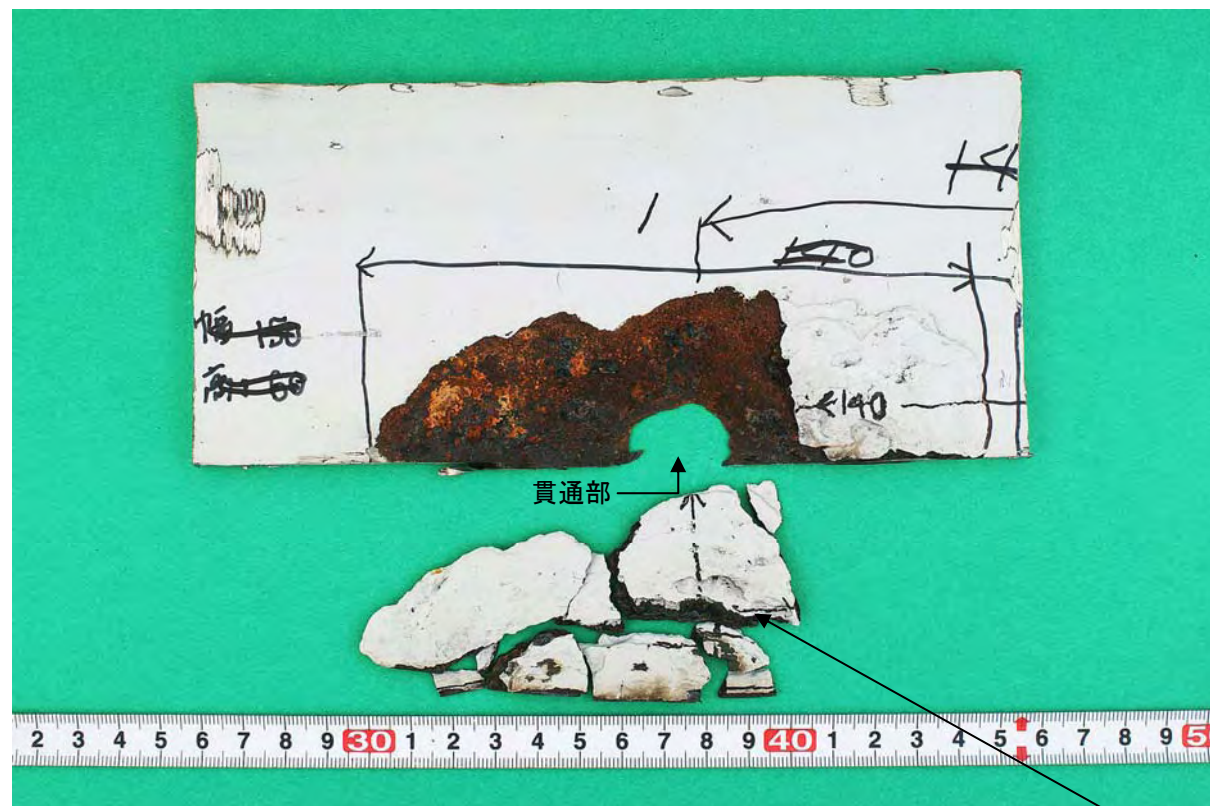
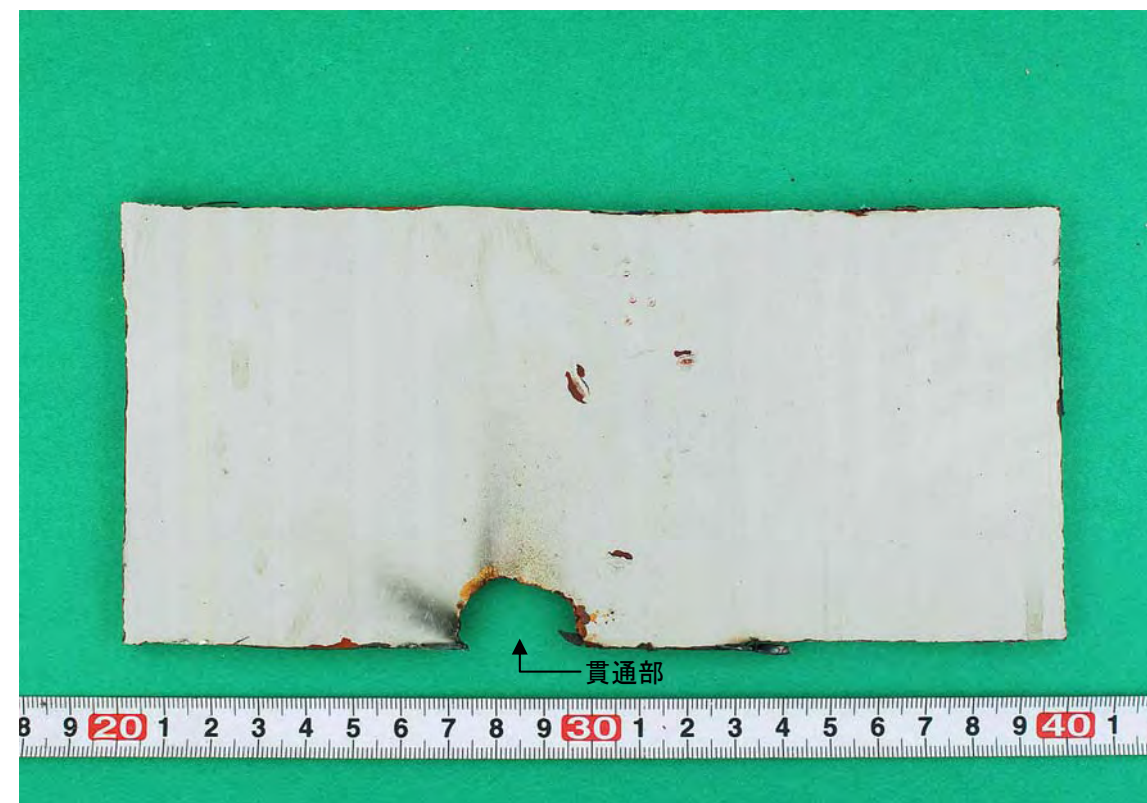
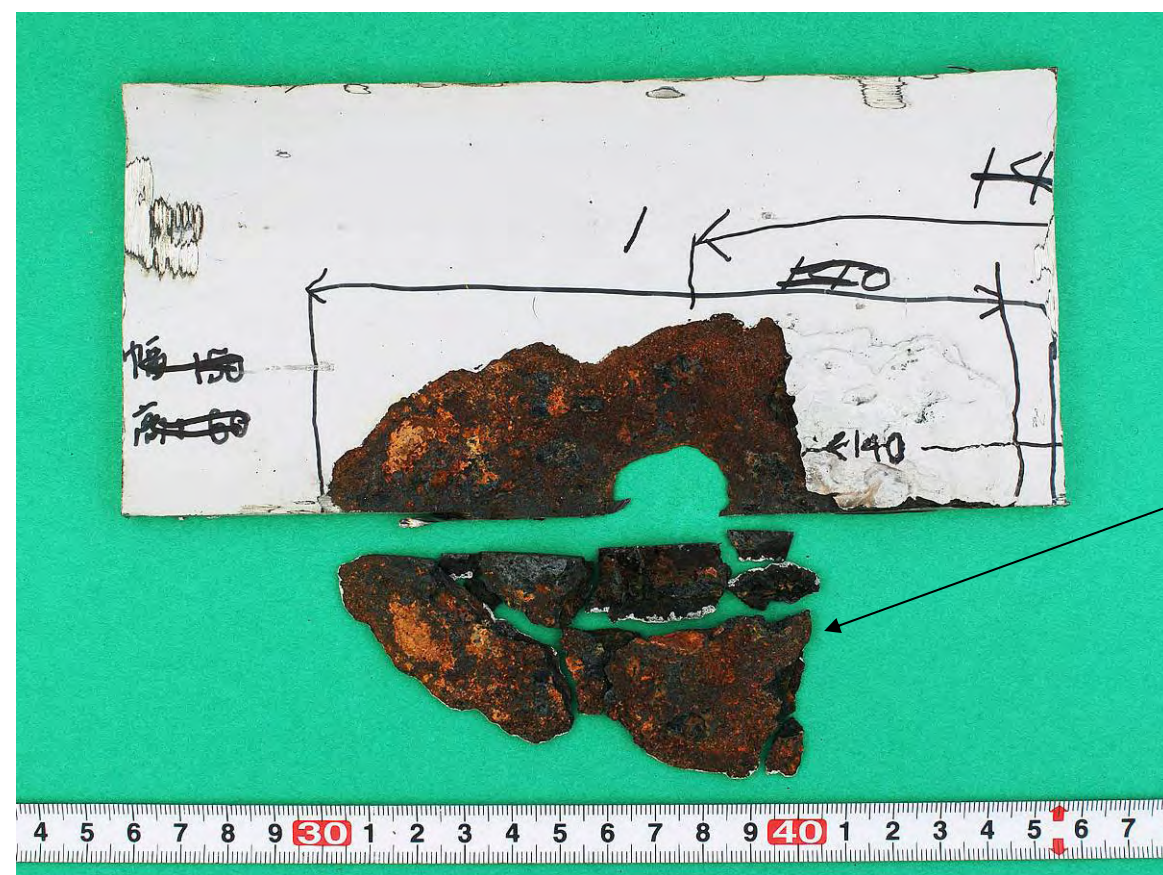
以上のことから本事象も排気ダクト貫通孔と同様に塩害によってダクト外面からの腐食 (塩素 (Cl) が腐食を助長) が進行し、貫通に至ったものと考えられる。

なお、錆たれ箇所は腐食孔の切り出し時 (錆止め塗装後) に確認されており、下塗り塗装材に含まれるチタン (Ti)、マグネシウム (Mg)、カルシウム (Ca) が検出された。

剥離物② (上面; 塗膜)

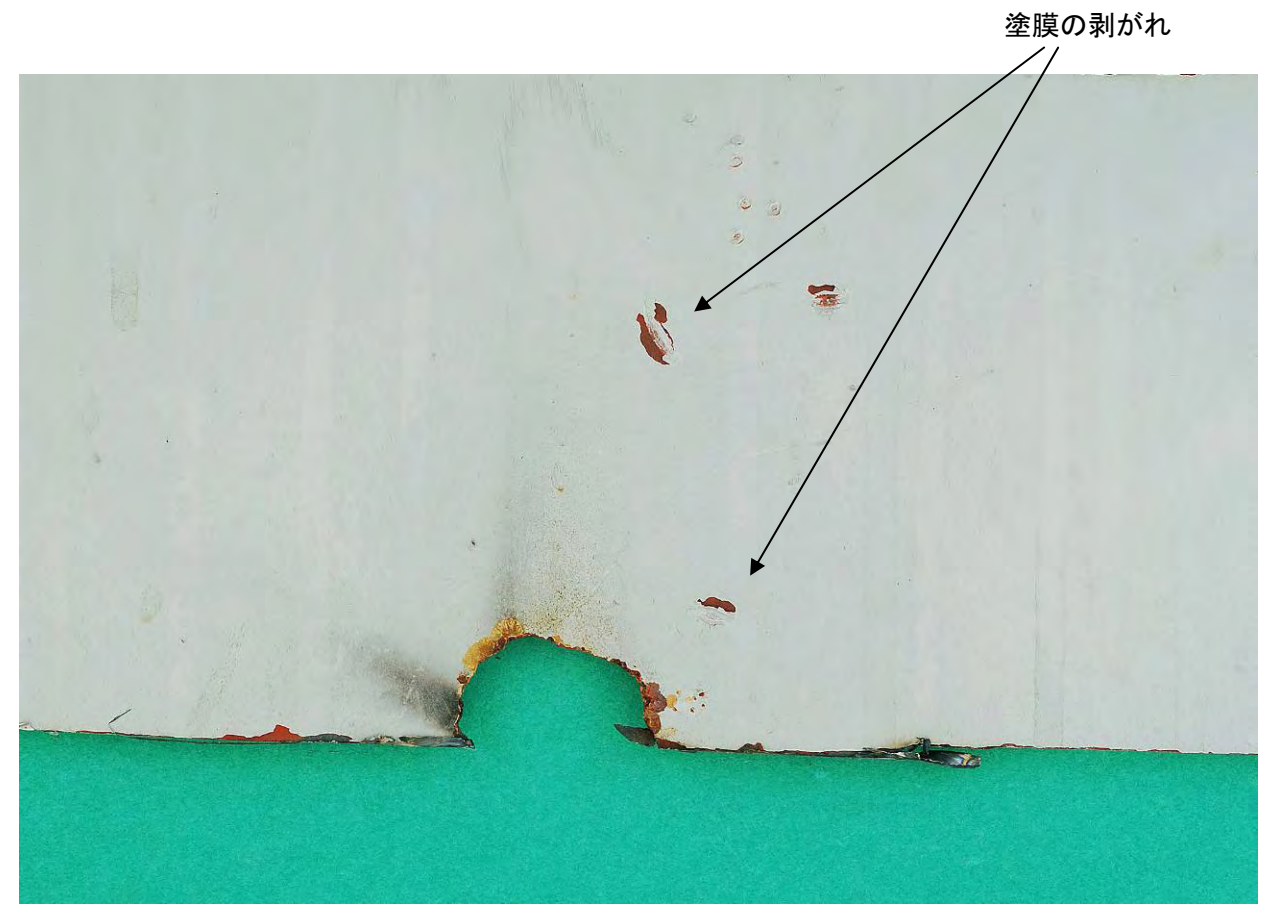
塗膜の剥がれ
