高速増殖原型炉もんじゅナトリウム漏えい検出器の点検報告書の補正について

高速増殖原型炉もんじゅナトリウム漏えい検出器の点検報告書

平成21年2月

独立行政法人 日本原子力研究開発機構

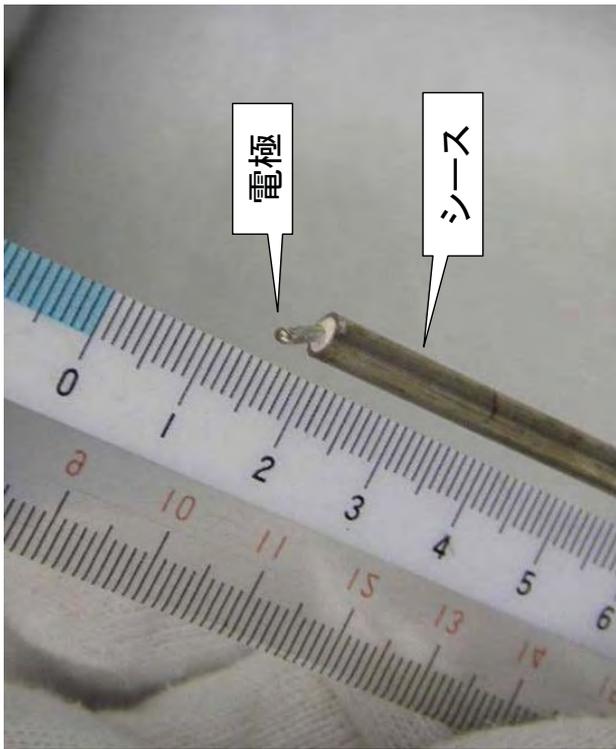
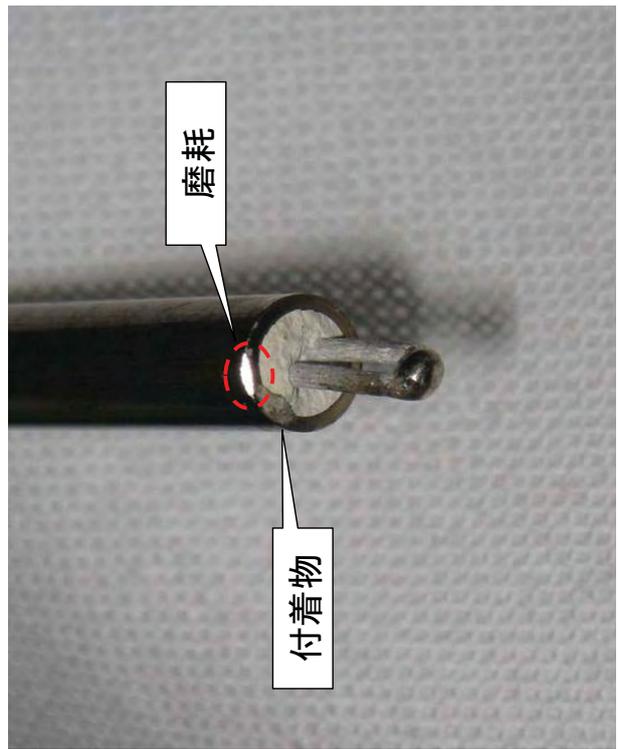
図1-2 430MV5BのCLD先端部目視点検結果

平成20年3月26日23時07分、1次系Bループの主冷却系配管室(R-303B、窒素雰囲気)において、1次メンテナンス冷却系の原子炉容器入口1次止め弁(430MV5B)に取り付けられているCLDのナトリウム漏えい警報(誤警報)が発報し、翌27日1時13分に警報が自動的にリセットした。その後、3月28日22時48分に、再び当該CLDの警報が発報し、同日23時17分に警報が自動的にリセット、3月29日には断続的に8回の警報が発報した。

CLDシース損傷による地絡に伴う誤動作の有無を確認するため、シース部について浸透探傷試験を実施したが、有意な損傷は認められなかった。

当該CLDを含むナトリウム漏えい検出器の点検については、「点検計画」を策定し、その計画に基づき実施するとともに、平成20年5月16日付けで「高速増殖原型炉もんじゅナトリウム漏えい検出器不具合の原因究明及び再発防止対策(復旧に係るもの)」を原子力安全・保安院に提出し、当該CLD及び同じタイプのCLDについては、全てスウェージロックによる固定方法のCLDに交換を実施した。

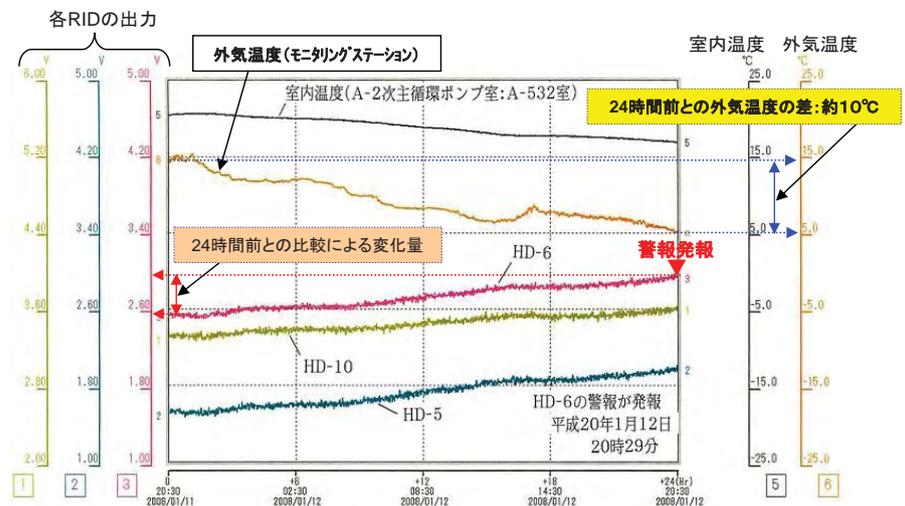
制御アンプ電源(H社、M社、T社、F社)については、至近の平成17年～平成20年に機能試験を行って健全性を確認している。

RID指示値は、一般的に雰囲気温度が低下すると指示値が上昇する特性を有している。平成20年1月12日に、外気温度が24時間以上に渡って連続的に低下した(約10℃)ため、指示値が徐々に上昇し、24時間前の指示値との偏差による警報設定値を超過し、漏えい警報が発報した。このため、対策として「24時間前の指示値との偏差」を「1時間前の指示値との偏差」に変更して、外気温度変化の影響を受けにくいように改善した。

(b) 制御アンプ電源劣化

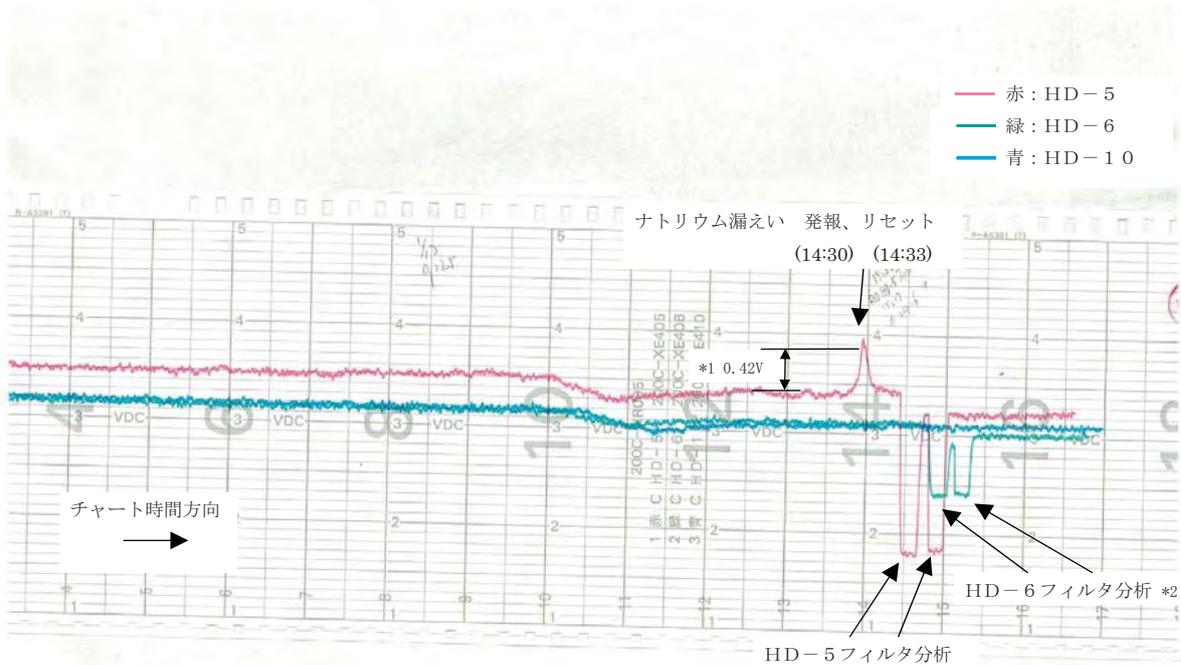
- 元請メーカーは、シーラントは動かないものと思い込んでおり、機構は、CLD の設計仕様に機能以外の要求事項がなかったため、施工後の検査で検出器シースが差し込み構造になっているという CLD の構造上の特徴に注意が払われなかった。
- ③ 組織要因の分析
- 「もんじゅ」の自己分析により、以下の項目が組織要因として抽出された。

平成21年1月13日に、塗装作業の影響で、塗料の揮発成分によりRID指示値が上昇し、ナトリウム漏えい警報が発報した。このため、塗装作業の管理及びRID指示値の監視を徹底することで、塗装作業によるナトリウム漏えい警報の発報防止を図ることとした。

3.2 分析の方法
