平成21年12月10日
独立行政法人
日本原子力研究開発機構
敦賀本部

原子炉廃止措置研究開発センターにおける管理区域での放射性物質（重水）の漏えいに関する報告書（最終報）の提出について（お知らせ）

原子炉廃止措置研究開発センター 管理区域での放射性物質（重水）の漏えいについて（原因と対策）

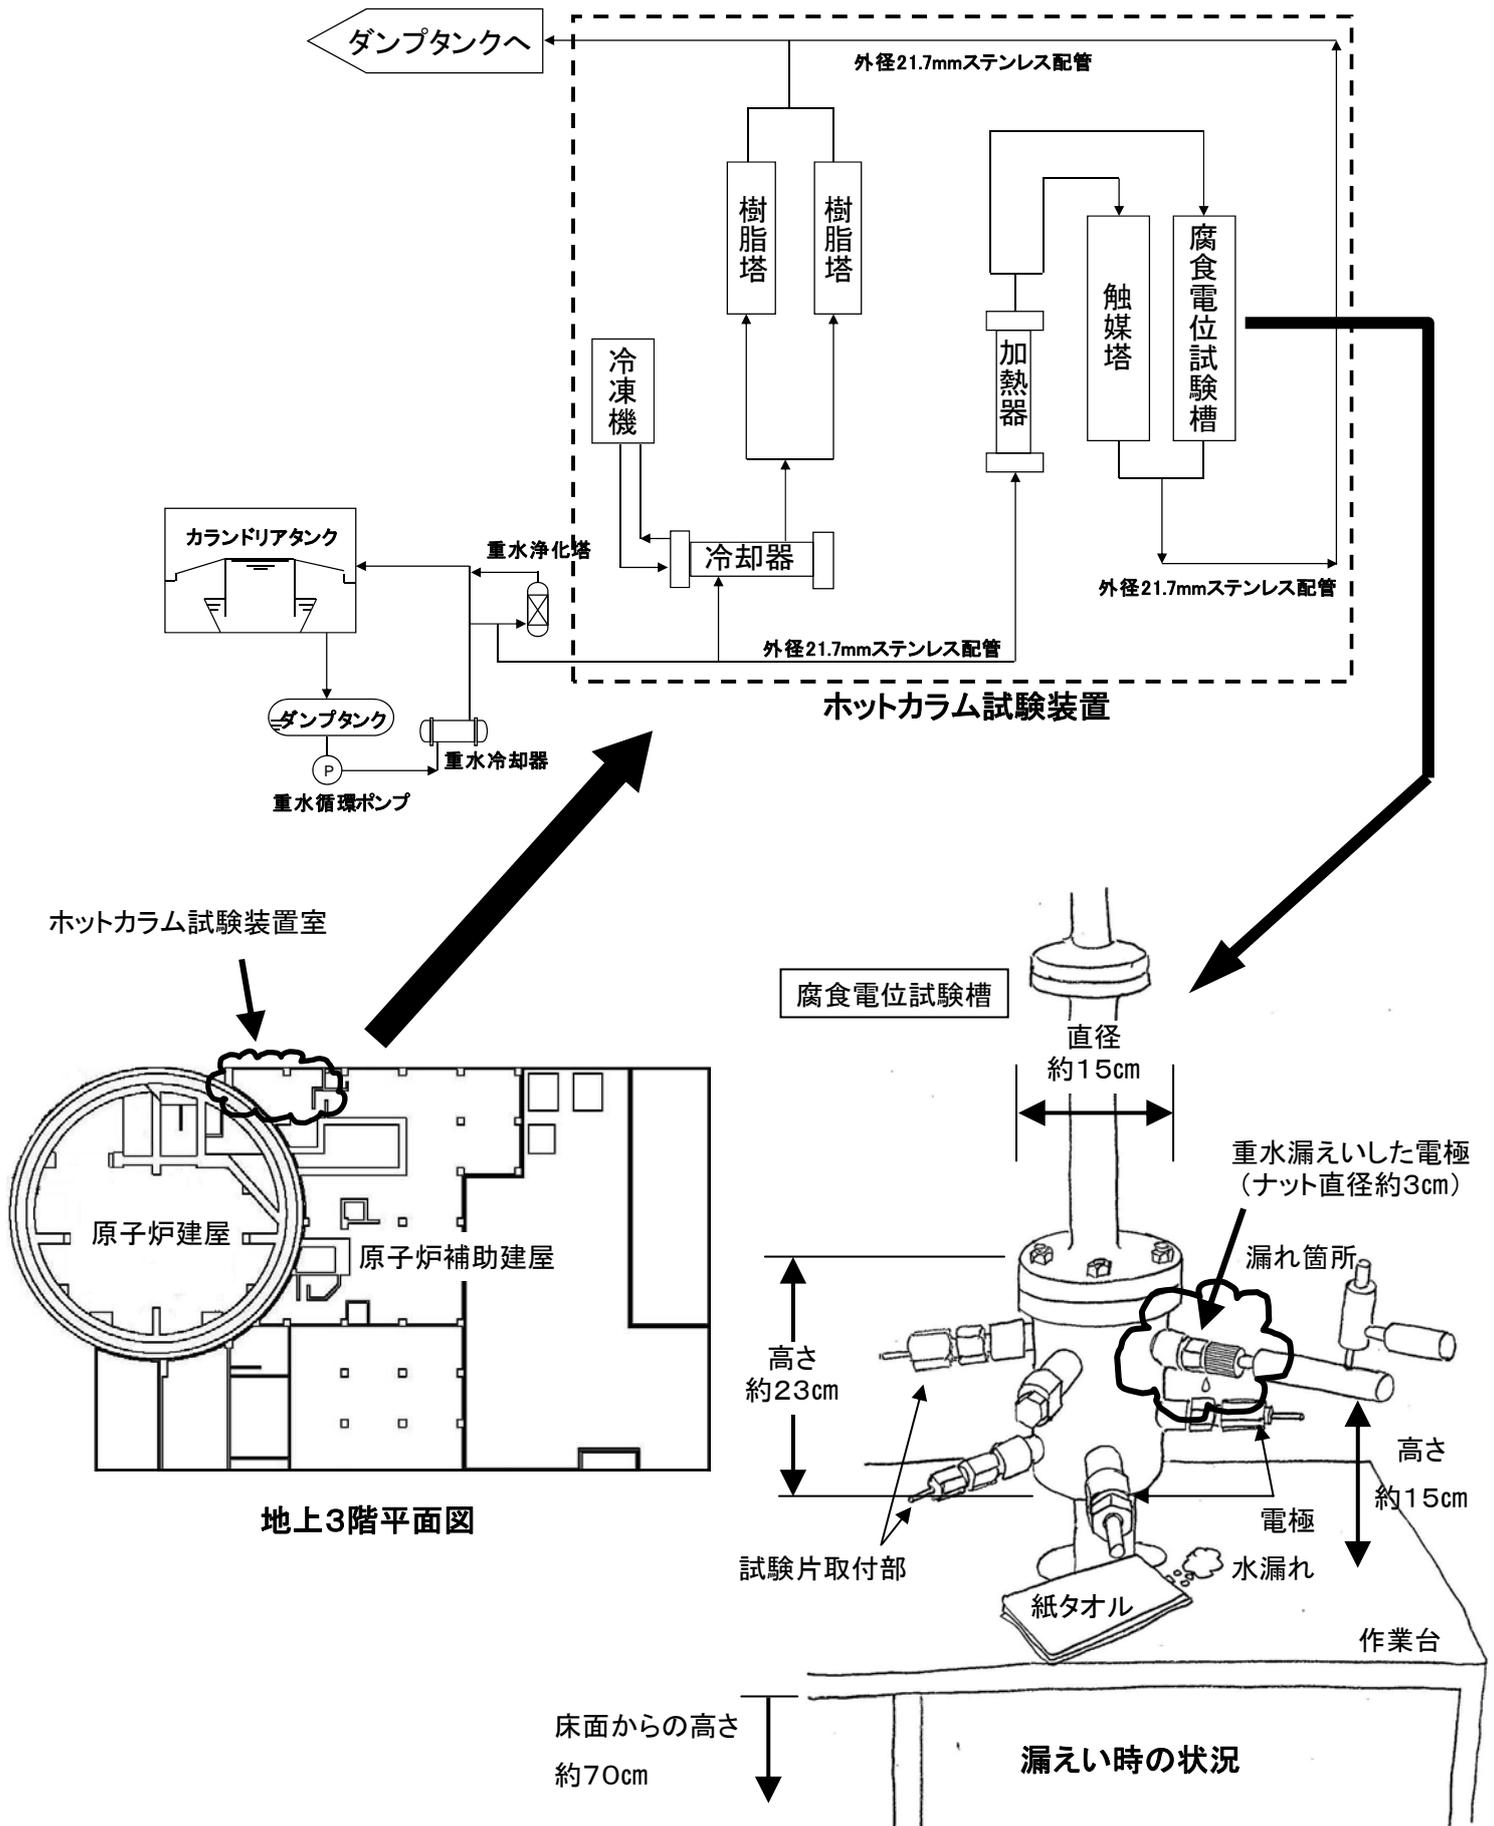
ホットカラム試験装置概略図

原子炉廃止措置研究開発センター（ふげん）は、廃止措置作業中ですが、原子炉補助建屋3階のホットカラム試験装置(*1)室内（管理区域）で同装置の残留重水の抜取作業準備のための養生作業中、10月8日14時43分頃、当該室内の作業台にあった紙タオルが濡れていることを作業員が発見しました。腐食電位試験槽(*2)の電極ノズルのねじ込み継手部（以下「ねじ込み継手部」という。）から重水の滴下が認められ、当該継手部を増し締めし、漏えいを停止させるとともに作業員は直ちに退出しました。

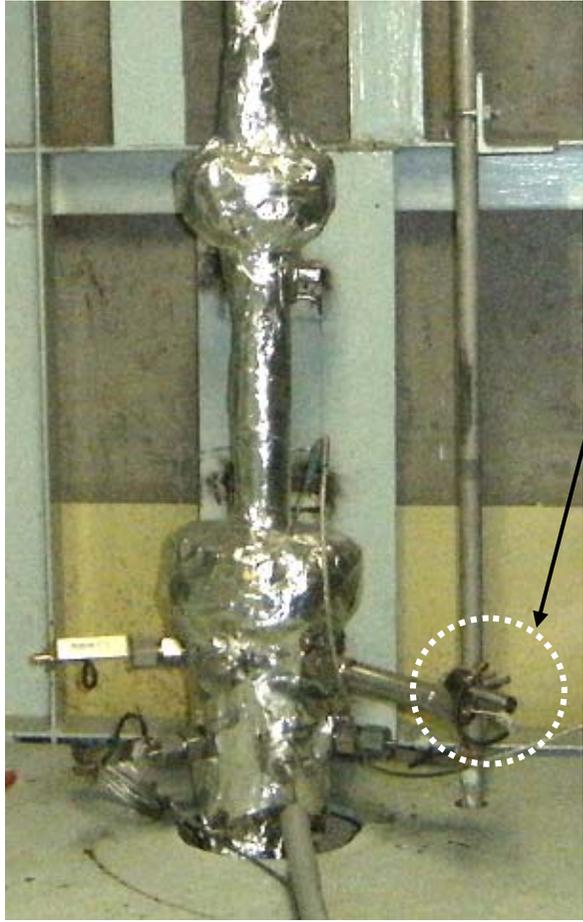
作業前の状況
(H21. 5. 22 撮影)

腐食電位試験槽の作業前と漏えい後の状況

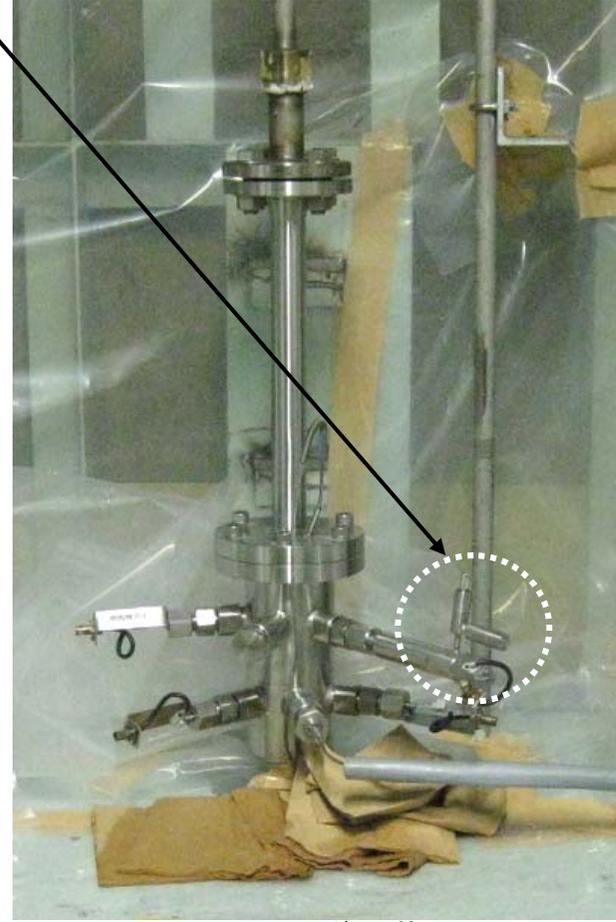
漏えい後の状況
(H21. 10. 8 撮影)

しかし、腐食電位試験槽周りの作業環境は狭隘であり、人や物が容易に電極ノズルのねじ込み継手部に接触しやすい環境であったこと、作業前と漏えい後と比較すると電極ノズルが緩み方向に動いていることを確認しました。

電極ノズルが緩み方向に動いている

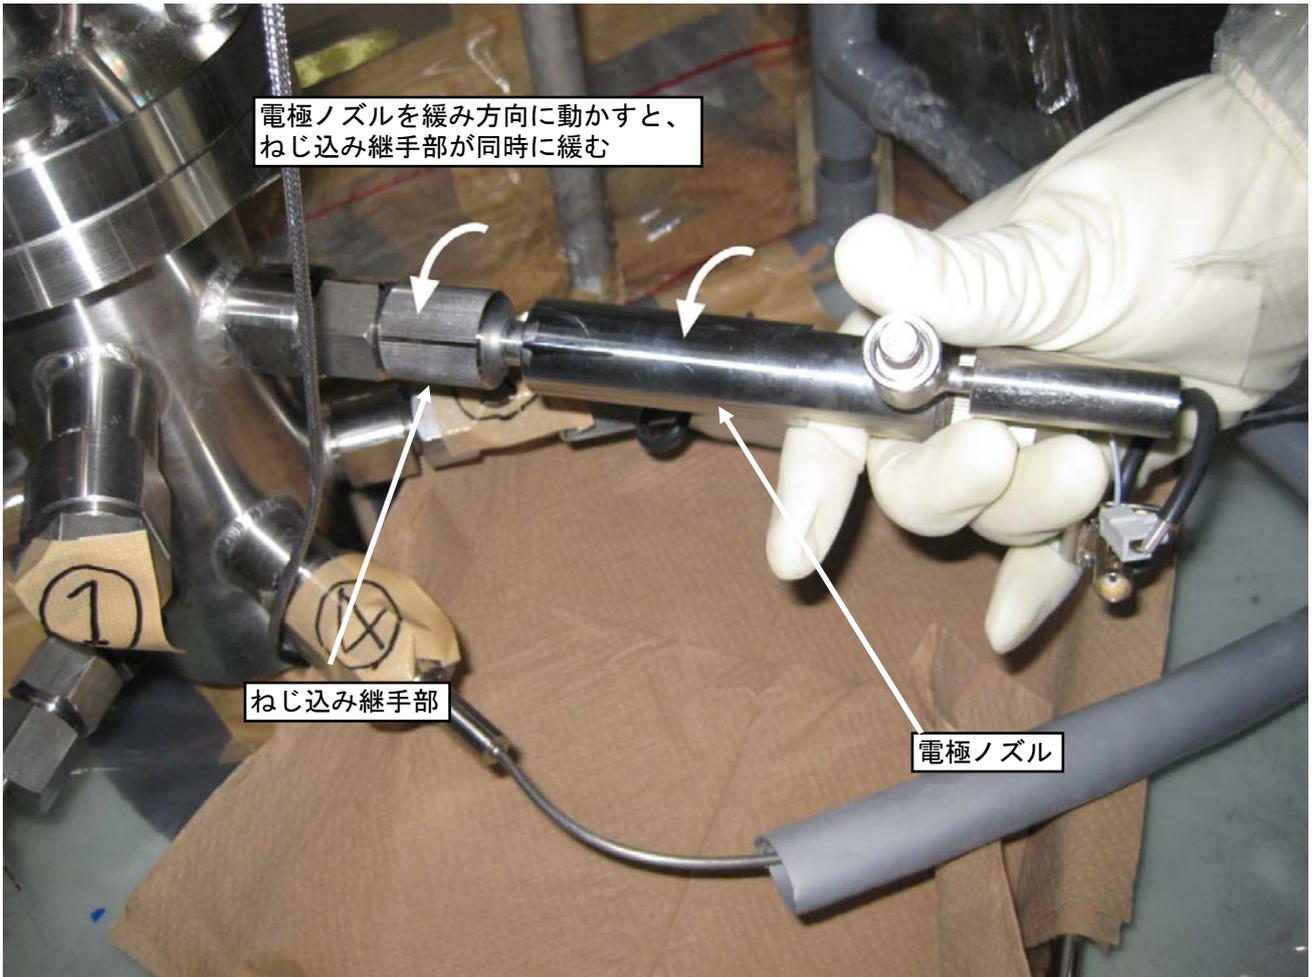
また、ねじ込み継手部が締まった状態であれば、電極ノズルを緩み方向に動かすと、その動きに連動してねじ込み継手部が緩み方向に動くことを確認しました。

電極ノズルとねじ込み継手部との連動性の状況

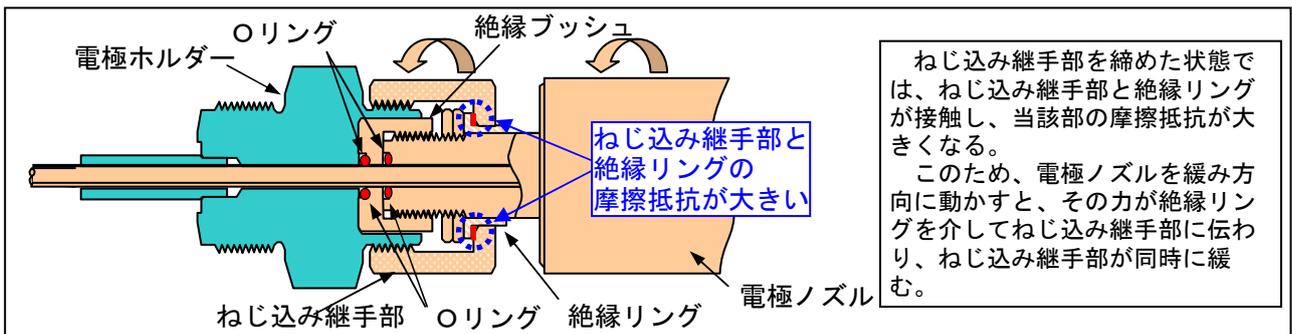
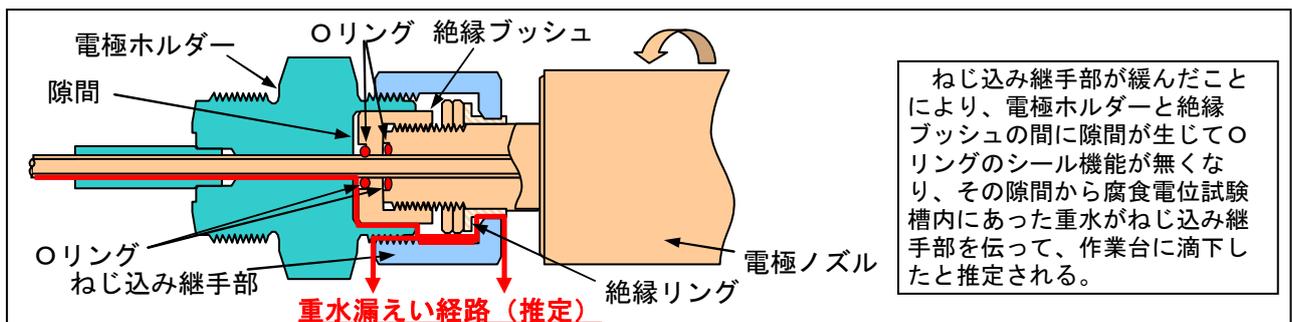
- (1) 今回の準備作業は、漏えいの可能性のある箇所に対して、接触防止の措置や継手の回り止めなどの保護策が講じられず、狭隘な作業場所にあるねじ込み継手に人や物が接触した可能性があり、これにより、重水の漏えいに至ったことが直接原因と判断しました。
- (2) ホットカラム試験装置は、既設のドレンラインで重水系の貯槽へ抜き出すことができないことから、試験装置内に重水が残留した状態となり、試験装置の出入口弁の閉止による隔離措置を以て設備の供用終了措置を完了させたことが、今回の重水漏えいに至った原因の背後要因と判断しました。

電極の構造図と電極ノズルとねじ込み継手部の緩みに関するメカニズム

- ① 工事対象設備における継手や機器類の突起物、狭隘箇所の有無等、重水漏えいに繋がる設備状況の詳細な把握
- ② 工事対象設備内の重水残留量、残留箇所の把握
- ③ 上記①、②の結果を踏まえ、準備作業の初期段階から重水漏えいに繋がる箇所への継手部の回り止め、保護カバー、識別などの保護策の実施
