## 高速増殖原型炉もんじゅ非常用ディーゼル発電機Aの自動負荷投入確認試験における補助冷却設備空気冷却器用送風機（遮断器）の動作不良について（原因と対策）

# 非常用ディーゼル発電機Aの自動負荷投入試験における 補助冷却設備空気冷却器用送風機(遮断器)の動作不良について

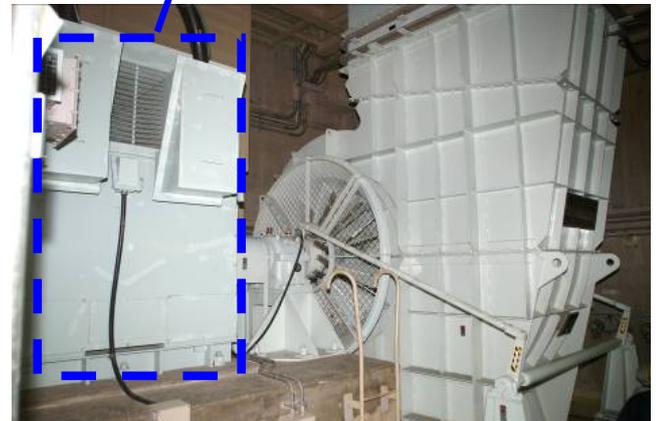
送風機モータ、送風機写真

平成21年12月11日、非常用交流電源が保安規定に定める機能<sup>\*1</sup>を満足していることを確認するための試験として、3系統ある非常用母線のうちA系を停電させ、非常用ディーゼル発電機Aの起動後、安全上重要な機器に電源が供給され、順次起動することを確認する自動負荷投入確認試験を実施したところ、起動すべき対象機器のうち、補助冷却設備Aの空気冷却器用送風機が起動しませんでした。

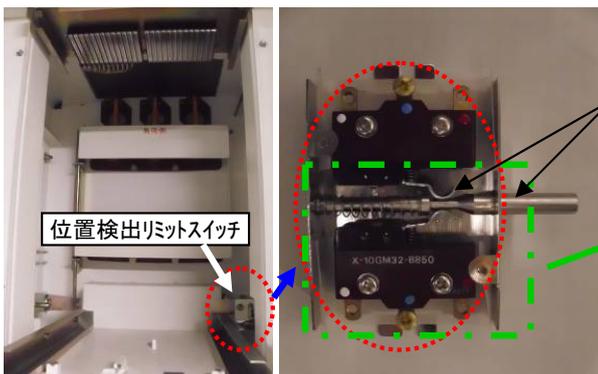
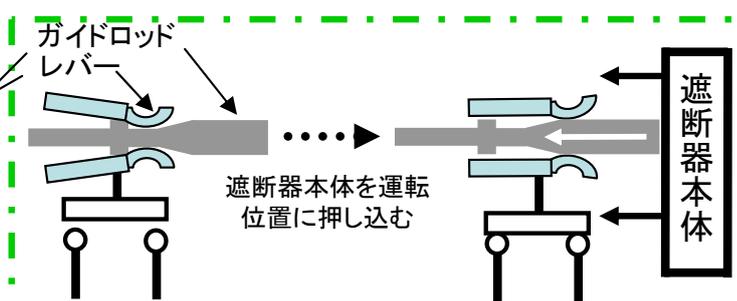
遮断器収納本体内部 遮断器位置検出リミットスイッチ

事象発生から12日の起動試験までの間の調査において遮断器を出し入れしており、これに伴って制御回路の遮断器位置検出用リミットスイッチの接点の状態も変化していることから、当該スイッチが今回の事象に関係している可能性があるかと判断し、詳細に点検することとしました。その結果、当該スイッチに動作不良は認められませんでした。接触抵抗が若干高く、接点に微小な異物が噛み込んでいることが確認されました。

送風機が起動しなかった原因については、当該遮断器を引き出し、当該スイッチの接点が開いた状態で待機している間に、スイッチケースに入り込んだ粉塵あるいは繰り返し動作の影響でケース内の材料から発生した粉塵が接点に付着したことにより、一時的な導通不良が発生し、今回の試験時に遮断器を閉じるための遮断器投入コイルに電流が流れなかったものと推定しました。

当該スイッチを新品に取り替えた後、12月25日にA系の自動負荷投入確認試験を行い、補助冷却設備が正常に起動することを確認しました。

今後、安全上重要な設備について遮断器を運転位置とした場合には、制御回路の電圧測定等を行うことにより、その健全性を確認します。
