平成22年 5月 3日  
独立行政法人  
日本原子力研究開発機構  
敦賀本部

高速増殖原型炉もんじゅのナトリウム漏えい検出器用  
サンプリングブロワの故障に係る原因と対策について

## サンプリングブロワの故障に係る原因と対策について

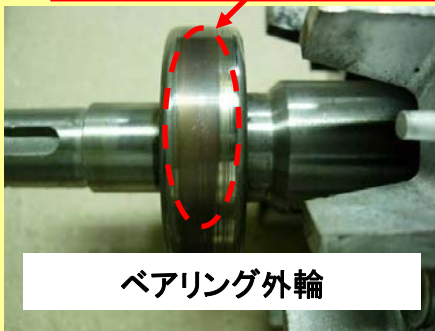
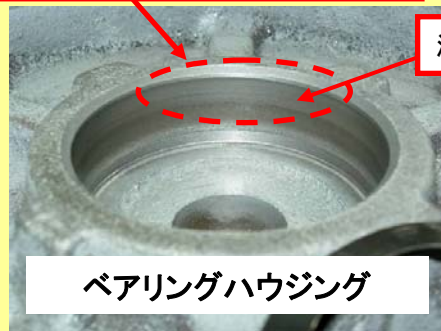
- ・回転子の反ブロウ側にあるベアリングの外輪が、ベアリングハウジング内面と擦れあった傷跡があった。
- ・モータの内部（反ブロウ側）で、回転子と固定子が接触し、絶縁材が破壊し、地絡していた。

- ・ブロウとモータはカップリング部で接続されており、厚み4.5mmの架台（鋼板）に固定されている。（全体の重さ約44kg）
- ・運転中、モータよりブロウの振動が大きく、カップリング部を介して反ブロウ側の軸受ブラケットのベアリングハウジングで磨耗が生じた

ベアリング外輪とハウジング内面が擦りあったため、  
摩擦による傷痕が発生したものと考えられる。

減肉約0.3mm

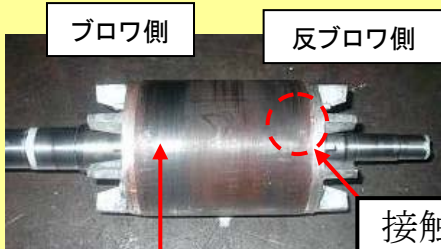
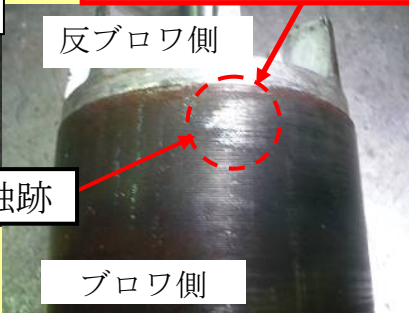
回転子表面と固定子内面が擦りあったため、  
摩擦による傷痕が発生したものと考えられる。

黒色部は、絶縁材料の付着

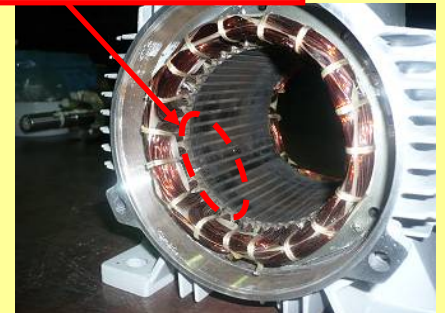
回転子外観

- ・ 故障発生時、サンプリングブロワを確認したところ、モータが過熱して停止していた。また、サンプリングブロワの電源系で地絡警報を確認した。
- ・ サンプリングブロワのモータの絶縁抵抗を測定したところ、 $0\text{M}\Omega$  であり電氣的に隔離された状態になっておらず、異常であることを確認した。
- ・ メーカー工場において分解調査を行ったところ、サンプリングブロワ部には異常は認められなかったが、モータ内部の回転子と固定子の摩擦跡 (一部黒変色)、反ブロワ側軸受ブラケットのベアリングハウジング及びベアリング外輪が磨耗していることを確認した。(図 3)
- ・ 本サンプリングブロワはベーンタイプのブロワであり、ケーシング内の圧力脈動によって、軸に振動が発生するため、ブロワはモータより振動が大きい特性がある。(図 4)

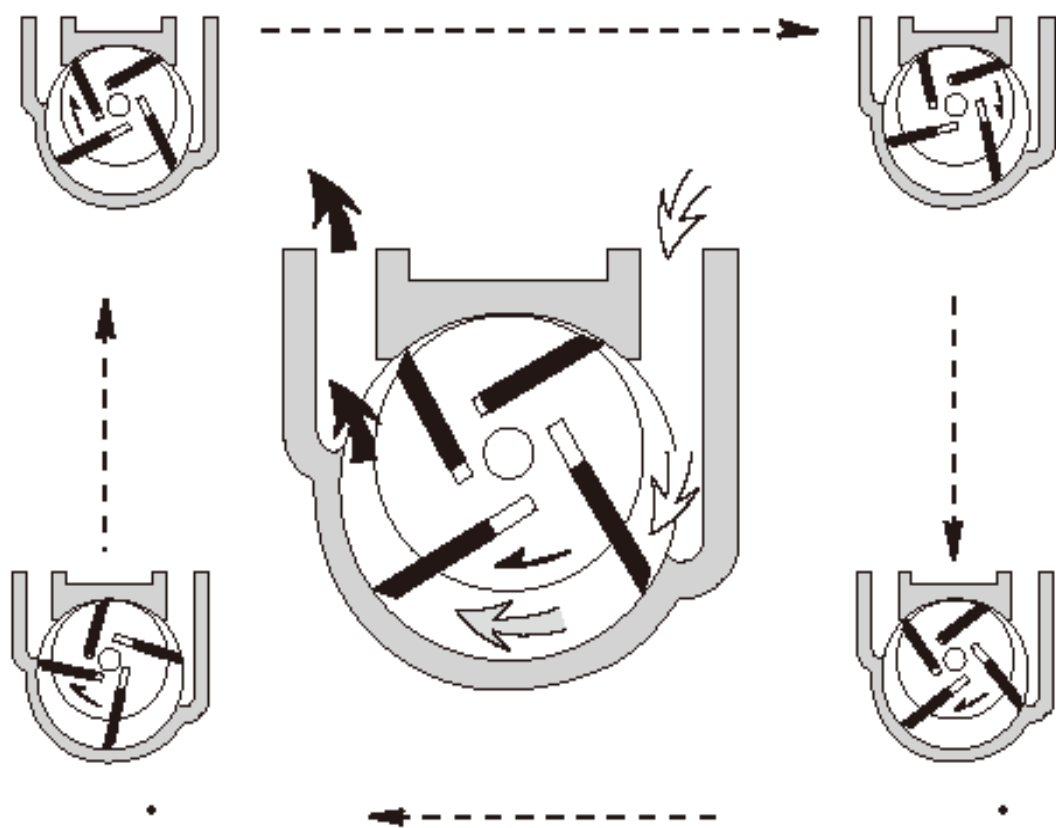
図4 ベーンタイプブロワ概念図

シリンダ内のロータには、四つの伸縮ブレードがあり、それらに囲まれた空間の体積が、ロータの回転と共に変化することにより、圧力差が生じて、吸入、圧縮、外気排出が連続的に行われ、空気が移送される。伸縮ブレードは、遠心力によりシリンダ内壁を常に摺動している。

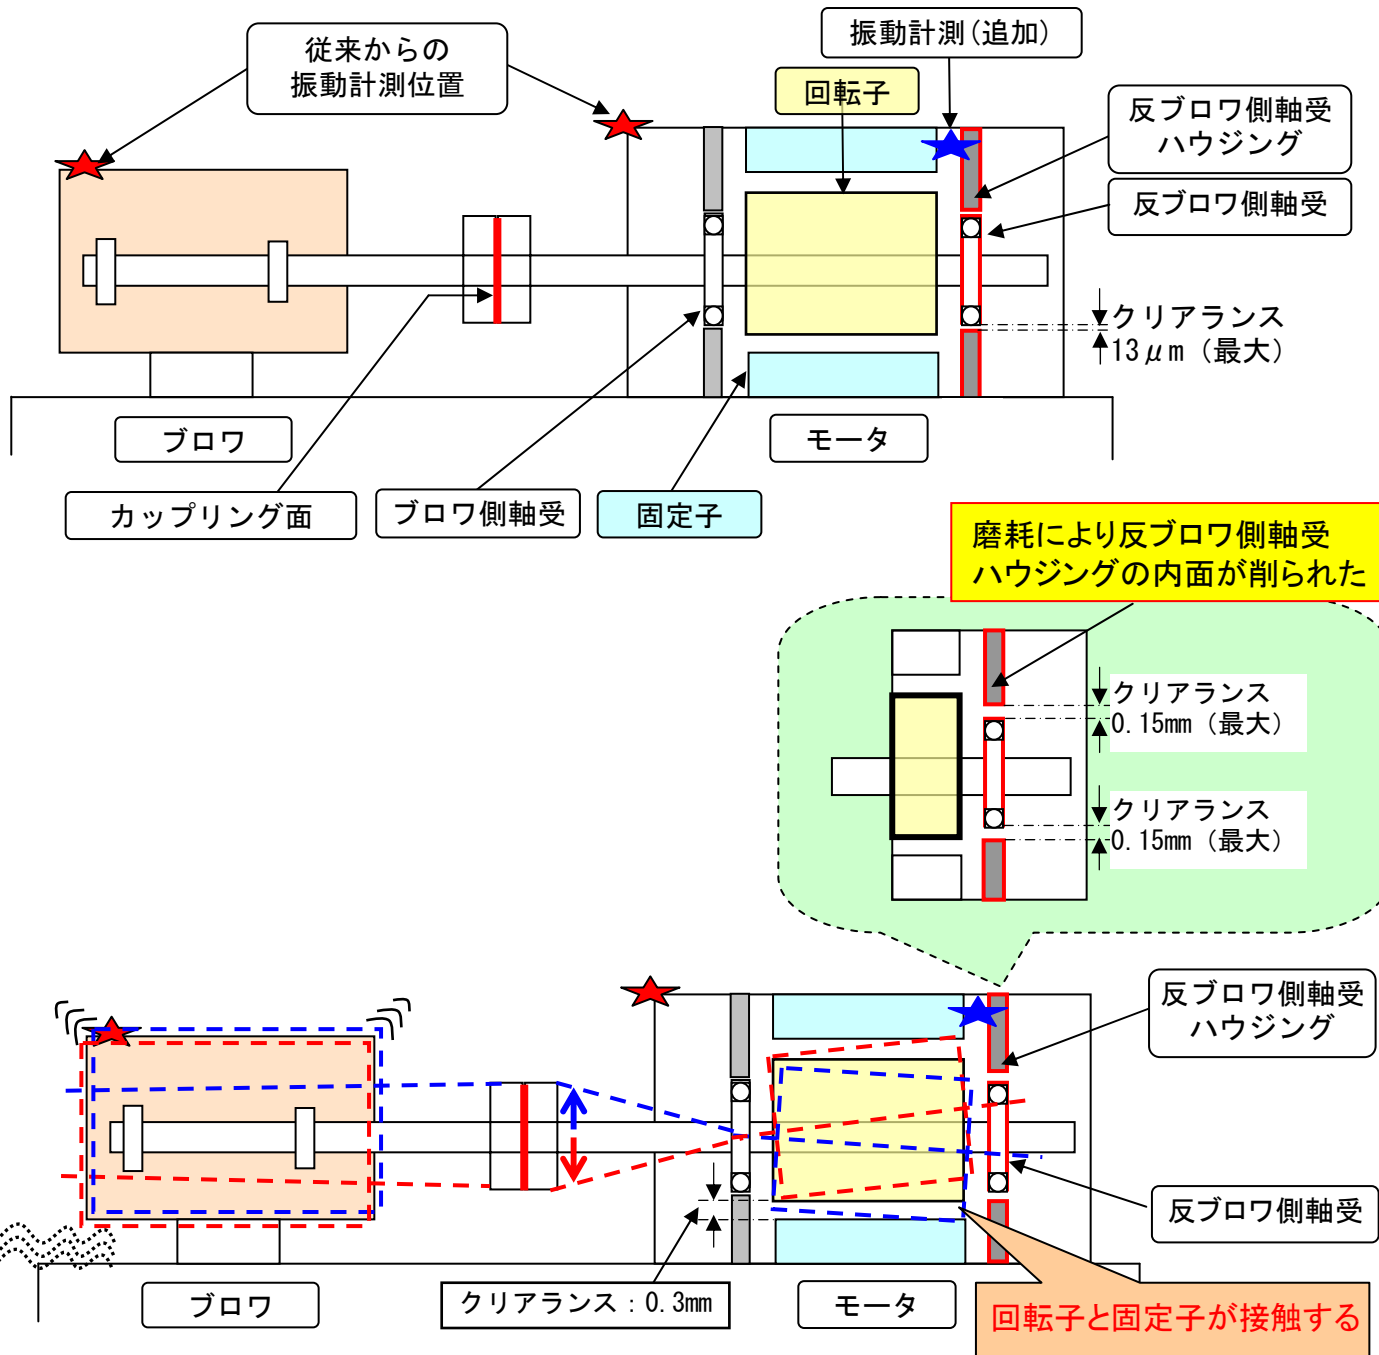
図5 モータ回転子と固定子が接触したメカニズム

また、ブロワの振動がモータと接続しているカップリング部を介してモータに伝達され、モータのブロワ側ベアリング部を支点として、反ブロワ側のベアリングハウジング及びベアリング外輪を磨耗し、回転子軸の変位が大きくなった結果、回転子と固定子が接触し、その摩擦発熱の結果、巻線絶縁物が劣化し、地絡が生じたものと判明した。(図 5)

反ブロワ側軸受ブラケットのベアリングハウジング及びベアリング外輪を磨耗させる要因について調査したところ、本サンプリングブロワはモータよりブロワの振動が大きく、ブロワの振動がモータを接続しているカップリング部を振動させ、モータのブロワ側軸受を支点として、反ブロワ側のベアリングハウジング及びベアリング外輪を磨耗させたものと判断した。
