平成22年 5月 5日
独立行政法人
日本原子力研究開発機構
敦賀本部

高速増殖原型炉もんじゅ性能試験再開予定について

2次系RIDサンプリングブロウ故障の原因と対策

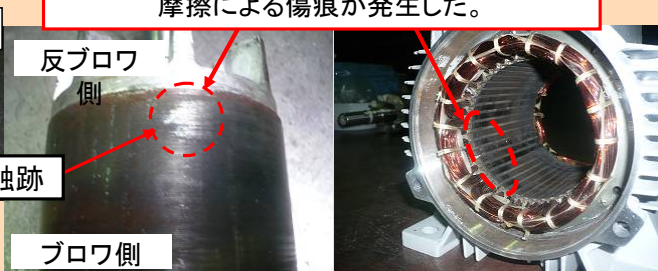
ベアリング外輪とベアリングハウジング内面が擦れあったため、摩擦による傷痕が発生した。

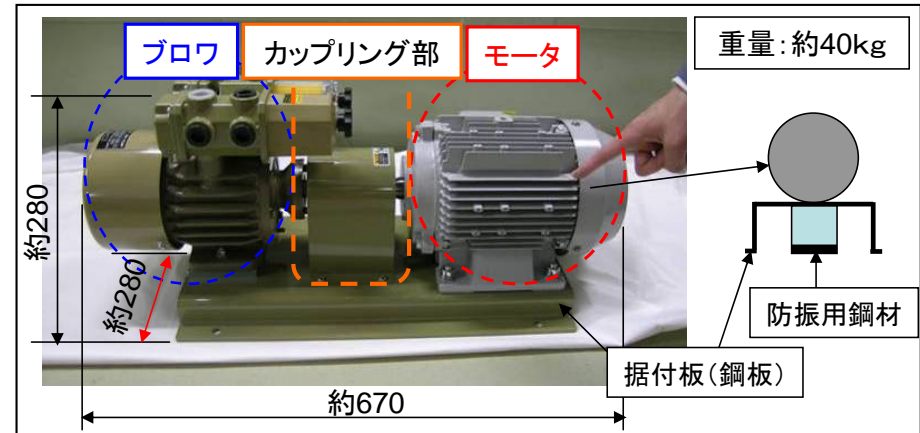
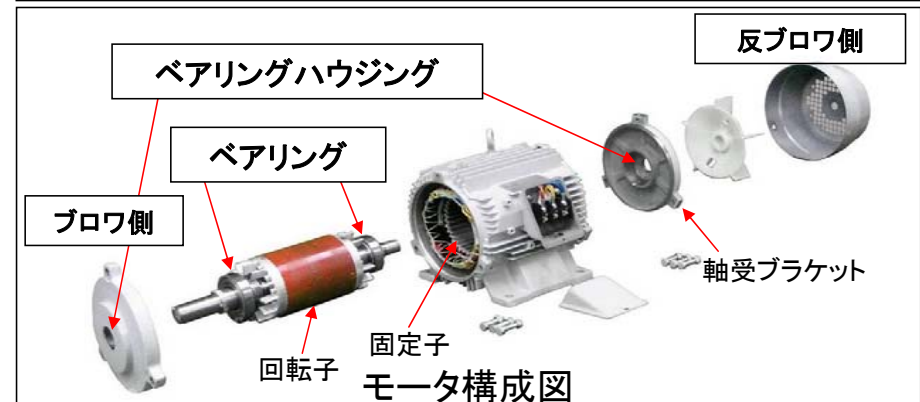
- ・ モータの回転子の反ブロウ側にある軸受（ベアリング）の外側が、ベアリングハウジング内面と擦れあった傷痕があった。
- ・ モータの内部（反ブロウ側）で、回転子と固定子が接触し、絶縁材が破壊し、地絡していた。

- ・ ブロウとモータはカップリング部で接続されており、厚み4.5mmの据付板に固定されているため、振動が抑制されにくい。（全体の重さ約40kg）
- ・ 運転中、モータよりブロウ側の振動が大きく、カップリング部を介して反ブロウ側の軸受ブラケットのベアリングハウジングで磨耗が生じた。

回転子表面と固定子内面が擦れあったため、摩擦による傷痕が発生した。

回転子表面

固定子内面

- モータの振動を抑制するため、全数（32台）を対象に防振対策を実施。
 - ・ ブロウ及びモータの据付板の下側に「防振用鋼材」を設置。
 - ・ カップリング部での軸合わせを再確認。
- 状態監視方法の見直し、強化。
 - ・ 振動測定の頻度について、月1回から週1回に見直し。
 - ・ モータの振動測定について、反ブロウ側を測定箇所を追加。
 - ・ 振動測定にあわせて、聴診棒による異音の有無確認とモータ表面の温度測定を追加。
- 対策の経時変化の効果を評価し、必要に応じ、更に対策を実施する。

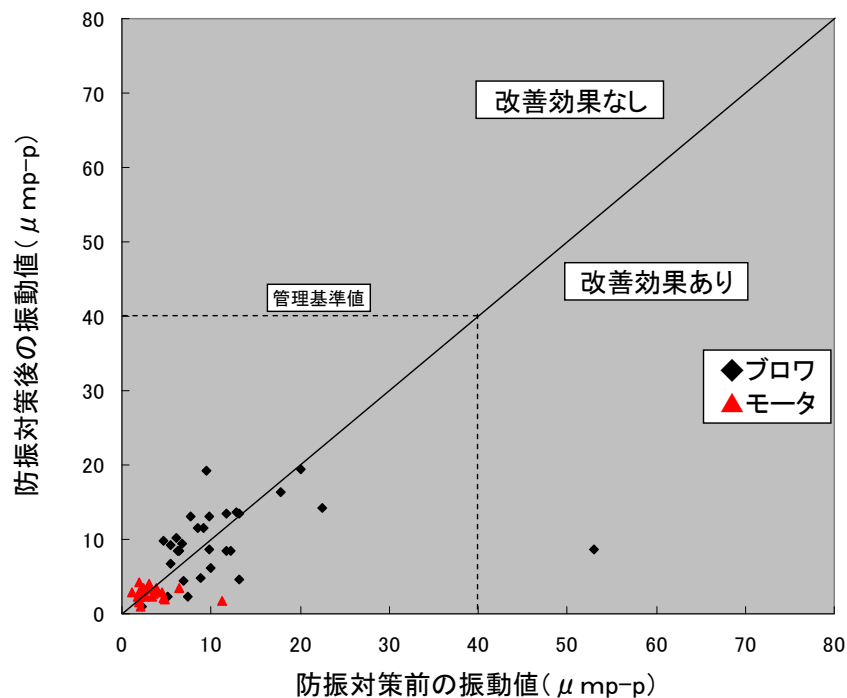
水平方向振動比較図

- 今回故障したモータ側については、数 μ m以下の低い振動領域を除き、対策後の振動は低下し、防振対策効果が確認された。(※1)
- ブロウ側については、水平方向、垂直方向ともにデータにばらつきが出るものの、振動値は全て振動低減の目標である管理基準 40μ mp-p (※2) 以下とすることができた。(※3)

(※3) 評価に基づき、ブロウ側で管理基準値を上回るブロウ3台の交換を含む。

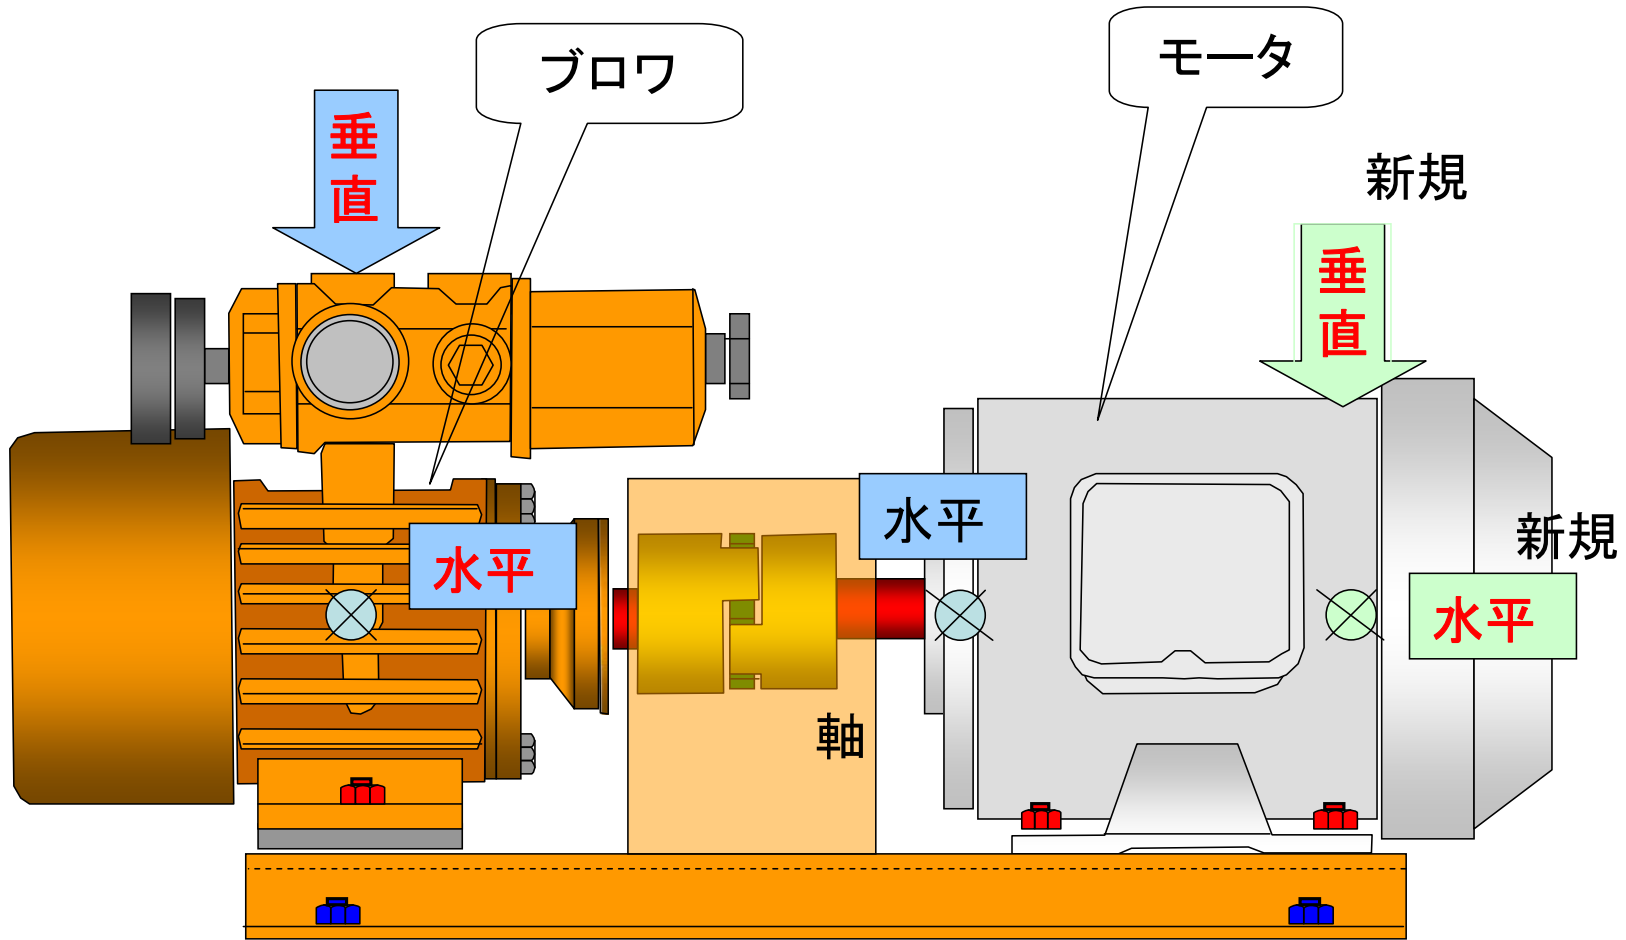
サンプリングブロワ振動値測定位置

1. 本事象では、モータの反ブロワ側のベアリングハウジングが損傷していたため、反ブロワ側(緑枠)で評価。
2. モータについては、従来のブロワ側(水色の枠は、従来から測定)に加え、反ブロワ側(緑枠)を、状態監視での振動測定に追加。
