平成22年10月 1日  
独立行政法人  
日本原子力研究開発機構  
敦賀本部

高速増殖原型炉もんじゅ燃料交換片付け作業中における  
炉内中継装置の落下について（中間報告）

高速増殖原型炉もんじゅ 燃料交換片付け作業中における炉内中継装置の落下について  
(中間報告)  
〔概要〕

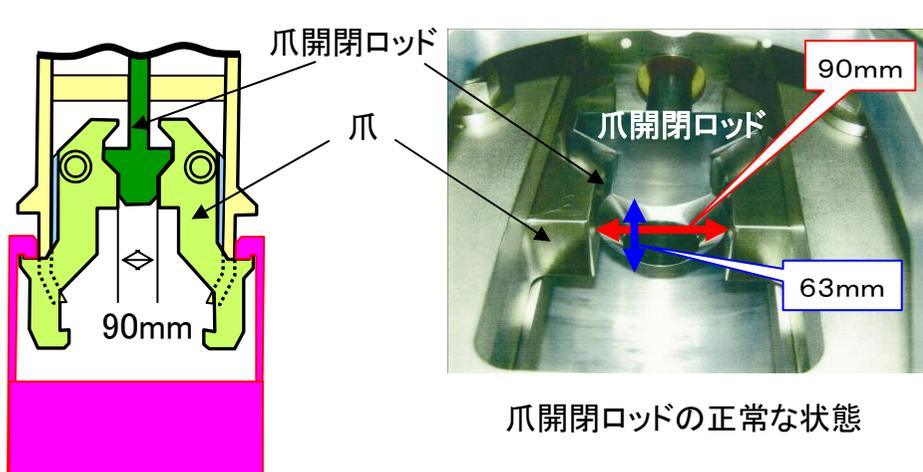
爪開閉ロッドの正常な状態

グリッパ爪を開閉する「爪開閉ロッド」が、グリッパ爪に対して正しい状態から約90°回転していることを確認した。

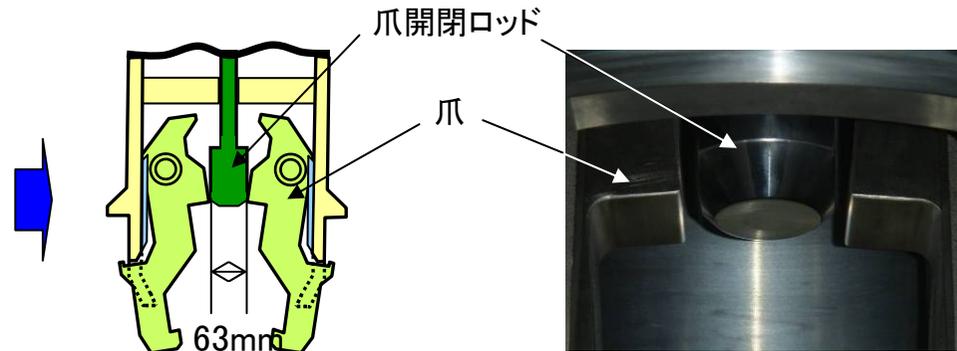
爪開閉ロッドの90度回転

原因調査の結果、本事象の直接原因は、爪開閉ロッドに回転防止のための措置が施されていなかったため、原子炉機器輸送ケーシングのグリッパのパワーシリンダU字金具のねじの緩みにより、爪開閉ロッドが正規位置から約 90° 回転したものであり、そのため、グリッパ爪が正常に開閉せず、炉内中継装置本体が片吊り状態となった後、グリッパ爪から外れて落下に至ったものと推定した。

9月2日のグリッパ外観点検時に撮影

爪開閉ロッドが正常位置より約90度回転  
 [爪開閉ロッドが掴み位置まで下がっても、グリッパの爪が十分に開ききらない]

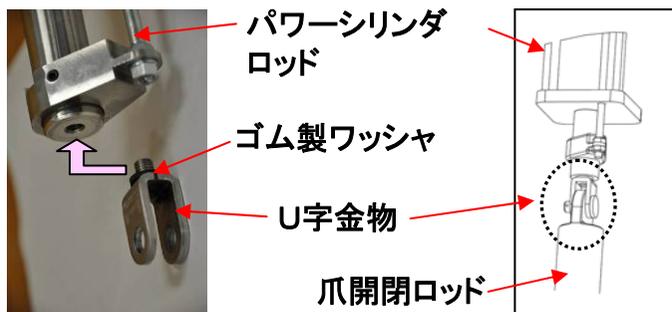
グリッパ部の点検を行ったところ、パワーシリンダロッドと爪開閉ロッドが90°回転していた。原因は、U字金物のネジ部の緩みによるものと確認した。また、2つあるグリッパ爪のうち片側にずれ痕を確認した。

U字金物が、パワーシリンダにネジで固定されているところの緩みを確認した。ネジは、U字金物に溶接で固定されている。

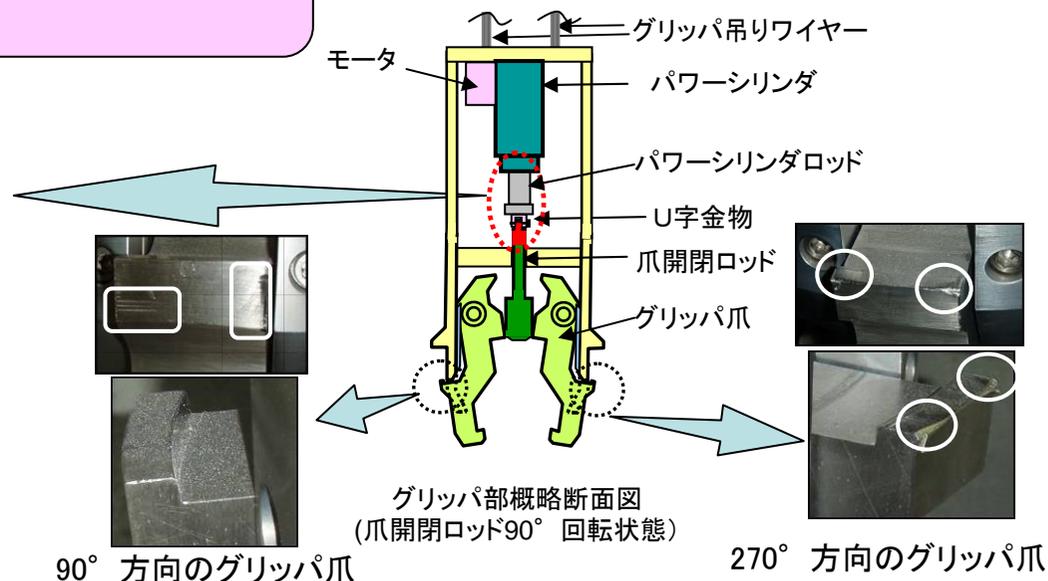
グリッパ部概略断面図 (爪開閉ロッド90°回転状態)

- ・ 片方のグリッパ爪(270° 方向)上面にずれ痕があり、落下する際、滑った可能性がある。
- ・ もう一方のグリッパ爪(90° 方向)上面にはずれ痕はない。
- ・ これらの事実から、グリッパが正常なつかみができず、炉内中継装置本体が片吊りになった後、上部案内筒を出た位置でグリッパの傾きが大きくなり、グリッパ爪が外れて落下したと推定した。

90°方向のグリッパ爪

270°方向のグリッパ爪

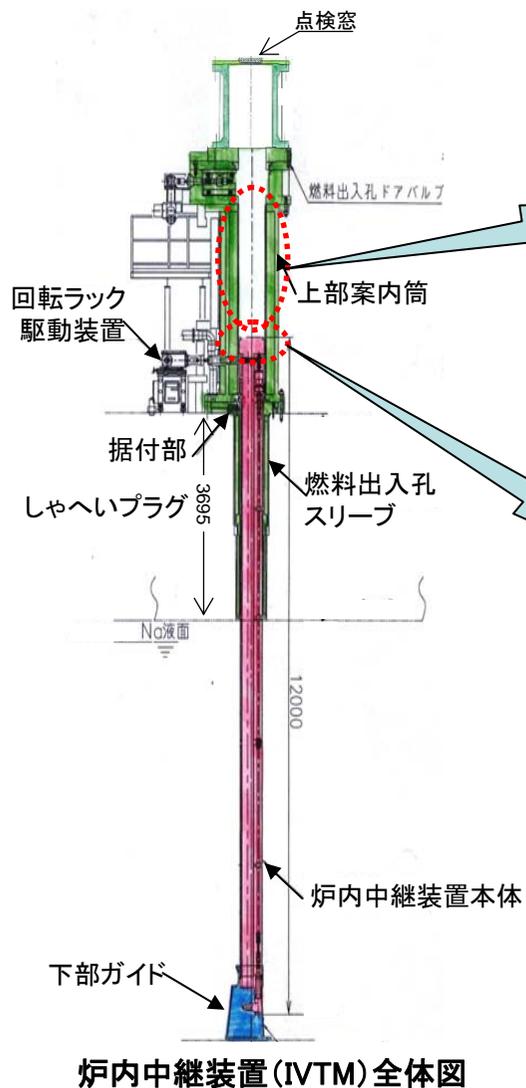
## 上部案内筒の点検結果

上部案内筒側面に帯状の白い筋を確認するとともに、炉内中継装置の頂部は割れ、欠けがないことを確認した。

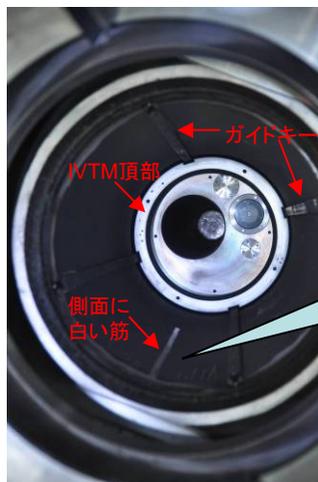
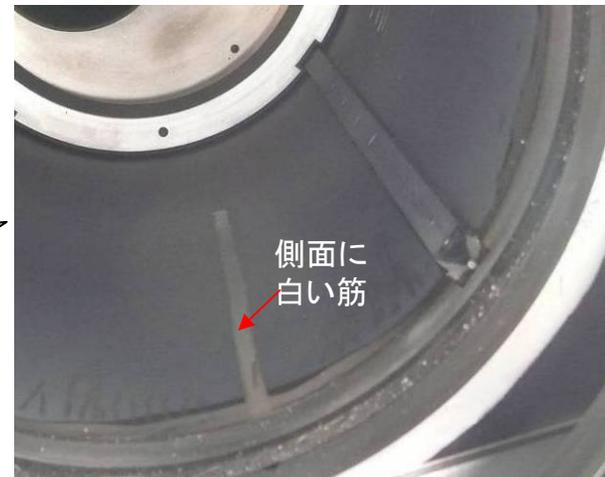
## 炉内中継装置頂部の点検結果

A・B部ともすり傷やすり痕が確認されたが、欠け・変形等の異常は認められない

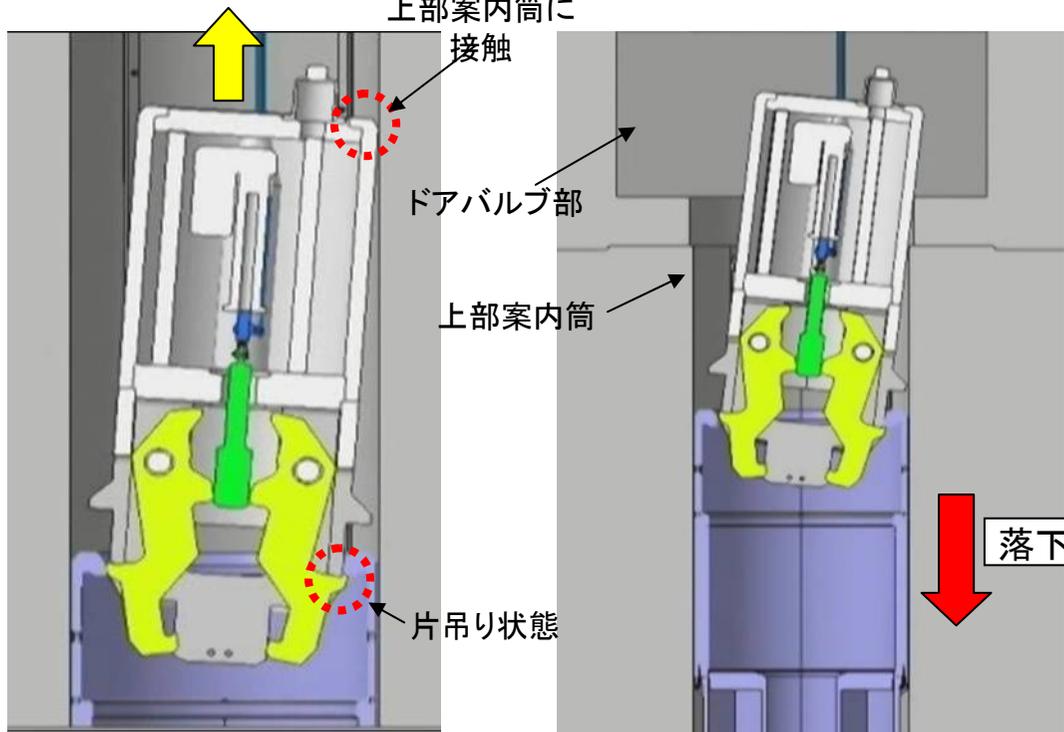
7 吊り上げる過程では、270° 方向の爪1本で支える形になったため、荷重の掛かっている270° 方向にAHMグリッパが約4° 倒れ、上部案内筒内面にAHMグリッパハウジングの上端が寄りかかる形となった。調査結果より、270° 側の上部案内筒内面に白い筋があり、また270° 方向のグリッパハウジング上端にすり傷があることから、擦りながら吊り上げられた。
	8 IVTMを約2m吊り上げた位置にドアバルブの箱型の空間があり、AHMグリッパが上部案内筒から出たときに傾きが約6° と大きくなった。
	9 270° 方向のAHMグリッパハウジングの側面には、上部案内筒の上端部を通過した際に付いたと考えられるすり傷がある。ここを通過した時の衝撃等でグリッパ爪が外れて、落下した。

片吊り状態
