平成22年10月29日
独立行政法人
日本原子力研究開発機構
敦賀本部

高速増殖原型炉もんじゅの炉内中継装置落下に係る状況について

炉内中継装置の内面からの観察について

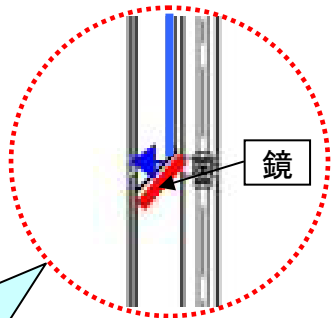
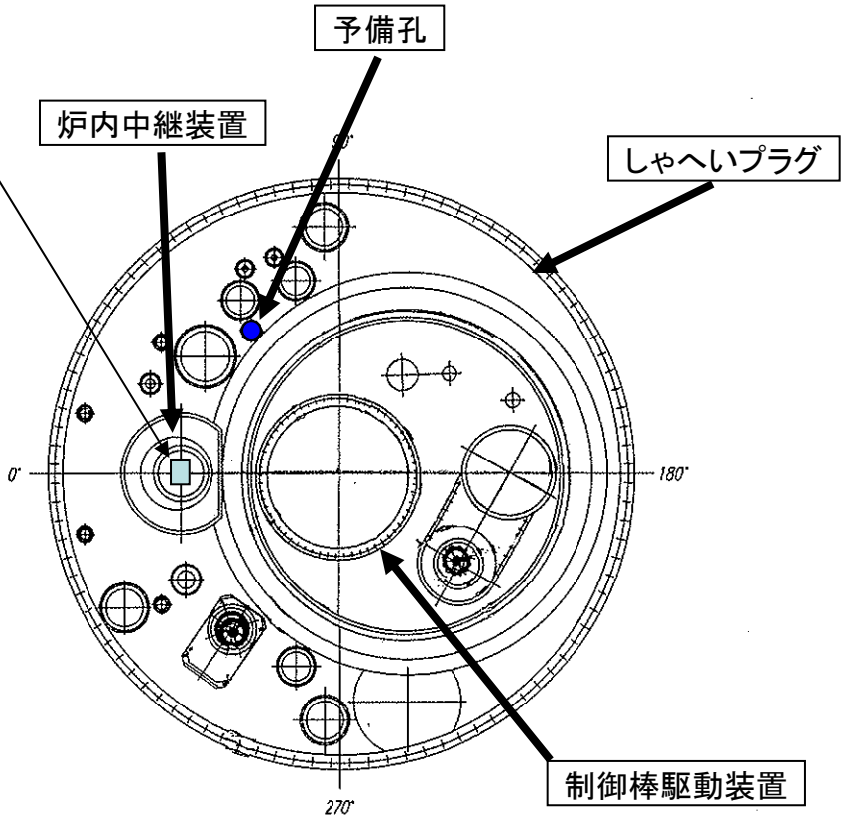
炉内中継装置の観察
(原子炉容器上部の配置図)

炉内中継装置について、カメラ、ペリスコープ、鏡などを用いて内面からの接続部等の観察を実施

観察などの確認結果を踏まえ、総合的に評価・検討を行い、炉内中継装置本体の引抜き作業について慎重に対応していく

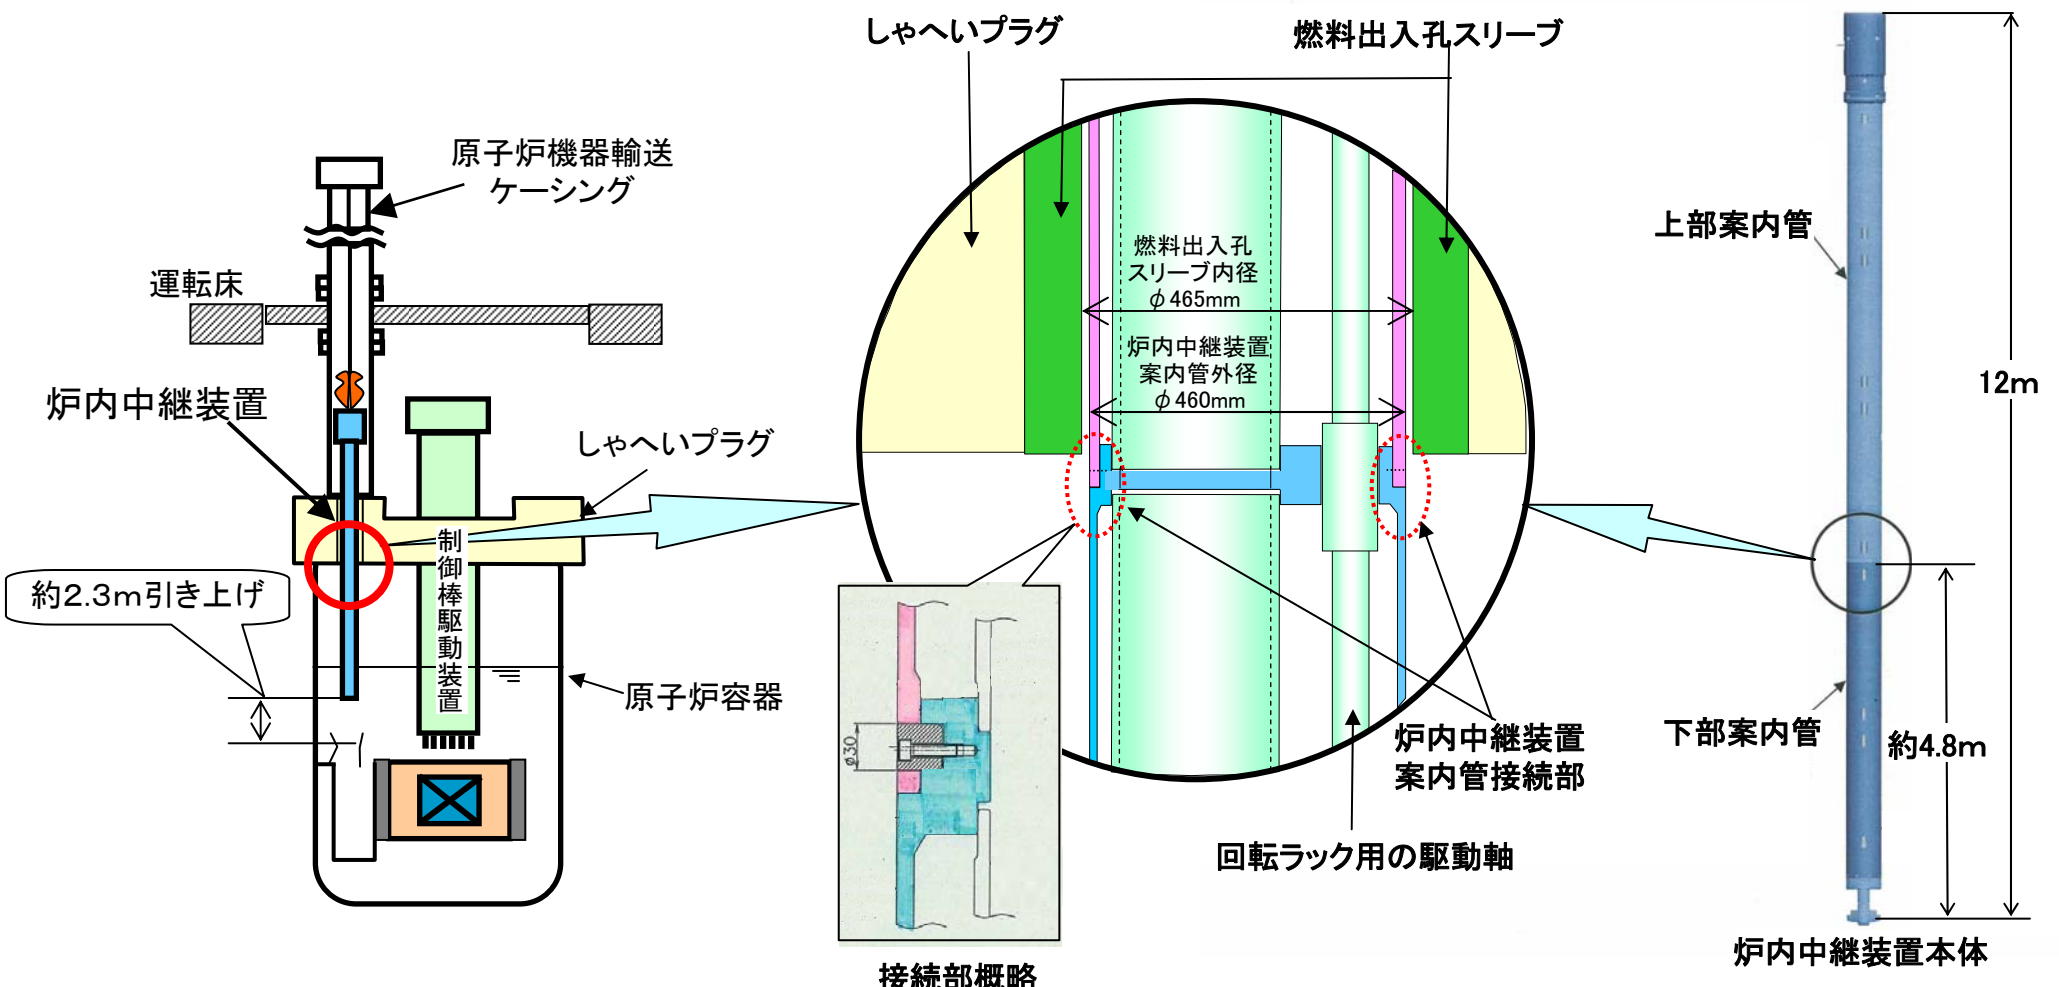
炉内中継装置引抜き作業の中断

約2.3m程度引き上げた時点で吊り荷重が増加(約3.7tの初期荷重に対し警報設定値4.8tまで増加)することから引抜くことができず、作業を中断。

これまでの検討状況から、何らかの原因で、炉内中継装置案内管接続部近傍が、しゃへいプラグの孔に差し込んでいる燃料出入孔スリーブの最下端部の狭隘になっている箇所*と干渉している可能性があると考えている。
*片側2.5mmの隙間
