平成22年11月 9日  
独立行政法人  
日本原子力研究開発機構  
敦賀本部

## 高速増殖原型炉もんじゅの炉内中継装置落下に係る状況について

# 炉内中継装置の内面からの観察結果について

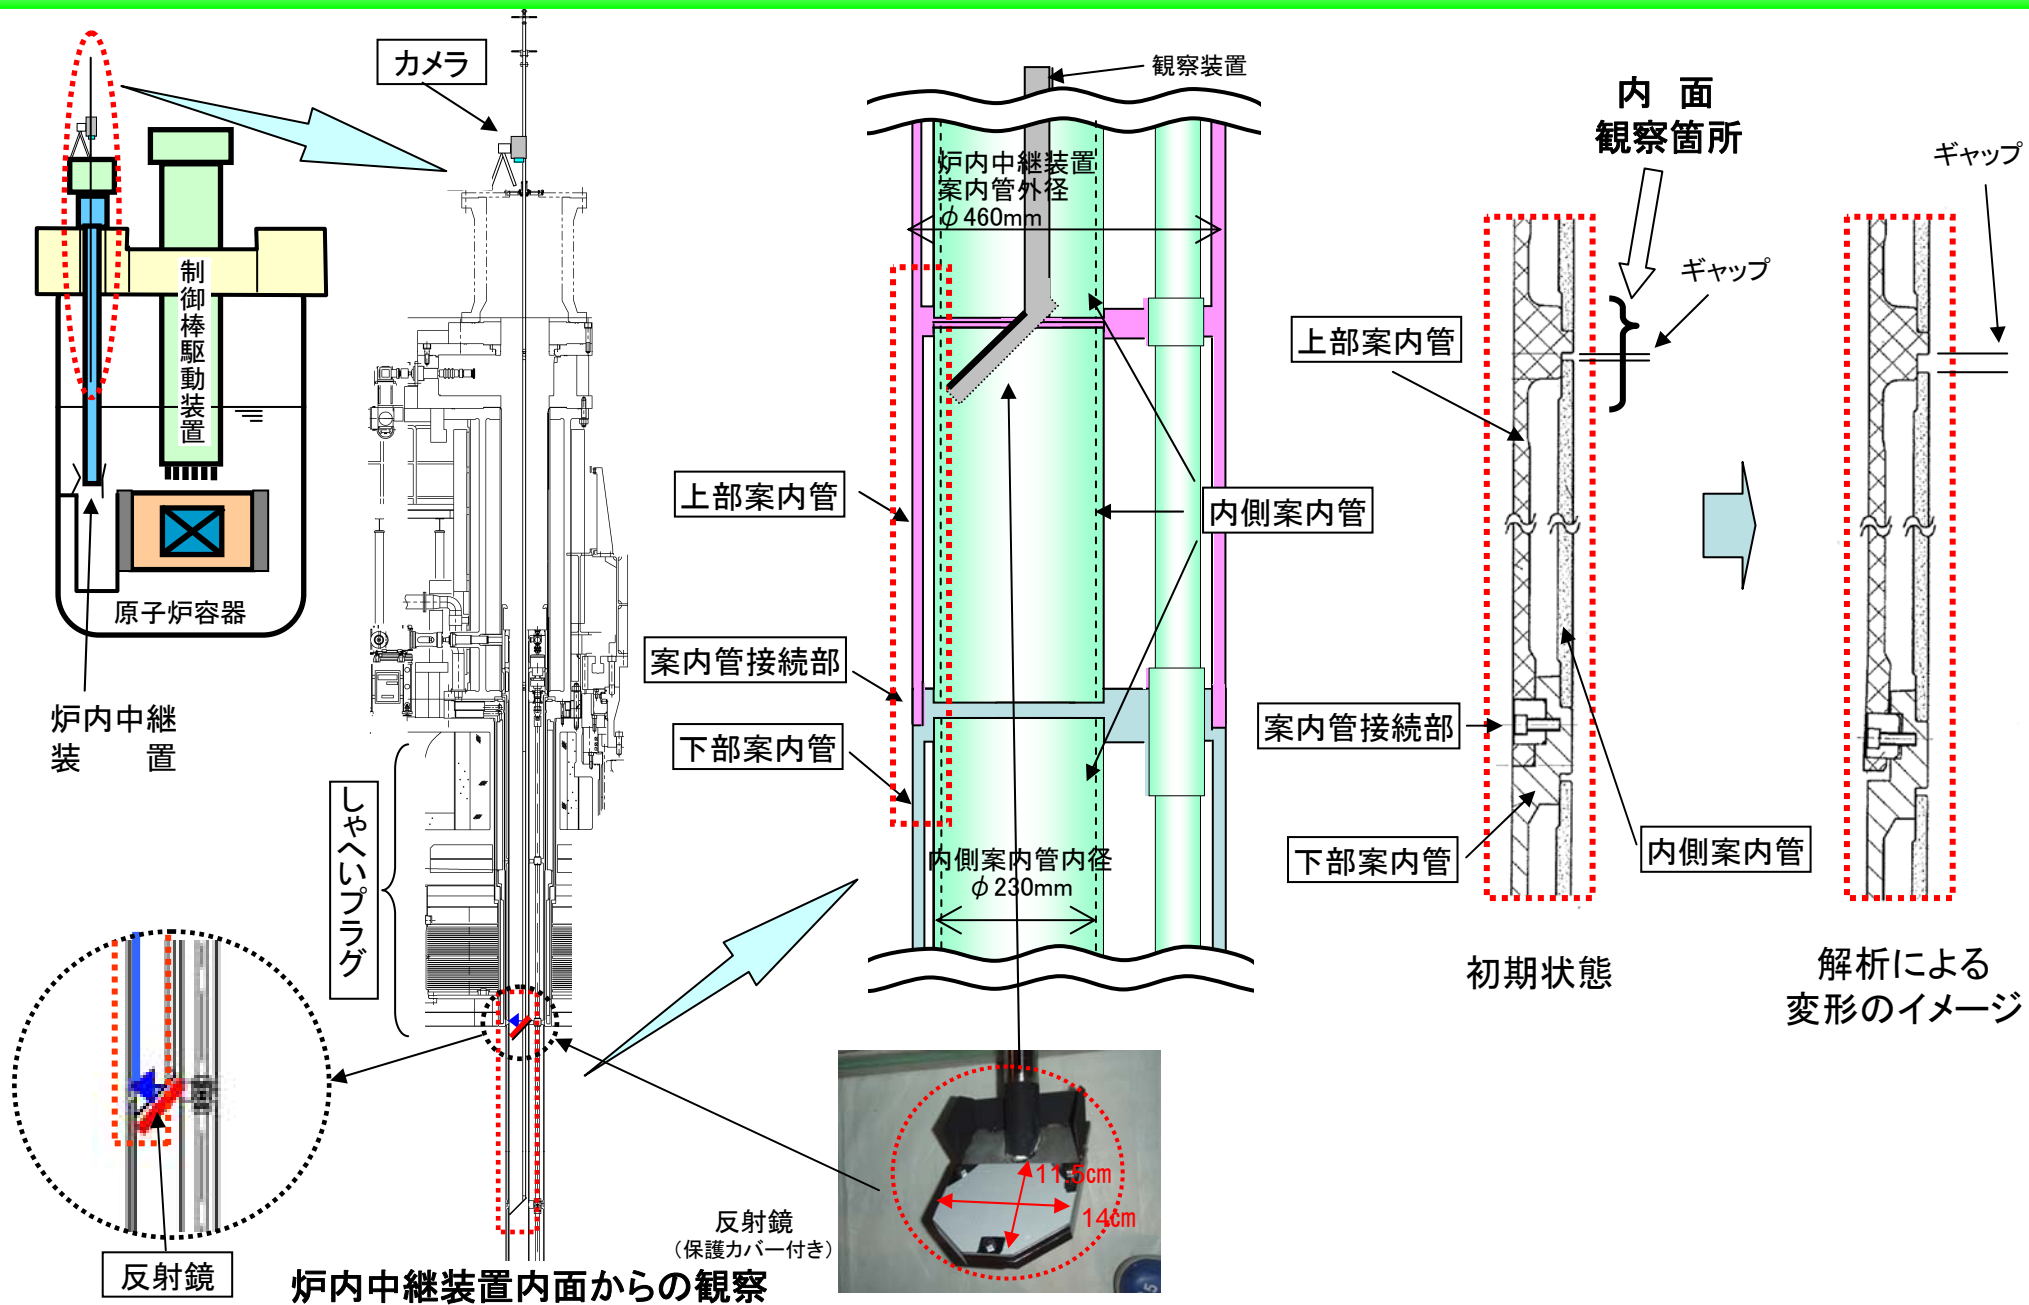
炉内中継装置片側断面図

ギャップ  
(14.5mm)  
※初期値5~7mm

炉内中継装置内面の観察結果(内側案内管上部ギャップ)

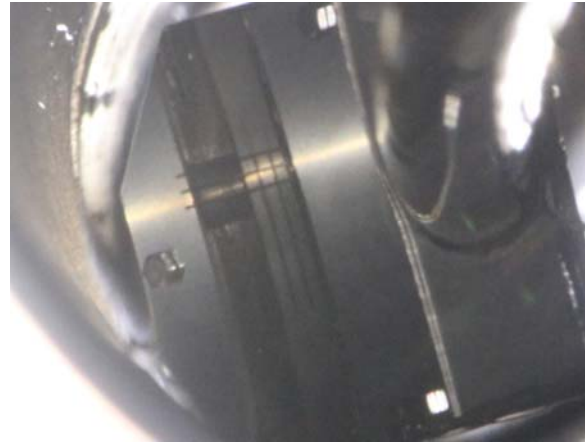
内側案内管上部-67.5° 方向

その結果、内側案内管の上部の上下方向のギャップが初期の状態から変化していることが認められました。この結果とこれまでの解析から、炉内中継装置の案内管の接続部に何らの変形があると推定され、炉内中継装置が使用できる状態にないこと及び通常の方法により引き抜くことができないと判断しました。
