高速増殖原型炉もんじゅ  
非常用ディーゼル発電機C号機シリンダライナーのひび割れ  
に係る原因と対策について

高速増殖原型炉研究開発センター（高速増殖原型炉もんじゅ原子炉施設）  
非常用ディーゼル発電機C号機シリンダライナーのひび割れについて

## 非常用ディーゼル発電機C号機シリンダライナーのひび割れに係る 原因と対策について

# 「もんじゅ」非常用ディーゼル発電機C号機シリンダライナーひび割れについて

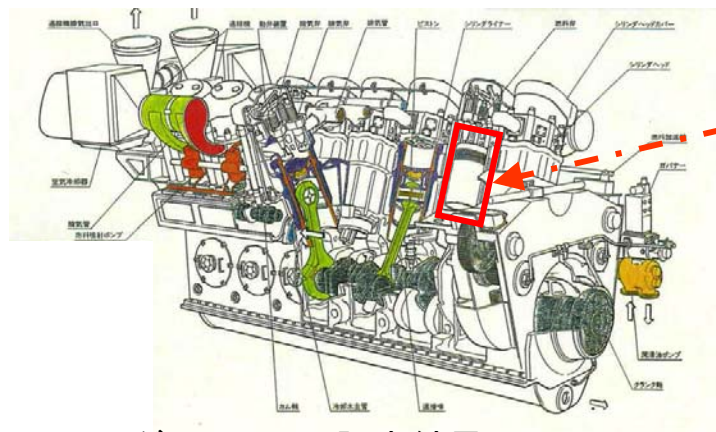
ひび割れが確認されたNo.8シリンダ部

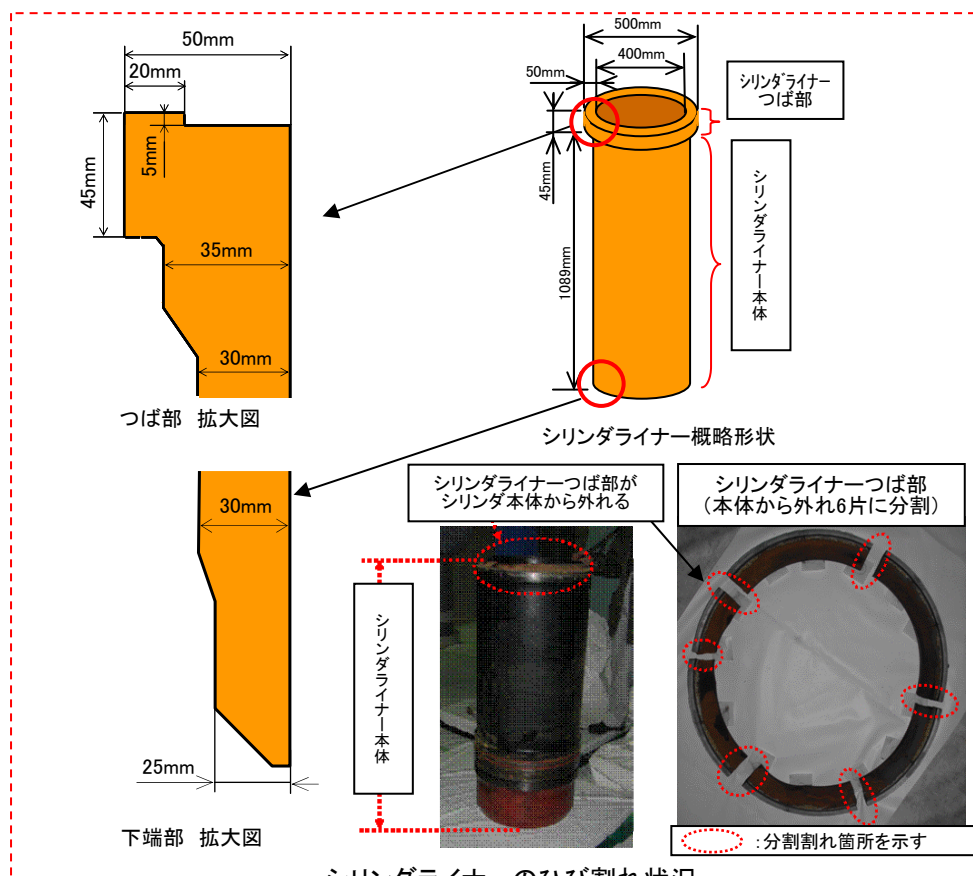
シリンダライナーのひび割れ状況

- ・ ひび割れが確認されたシリンダライナー（No.8）を分解したところ、ライナーつば部とライナー本体間の全周に周方向のひび割れが発生し、分離していた。
- ・ さらに、ライナーつば部に13カ所の縦方向のひび割れが発生し、そのうち6カ所はひびが全面に達し、分離していた。
- ・ 破面観察を実施したところ、過大な応力が作用した際に現れる組織模様（ディンプル等）が確認された。
- ・ シリンダライナー（No.8）の材料強度を確認したところ、引張強さが低下していることが確認された。他のシリンダライナーについても確認したところ、11本中4本のシリンダライナーにおいて、引張強さが低下していることが確認された。
- ・ 引張強さが低下したシリンダライナーの組織観察を行ったところ、引張強さの低下の原因となる異常な黒鉛組織（ウィドマンステッテン黒鉛）が確認された。

No.8シリンダライナーを分解し確認した結果、13箇所縦方向のひび割れが確認され、そのうち6箇所はひび割れが貫通していた。また、つば部に周方向の貫通ひび割れを確認した。

- ・C号機はひび割れたNo.8シリンダライナーの他、12個全て新品に交換する。
- ・作業要領書に油圧ジャッキ等の作業手順を定め、油圧計の指示値を確認するように定めた。
- ・A、B号機のシリンダライナーは、超音波速度(鉛が混入した場合に発生する異常な黒鉛組織の有無が確認できる)を測定し、強度が低いものについては、新品と交換する。

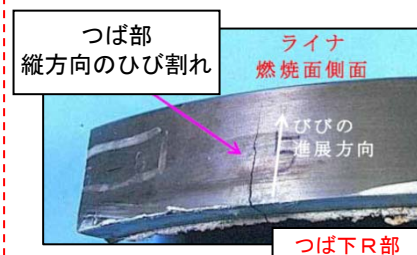
・シリンダライナーつば部外周面外観

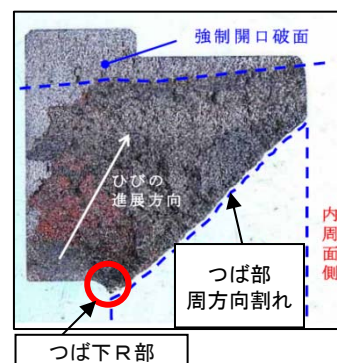
・周方向ひびの破面外観

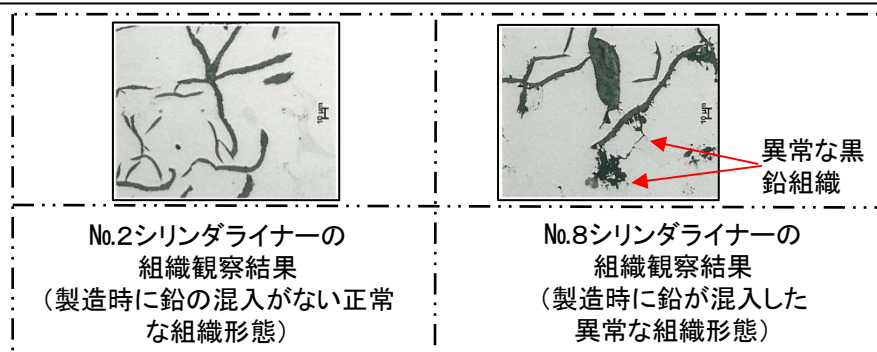
観察結果

- ・シリンダライナーの材料分析を行ったところ、引張強さの低下の原因の1つとなる鉛成分が含まれていることが確認された。
- ・シリンダライナー製造メーカーにおいて、材料に鉛が混入した原因について調査を行ったところ、製造メーカーにおける材料調達において、リサイクル材（鋼屑）の一部に鉛が含まれていたことが確認された。
- ・このことから、材料の強度低下が発生した原因は、シリンダライナー製造時、材料の一つであるリサイクル材に鉛成分が混入したことにより、製造中の鑄造過程で引張強さの低下の原因となる異常な黒鉛組織が発生したためと推定した。
- ・鉛成分が混入した可能性があるシリンダライナーは、リサイクル材の購入業者の履歴から、1987年（昭和62年）2月～1989年（平成元年）5月に製造されたものと特定した。
- ・なお、ひび割れが発生した原因との関係については、最も材料強度が低下しているシリンダライナーであっても、適切な油圧管理を行っていれば、初期のひび割れが生じるような過大な応力は発生しないこと、適切な油圧管理が行われずに過大な応力がかけられた場合、材料強度には関係なく初期のひび割れが発生することを確認した。

調査の過程で一部のシリンダライナーの引張り強さの低下が確認されたため、組織観察を行った結果、シリンダライナー製造時に原材料へ鉛が混入したことによる、異常な黒鉛組織を確認した。

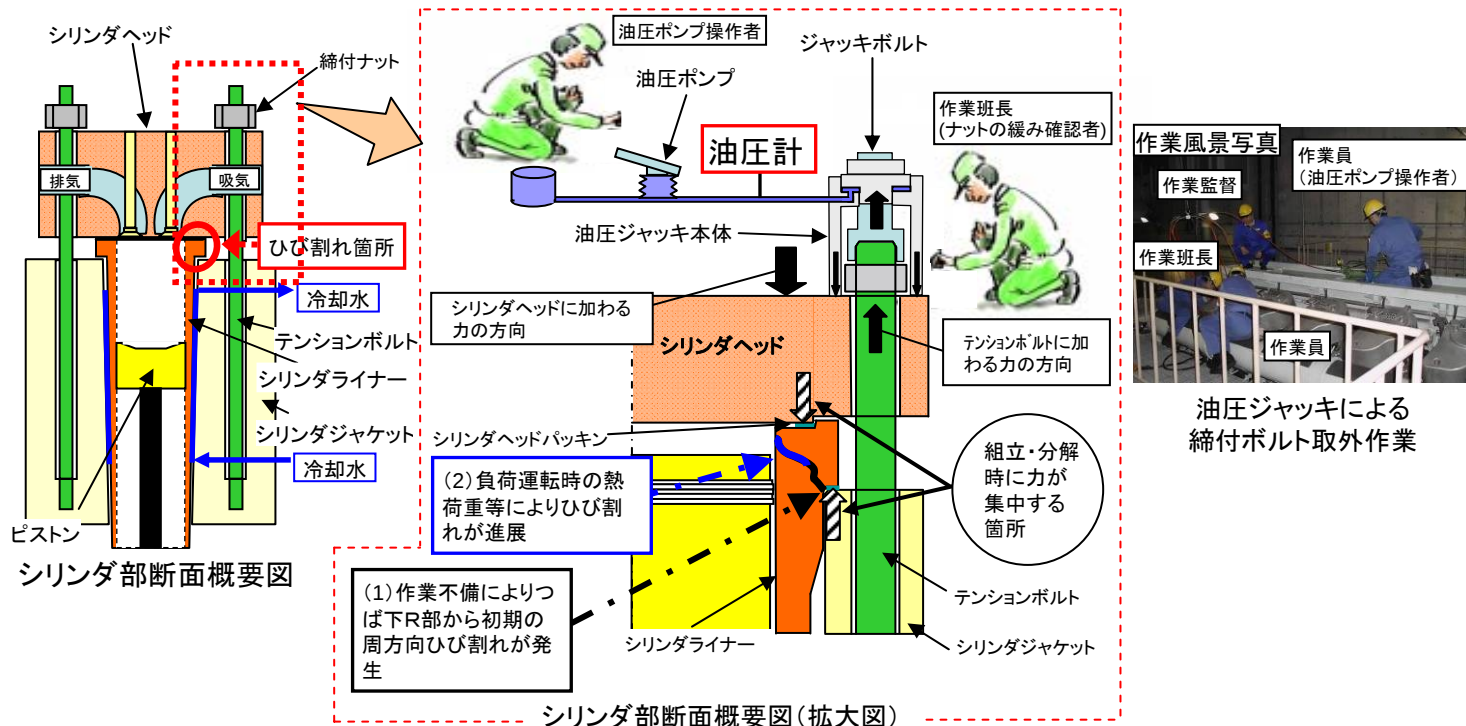
#### (1) 作業不備によりシリンダライナーにひび割れが発生

- ・実際の作業状況を確認したところ、油圧計を取り付けずに作業を行い、作業員間の油圧に係る合図が遅れ、圧力をかけ続けたことが確認された。
- ・このことから、シリンダライナー部に過大な応力がかかり、シリンダライナー（No. 8）の最小破断応力を超えたため、ライナーつば部とライナー本体間に初期のひび割れが発生した。
- ・その後、組み立て時の締め付けにより発生する応力や、試験運転時の熱及び圧力により発生する応力によりひび割れが進展し、シリンダライナーの破損に至ったと推定した。

- ・作業要領書に油圧ジャッキ等の取扱いが明確でなかったため、油圧管理を適切にできなかった。
- ・油圧計を取付けずに作業を行い、作業員間の油圧に係る合図が遅れ、圧力をかけ続けたことから過大な応力がかかり、シリンダライナーの最小破断応力を超えたため、周方向のひび割れが発生した。
- ・組立時の締付け応力や負荷運転時の熱荷重等によって割れが進展し、シリンダライナーの破損に至った。
- ・シリンダライナー引張強さの低下の原因は、製造時に材料の一つであるリサイクル材に鉛成分が混入したことにより、製造中の casting 過程で異常な黒鉛組織が発生したことである。
- ・また、調査の結果、鉛混入による引張強さの低下が確認されたが、適切な油圧管理を行うことにより、ひび割れは発生しないことを確認している。

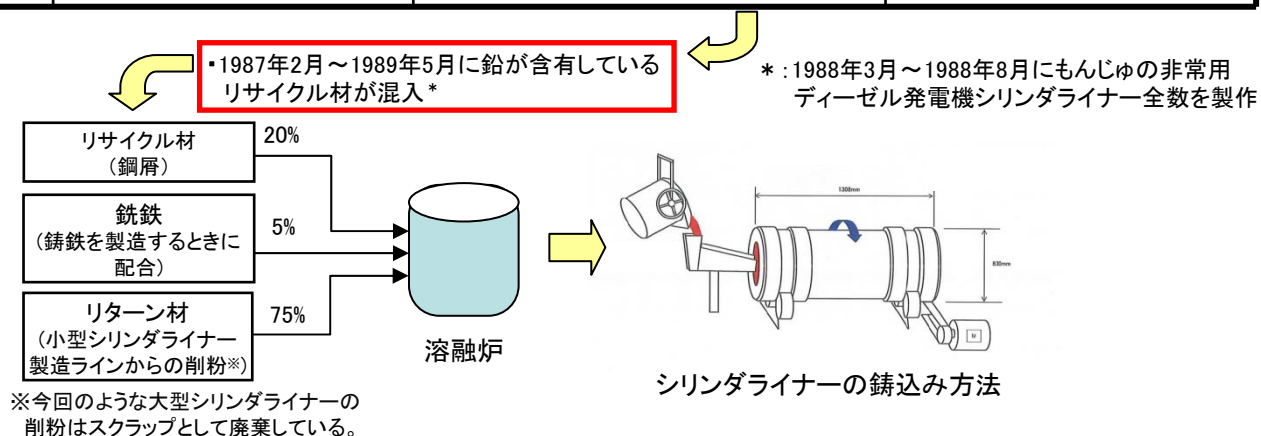
#### (2) シリンダライナー製造時における鉛混入期間の特定(調査結果)

| 取引期間 | 1971年～1985年4月 | 1985年5月～1989年5月 | 1989年6月～2000年5月 |
|---|---|---|---|
| リサイクル材納入状況 | 納入会社を調査した結果、鉛成分は含まれていないことを確認。 | 納入会社の1社について、鉛成分を含んだ鋼を取り扱っており、その一部がリサイクル材に含まれていることが判明。 | 納入会社を調査した結果、鉛成分は含まれていないことを確認。 |
