高速増殖原型炉もんじゅ  
燃料交換片付け作業中における炉内中継装置の落下について

平成22年10月20日

(独)日本原子力研究開発機構  
敦賀本部  
高速増殖炉研究開発センター

平成22年8月26日(水)14時48分頃、燃料交換作業の片付けのため、原子炉建物において、原子炉機器輸送ケーシングを用いて、炉内中継装置を取り出す作業をしていたところ、原子炉容器内より約2m吊り上げた時点で、炉内中継装置が落下しました。

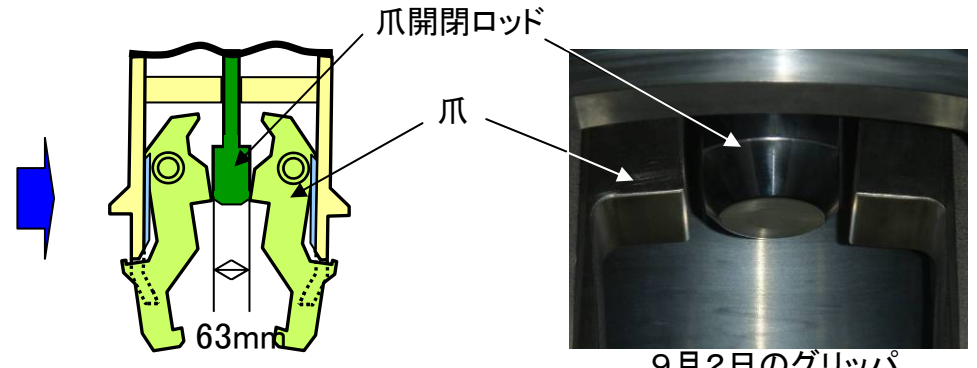
爪開閉ロッドの90度回転

9月2日のグリッパ外観点検時に撮影

爪開閉ロッドが正常位置より約90度回転  
 (爪開閉ロッドが掴み位置まで下がっても、グリッパの爪が十分に開ききらない)

グリッパ部の点検を行ったところ、パワーシリンダロッドと爪開閉ロッドが90° 回転していた。原因は、U字金物のネジ部の緩みによるものと確認した。また、2つあるグリッパ爪のうち片側にずれ痕を確認した。

グリッパの爪開閉ロッドの回転が落下した直接原因であることから、爪開閉ロッドが回転しない構造とした。  
 (1) 爪開閉ロッドの回転を制限する廻り止め当て板(金属板)をグリッパ爪を収容する支持板に取り付ける。  
 (2) 爪開閉ロッドとそれを押すためのシリンダロッドを結合するねじを、金属ねじ緩み止め用接着剤により固定し、回転を防止する。

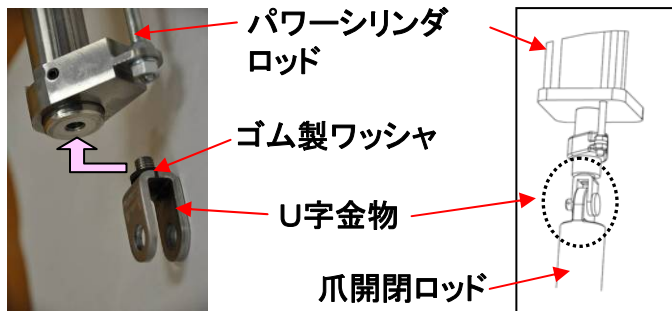
U字金物が、パワーシリンダにネジで固定されているところの緩みを確認した。ネジは、U字金物に溶接で固定されている。

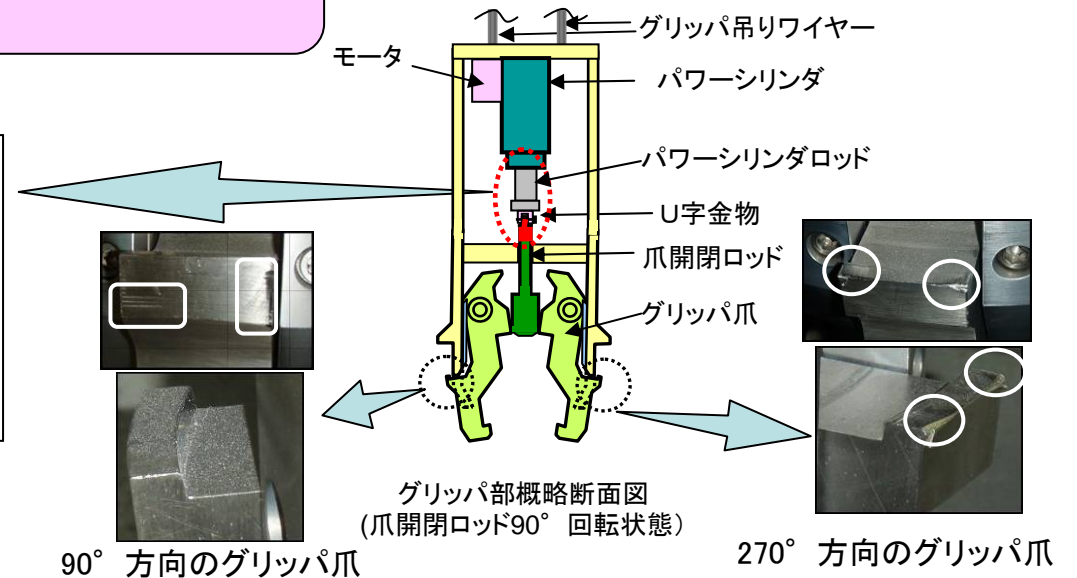
グリッパ部概略断面図 (爪開閉ロッド90° 回転状態)

90° 方向のグリッパ爪

270° 方向のグリッパ爪

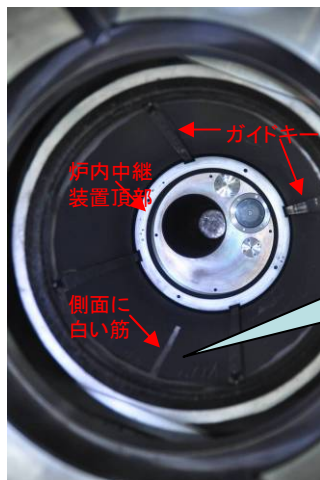
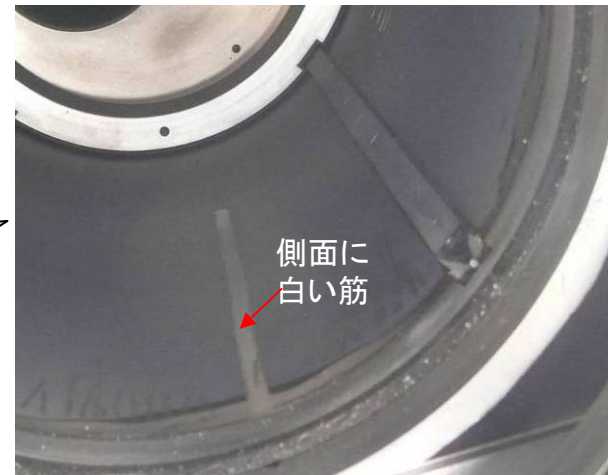
## 上部案内筒の点検結果

上部案内筒側面に帯状の白い筋を確認するとともに、炉内中継装置の頂部は割れ、欠けがないことを確認した。

7	吊り上げる過程では、270° 方向の爪1本で支える形になったため、荷重の掛かっている270° 方向に原子炉機器輸送ケーシンググリッパが約4° 倒れ、上部案内筒内面に原子炉機器輸送ケーシンググリッパハウジングの上端が寄りかかる形となった。調査結果より、270° 側の上部案内筒内面に白い筋があり、また270° 方向のグリッパハウジング上端にすり傷があることから、擦りながら吊り上げられた。
	8	炉内中継装置を約2m吊り上げた位置にドアバルブの箱型の空間があり、原子炉機器輸送ケーシンググリッパが上部案内筒から出たときに傾きが約6° と大きくなった。
	9	270° 方向の原子炉機器輸送ケーシンググリッパハウジングの側面には、上部案内筒の上端部を通過した際に付いたと考えられるすり傷がある。ここを通過した時の衝撃等でグリッパ爪が外れて、落下した。

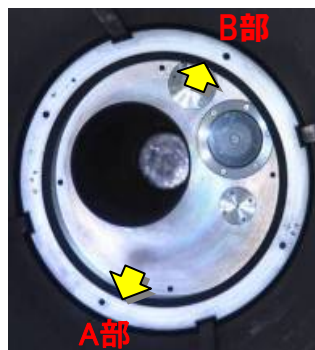
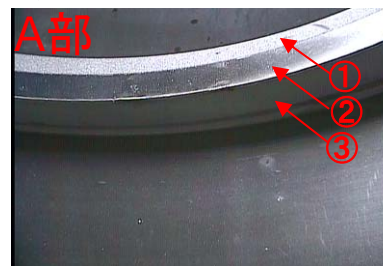
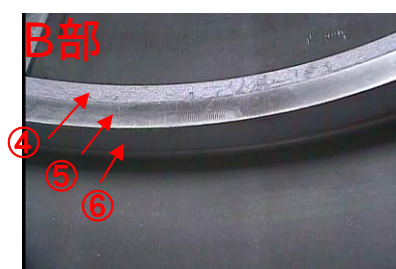
## 炉内中継装置頂部の点検結果

A・B部ともすり傷やすり痕が確認されたが、欠け・変形等の異常は認められない

➡ : グリッパ爪のつかみ位置

⇒炉内中継装置の頂部のグリッパ爪のかかる2箇所について、内側垂直面他をCCDカメラによる観察実施。ハンドリングヘッド部の270度方向の内側垂直面にすり痕を、90度方向の内側垂直面に細かい筋状のすり痕を確認。ハンドリングヘッドの内側下面には、すり痕等は認められず。

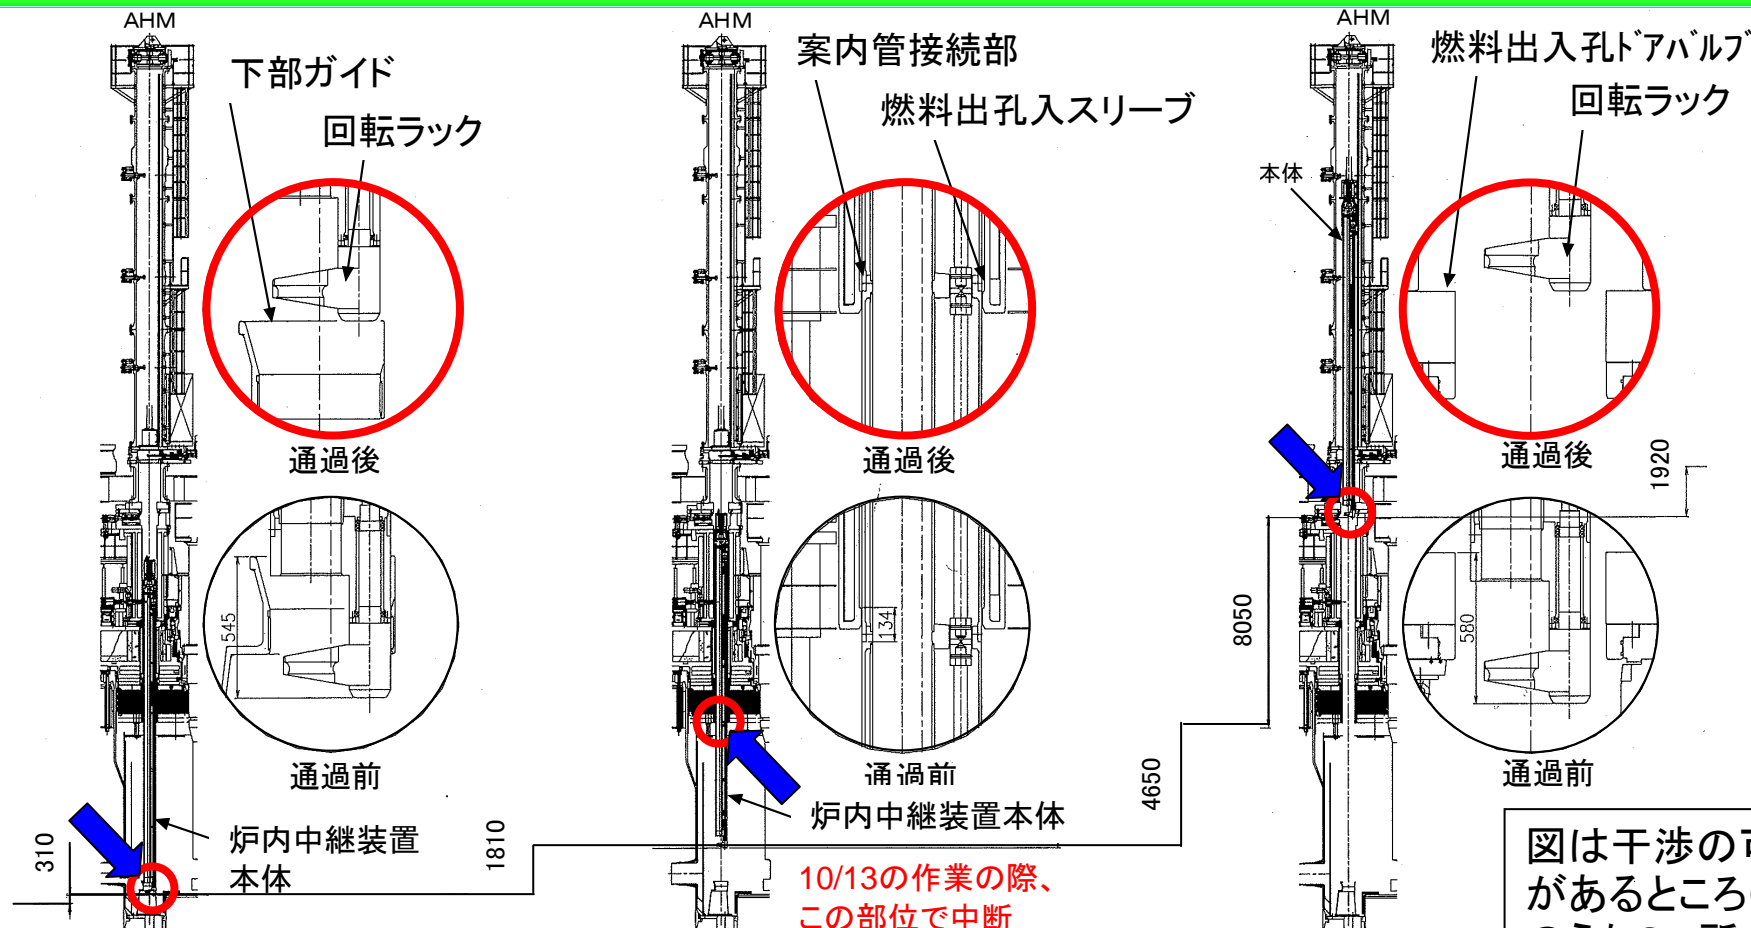
図は干渉の可能性  
があるところ6ヶ所  
のうち3ヶ所を示す

回転ラック／下部ガイド  
グリッパ昇降位置  
(18.70~18.15m)

案内管接続部／  
燃料出入孔スリーブ  
グリッパ昇降位置  
(16.89~16.75m)

回転ラック／  
燃料出入孔ドアバルブ  
グリッパ昇降位置(4.19~3.61m)

引抜き作業においては、炉内中継装置本体下部が下部ガイドを離れる時や案内管接続部が燃料出入孔スリーブの狭隘部を通過する時など、干渉の可能性のあるところ6ヶ所を慎重に引抜き力を100kgずつ徐々に増加させながら手動により低速で引抜く要領としていた。
