平成24年 2月29日
独立行政法人
日本原子力研究開発機構
敦賀本部

高速増殖原型炉もんじゅ
後備炉停止棒駆動機構の不具合について
(お知らせ)

高速増殖炉研究開発センター（高速増殖原型炉もんじゅ原子炉施設）
後備炉停止棒駆動機構の不具合について（概要）

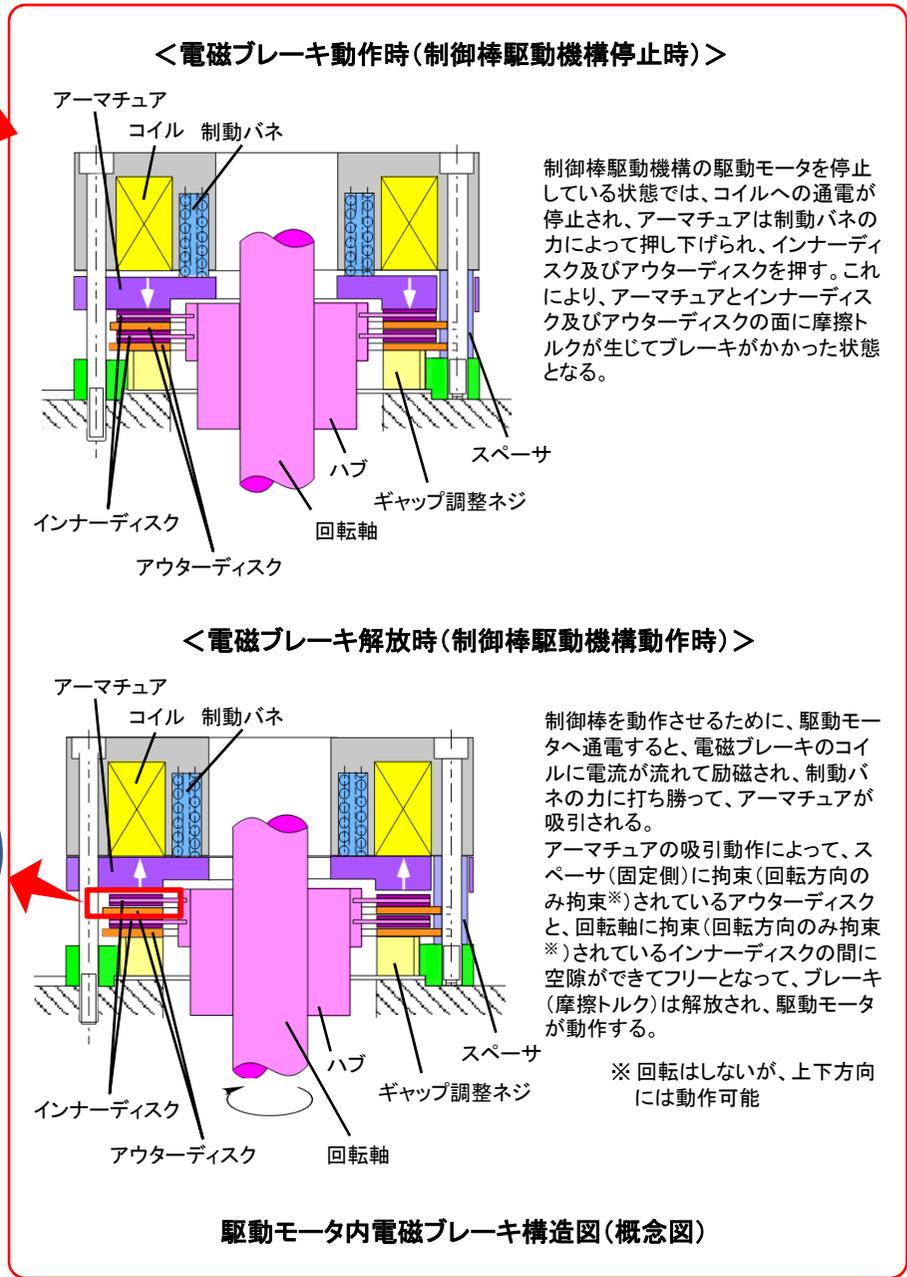
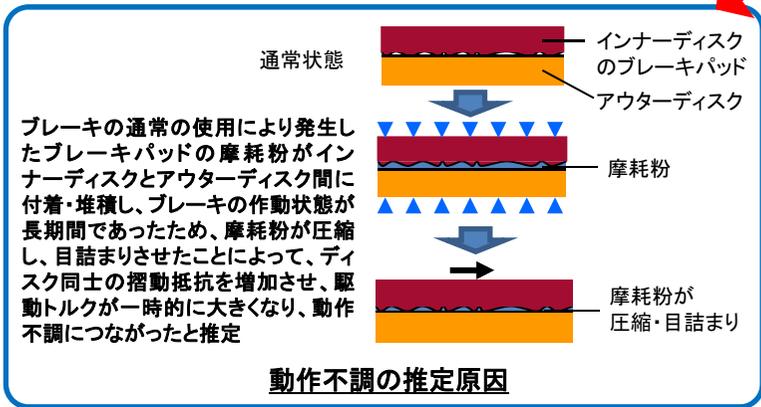
後備炉停止棒駆動機構 駆動モータ内電磁ブレーキ概要図

- ・電磁ブレーキを含む各部品でのトルク測定において、電磁ブレーキのトルク（回転動作への抵抗）が大きい傾向が見られた。
- ・電磁ブレーキの分解点検において、黒色の付着物（ブレーキパッドの摩耗粉）がインナーディスクやアウターディスク等に認められた。また、これは通常の使用により発生するものであることを確認した。
- ・ディスク間に付着した摩耗粉がブレーキパッド表面に付着・堆積し、ブレーキパッドの気孔部（凹凸部）で圧縮し、目詰まり状態となっていることを確認した。
- ・ディスクに付着した摩耗粉を清掃すると電磁ブレーキのトルクが減少することを確認した。
- ・ディスクに有害な損傷、異物の噛み込み、変形、腐食はなく、ディスク等の固着のないことを確認した。

- ・電磁ブレーキについて、トルクが大きい傾向が見られたこと及びディスクに付着した摩耗粉を清掃すると電磁ブレーキのトルクが減少することを確認したことから、今回の動作不調の原因は、電磁ブレーキにあると判断した。
- ・事象発生メカニズムとしては、ディスク間に付着した摩耗粉がブレーキパッド表面に付着・堆積し、電磁ブレーキが長期間にわたって動作状態であったこと、かつ作動回数が少なかったことから、この摩耗粉がブレーキパッドの気孔部で圧縮し、目詰まり状態となり、ディスク同士の摺動抵抗を増加させ、駆動トルクが一時的に大きくなり、今回の動作不調につながったと推定される。

- ・全てのBCRDの電磁ブレーキを新品に交換する。なお、取外した3～6号機の電磁ブレーキに対し、1、2号機と同様な調査を行う。
- ・ブレーキパッドに付着・堆積した摩耗粉を除去するため、定期的に動作確認を行うとともに、今後は、駆動部の分解点検に併せて、電磁ブレーキを新品に交換する。
- ・今後、摩耗粉の付着・堆積のメカニズムに係る評価等を実施し、更なる知見の拡充を行うとともに、動作確認頻度の有効性について評価する。
