核燃料サイクル工学研究所の建物・施設について (3月16日～18日撮影)

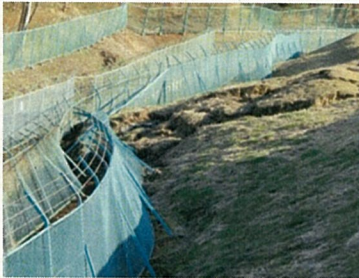
【田向門東側フェンス】

地滑りにより倒壊。

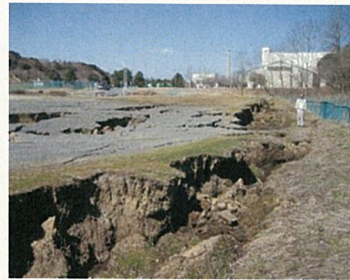
【田向門東側駐車スペース】

複数の大きな地割れ。

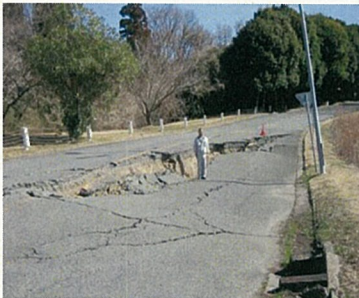
【所内アクセス道路】

約20mにわたり大きな地割れ、1mの陥没。

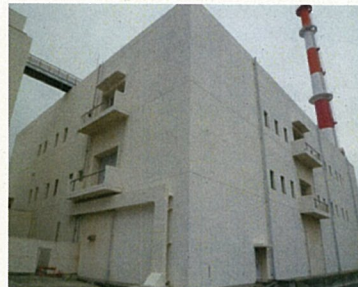
【ガラス固化技術開発施設】

建屋に問題ないが南側側面部の地盤が0.5m程度陥没。

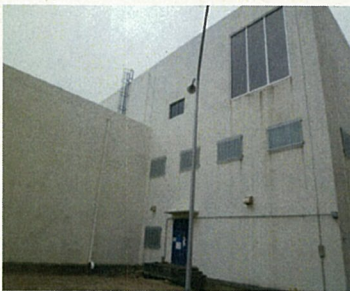
【アスファルト固化体貯蔵施設】

建屋に問題ないが出入口部の地盤が0.5m程度陥没。

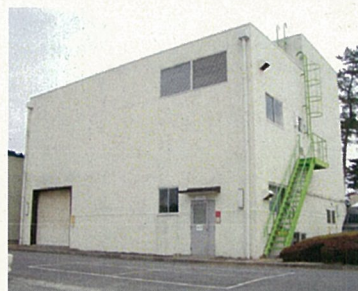
【ウラン系廃棄物焼却施設】

排気機械室給気ダクトの落下。

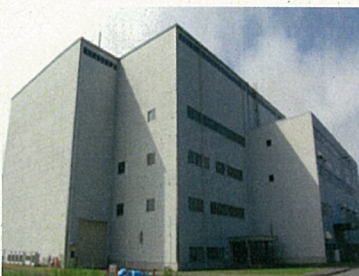
【実規模開発試験施設】

建屋の北側、南側の外壁が大きく破損。

建屋内に設置してある20 t クレーンが落下。
