平成 2 1 年 1 月 9 日  
日本原子力研究開発機構  
敦 賀 本 部

## 高速増殖原型炉もんじゅ 屋外排気ダクトの腐食孔の原因と対策について

高速増殖原型炉もんじゅ  
屋外排気ダクトの腐食孔の確認について（原因と対策）

# 屋外排気ダクトの腐食孔の確認について(原因と対策)

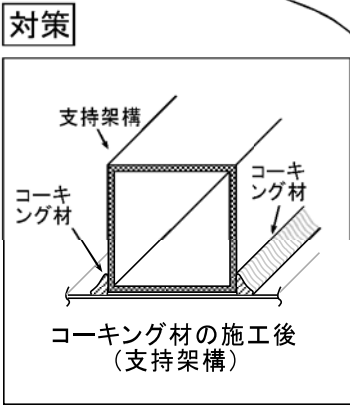
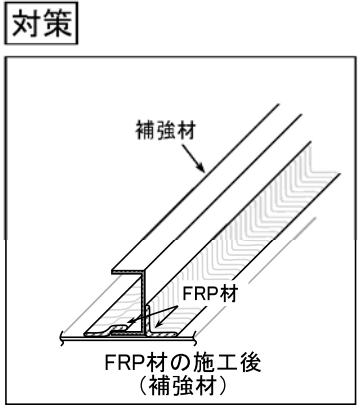
建設中（低温停止中）の高速増殖原型炉もんじゅ（以下、「もんじゅ」という）において、原子炉補助建物の屋上に設置しているアニュラス循環排気装置主配管\*<sup>1</sup>（以下、「屋外排気ダクト」という）の計画的な補修塗装のため、屋外排気ダクト全体のケレン作業（バフ掛け等の作業で錆が発生している箇所は錆を除去し、塗装が健全な箇所については、塗膜表面の目荒しをすることにより、塗料の接合性を良くする）を行い、錆を除去した箇所の下地塗装を行っていたところ、平成 20 年 9 月 9 日 15 時 30 分頃、屋外排気ダクトに腐食孔（縦約 1cm、横約 2cm）があることを確認した。

また、腐食孔部を切り出した際、内面を観察したところ、腐食孔の位置から左側の位置に錆のたれた痕を確認した。錆たれ部についても、原因調査のためサンプル切り出しを行い、切り出した箇所は内面から当て板をベロメタルで固定した。

- ①腐食孔部及び錆たれ部周辺は、2 本の支持架構が近接し、壁面を流れ落ちる雨水が停滞しやすい場所であった。
- ②停滞した雨水は、レインフードに外側への傾きがなかったことから、ダクト周辺に溜まる状態となった。
- ③腐食孔部及び錆たれ部に近接する水平の支持架構の内部には、未溶接部から雨水が入り込み停留し、雨が止んだ後も直下の溝形鋼に滴下する状況を形成した。
- ④溝形鋼には、平成 11 年に、停留した水を抜く穴が開けられており、近接したレインフード上に継続的に水が供給される環境となった。
- ⑤腐食孔部及び錆たれ部は日陰にあり、蒸発しにくくなっていたものと推定され、極めて長時間湿潤雰囲気さらされる環境となり、腐食が進行した。

腐食孔部及び錆たれ部の調査のためサンプルを切り出した開口部2箇所については、屋外排気ダクトの内面から当て板をすみ肉溶接で取り付ける。当て板外面に対しては、コーキング材などで雨水の浸入防止を図る。
