非常用ディーゼル発電機シリンダライナーのひび割れについて

シリンダライナーひび割れ概要と調査結果

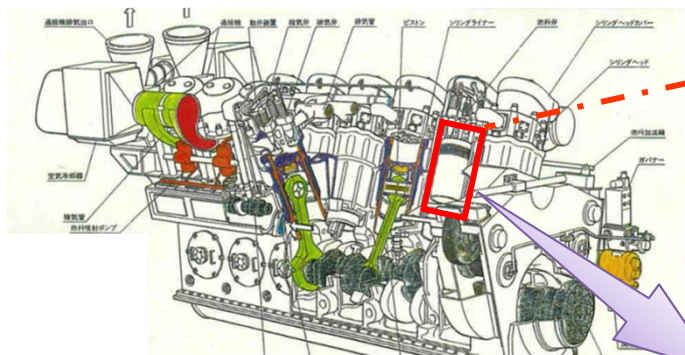
ひび割れが確認されたNo.8シリンダ部

（ディーゼル機関を上から見た平面図。
数字は、シリンダNo.を表す。）

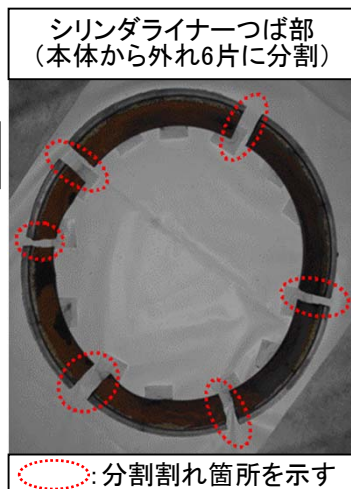
シリンダライナーのひび割れ状況

シリンダライナーつば部
(本体から外れ6片に分割)

○: 分割割れ箇所を示す

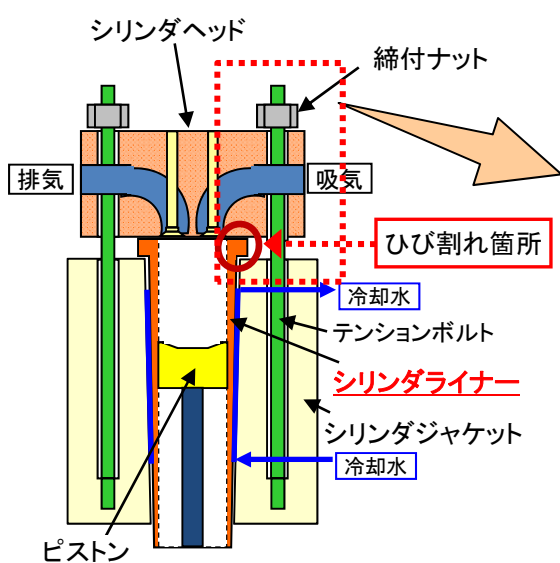
シリンダ部断面概要図

作業不備によりシリンダライナーにひび割れが発生

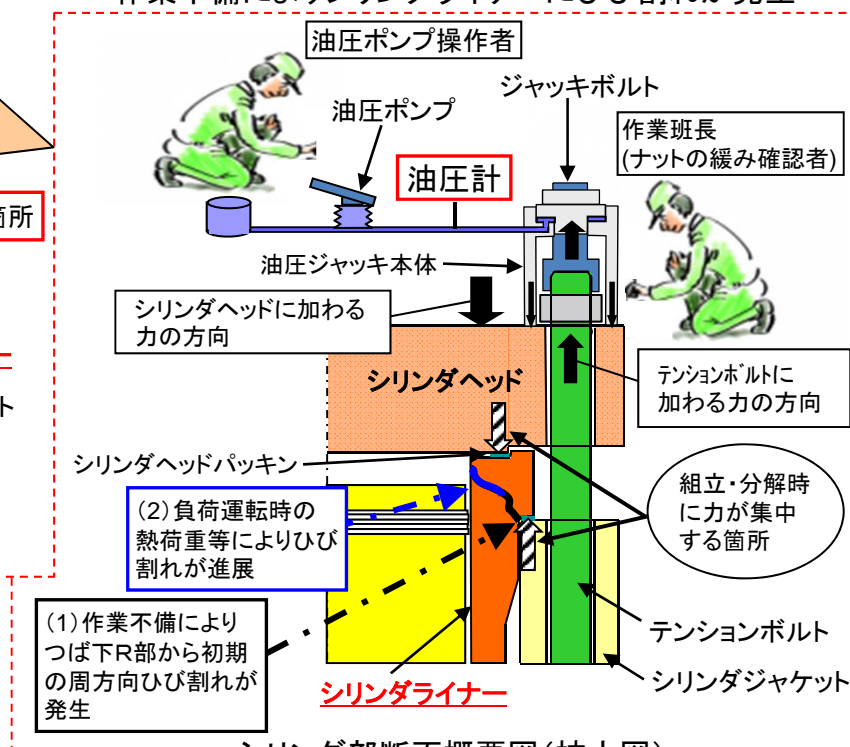
シリンダ部断面概要図 (拡大図)

(1) 作業不備により
つば下R部から初期
の周方向ひび割れが
発生

(2) 負荷運転時の
熱荷重等によりひび
割れが進展

組立・分解時
に力が集中
する箇所
