高速増殖炉研究開発センター(高速増殖原型炉もんじゅ原子炉施設)
炉内中継装置の落下による変形について
(概要)

「もんじゅ」炉内中継装置の落下による変形について

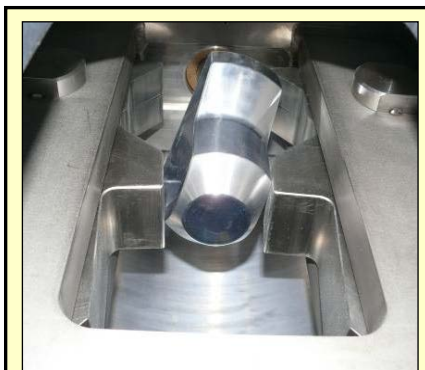
平板形状の爪開閉ロッドが回転したため、爪が正常に開かない状態となった。

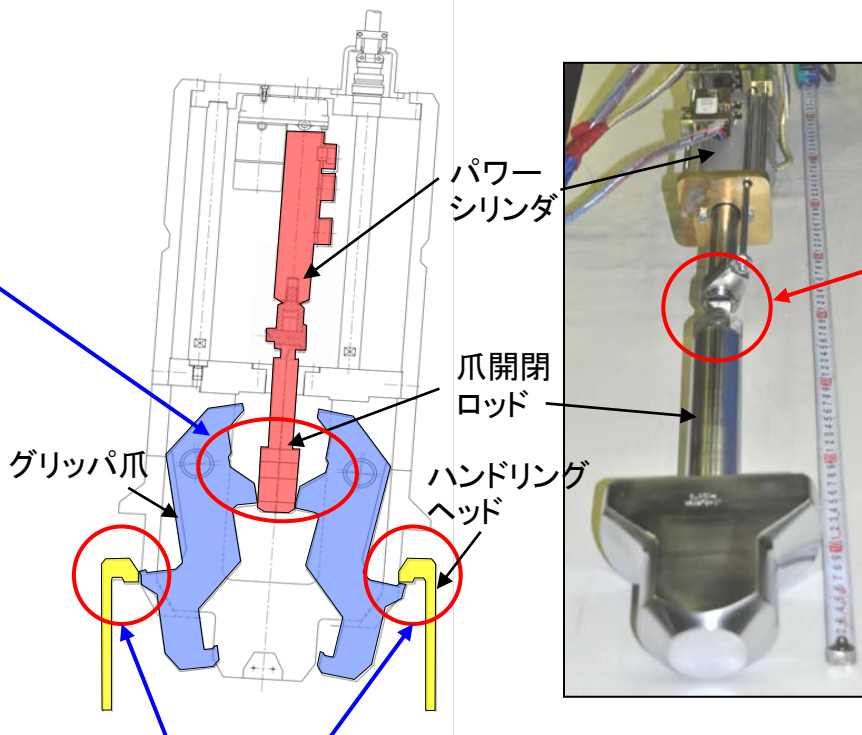
爪開閉ロッドが回転し、爪が正常に開かず。IVTM本体のハンドリングヘッド溝部に爪がかからない中途半端な片吊り状態のまま吊り上げ。約2メートル吊り上げた位置でIVTM本体が爪から外れ、落下した。

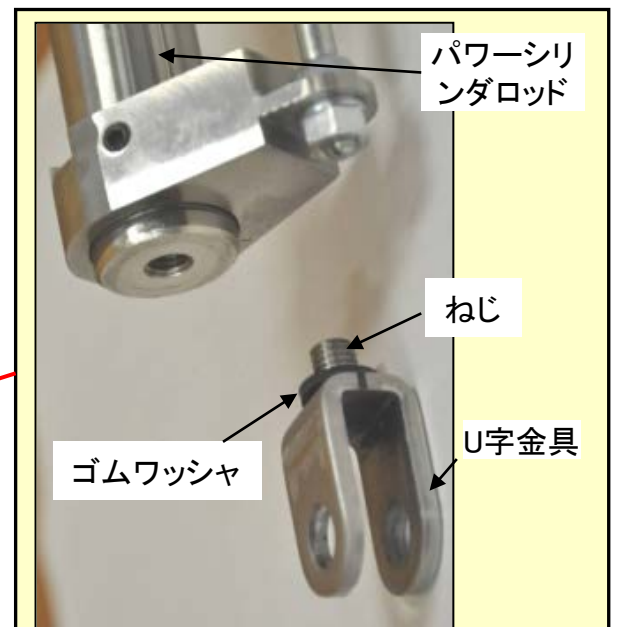
パワーシリンダのU字金具

U字金具ねじ部の緩み防止が十分でないと爪開閉ロッドは回転する構造となっていた。

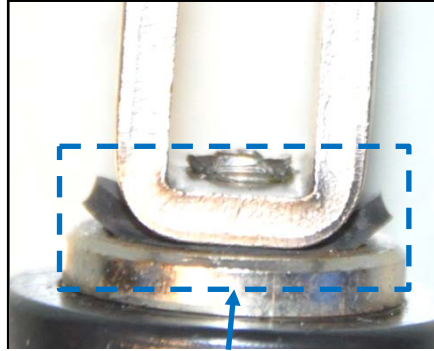
交換前のパワーシリンダ
(平成2年～平成15年)

ワッシャが締付けで潰れている

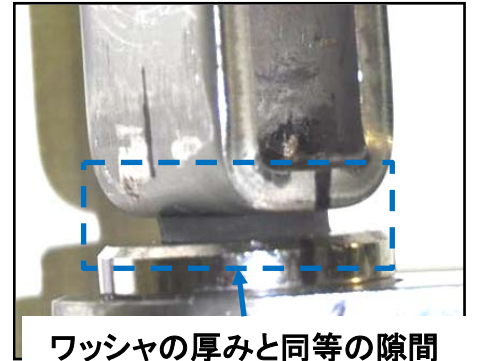
交換後のパワーシリンダ
(落下事象発生時)

- ② 詳細設計段階で、爪開閉ロッドを固定している爪開閉ロッドとパワーシリンダの接続部がねじ構造であることを認識したが、基本設計時に爪開閉ロッドの回転を想定していなかったため、ねじ構造を排除するなど、つかみ部の形状の維持に係る対策が検討されなかった。
- ③ 一方、製作段階で、平成2年から平成15年まで使用していたパワーシリンダのU字金具のねじに緩み止め接着剤が塗布されたため、結果的につかみ部の形状は維持された。しかし、緩み止め接着剤の塗布の指示及び塗布したことについて記録を残さなかった。
- ④ 平成15年にパワーシリンダを交換した際、緩み止め接着剤に関する記録がなかったことから、緩み止め接着剤がU字金具のねじに塗布されなかった。
- ⑤ 緩み止め接着剤が塗布されなかった状態で使用したことにより、U字金具のねじが徐々に緩み、爪開閉ロッドが回転したことによってIVTM本体の落下に至った。

ワッシャの厚みと同等の隙間
