再処理施設分析所非管理区域における汚染について

1. 事象の概要

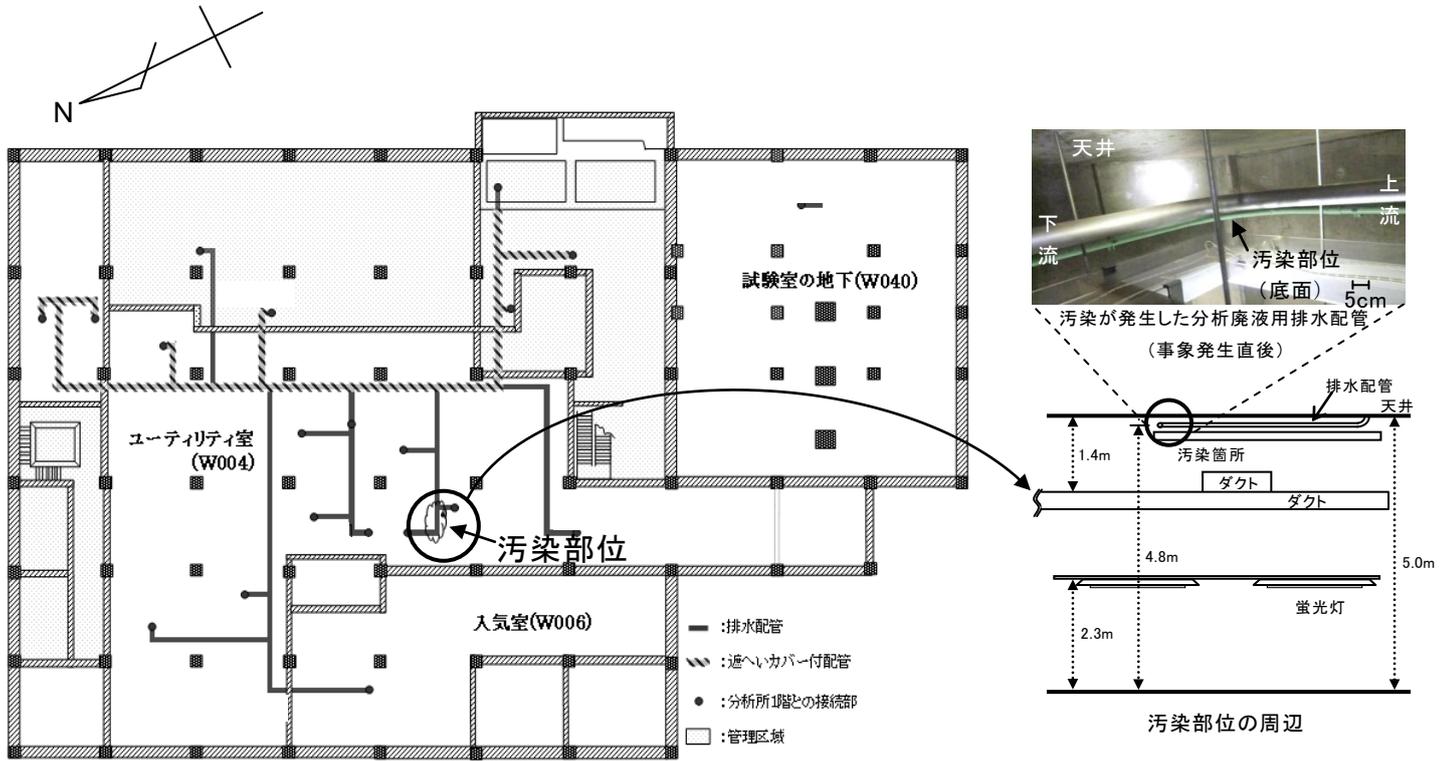
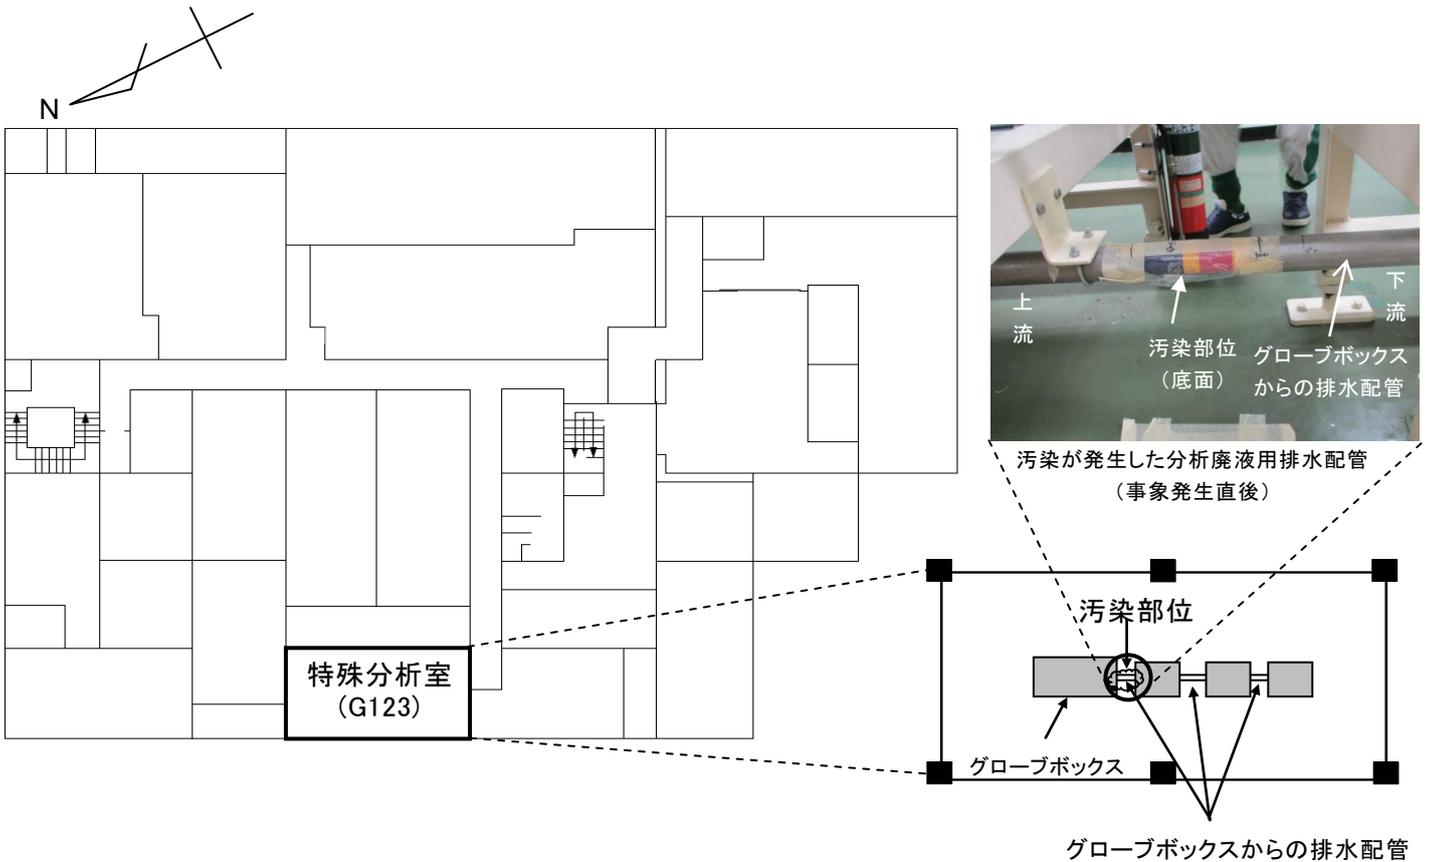
図1 分析所地下1階 ユーティリティ室(非管理区域)および
分析所1階 特殊分析室(管理区域)平面図

平成 24 年 9 月 6 日 19 時 30 分頃、日本原子力研究開発機構核燃料サイクル工学研究所の再処理施設分析所地下1階ユーティリティ室(非管理区域)において、同室に敷設されている低放射性溶液が流れる配管の表面に汚染が確認された。汚染のレベルは α 線核種の表面密度として最大で $1.3 \times 10^3 \text{Bq/cm}^2$ が検出され、放射性物質の漏えい事象として関係機関へ通報連絡した。

関連する事象として、平成 24 年 7 月に同施設 1 階(管理区域)に敷設されている当該配管と同系統の配管の表面に汚染が確認されており、並行して原因調査を行ったところ、同様の原因で配管内部の放射性物質が漏えいしたものと推定した。

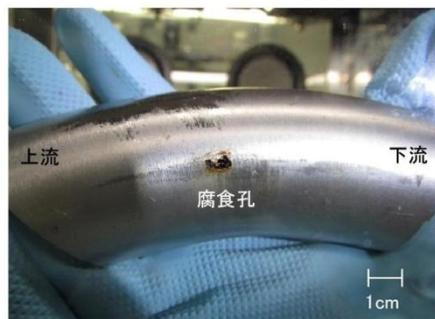
腐食部近傍の配管を切り出し、腐食孔の詳細な観察、配管内残留物の分析等を実施した結果、当該配管の表面に微小な腐食部が確認され、腐食部近傍から塩化物イオンを検出した。このことから、過去に当該配管に流した塩素系試薬が原因で、配管を貫通する腐食孔が生じ、配管内部の放射性物質が漏えいしたものと推定した。

W004 配管外側底面の汚染部(腐食孔)

原因調査のために配管を切断した箇所については、同材料の配管を溶接により元の状態に接続して復旧する。

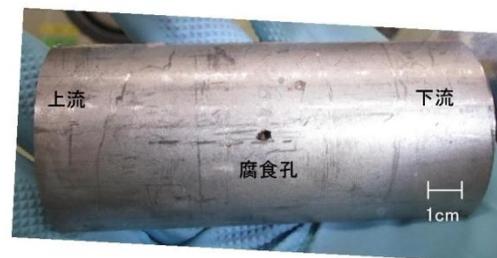
G123 配管外側底面の汚染部(腐食孔)

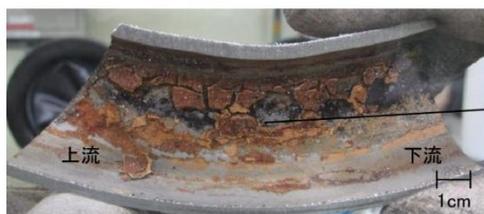
W004 配管底面汚染部(腐食孔)の内表面

腐食孔(内表面)の拡大写真
(直径約0.4mm)

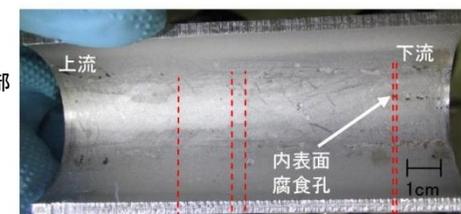
腐食孔(内表面)の拡大写真

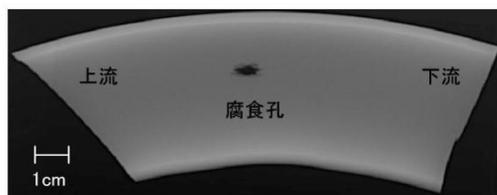
W004配管の汚染部(腐食孔)のRT画像

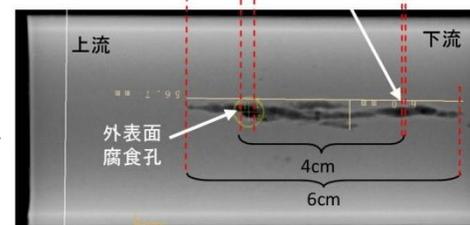
G123 配管の汚染部
(腐食孔)の RT 画像

腐食孔の断面部
