原子力科学研究所の建物・施設について(1)

原子力科学研究所の建物・施設について(2)

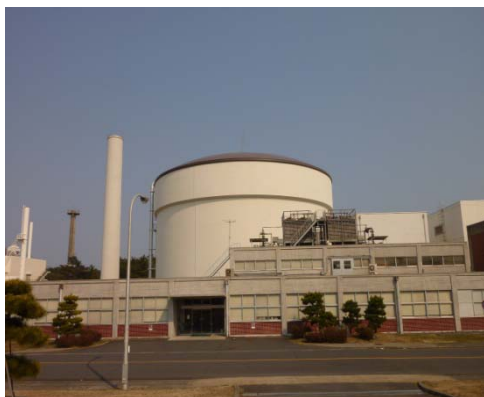
【研究炉(JRR-3)】

JRR-3の建物に大きな損傷はないが、建家廻りの一部に地盤陥没。

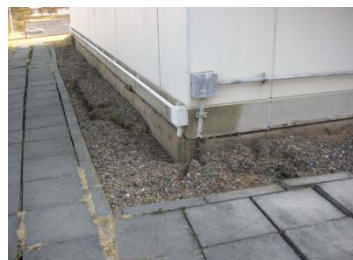
2次冷却設備建家廻の地盤陥没の状況

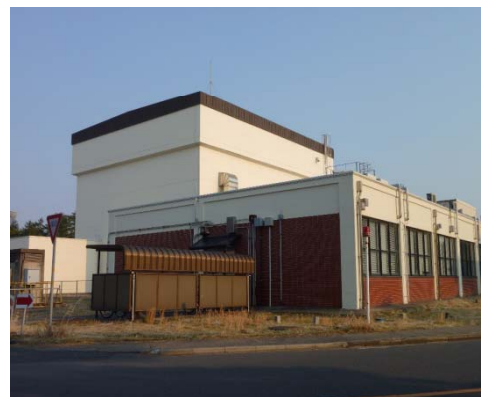
【研究炉(JRR-4)】

JRR-4の建物に大きな損傷はないが、建家廻りの一部に地盤陥没。

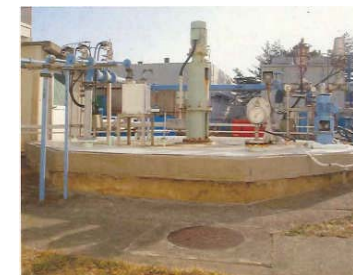
純水製造装置廻りの地盤陥没の状況

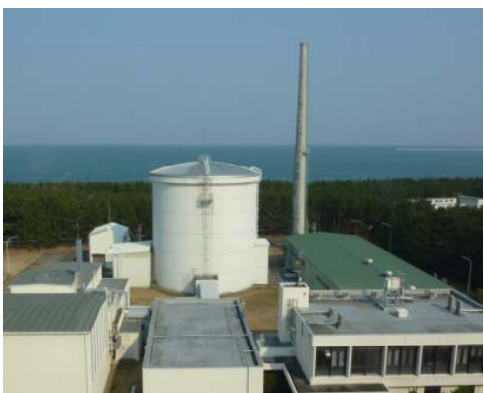
【原子炉安全性研究炉(NSRR)】

NSRRの建物に大きな損傷はないが、建家廻りの一部に地盤陥没。

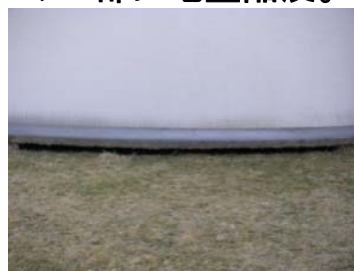
原子炉建家廻の地盤陥没の状況

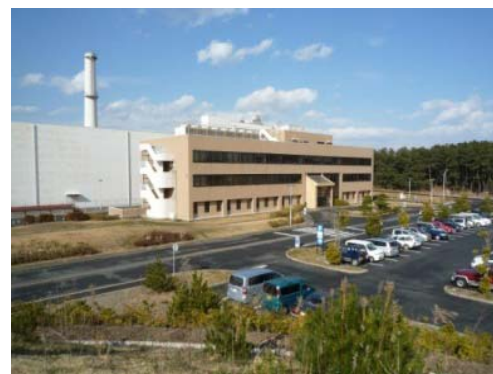
【燃料サイクル安全工学研究施設(NUCEF)】

NUCEFの建物に大きな損傷はないが、建家廻りの一部に地盤陥没。

NUCEF周辺に生じた地盤陥没の状況

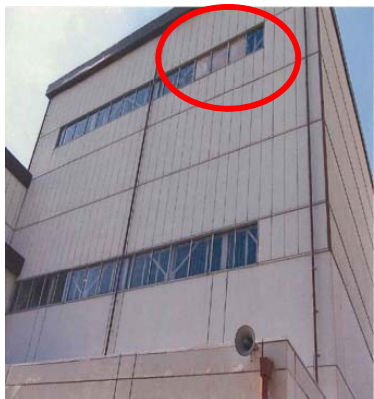
【核燃料使用施設(燃料試験施設など)】

燃料試験施設の建物に大きな損傷ないが、一部の窓の割れ。

応急措置を行った窓

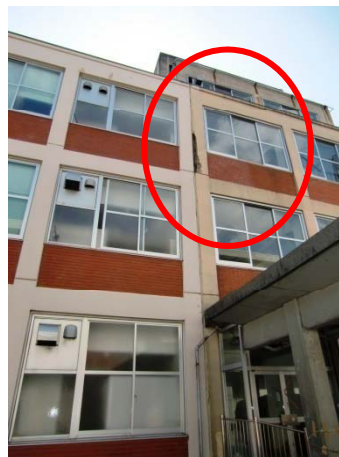
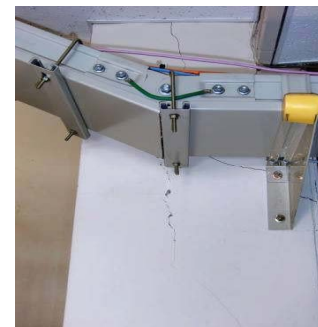
【研究棟】

研究者が勤務する研究棟で外壁の一部の剥離、建物のひび。

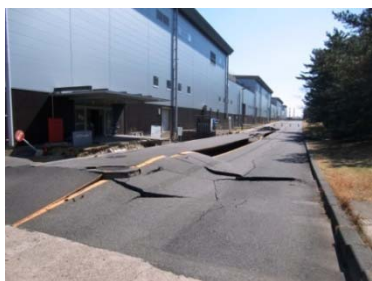
一部の道路には隆起・陥没、割れ。5基あるボイラの内側の耐火煉瓦の剥離、土台の割れ。

リニアック棟横の構内道路の状況

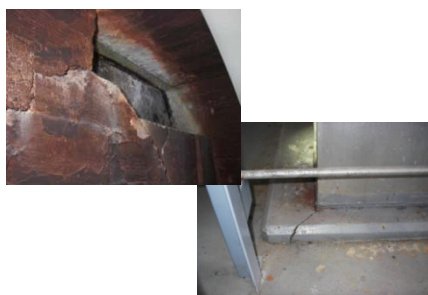
ボイラ内側の耐火煉瓦の剥離
ボイラ土台の割れ

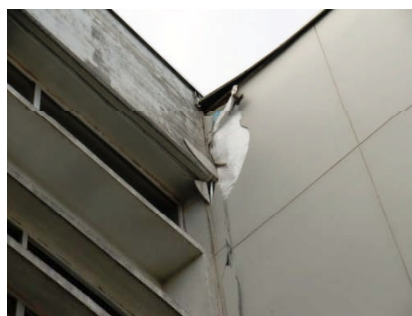
図書館には外壁などに割れ、食堂の天井の一部落下。

図書館の外壁のわれの状況

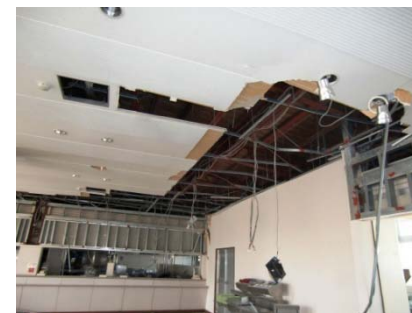
構内食堂2階の状況
