J-PARCセンターの建物・施設について(1)

J-PARCセンターの建物・施設について(2)

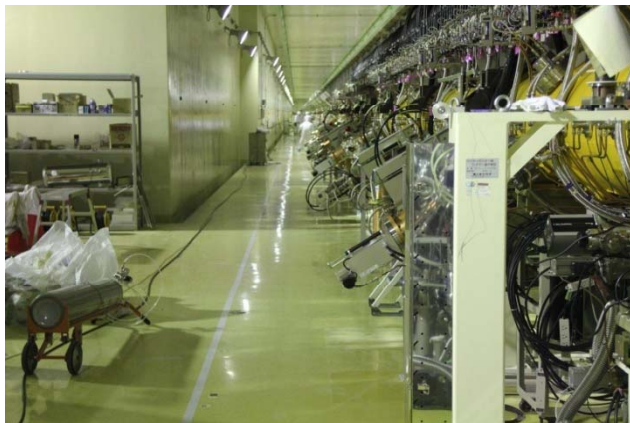
【リニアックトンネル内】

建屋中央部は、多くの杭打ちがあるため、トンネル内部の機器は、外観上大きな損傷はなかった。なお、3月17日時点、漏水により10センチ程の水がたまっていたが、現在は、定期的な排水により、排水ピット内の水位を維持

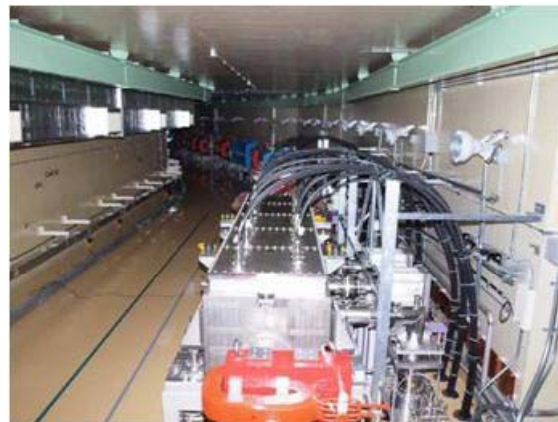
【3GeVシンクロトン内部】

加速器本体は、目視の限り健全(3/29現在)。

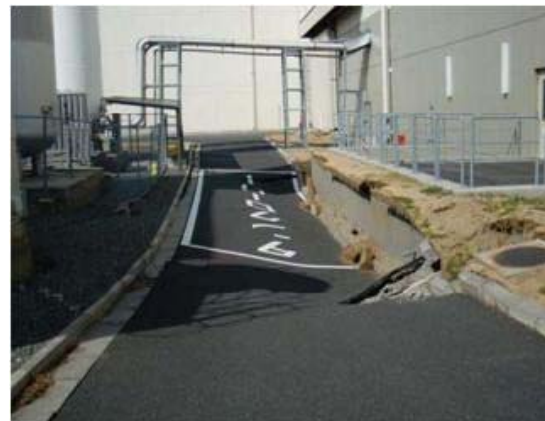
【タンクローリ寄付き】

あくまで目視の範囲だが、加速器を収納する地下トンネルより、地上の周辺設備に大きな被害が見られる。多数のパイプで堅牢な岩盤にのっている建物本体と、その周辺の地盤及び周辺施設が、剪断方向の大きな乖離を生じた。これにより、配管やケーブルが多数断絶し、地盤からの修復が必要な状況。加速器本体機器の健全性は、正規電力の復帰後に通電試験を実施し、絶縁や真空保持の性能確認をするまで、不明。

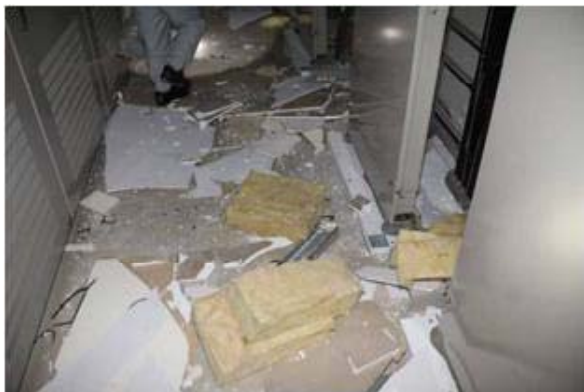
【リニアック2階の電源室】

リニアック建屋の中央部は、クライストロンも含めて無事であったが、側室部分の建屋は、どこも大幅な被害。

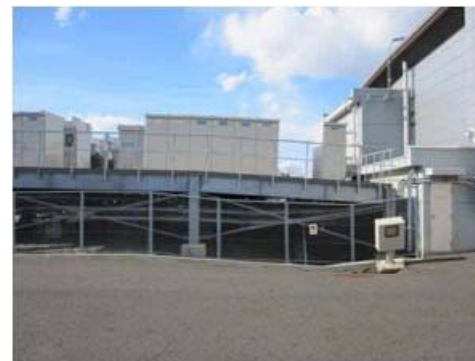
【3GeV受電設備】

図にあるような傾きが見られる

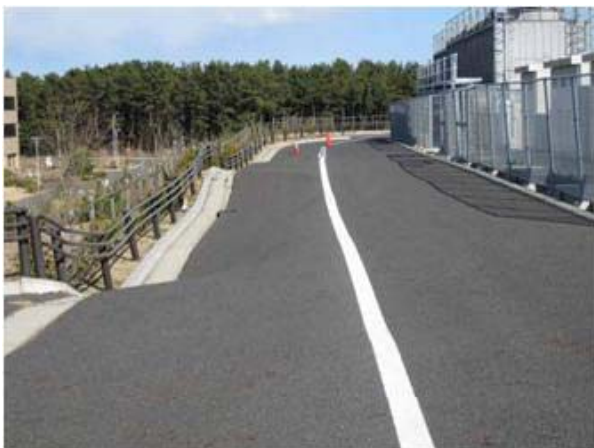
【3GeV付近の道路】

道路の波打ち現象。中央部の盛り上がった所の下はビームパイプ。その両サイドが陥没している。

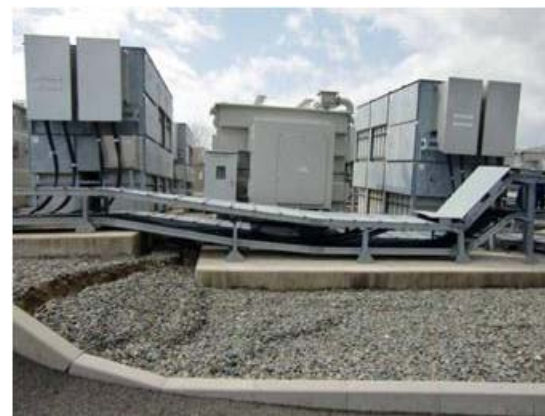
【3GeVコンデンサーバンク】

コンデンサーバンクが波打つ。ケーブルが押しつぶされて大きな荷重。
