東北地方太平洋沖地震による核燃料サイクル工学研究所の被害の復旧状況(とりまとめ表)(1/7)

平成23年7月31日現在

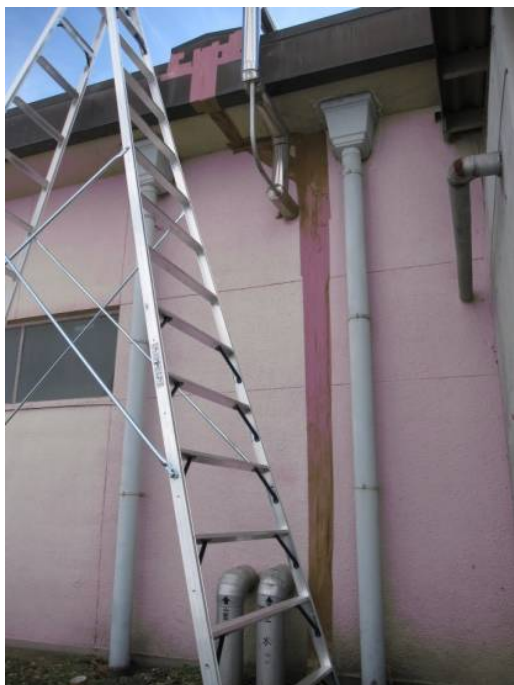
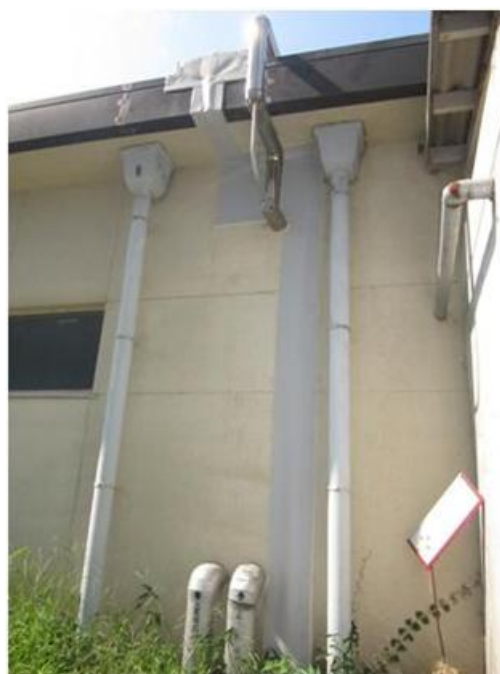
写真 A棟-1

目張り養生後

・亀裂部をアルミテープで補修、
外部を塩ビシートにてシール

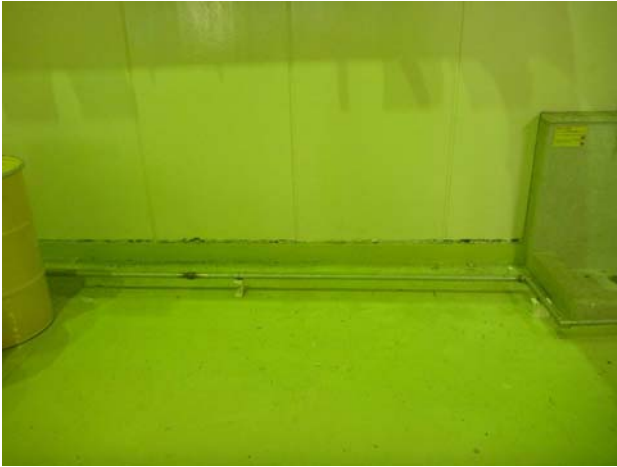
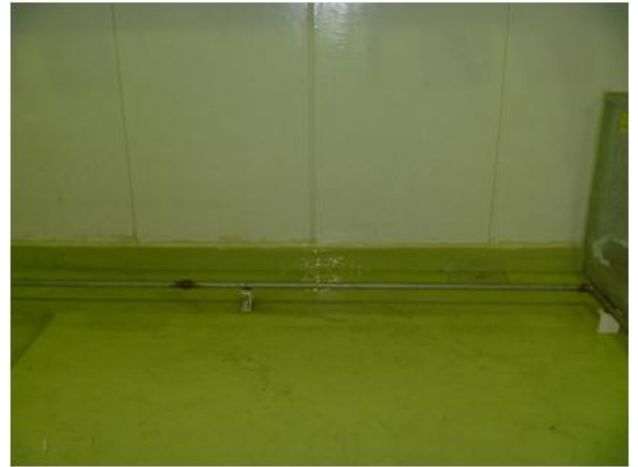
写真1 工学試験室
(南側壁一床境界)

応用試験棟	工学試験室の管理区域境界の壁、天井部及び排気ダクトの損傷	核燃料物質使用施設	管理区域	工学試験室の管理区域境界壁の下部、天井部に亀裂が生じ、隙間が生じた。また工学試験室、試験室4の排気ダクトに損傷が生じた。 (②-1 管理区域境界壁亀裂部周辺等を測定し、異常なし) (②-2 ダクト損傷周辺部を測定し、異常なし) ・なお、スミヤ法による測定(4月8日測定)を行った結果、α線検出下限値未満、β線は有意値を検出したがγ線核種分析の結果、131I、137Csであるため福島原発の影響であり、施設から起因したものではない。	①被害状況は、目視にて確認。 ②-1汚染確認は、スミヤ法による測定:異常なし ②-2汚染確認は、スミヤ法による測定:異常なし 【測定器】 ○スミヤ法:α線用・β線用放射能測定装置 ○γ線核種分析装置(Ge半導体検出器)	①3月17日 ②-1 4月8日 ②-2 3月17日	①管理区域境界壁下部の亀裂をテープで目張りを実施した。 ②排気ダクト損傷部は、可能な範囲はビニルシート等で養生を実施した。 ③日常点検にて壁下部の亀裂部に状態変化のないことを確認している。	①3月17日 ②3月17日 ③3月17日～4月11日	・フード等の目張りを実施し、建屋負圧の維持が必要ない状態で管理している。 ・容器、槽内で保管している核燃料物質に異常のないことを確認している。 ・日常点検にて壁下部の亀裂部に状態変化のないことを確認している。 ・給排気設備は停止している。 以上のことから、安全な状態であることを担保できている。	管理区域境界壁・天井部の亀裂部の補修工事を5月16日から実施し、7月28日に終了した。 工学試験室、試験室4の排気ダクトの補修工事を5月25日から実施し、6月8日に終了した。	完了	参考写真:応試棟-1～15参照

亀裂部にモルタルを充填、外部から
塩ビシートにてシール

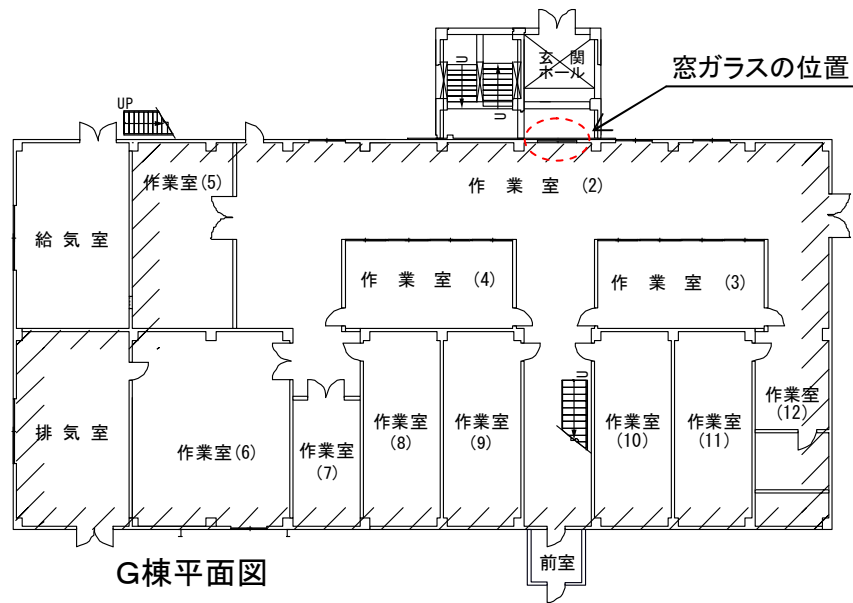
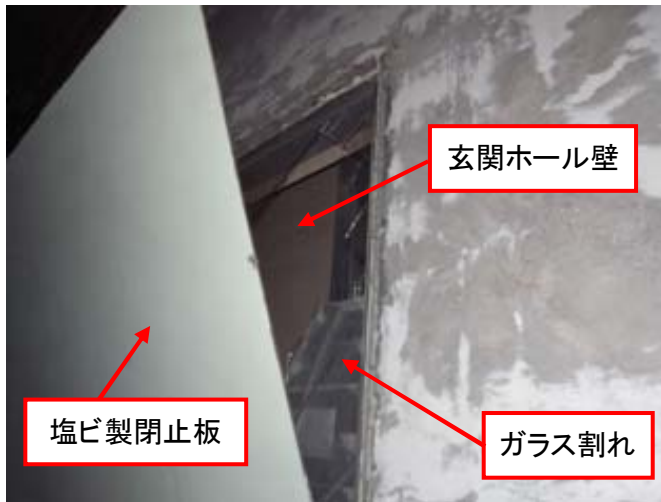
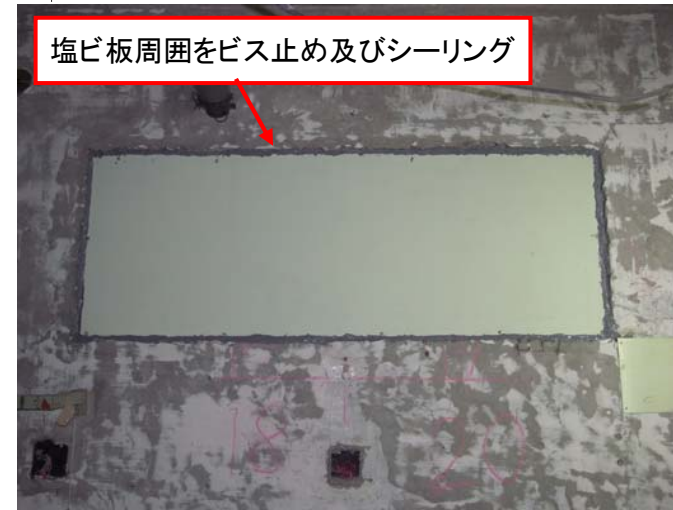
写真 G棟-1

施設名等				地震による被害状況			応急の措置(管理)等の実施状況 (前回までの報告状況:4月11日、5月11日)			7月末までの復旧状況及び今後の予定		備考
施設名	設備・機器名	規制区分	区域	被害状況 (汚染の有無含む)	確認の手段 (汚染確認手段含む)	確認日	応急の措置(管理)等	応急措置日	措置後の状況	復旧に必要な作業の実施状況 (7月末までの実績)	今後の予定 (8月以降の予定)	
G棟	作業室(2)の管理区域境界の窓ガラス	核燃料物質使用施設	管理区域	作業室(2)の管理区域境界の窓ガラス1枚が破損した。 (当該破損部の管理区域境界と周辺を測定し、汚染なし)	①被害状況は、目視にて確認。 ②汚染確認は、ダイレクトサーベイによる測定:検出下限値未満 ③管理区域内の詳細なダイレクトサーベイ及びスマイヤ法による測定:検出下限値未満 【測定器】 ○ダイレクトサーベイ:α線シンチレーションサーベイメータ、GMサーベイメータ ○スマイヤ法:α線用・β線用放射能測定装置	①3月11日 ②3月11日 ③4月8日	ガラス窓全体を塩ビ板による閉止処置を実施した。	3月11日	・核燃料物質等の取扱いはしていない。 ・定期サーベイにて汚染がないことを確認している。 ・ガラス窓全体を塩ビ板で閉止処置されている。 以上のことから、安全な状態であることを担保できている。	ガラス窓全体の閉止処置(塩ビ板を使用し、ボルトで固定)作業を4月21日に実施し、終了した。	完了	参考写真:G棟-1参照
L棟	試験室(1)の管理区域境界の窓ガラス及び排気機械室の管理区域境界の壁	核燃料物質使用施設	管理区域	試験室(1)の管理区域境界の窓ガラス1枚が破損及び排気機械室の管理区域境界のALC板壁に隙間が生じた。 (当該破損部の管理区域境界と周辺を測定し、汚染なし)	①被害状況は目視にて確認。 ②汚染確認は、ダイレクトサーベイによる測定:検出下限値未満 ③管理区域内外の詳細なダイレクトサーベイ及びスマイヤ法による測定:検出下限値未満 【測定器】 ○ダイレクトサーベイ:α線シンチレーションサーベイメータ、GMサーベイメータ ○スマイヤ法:α線用・β線用放射能測定装置	①3月11日(ガラス窓) 3月29日(壁) ②3月11日(ガラス窓) 3月29日(壁) ③4月8日	①ガラス窓全体をビニルシートにて養生を実施した。 ②壁の隙間をシーリング剤にて塞ぐ処置を実施した。	①3月11日 ②3月30日	・核燃料物質等は、所定の容器に収納又は梱包されており、取扱作業を実施していない。 ・定期サーベイにて汚染がないことを確認している。 ・ガラス窓全体をビニルシートにて養生した処置がされている。 ・壁の隙間をシーリング剤にて塞ぐ処置が終了している。 以上のことから、安全な状態であることを担保できている。	ガラス窓全体の閉止処置(アルミ製の金属板を使用し、ボルトで固定)作業を4月20日に実施し、終了した。	完了	参考写真:L棟-1参照

補修前 窓閉止部(被災時)

補修後 ガラス窓全体の閉止処置を実施

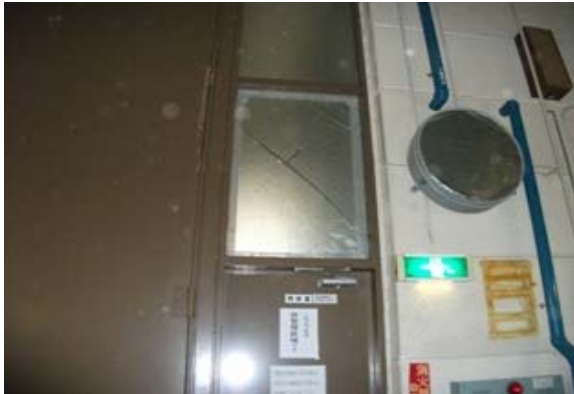
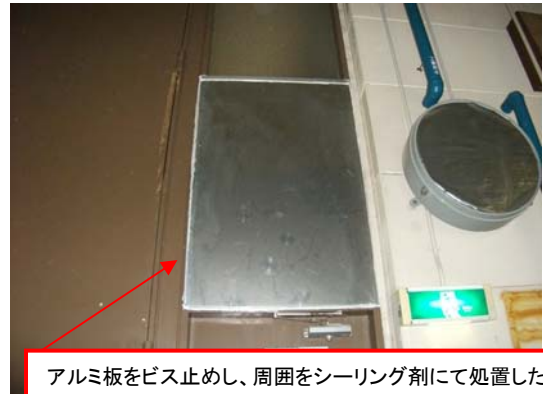
試験室(1)扉上ガラス破損
(ビニルシートによる補修状態)

ガラス窓全体の閉止処置を実施

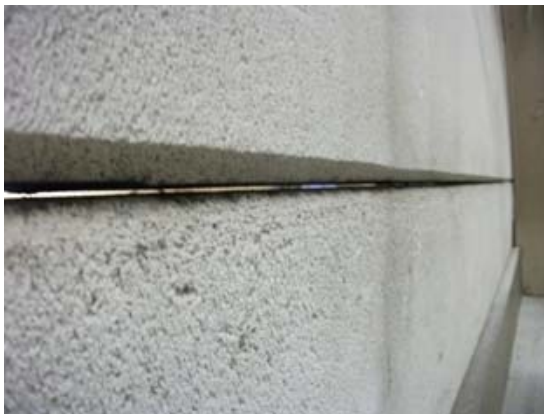
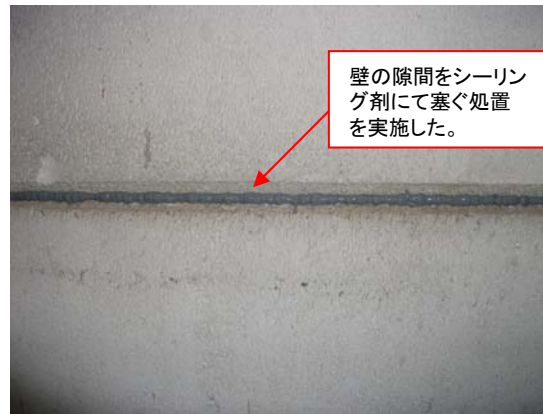
管理区域境界のALC壁繋ぎ目の隙間

L棟排気機械室の管理区域境界
ALC板壁の隙間の処置状況

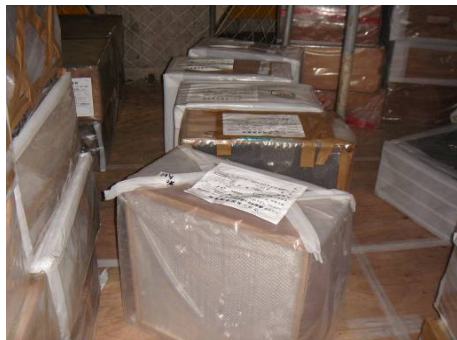
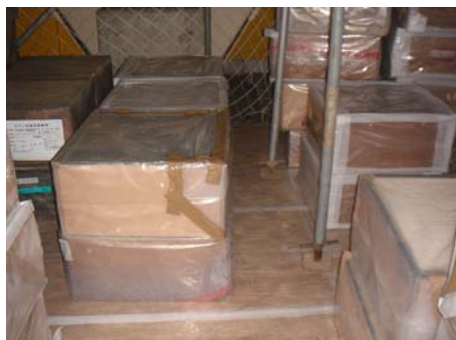
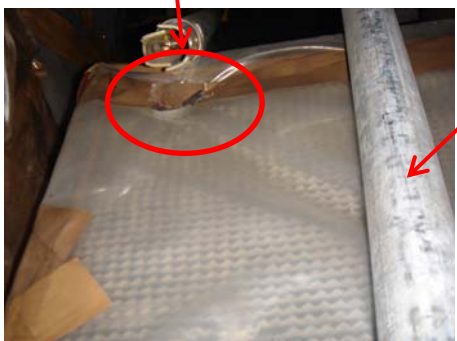
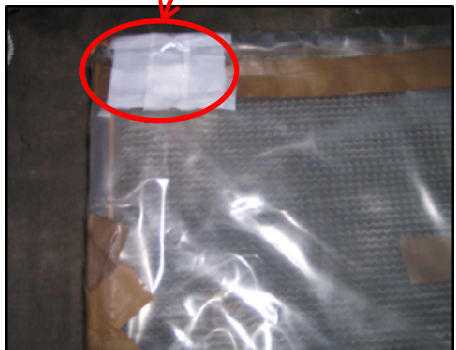
ウラン系廃棄物貯蔵施設	放射性固体廃棄物(フィルタ梱包物)	核燃料物質使用施設	管理区域	フィルタ梱包物の落下(1個)、荷崩れ(6個)及びビニル梱包の損傷 (対象物と周辺及び当該エリアを測定し、異常なし) ・なお、スマイヤ法による測定(4月6日測定)を行った結果、α線検出下限値未満、β線は有意値を検出したがγ線核種分析の結果、 ¹³⁷ Csであるため福島原発の影響であり、施設から起因したものではない。	①被害状況は目視にて確認 ②汚染確認は、対象物と周辺をダイレクトサーベイによる測定:検出下限値未満 ③当該エリアと対象物周辺をスマイヤ法による測定:異常なし 【測定器】 ○ダイレクトサーベイ:α線シンチレーションサーベイメータ、GMサーベイメータ ○スマイヤ法:α線用・β線用放射能測定装置 ○γ線核種分析装置(Ge半導体検出器)	①3月29日(落下) 3月30日(損傷) 4月11日(荷崩れ) ②3月29日 3月30日 ③4月6日	①落下したフィルタ梱包物は、異常がないことを確認し、所定の場所に戻した。 ②損傷したビニル梱包部分はレガテープにて養生を実施した。 ③日常巡視において荷崩れした箇所等の梱包物の状況を重視して点検を実施している。	①3月30日 ②3月30日 ③3月30日~4月11日	・定期サーベイにてエリアに汚染がないことを確認している。 ・梱包材の状況に変化が無いことを日常巡視点検により確認している。 以上のことから、安全な状態であることを担保できている。	荷崩れしたフィルタ梱包物について、通常の保管状態に戻す作業を4月12日に実施し、終了した。また、損傷部を養生処置したフィルタ梱包物は、4月14日に再梱包を実施し、終了した。	完了	参考写真:UWSF-1参照

フィルタ梱包物の荷崩れ(梱包の破れ無し)

損傷部(保管架台補強用パイプ落下による損傷)

(管理区域:貯蔵庫1F)
フィルタ梱包物の損傷

復旧後の保管状況

再梱包を実施

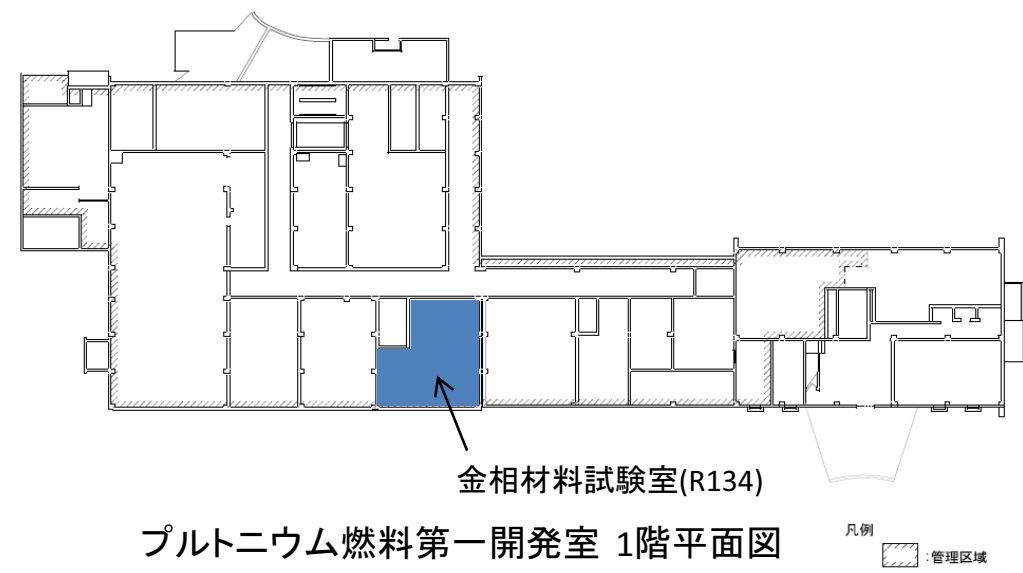
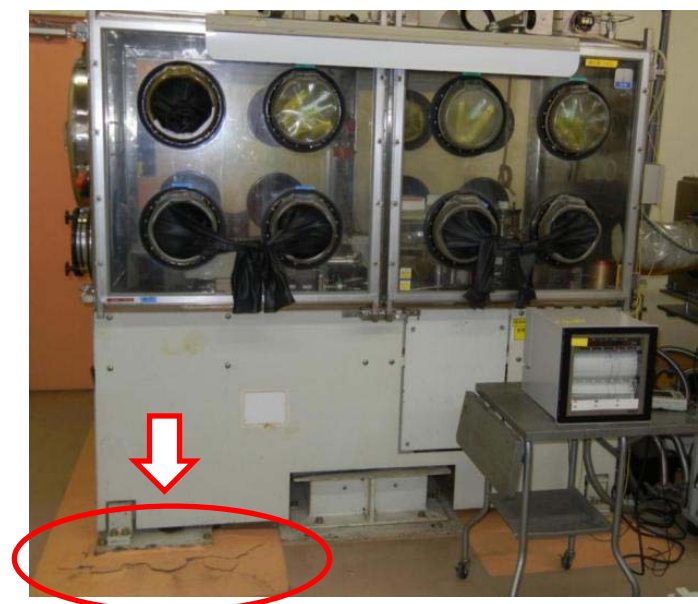
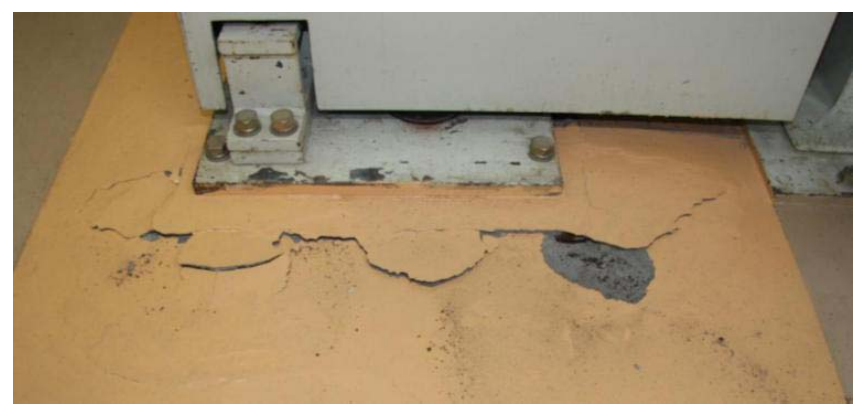
Pu-1① グローブボックスG40ベースプレートの床面からの剥離

プルトニウム燃料第一開発室	グローブボックスNo.40	核燃料物質使用施設	管理区域	金相材料試験室(R134)のグローブボックスNo.40を設置しているベースプレートが床面から剥離した。 (ベースプレート周辺を測定し、汚染なし)	①被害状況は、目視にて確認。 ②汚染確認は、ダイレクトサーベイ及びスミヤ法による測定:検出下限値未満 ・空气中放射性物質濃度(採取期間:3月11日~4月1日)の測定:検出下限値未満 ③グローブボックスの負圧は正常であることを負圧計により確認した。 ④グローブボックスの構成材料は健全であること目視により確認した。 【測定器】 ○ダイレクトサーベイ:α線シンチレーションサーベイメータ ○スミヤ法、空气中放射性物質濃度:α線用放射能測定装置	①3月28日 ②ダイレクトサーベイ及びスミヤ:3月28日、空气中放射性物質濃度:3月30日、4月5日 ③3月13日、以降週1回確認 ④4月4日	床面とベースプレートの周辺をテープで養生した。	3月28日	・グローブボックスの構成材料は健全であることを確認した。 ・グローブボックスの負圧は正常であることを確認した。 ・工程室内の表面密度測定(スミヤ法)及び空气中放射性物質濃度の値は検出下限値未満であることを確認している。 ・剥離箇所の養生、グローブボックスの外観に状態変化のないことを週一点検、地震発生時点検にて確認している。 以上のことから、安全な状態であることを担保できている。	補修工事に係る契約準備中である。(週一点検、地震発生時点検にて状態変化のないことを確認している。)	補修工事を10月から12月末頃にかけて実施する予定であり、その後、法令に基づく国の検査を受検する。	参考写真:Pu-1①参照

(1) グローブボックスNo.40

(2) (1)の矢印部拡大

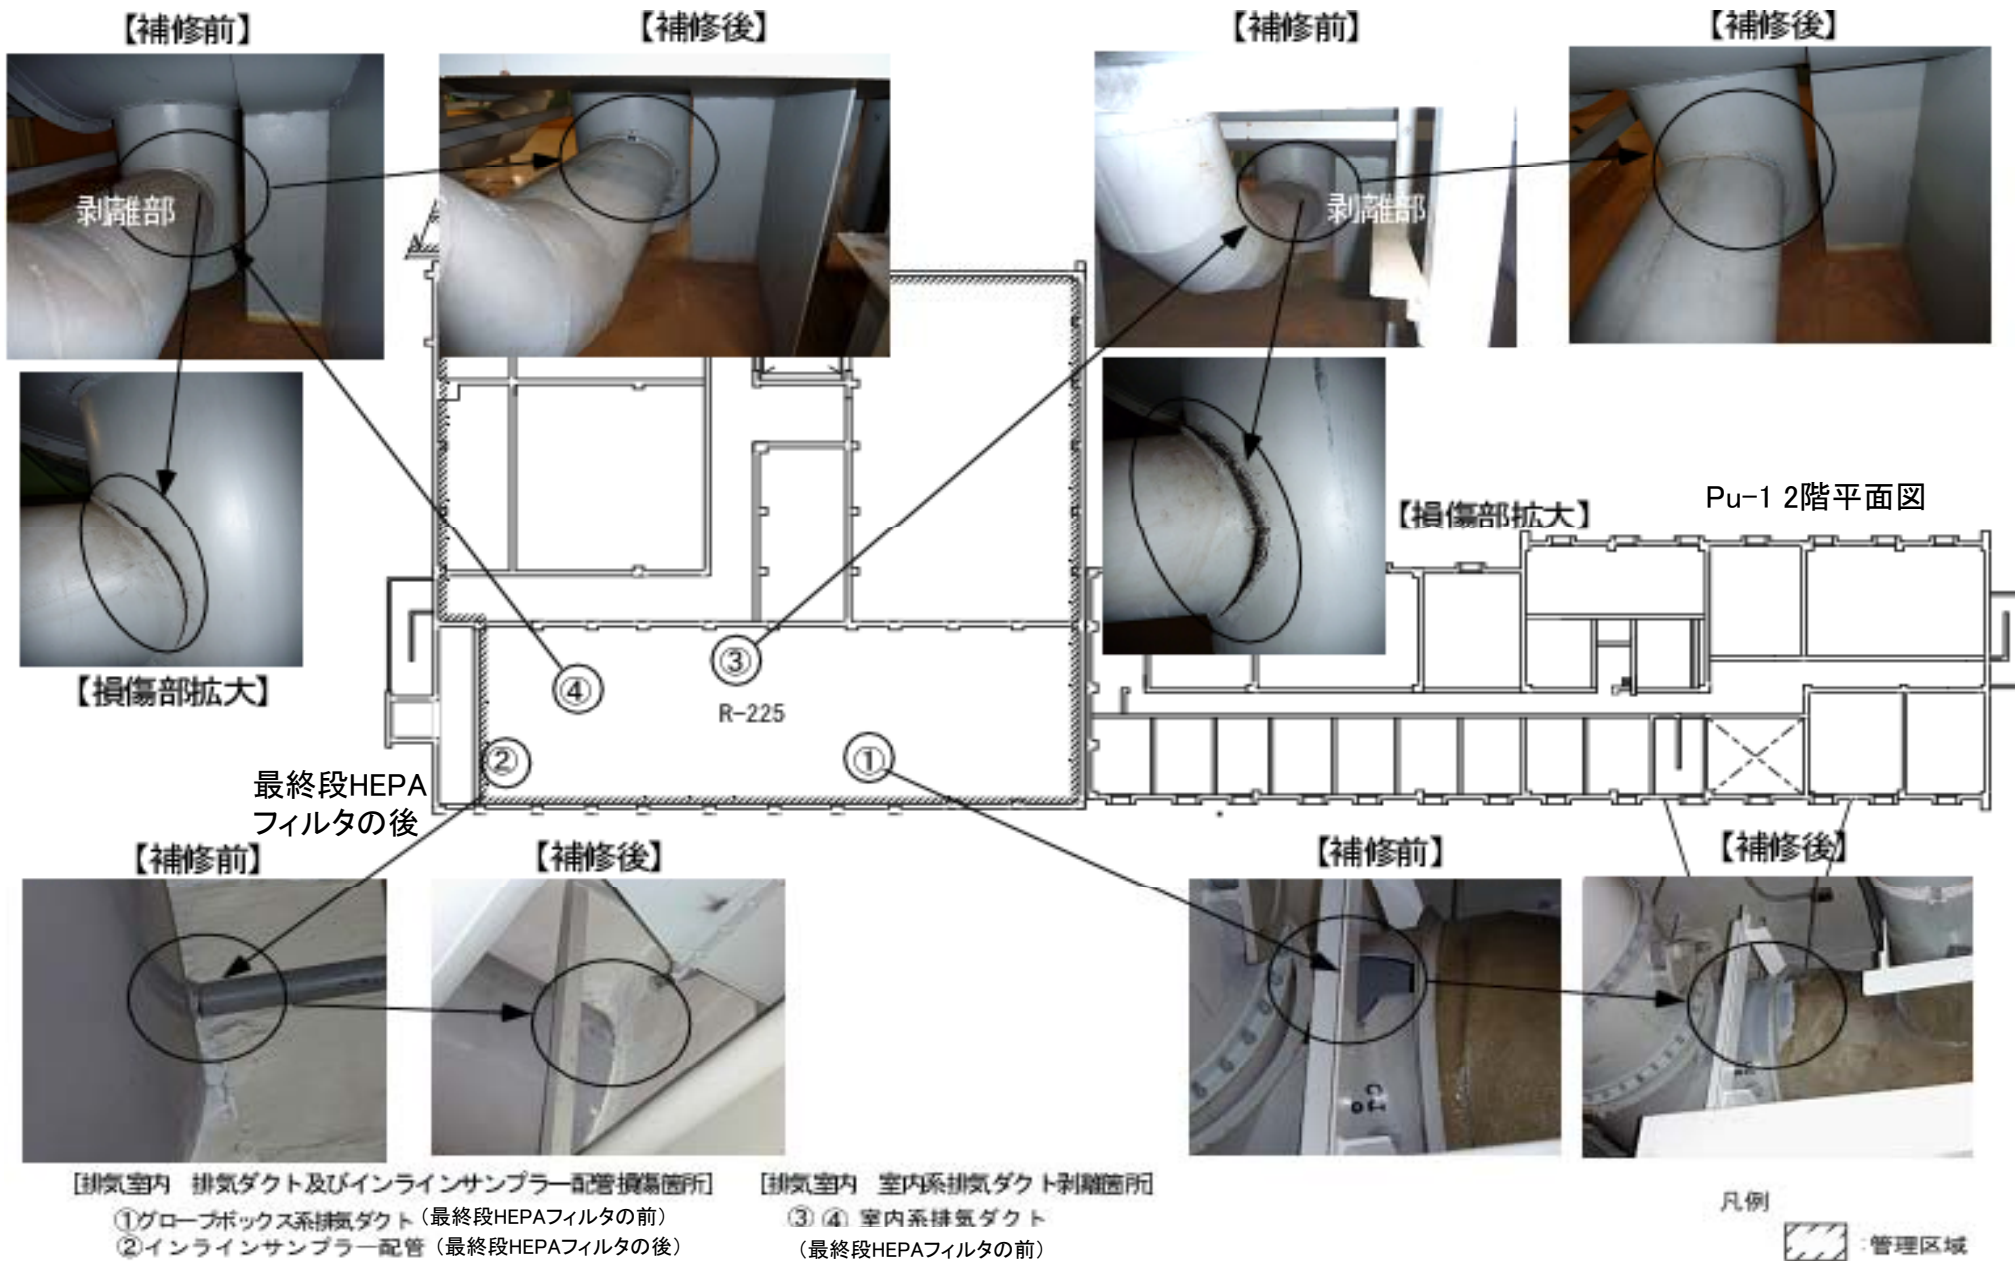
Pu-1② Pu-1ダクトの損傷状況と補修結果

施設名等				地震による被害状況			応急の措置(管理)等の実施状況 (前回までの報告状況:4月11日、5月11日)			7月末までの復旧状況及び今後の予定		備考
施設名	設備・機器名	規制区分	区域	被害状況 (汚染の有無含む)	確認の手段 (汚染確認手段含む)	確認日	応急の措置(管理)等	応急措置日	措置後の状況	復旧に必要な作業の実施状況 (7月末までの実績)	今後の予定 (8月以降の予定)	
プルトニウム燃料第一開発室	排気室のグローブボックス(GB)系排気ダクト及び室内系排気ダクト、並びに、金相材料試験室(R134)及びEPMA室(R136)のGB排気系のビニールバッグ	核燃料物質使用施設	管理区域	<p>排気室の左記設備のうち、一段目の高性能エアフィルタを経た後の塩ビ製排気ダクトの一部が損傷した。</p> <p>・同室内で二段目の高性能エアフィルタ(最終段)を経た後に設置している排気モニタリングの塩ビ製配管に損傷を確認した。</p> <p>・同室内で室内系排気系統の一段目の高性能エアフィルタを経た後の鋼製の排気ダクト接続部の一部が剥離していることを確認した。</p> <p>・金相材料試験室(R134)及びEPMA室(R136)内で一段目の高性能エアフィルタを経た後の高性能エアフィルタ接続用のビニールバッグの一部に損傷を確認した。</p> <p>(ダクト、ビニールバッグの損傷部及び周辺、並びに当該室を測定し、汚染なし)</p>	<p>①被害状況は目視にて確認。</p> <p>②汚染確認は、ダイレクトサーベイ及びスミヤ法による測定:検出下限値未満</p> <p>・当該室の空气中放射性物質濃度(採取期間:3月11日~4月1日、4月8日~4月15日)及び当該施設の排気中放射性物質濃度(採取期間:3月11日~4月1日、4月8日~4月15日)の測定:検出下限値未満</p> <p>③グローブボックスの負圧が維持されていることを負圧計により確認した。</p> <p>【測定器】 ○ダイレクトサーベイ:α線シンチレーションサーベイメータ ○スミヤ法、空气中放射性物質濃度、排気中放射性物質濃度:α線用放射能測定装置</p>	<p>①3月25日、3月30日、4月12日</p> <p>②ダイレクトサーベイ及びスミヤ:3月25日、3月30日、4月12日、空气中放射性物質濃度:3月30日、4月5日、4月19日、排気中放射性物質濃度の値:3月22日、3月28日、4月4日、4月18日</p> <p>③3月13日、以降週1回確認</p>	<p>①ダクトの損傷部は厚手のビニールシートを貼り付け養生した。</p> <p>②排気モニタリング配管の損傷部は厚手のビニールテープを張り付け養生した。</p> <p>③鋼製の排気ダクトの剥離部は厚手のビニールシートを貼り付け養生した。</p> <p>④ビニールバッグの損傷部はゴムテープを張り付け養生した。</p> <p>⑤グローブボックスの負圧が維持されていることを定期的(1回/週)に負圧計により確認した。</p>	<p>①3月25日</p> <p>②3月30日</p> <p>③4月12日</p> <p>④4月12日</p> <p>⑤3月13日~5月11日</p>	<p>・当該室の表面密度測定(スミヤ法)及び空气中放射性物質濃度、当該施設の排気中放射性物質濃度の値は検出下限値未満であることを確認している。</p> <p>・損傷箇所の養生に状態変化のないことを地震発生時の点検にて確認している。</p> <p>・グローブボックスの負圧に変動がないことを確認している。</p> <p>以上のことから、安全な状態であることを担保できている。</p>	<p>・塩ビ製ダクトについては、塩ビ板による当て板補修工事を5月19日から実施し、5月20日に終了した。</p> <p>・鋼製ダクトについては、リベット補強及びコーキング処理による補修工事を4月18日から実施し、4月20日に終了した。</p> <p>・損傷したビニールバッグの交換を5月26日に実施し、終了した。</p>	完了	参考写真:Pu-1②参照

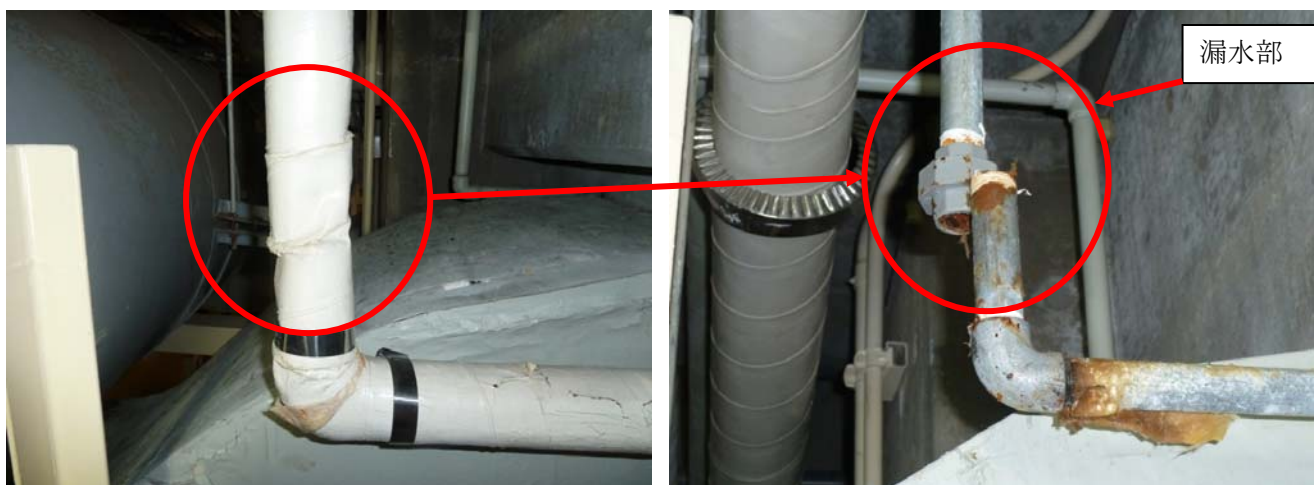
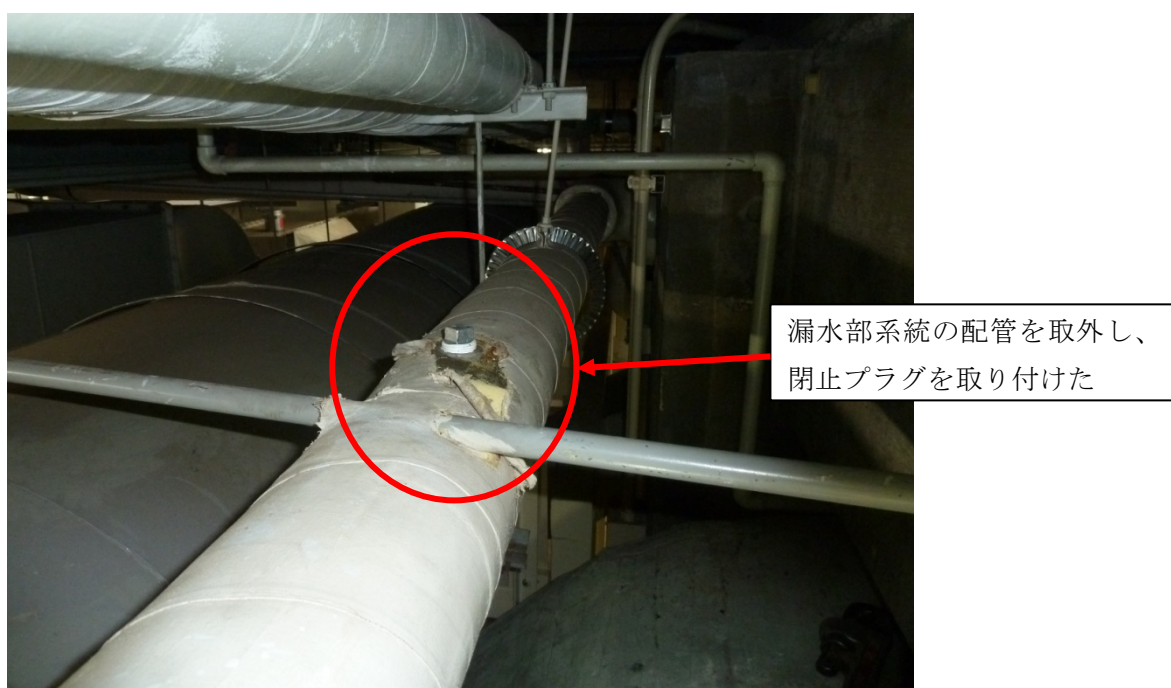
Pu-2① Pu-2 上水配管の損傷状況と補修結果

プルトニウム燃料第二開発室	管理制御室の管理区域境界の天井	核燃料物質使用施設	非管理区域	<p>フィルタ室(C-215:管理区域)内の非放射性水(冷水又は上水)配管からの水漏れが、床・壁等の隙間を通じて階下の管理制御室の床面に敷いてあるカーペットに浸透し、約1m×2mの楕円形の水たまり痕を発生させた。</p> <p>(管理制御室床(カーペット浸透水の乾燥前後)及びフィルタ室床(水回収後)を測定し、汚染なし)</p>	<p>①被害状況は、目視にて確認。</p> <p>②汚染確認は、ダイレクトサーベイ及びスミヤ法による測定:検出下限値未満</p> <p>【測定器】 ○ダイレクトサーベイ:α線シンチレーションサーベイメータ ○スミヤ法:α線用放射能測定装置</p>	<p>①3月16日</p> <p>②3月16日</p>	<p>該当配管の水の供給を停止した。</p> <p>フィルタ室床面の水を回収した。</p>	<p>3月16日</p>	<p>・応急の措置実施以降、フィルタ室の冷水及び上水の通水を停止している。</p> <p>・管理制御室及びフィルタ室に漏水がないことを確認している。</p> <p>以上のことから、安全な状態であることを担保できている。</p>	<p>上水配管に漏えい箇所が確認された。当該漏水部については、主管からの分岐配管であり、今後使用しない配管であることから、主管分岐部に閉止プラグを取り付ける補修工事を5月10日に実施し、終了した。</p>	完了	参考写真:Pu-2①参照

補修前（主管からの分岐配管）

補修後（主管の分岐部に閉止プラグ取付け）

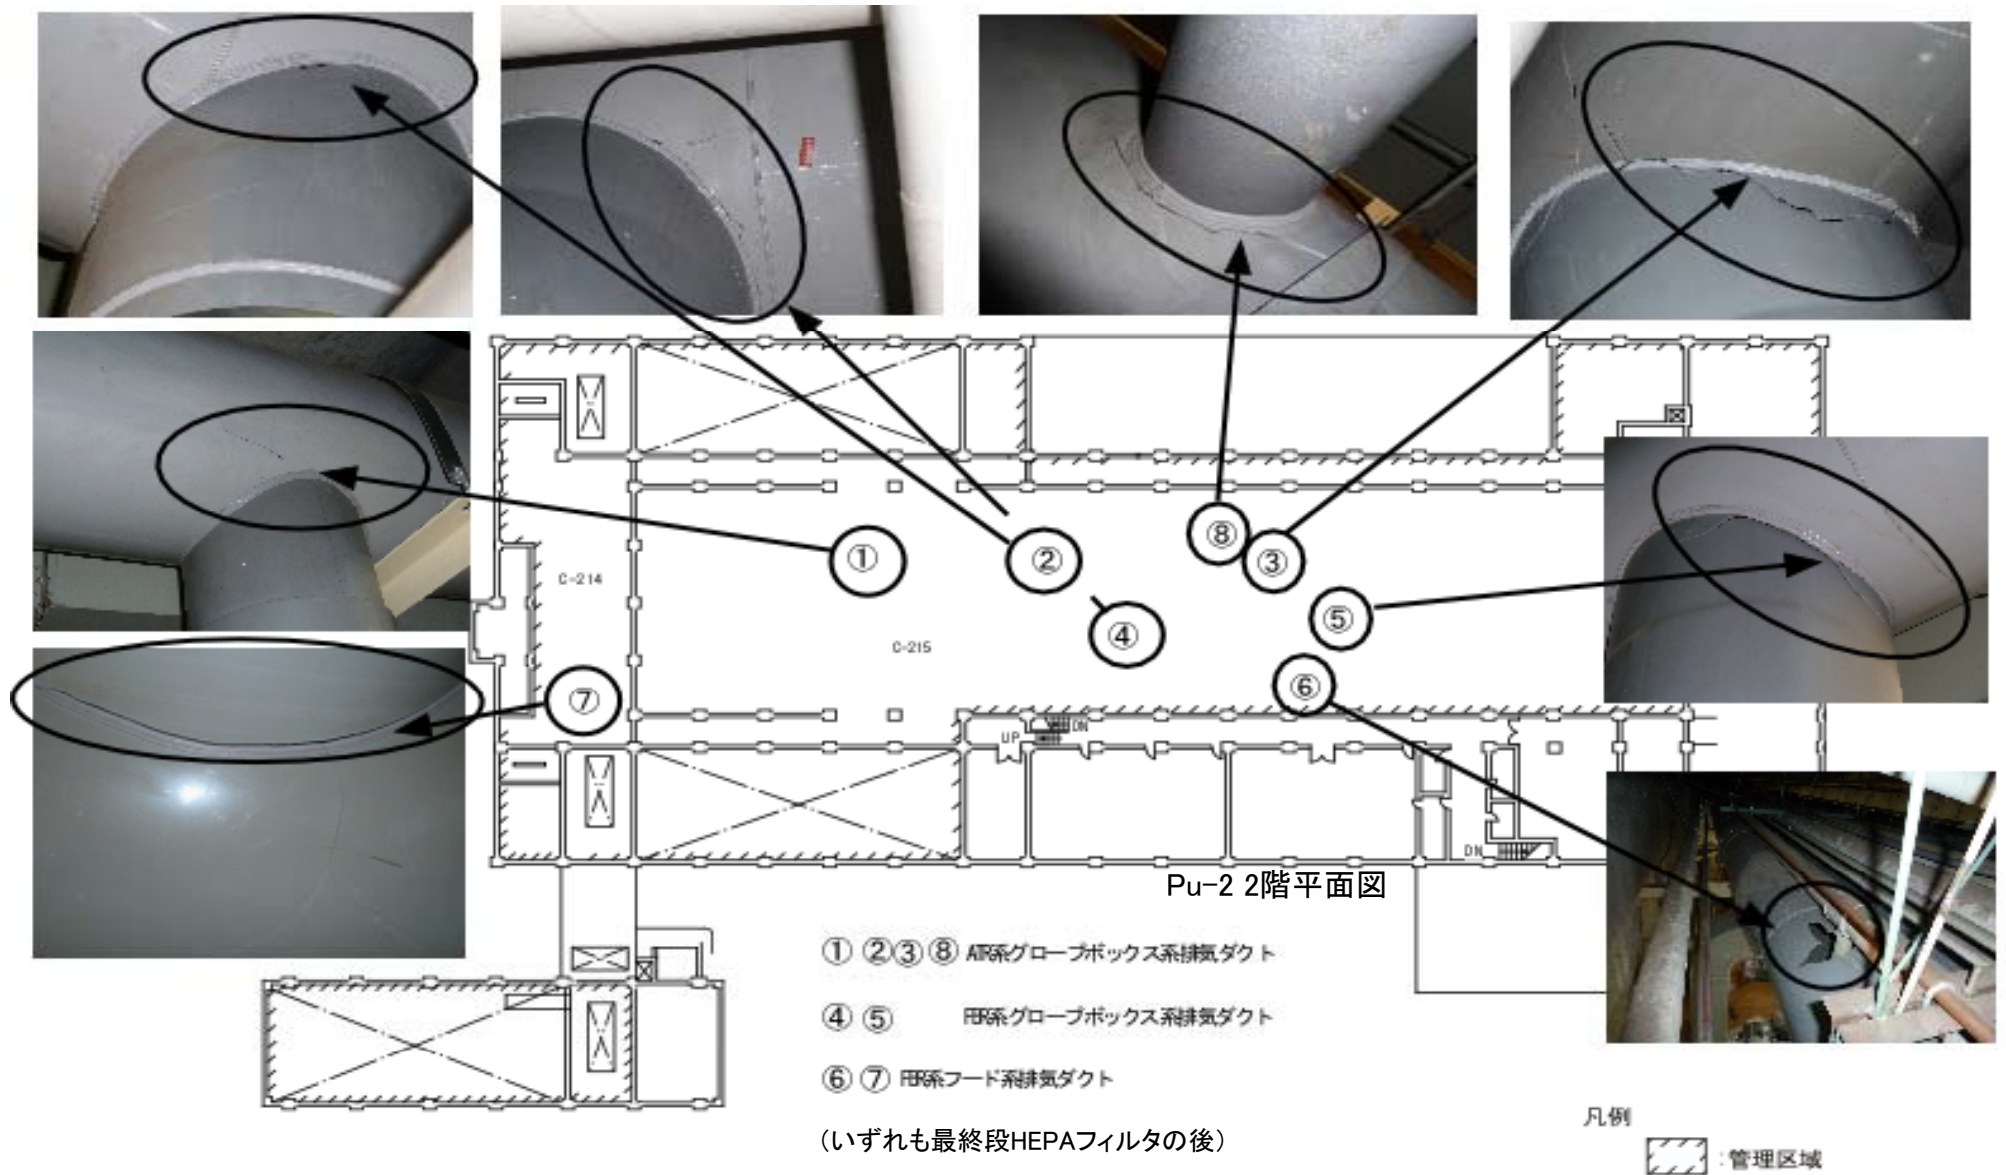
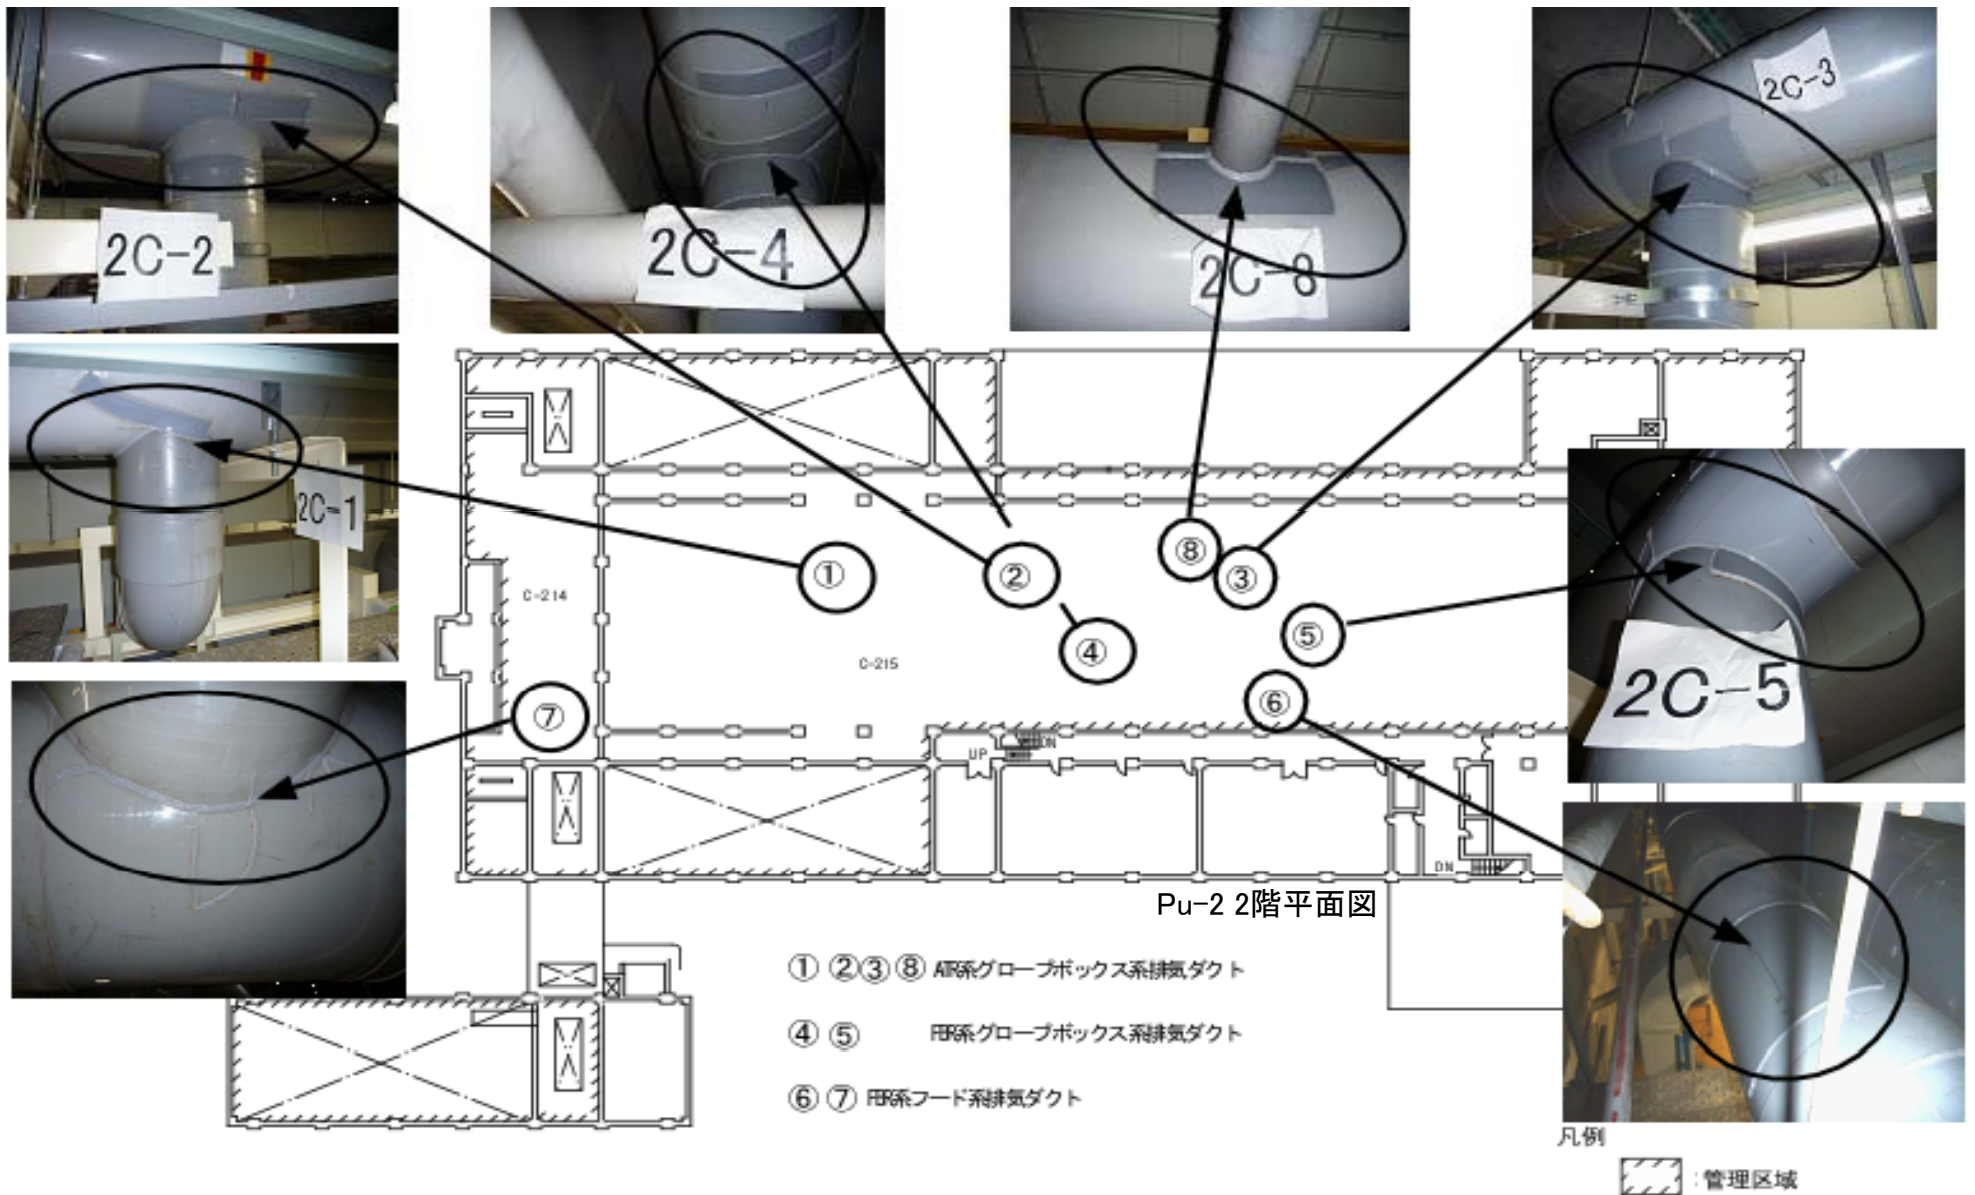
Pu-2② Pu-2ダクトの損傷状況

施設名等				地震による被害状況			応急の措置(管理)等の実施状況 (前回までの報告状況:4月11日、5月11日)			7月末までの復旧状況及び今後の予定		備考
施設名	設備・機器名	規制区分	区域	被害状況 (汚染の有無含む)	確認の手段 (汚染確認手段含む)	確認日	応急の措置(管理)等	応急措置日	措置後の状況	復旧に必要な作業の実施状況 (7月末までの実績)	今後の予定 (8月以降の予定)	
プルトニウム燃料第二開発室	フィルタ室及び排気室のグローブボックス(GB)系及びフード系排気ダクト	核燃料物質使用施設	管理区域	左記設備のうち、二段目の高性能エアフィルタ(最終段)を経た後の塩ビ製排気ダクトの一部が損傷した。 (ダクトの損傷部及び周辺、並びに当該室を測定し、汚染なし)	①被害状況は、目視にて確認。 ②汚染確認は、ダイレクトサーベイ及びスミヤ法による測定:検出下限値未満 ・当該室の空气中放射性物質濃度(採取期間:3月11日～4月8日)及び当該施設の排気中放射性物質濃度(採取期間:3月11日～4月8日)の測定:検出下限値未満 ③グローブボックスの負圧が維持されていることを負圧計により、及びフード等開口部の風速も維持できていることを風速計により確認した。 【測定器】 ○ダイレクトサーベイ:α線シンチレーションサーベイメータ ○スミヤ法、空气中放射性物質濃度、排気中放射性物質濃度:α線用放射能測定装置	①3月28日、3月29日、4月6日 ②ダイレクトサーベイ及びスミヤ法:3月28日、3月29日、4月6日、空气中放射性物質濃度:3月30日、4月5日、4月12日、排気中放射性物質濃度:3月22日、3月28日、4月4日、4月11日 ③3月13日、以降週1回確認	①厚手のビニールシートを貼り付け養生した。 ②グローブボックスの負圧が維持されていることを負圧計により、及びフード等開口部の風速も維持できていることを風速計により定期的(1回/週)に確認した。	①3月28日、3月29日、4月6日 ②3月13日～4月11日	・当該室の表面密度測定(スミヤ法)及び空气中放射性物質濃度、当該施設の排気中放射性物質濃度の値は検出下限値未満であることを確認している。 ・損傷箇所の養生に状態変化のないことを地震発生時の点検にて確認している。 ・グローブボックスの負圧、及びフード等開口部の風速に変動がないことを確認している。 以上のことから、安全な状態であることを担保できている。	塩ビ板による当て板及び肉盛り溶接による補修工事を5月23日から実施し、5月31日に終了した。	完了	参考写真:Pu-2②参照

Pu-2② Pu-2ダクトの補修結果

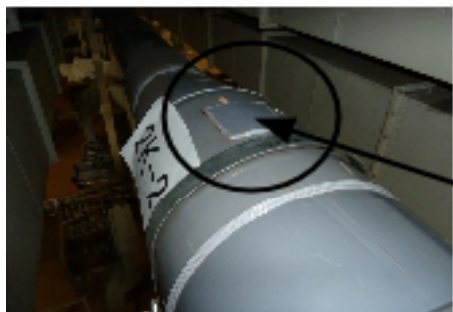
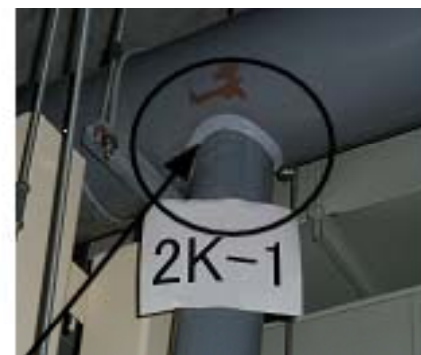
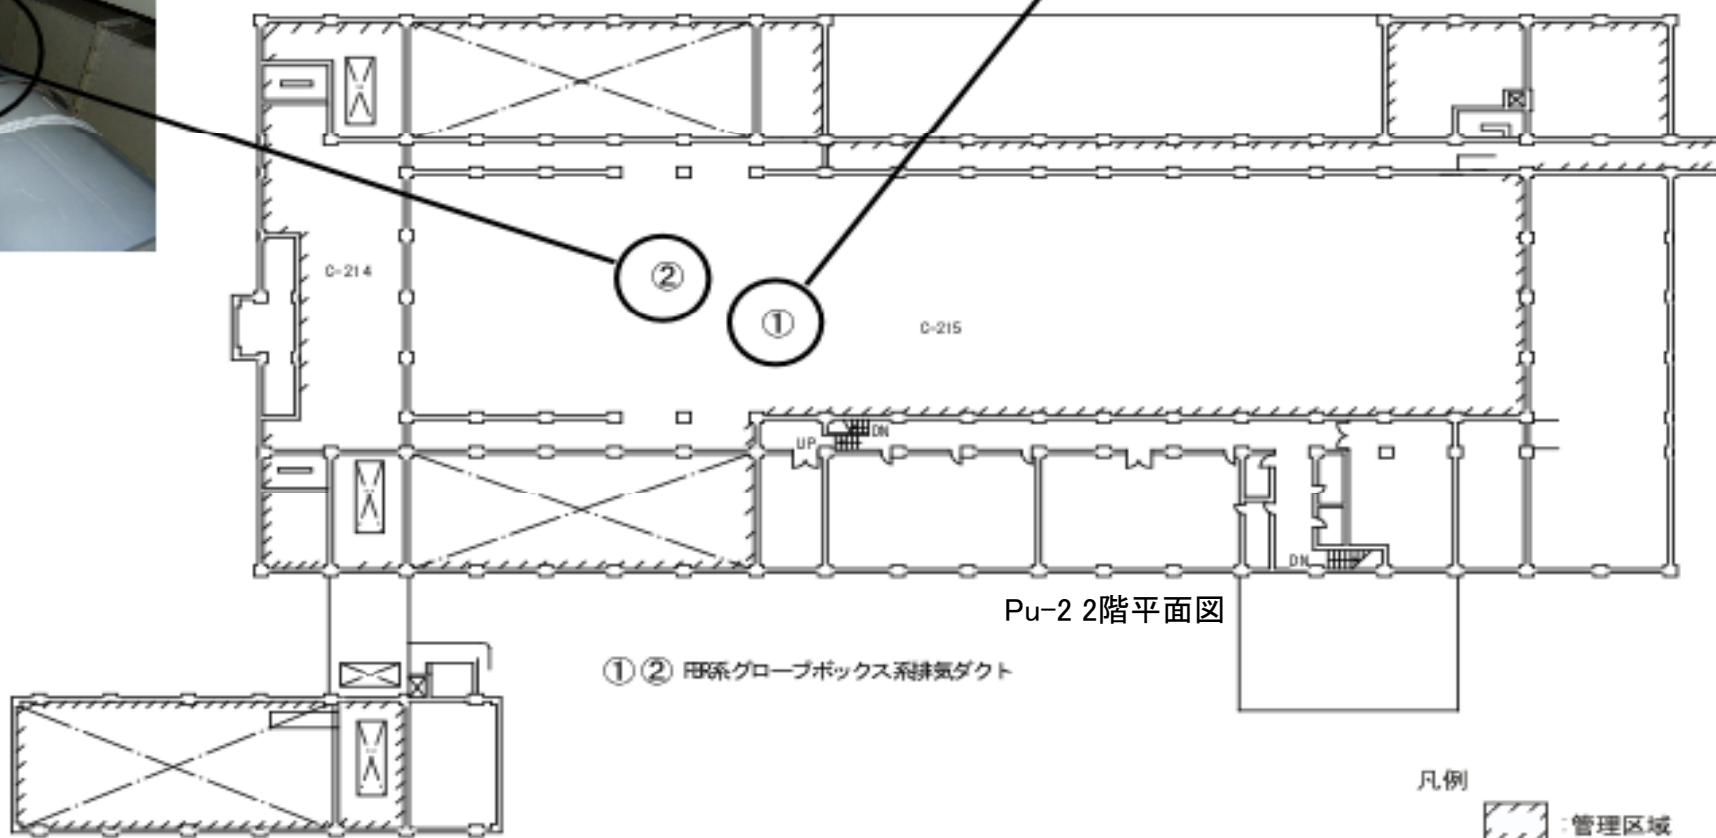
Pu-2③ Pu-2ダクトの損傷状況

プルトニウム燃料第二開発室	フィルタ室のグローブボックス(GB)系排気ダクト	核燃料物質使用施設	管理区域	左記設備のうち、一段目の高性能エアフィルタを経た後の塩ビ製排気ダクトの一部が損傷した。 (ダクトの損傷部及び周辺、並びに当該室を測定し、汚染なし)	①被害状況は、目視にて確認。 ②汚染確認は、ダイレクトサーベイ及びスミヤ法による測定:検出下限値未満 ・当該室の空气中放射性物質濃度(採取期間:3月11日～4月8日)及び当該施設の排気中放射性物質濃度(採取期間:3月11日～4月8日)の測定:検出下限値未満 ③グローブボックスの負圧が維持されていることを負圧計により確認した。 【測定器】 ○ダイレクトサーベイ:α線シンチレーションサーベイメータ ○スミヤ法、空气中放射性物質濃度、排気中放射性物質濃度:α線用放射能測定装置	①4月5日、4月7日 ②ダイレクトサーベイ及びスミヤ法:4月5日、4月7日、空气中放射性物質濃度:3月30日、4月5日、4月12日、排気中放射性物質濃度:3月22日、3月28日、4月4日、4月11日 ③3月13日、以降週1回確認	①厚手のビニールシートを貼り付け養生した。 ②グローブボックスの負圧が維持されていることを定期的(1回/週)に負圧計により確認した。	①4月5日、4月7日 ②3月13日～4月11日	・当該室の表面密度測定(スミヤ法)及び空气中放射性物質濃度、当該施設の排気中放射性物質濃度の値は検出下限値未満であることを確認している。 ・損傷箇所の養生に状態変化のないことを地震発生時の点検にて確認している。 ・グローブボックスの負圧に変動がないことを確認している。 以上のことから、安全な状態であることを担保できている。	塩ビ板による当て板及び肉盛り溶接による補修工事を5月23日から実施し、5月31日に終了した。	完了	参考写真:Pu-2③参照

Pu-2③ Pu-2ダクトの補修結果

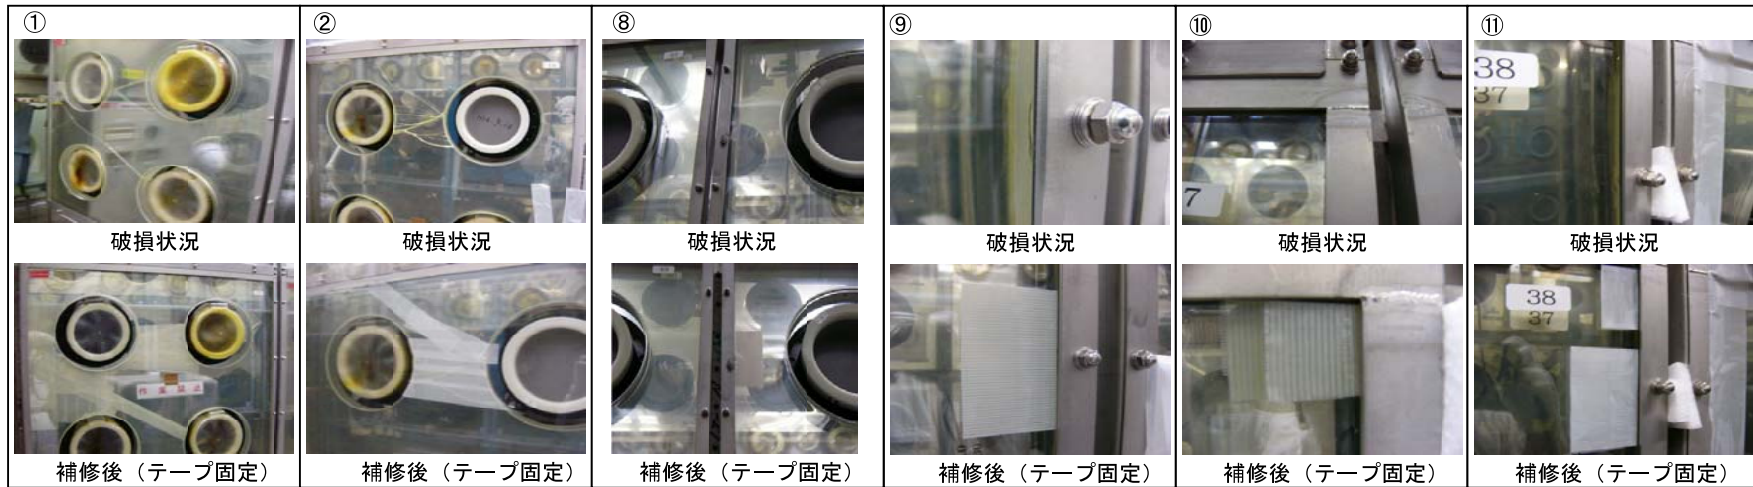
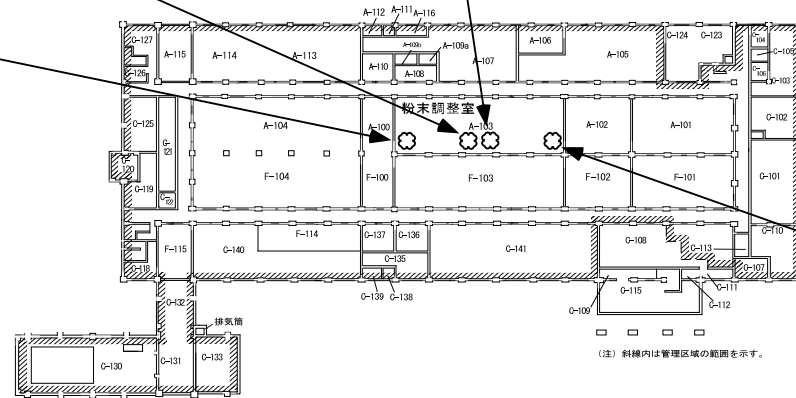
Pu-2 ④ グローブボックス用しゃへいパネル

施設名等				地震による被害状況			応急の措置(管理)等の実施状況 (前回までの報告状況:4月11日、5月11日)			7月末までの復旧状況及び今後の予定		備考
施設名	設備・機器名	規制区分	区域	被害状況 (汚染の有無含む)	確認の手段 (汚染確認手段含む)	確認日	応急の措置(管理)等	応急措置日	措置後の状況	復旧に必要な作業の実施状況 (7月末までの実績)	今後の予定 (8月以降の予定)	
プルトニウム燃料第二開発室	粉末調整室(A-103)のグローブボックス用遮へいパネル	核燃料物質使用施設	管理区域	グローブボックスNo.D-2、D-8、D-10及びD-16の遮へいパネル(13枚)が破損した。 (遮へいパネルの損傷部及び周辺を測定し、汚染なし)	①被害状況は、目視にて確認。 ②汚染確認は、ダイレクトサーベイによる測定:検出下限値未満 ③当該パネル表面及び工程室内の空間線量率を測定:管理目標値(50 μ Sv/h)未満 【測定器】 ○ダイレクトサーベイ: α 線シンチレーションサーベイメータ ○空間線量率: γ 線用サーベイメータ	①3月28日~4月6日、4月12日~4月18日、5月2日 ②3月28日~4月6日、4月12日~4月18日、5月2日 ③4月6日、4月18日、5月2日	亀裂部は、テープで固定した。破損部は、破損した破片を集めて修復(テープ固定)した。	4月8日 4月18日 5月2日	・工程室及びグローブボックス表面の空間線量測定を実施し、管理目標値未満であることを確認。 ・当該パネル面での作業禁止の表示を行い、作業も禁止している。 ・週一点検、地震時点検の際に状態変化(遮へいパネル破片の脱落等の有無)の確認を実施 以上のことから、安全な状態であることを担保できている。	交換用遮へいパネル製作に係る契約準備中である。 (週一点検、地震時点検の際に状態変化(遮へいパネル破片の脱落等の有無)がないことを確認している。)	遮へいパネル納入は11月末頃を予定しており、その後12月に交換作業を実施し、引き続き法令に基づく国の検査を受検する予定である。	参考写真:Pu-2④参照

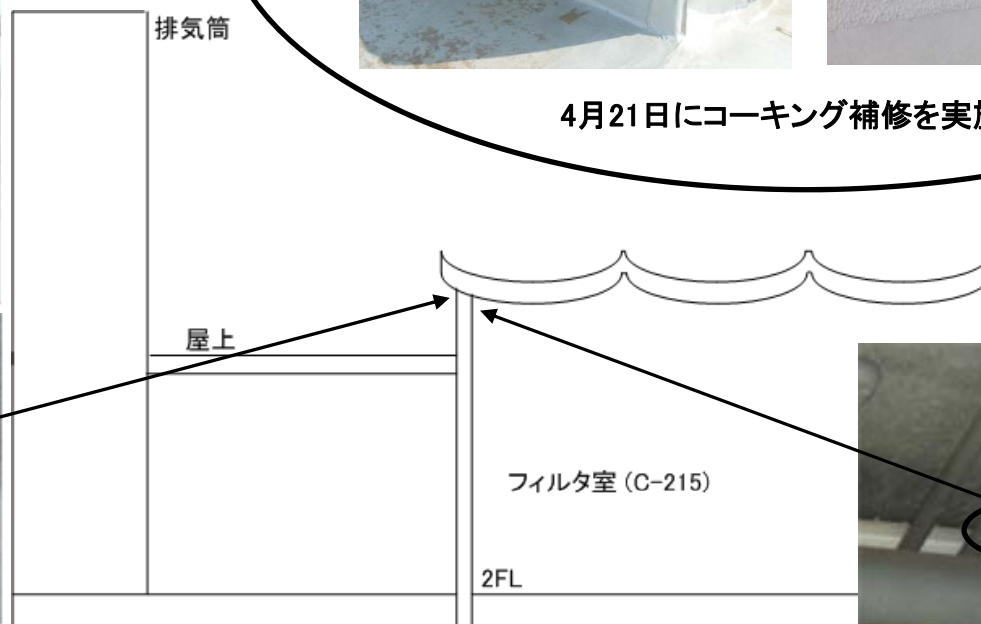
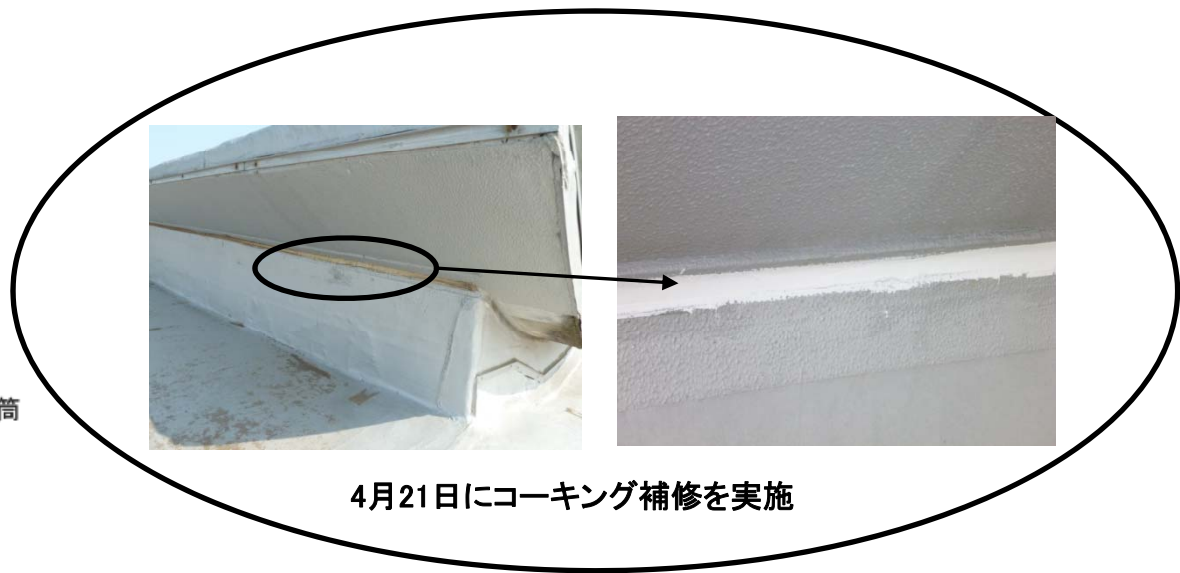
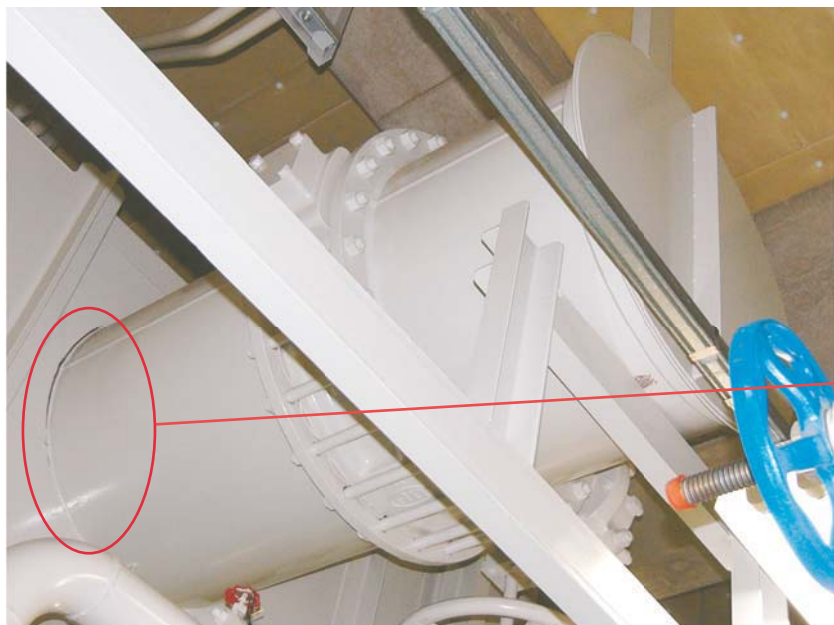
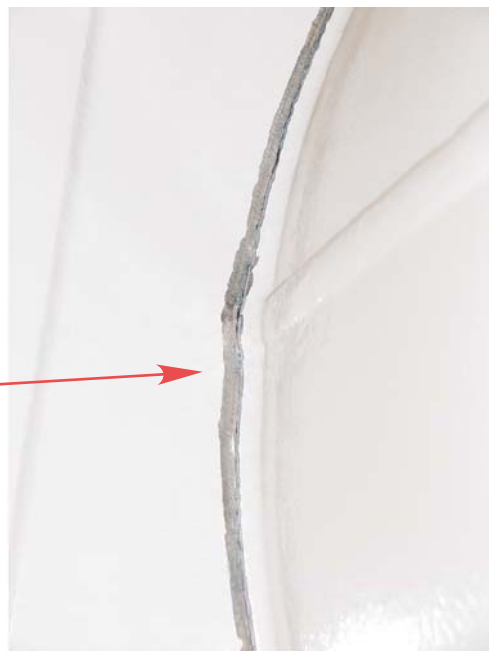
Pu-2⑤ Pu-2フィルタ室における管理区域境界天井部の隙間

プルトニウム燃料第二開発室	フィルタ室の管理区域境界の壁と屋根の接続部	核燃料物質使用施設	管理区域	管理区域境界の壁と屋根の接続部に隙間が生じた。 (管理区域境界天井部周辺(外部)を測定し、汚染なし)	①被害状況は、目視にて確認。 ②汚染確認は、ダイレクトサーベイ及びスミヤ法による測定:検出下限値未満 ③管理区域境界の空間線量率を測定:検出下限値未満 ④空气中放射性物質濃度(採取期間:4月15日~4月22日)の測定:検出下限値未満 【測定器】 ○ダイレクトサーベイ: α 線シンチレーションサーベイメータ ○スミヤ法、空气中放射性物質濃度: α 線用放射能測定装置 ○空間線量率: γ 線用サーベイメータ、中性子線用サーベイメータ	①4月21日 ②4月21日 ③4月21日 ④4月26日	①管理区域境界天井部の隙間にコーキング材を注入し閉止した。 ②地震発生時の点検及び降雨による漏水がないことにより状態変化のないことを確認している。	①4月21日 ②4月21日~5月11日	・天井部の隙間をコーキング材にて塞ぐ処置が終了している。 ・地震発生時の点検及び降雨による漏水がないことにより状態変化のないことを確認している。 以上のことから、安全な状態であることを担保できている。	天井部の隙間をコーキング材にて塞ぐ処置を4月21日に実施し、終了した。	完了	参考写真:Pu-2⑤参照

屋外から見た隙間箇所
(最大 長さ5mm、幅1mm程度)

フィルタ室側から見た隙間箇所

4月21日にコーキング補修を実施
