東北地方太平洋沖地震による核燃料サイクル工学研究所の被害の復旧状況(とりまとめ表)(1/7)

平成23年7月31日現在

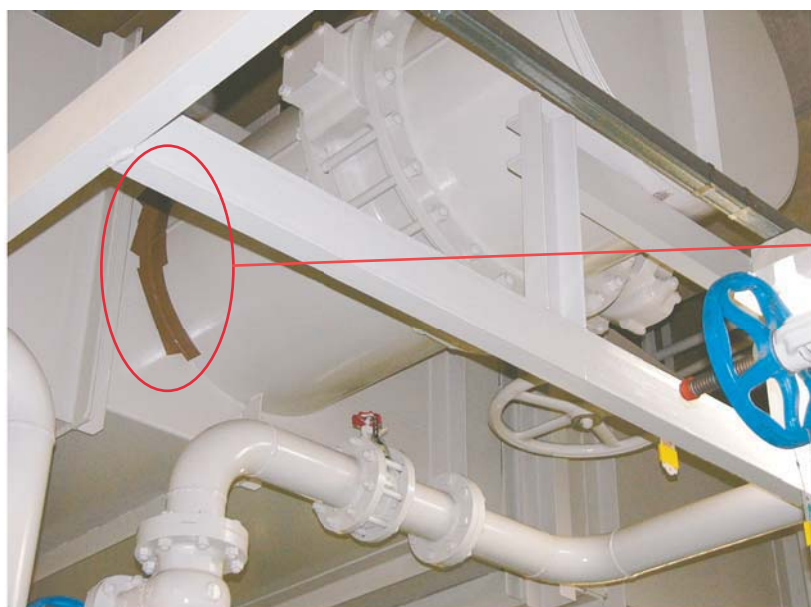
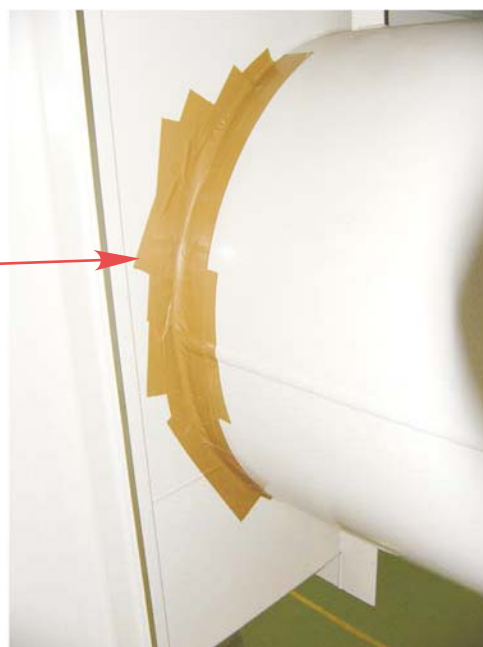
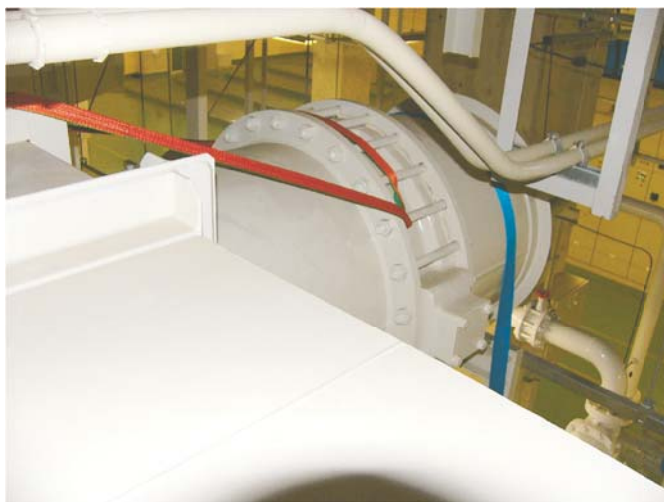
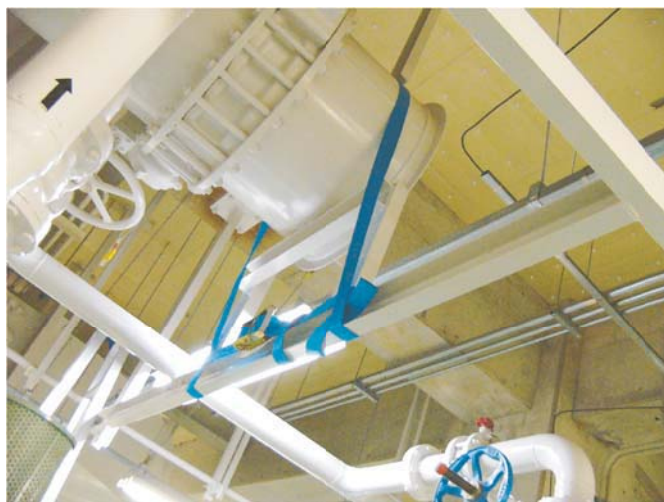
第2PWSF① 第2PWSF室内系の排気ダクト損傷

施設名等				地震による被害状況			応急の措置(管理)等の実施状況 (前回までの報告状況:4月11日、5月11日)			7月末までの復旧状況及び今後の予定		備考
施設名	設備・機器名	規制区分	区域	被害状況 (汚染の有無含む)	確認の手段 (汚染確認手段含む)	確認日	応急の措置(管理)等	応急措置日	措置後の状況	復旧に必要な作業の実施状況 (7月末までの実績)	今後の予定 (8月以降の予定)	
第二プル ニウム廃棄 物貯蔵施 設	第二PWSFの排気機械室 における室内系排気ダク ト	核燃料物 質使用施 設	管理区域	室内系の排気系統のうち高 性能エアフィルタ及び排風 機を経た後の鋼製の排気ダ クトの一部が損傷(溶接ビー ドの亀裂)した。 (ダクトの損傷部及び周辺、 並びに当該室を測定し、汚 染なし)	①被害状況は、目視にて 確認。 ②汚染確認は、ダイレクト サーベイ及びスミヤ法に よる測定:検出下限値未 満 ③空气中放射性物質濃 度(採取期間:4月15日~4 月22日)の測定:検出下 限値未満 【測定器】 ○ダイレクトサーベイ:α線 シンチレーションサーベイ メータ ○スミヤ法、空气中放射性 物質濃度:α線用放射能測 定装置	①4月15日 ②4月18日 ③4月26日	①損傷箇所の目張り養生を 行うとともに、損傷部の拡大 防止のため支持サポートに 固定する応急の措置を実施 した。 ②日常点検にて状態変化の ないことを確認している。	①4月18日 ②4月18日~5月11日	・日常点検にて状態変化の ないことを確認している。 ・損傷箇所の閉止措置等の 応急処置が終了している。 以上のことから、安全な状 態であることを担保できてい る。	補修工事に係る契約準備中である。 (日常点検にて状態変化のないことを 確認している。)	損傷箇所の補修工事を 10月中頃から実施し、10 月末までに終了する予 定である。	参考写真:第2PWSF① 参照
